**UNIVERSIDADE EDUARDO MONDLANE**  
**FACULDADE DE AGRONOMIA E ENGENHARIA FLORESTAL**  
**DEPARTAMENTO DE ENGENHARIA FLORESTAL**

**Avaliação do estado sanitário dos postes  
da madeira instalados nos bairros  
de Mavalane, Hulene e Polana caniço,  
nos arredores da cidade de Maputo**

**Autora : Hercília Estrela**

**Maputo, Fevereiro de 1999**

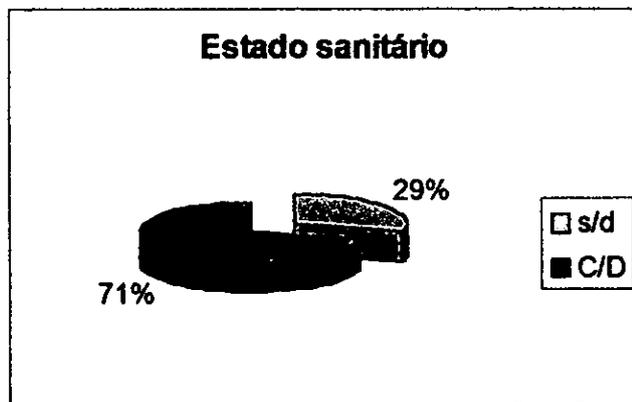
Figura 1. Situação sanitária dos postes em serviço na área total de estudo.

Como resultado da inspeção visual combinada apurou-se que 71% dos postes de madeira inspeccionados na zona em estudo registam algum tipo de dano (Figura 1).

Este resultado deve-se ao facto de a maioria dos postes terem sido instalados há 10-20 anos atrás e até ao presente momento não terem recebido nenhum tratamento de manutenção e pelo facto de condições locais (temperatura e humidade elevadas), favorecerem o surgimento de fendas e rachas bem como a deterioração biológica dos postes em serviço. Estas fendas crescem a medida que o nível de degradação vai aumentando até se transformarem em grandes rachas ou mesmo buracos á volta do poste.

A existência de postes com fendas ou rachas, facilita deste modo o ataque por fungos e depois por termites; principalmente na ausência de tratamentos de manutenção, como é o caso em estudo.

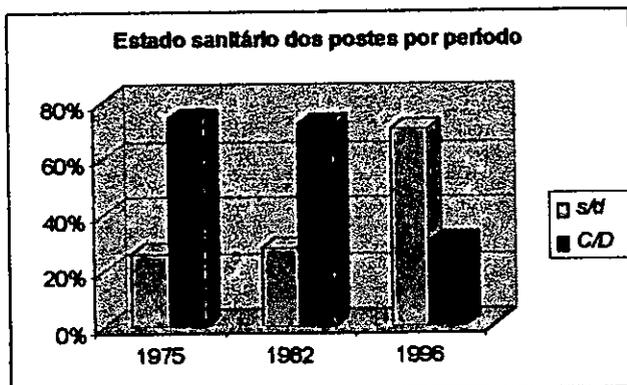
Figura 2. Estado sanitário dos postes por período de instalação

Os dados recolhidos no campo mostram que a medida que o tempo passa o número de postes com dano tende a aumentar e o número de postes sem dano a diminuir (veja Fig. 2). De 74% de postes atacados (instalados em 1975), passou-se para uma situação de apenas 30% de postes com dano (instalados em 1996).

Em relação aos postes instalados nos primeiros dois períodos (1975, 1982), a informação obtida indica que não só o tempo em serviço dos postes contribui para a evolução da degradação dos postes de madeira em serviço; mas também as condições ambientais do local onde os postes se encontram (temperatura, humidade, etc.) favorecem a degradação destes. Uma diferença de 2% tanto para postes com dano como os sem dano é muito pequena se considerarmos que os postes do 2o período foram instalados 7 anos mais tarde (1982) em relação aos postes do 1o período (1975).

Os postes do 3<sup>o</sup> período são ainda muito recentes (1996) no entanto já apresentam dano mecânico, o que leva a pensar que a selecção inicial dos postes não é das melhores. Isto foi confirmado pela planta de tratamento da EDM onde a maioria dos postes apresenta rachas de topo.

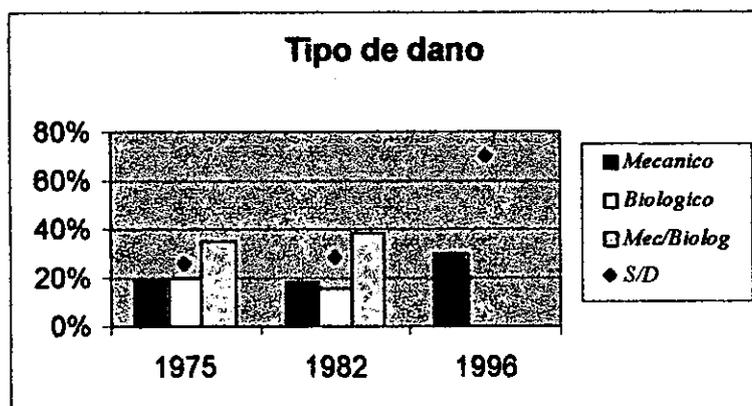
Figura 3. Tipo de dano causado por período.

O dano mecânico/biológico foi o que mais se evidenciou nos primeiros dois períodos de instalação dos postes nomeadamente 1975 e 1982, mostrando-se sempre superior a percentagem de postes não atacados (Veja Fig.3).

Contudo os postes de 1982 apresentam uma maior percentagem de dano em relação aos postes instalados em 1975 (2% mais alto). Os de 1996 apresentam somente dano mecânico o que nos leva a pensar que este é o primeiro dano a ocorrer expondo a madeira não tratada do cerne dos postes ao ataque por microorganismos.

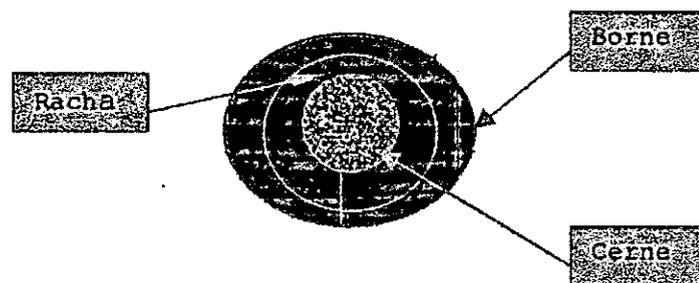
Figura 4: Corte transversal da madeira

A existência de rachas nos primeiros anos de vida do poste facilita o ataque ao poste por microorganismos (Ver Fig 4 ). Principalmente nos casos em que o nível de penetração do produto no poste durante o tratamento deste não é extensivo por todo borne.

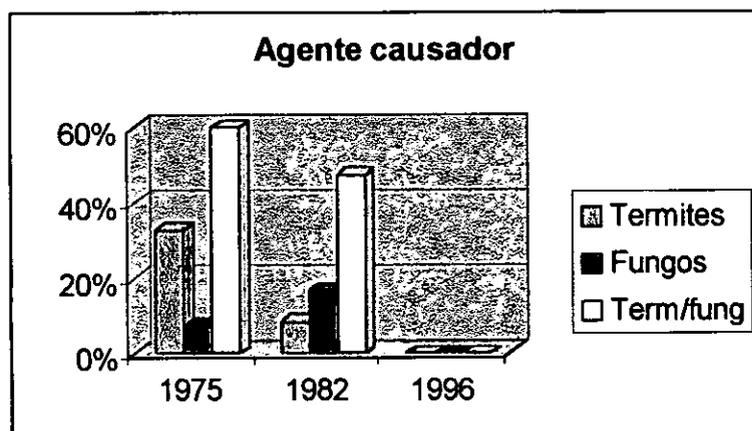
Figura 5. Distribuição do ataque pelos vários agentes causadores do dano biológico.

A figura 5 apresenta os vários agentes degradadores da madeira encontrados nos postes inspeccionados. Os postes em serviço instalados em 1975 e 1982

apresentam-se com maior ataque por termites e fungos enquanto os postes mais recentes (1996) não mostram nenhuma deterioração biológica, mas sim a existência de rachas -dano mecânico (Veja tabela em anexo), o que leva mais uma vez a pensar que o dano mecânico é o primeiro a surgir.

O ataque por termites manifesta-se pela presença de pequenos excrementos á volta do poste que as termites empurram para fora do poste e no caso de dano severo a parte interna do poste fica oca. Observações idênticas foram feitas por Oliveira et.al (1986) quando estudava o comportamento das termites nas latitudes 50° Norte e 50° Sul.

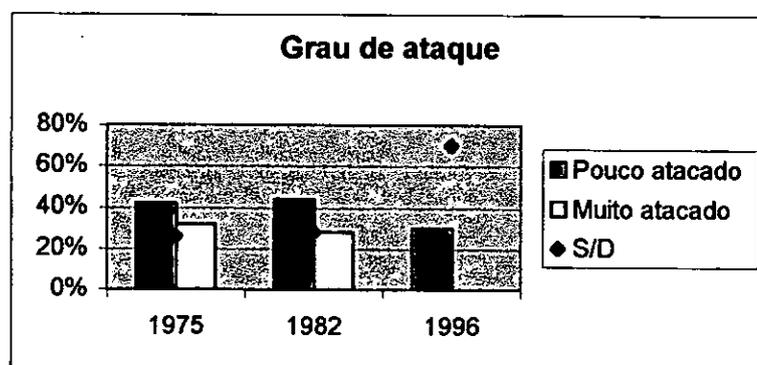
Figura 6. Grau de ataque dos postes em estudo

O grau de ataque para o ano de 1975 foi alto, correspondente a (74%), de postes atacados, dos quais 32% dos postes com dano severo. São postes que precisam duma atenção imediata, através da substituição dos postes muito atacados e tratamento de manutenção aos postes com dano moderado.

Relativamente ao ano de 1982 pode-se considerar o dano moderado, onde 44 % dos postes estão pouco atacados e 28% com ataque severo. De notar que são 72% de postes atacados no total. Os postes mais recentes ( 1996) apresentam 30% de dano moderado ( Veja Figura 6).

A Figura 6 ilustra uma situação de redução com o tempo de postes pouco atacados e um aumento de postes muito atacados.

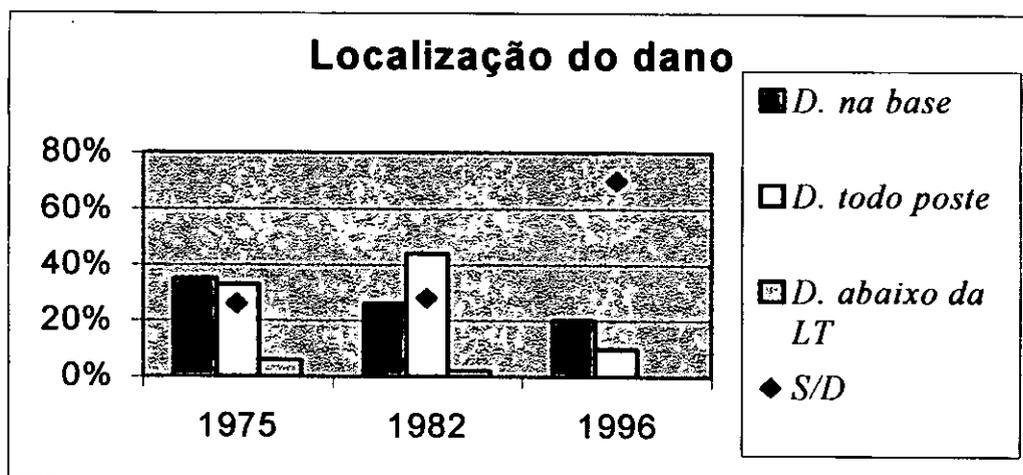
Figura 7. Localização do dano no poste por período de instalação

A tabela 5 (em anexo), assim como o gráfico a seguir indicam que o dano na base teve maior frequência nos postes mais antigos com cerca de 35% seguido dos postes de 1982 com cerca de 24% e finalmente os de 1996 com apenas 20%. Uma das principais razões deste facto é o tempo de serviço prolongado a que os postes foram sujeitos sem qualquer tratamento de manutenção.

A base do poste está em contacto directo com o solo, onde as condições ambientais (elevada temperatura e humidade) são propícias para o rachamento do poste e para o desenvolvimento de termites subterrâneos que deterioram o poste.

No geral os postes encontram-se atacados na totalidade, portanto com dano em todo o poste. Foram assim identificados 56% de postes nesta situação (dano em todo o poste), dos quais mais de metade afectando os postes do 1º período e os restantes postes nesta situação sendo do 2º período e apenas 10% do 3º período (Fig.7)
