UNIVERSIDADE EDUARDO MONDLANE

LICENCIATURA EM ENGENHARIA CIVIL

Acompanhamento e Fiscalização das Obras do Edifício do Gabinete do Provedor de Justiça

Verificação da Segurança Estrutural das Soluções em Obra

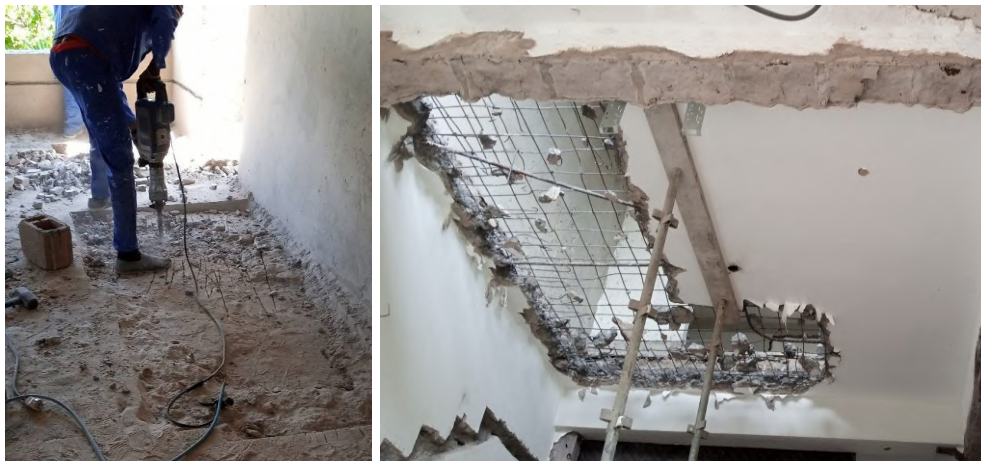
Figura 25. Demolição da laje com martelo eléctrico (1); laje demolida parcialmente (2) (fonte: Autor)

O processo de demolição da laje consistiu em garantir primeiramente a segurança com recurso a escoramento. Com recurso a rebarbadeiras retirou-se a camada de betonilha na laje, posteriormente a laje foi demolida com o uso de martelo eléctrico (figura 25).

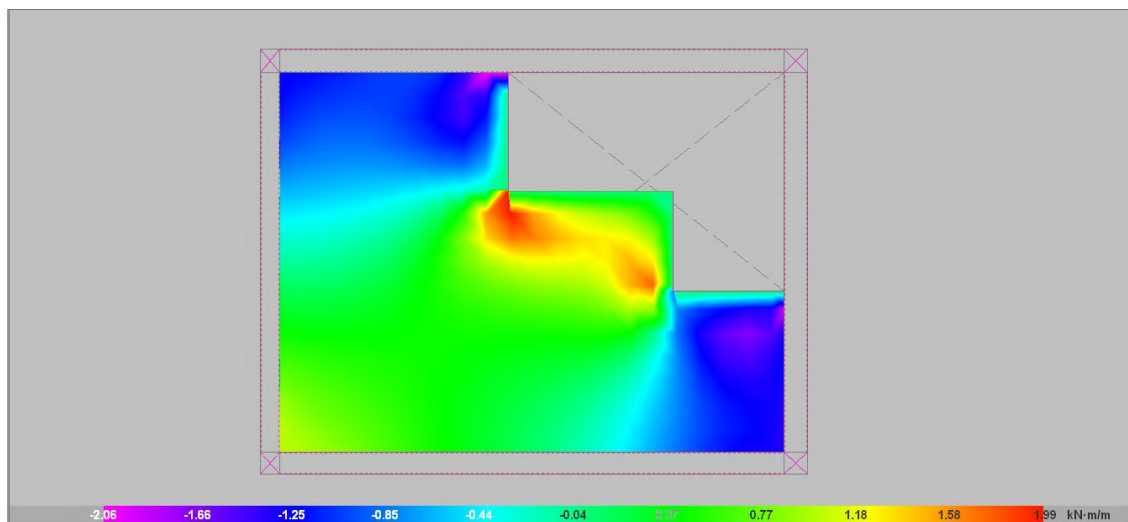
Figura 63. Diagrama de momentos flectores xy da laje parcialmente demolida (fonte: CYPECAD)

Indica-se a incapacidade de resistir aos momentos negativos na laje por ausência de armaduras, zona a vermelho indicando o surgimento de momentos negativos na laje (figura 63).

Sendo a laje armada apenas na fibra inferior, importava garantir que esta não tivesse momentos negativos na laje. Para satisfazer esta condição aplicou-se um perfil IPE ao longo do bordo livre maior, desta forma garantindo que a laje funcione correctamente (ver figura 64).

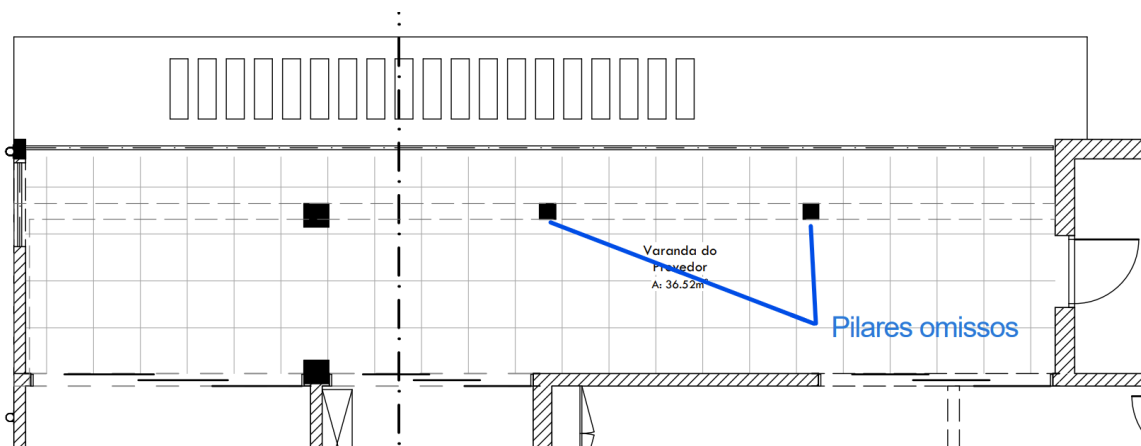
Figura 67. Planta com pilares omissos (fonte: Projecto Arquitectónico)

A laje de cobertura da varanda do 2º piso, de acordo com o projecto executivo, apoiava-se em apenas um pilar, sendo que notou-se a ausência de 2 pilares (figura 67), colocando em causa a estabilidade da laje.

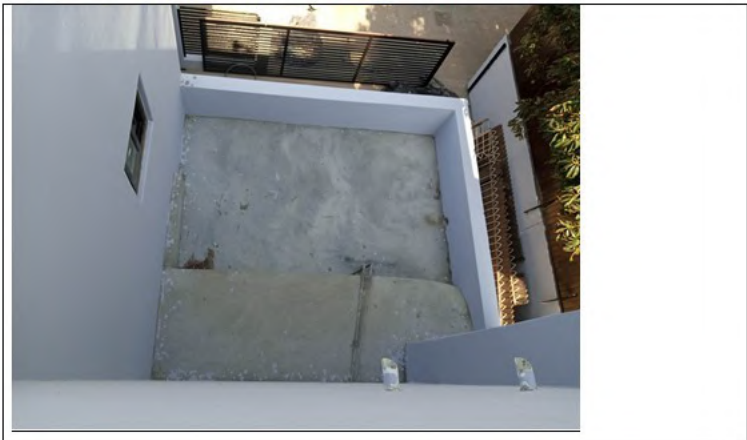
XII. Paredes do terraço:

- o Fissuras no perímetro do terraço;
- o Paredes não pintadas.
