UNIVERSIDADE EDUARDO MONDLANE

Faculdade de Engenharia

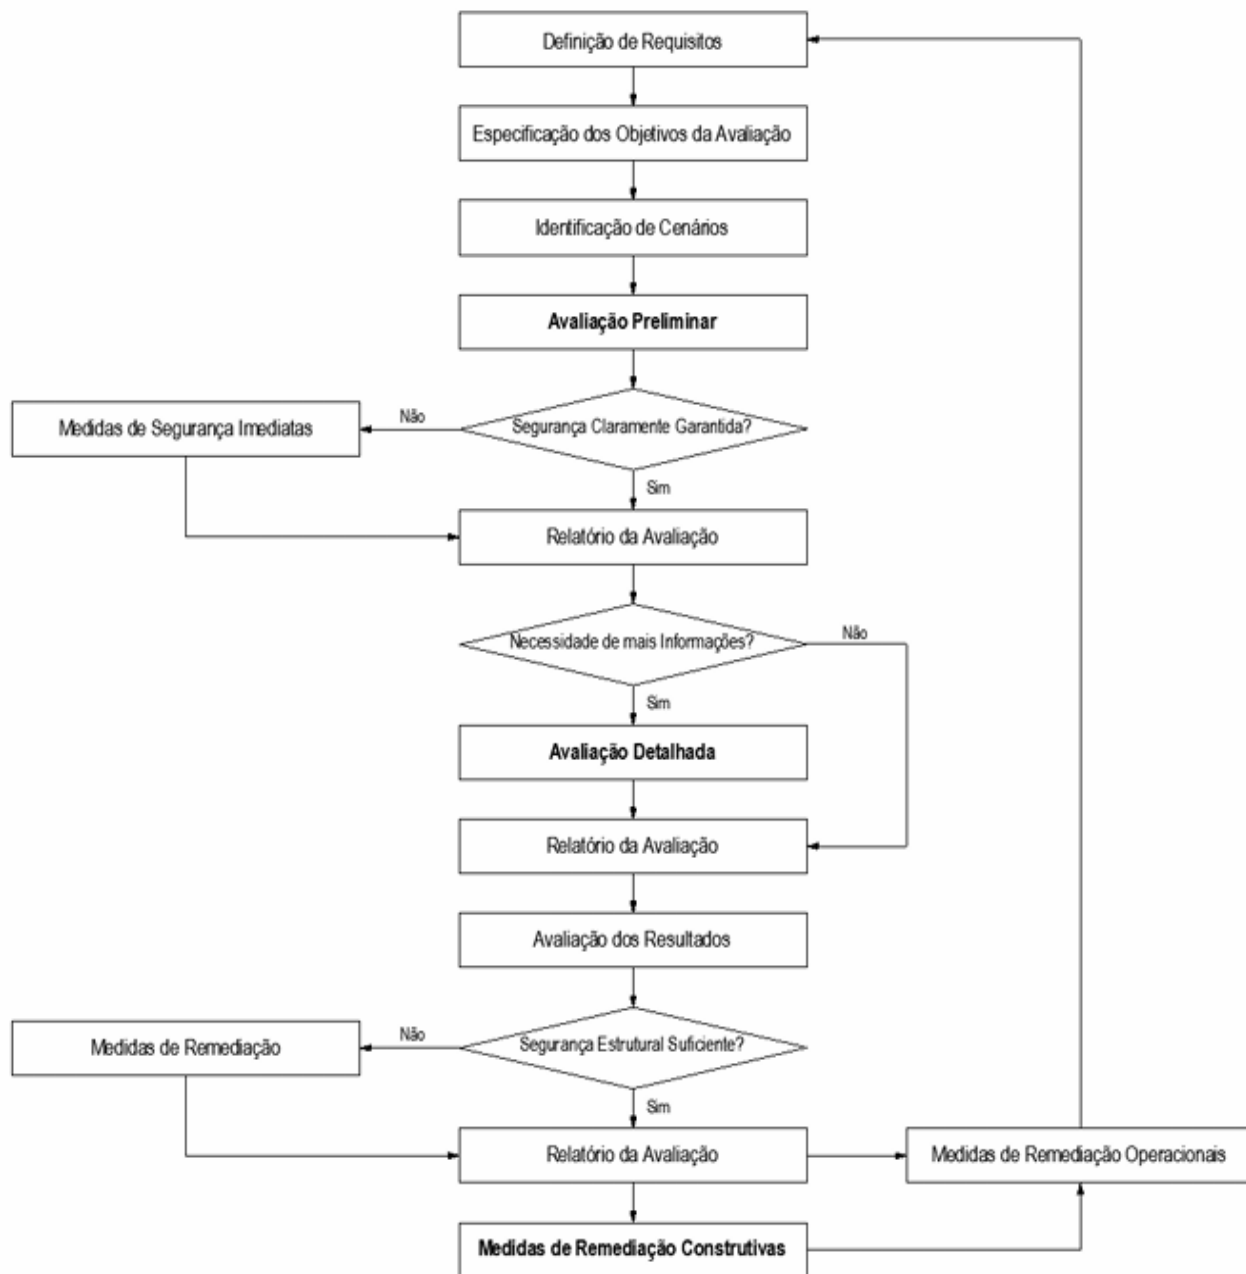
Figura 1: Fluxograma de avaliação de estruturas existentes. Fonte: Sine (2022)

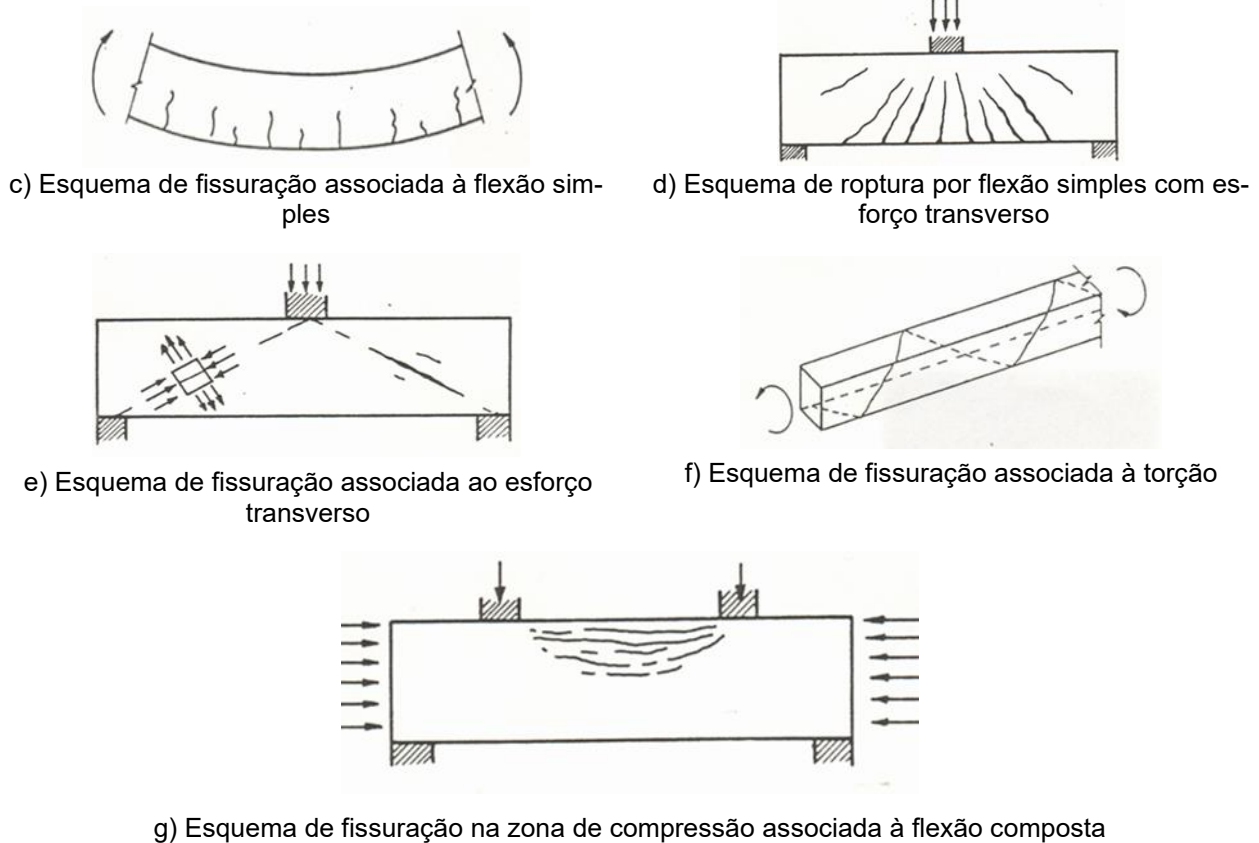
Figura 2: Esquemas de fissuração devido aos esforços. Fonte: Branco e Brito (2015a)

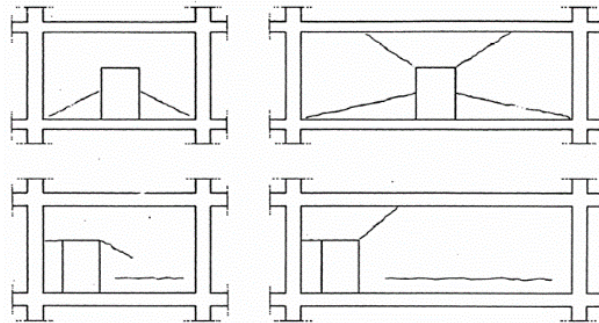
c.3) Fissuração característica em vãos de alvenaria devida a deformação excessiva do pavimento inferior

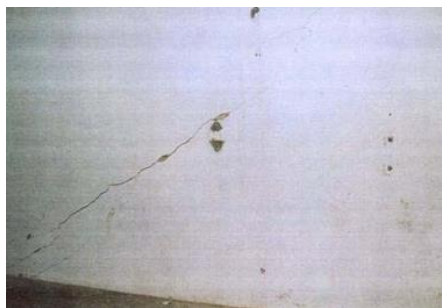
Figura 4: Fissuras provocadas por assentamentos diferenciais das fundações. Fonte: Branco & Brito (2015a)

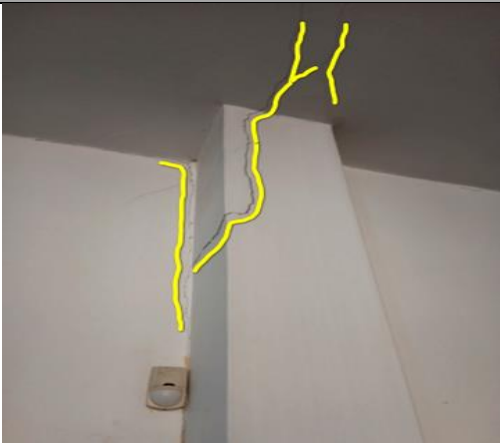
b	Manchas de humidades

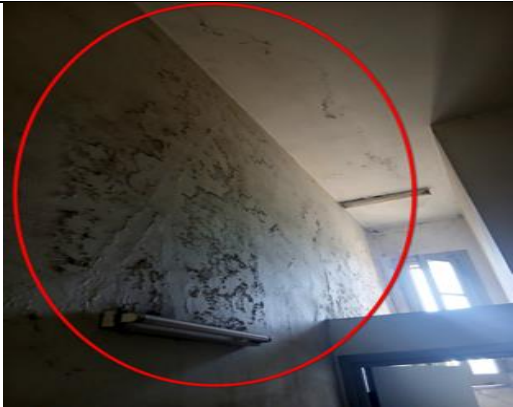
c	Corrosão de armaduras

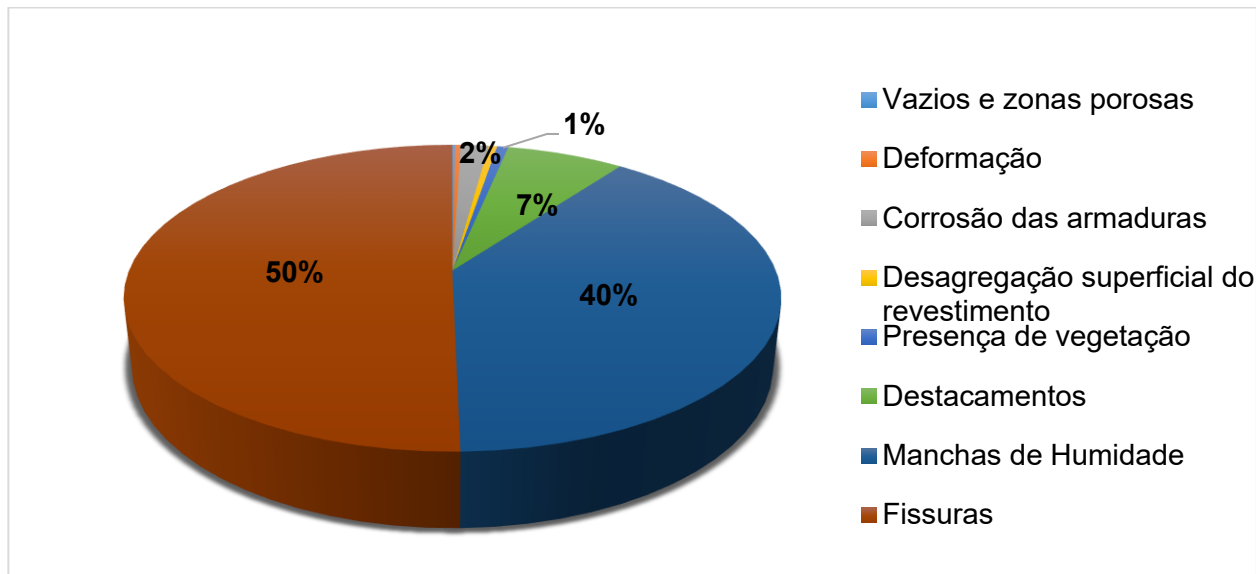
Figura 11: Frequência de ocorrência patologias observadas por tipo de patologia

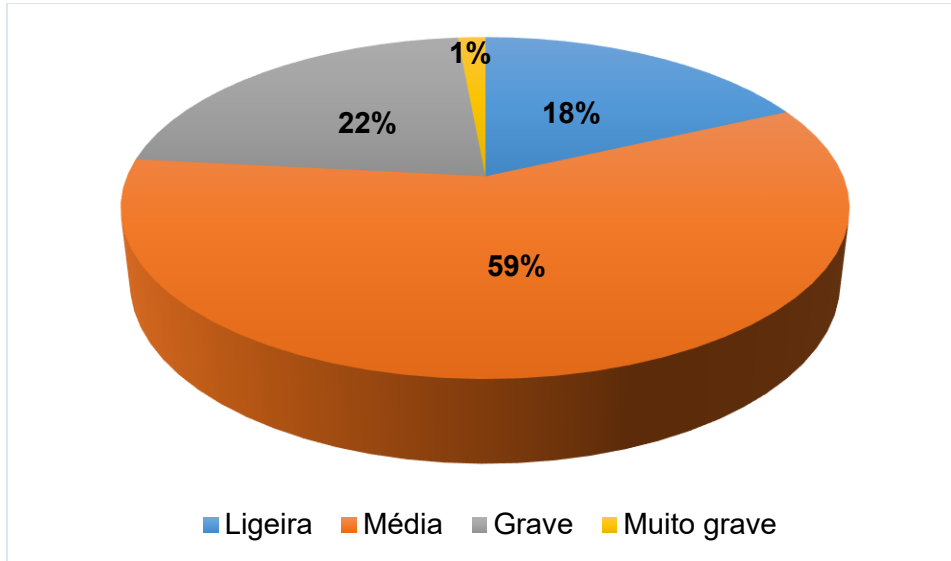
Figura 12: Distribuição das patologias segundo a classificação de gravidade

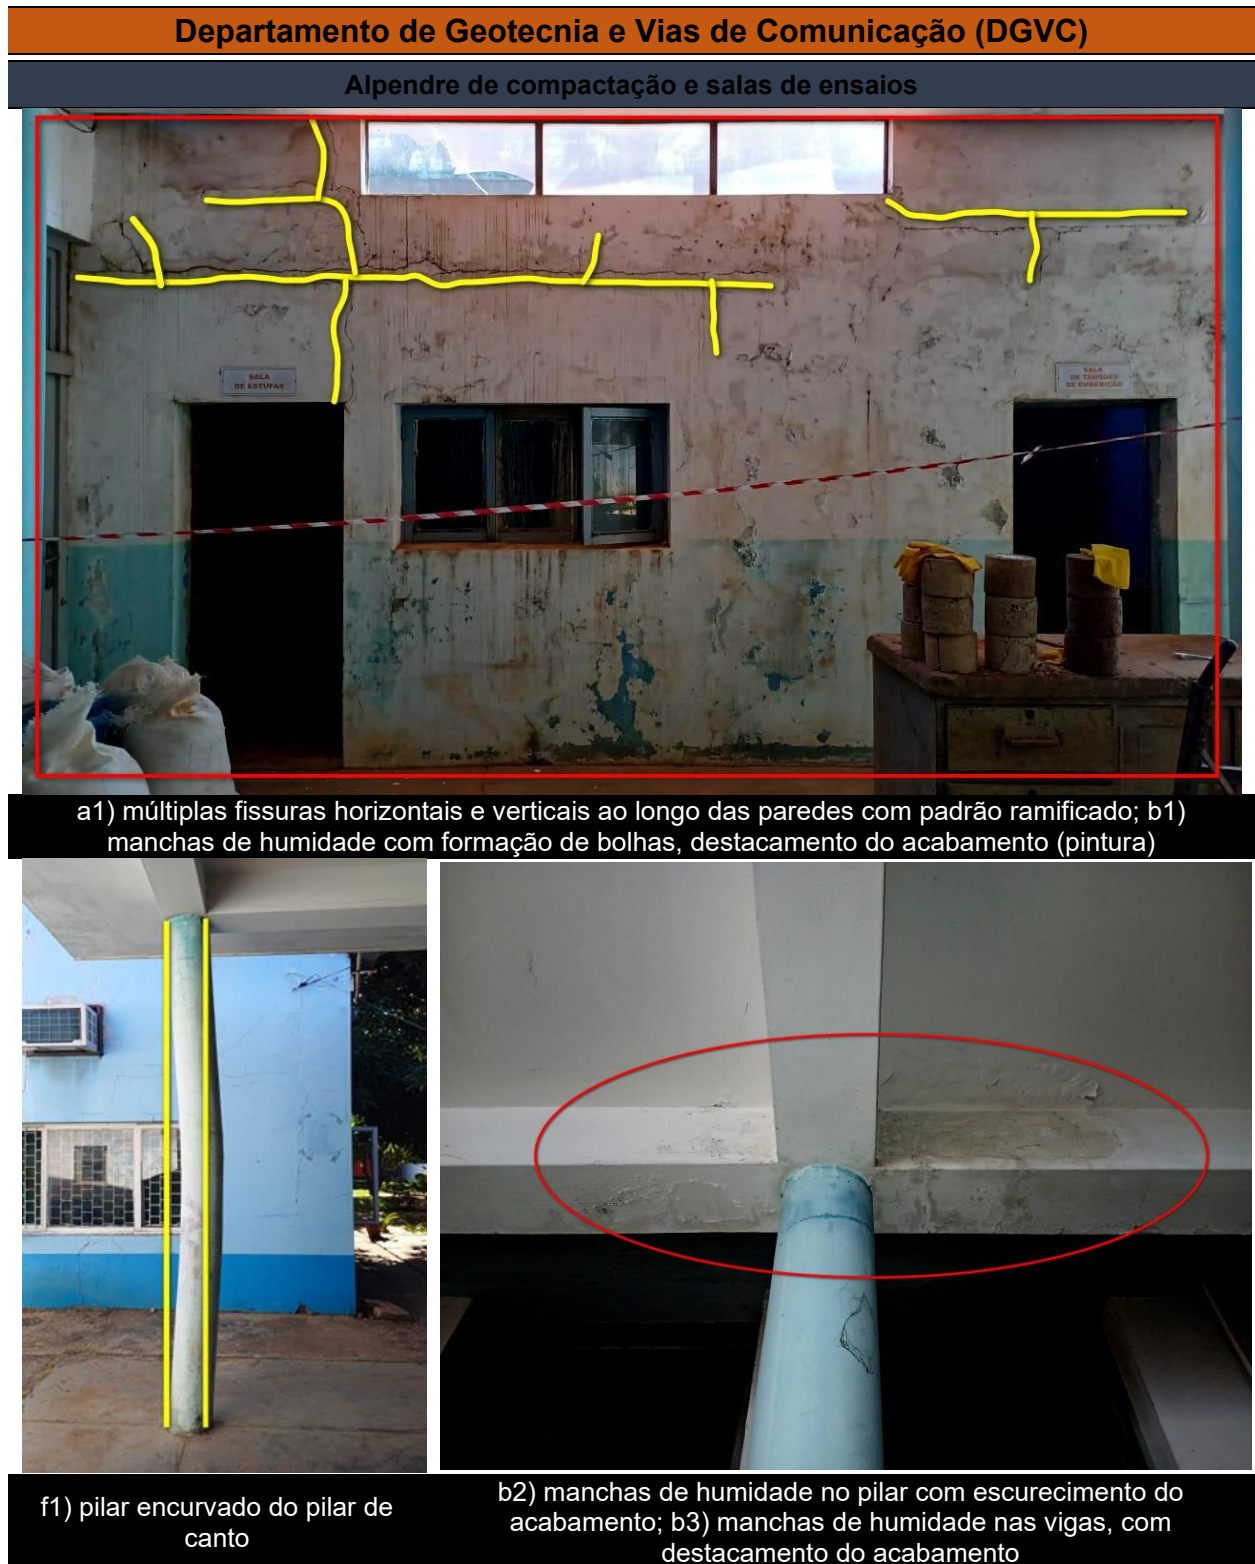
Tabela A2-1: Levantamento fotográfico edifício principal

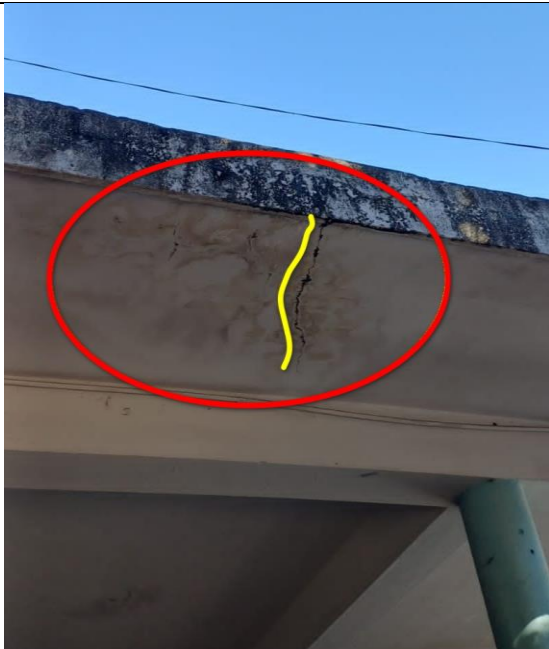
a2) fissura na superfície inferior do painel da laje em consola; b4) manchas de humidade concentradas ao redor da fissura

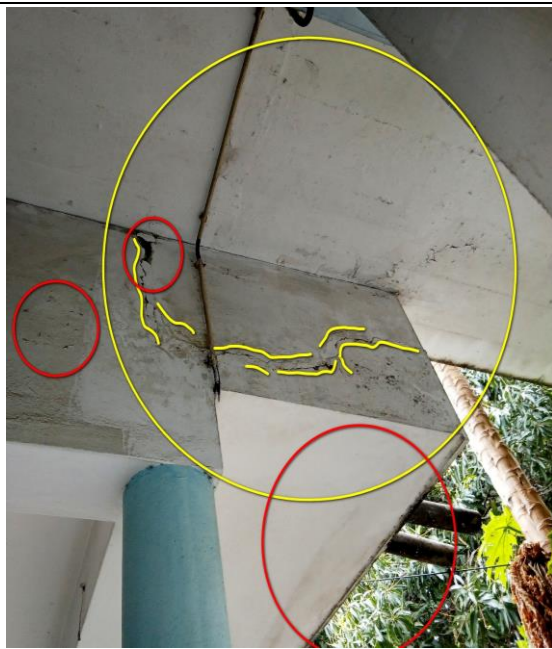
a3) fissuras na zona de encontro entre a viga e a laje; b5) manchas de humidade na viga e na laje; d1) destacamento do revestimento

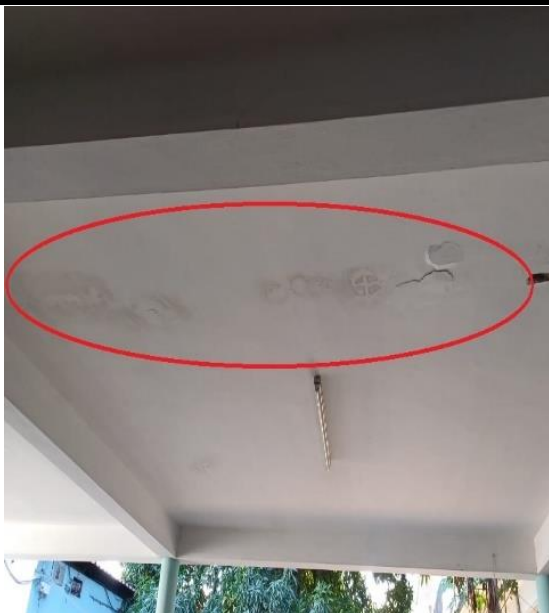
b6) manchas de humidade com destacamento do acabamento na superfície inferior da laje

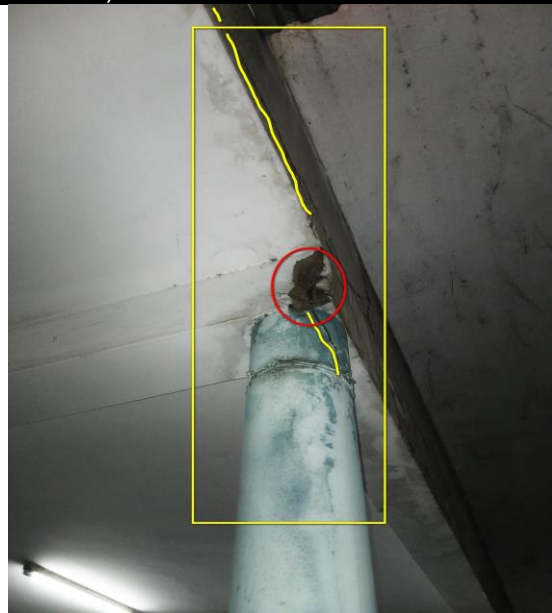
a4) fissuras horizontais e ramificadas na viga e horizontais na laje; d2) destacamento do betão e b7) manchas de humidade com eflorescência, c1) corrosão de armaduras

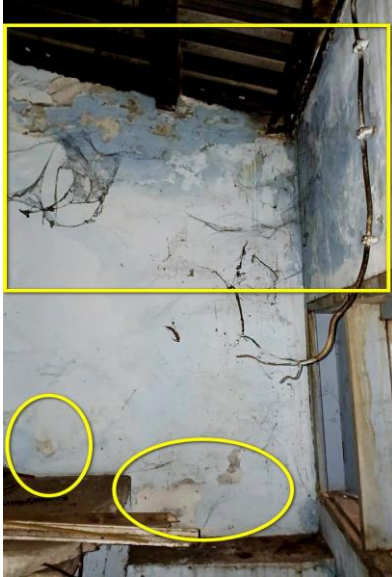
b12) manchas de humidade com presença de eflorações na parede

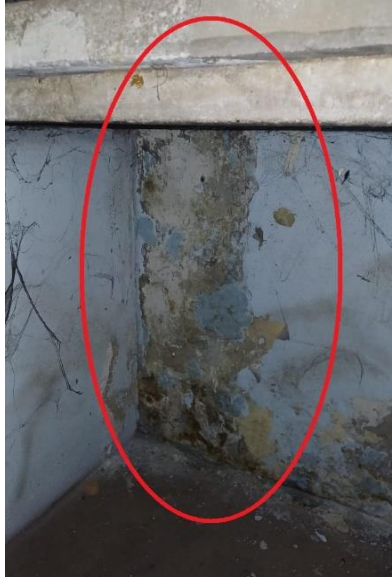
b13) manchas de humidade na parte inferior da parede

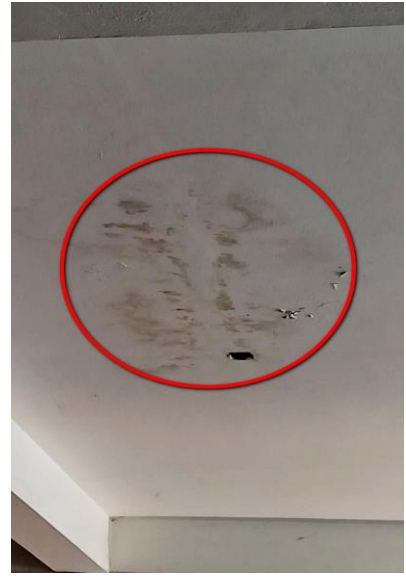
b14) manchas de humidade na laje com descolamento parcial do acabamento; d3) descolamento do revestimento

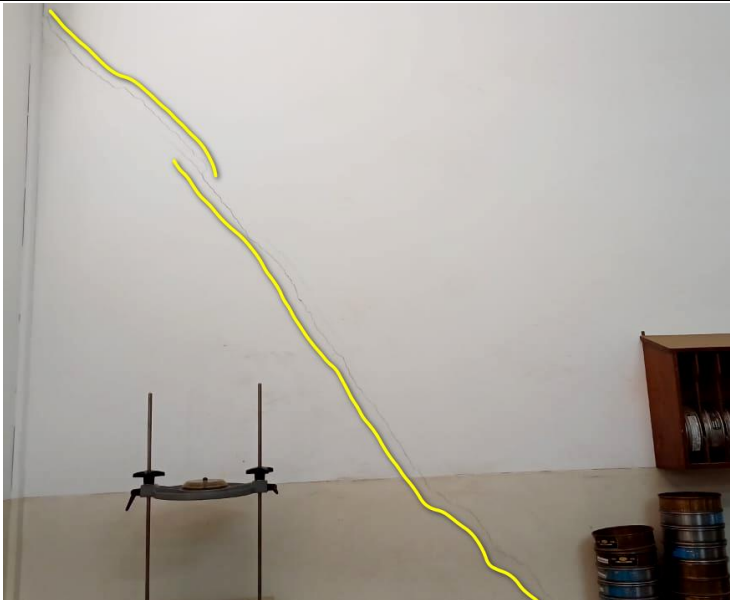
a12) fissura inclinada na parede

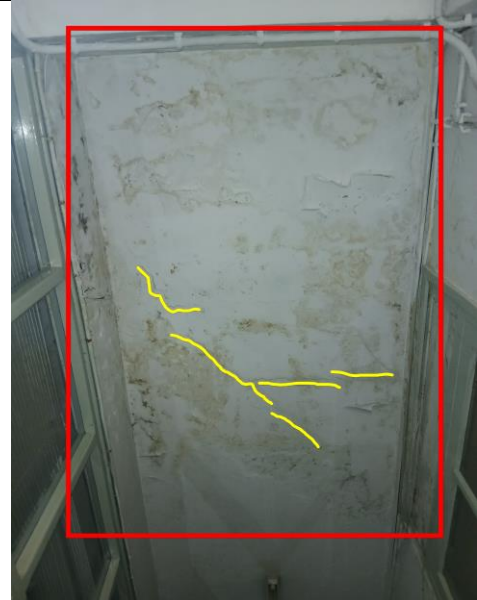
a14) fissuras inclinadas na laje; b35) manchas de humidade na superfície inferior da laje e descolamento do acabamento

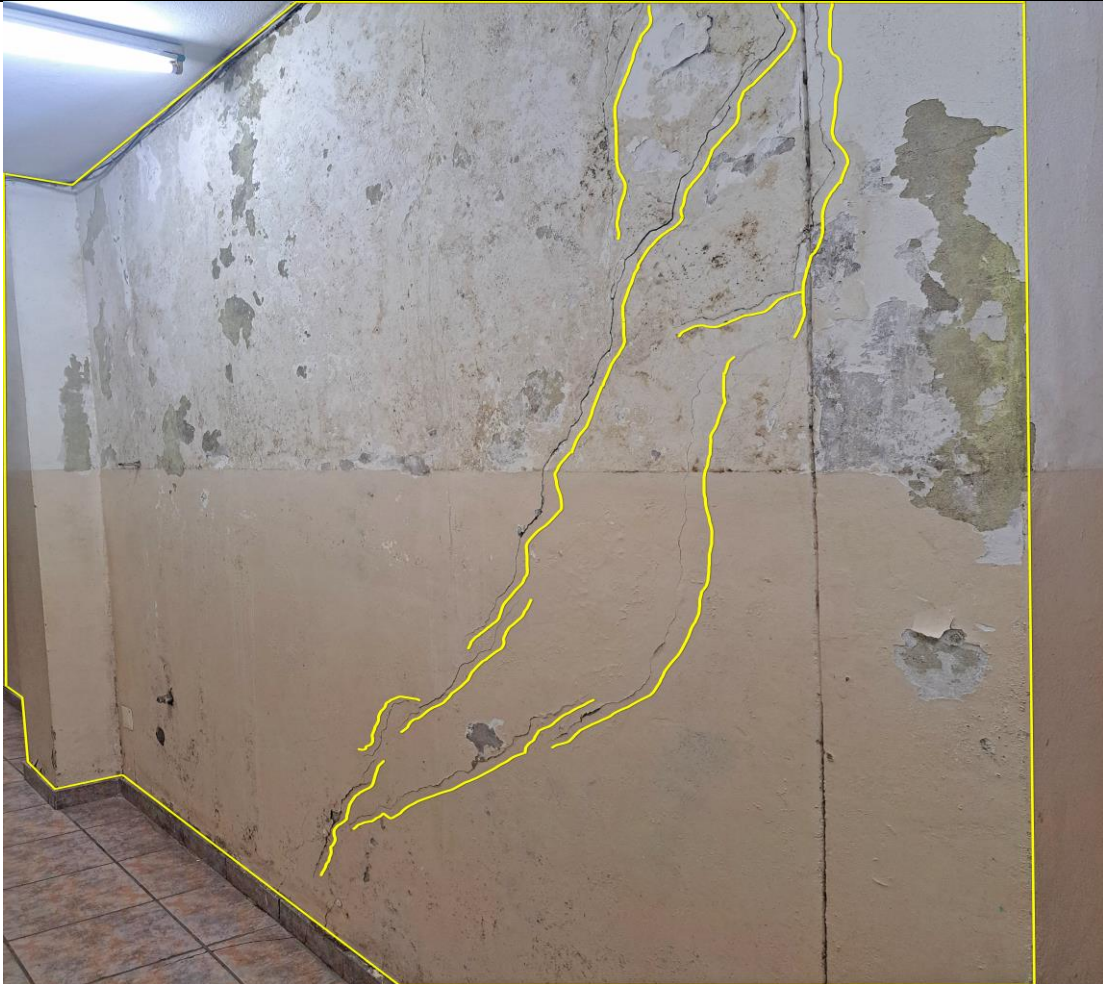
a18) fissuras inclinadas na parte inferior da parede; fissura vertical no pilar; b40) manchas de humidade com bolhas, eflorescências, descolamento do acabamento.

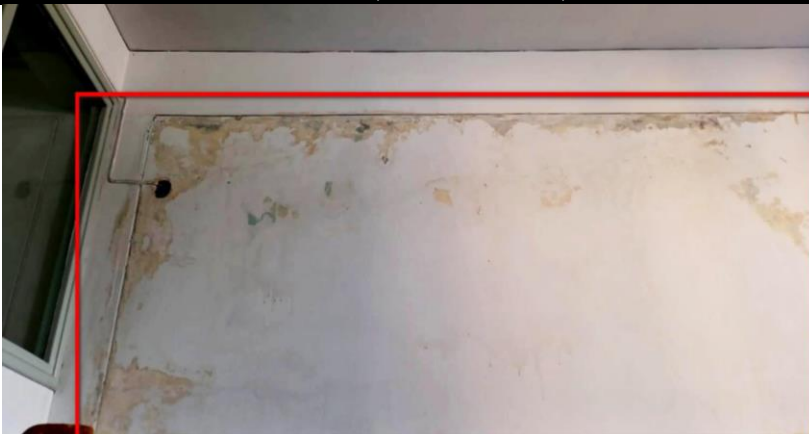
b41) manchas de humidade com presença de eflorescências e descolamento do acabamento

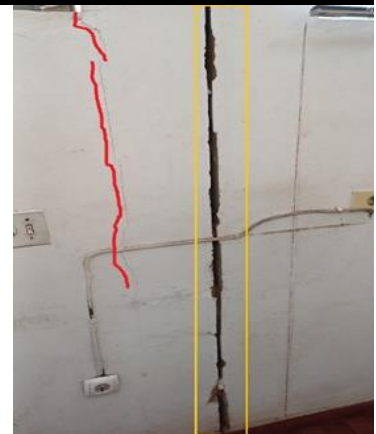
a22) fissura vertical próxima da junta de dilatação

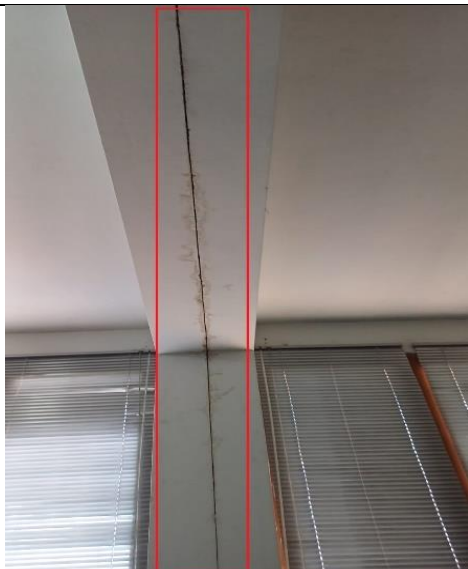
b42) mancha de humidade na junta de dilatação

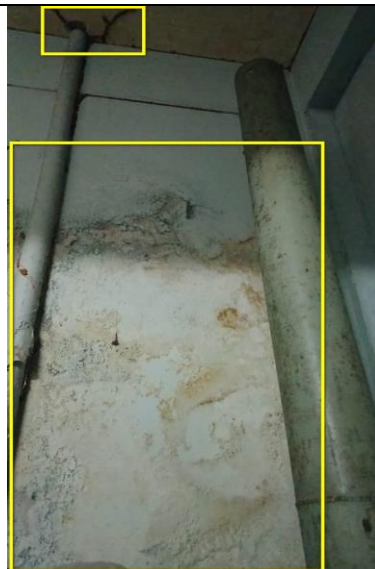
b43) manchas de humidade com presença de bolhas e eflorescências, e térmitas

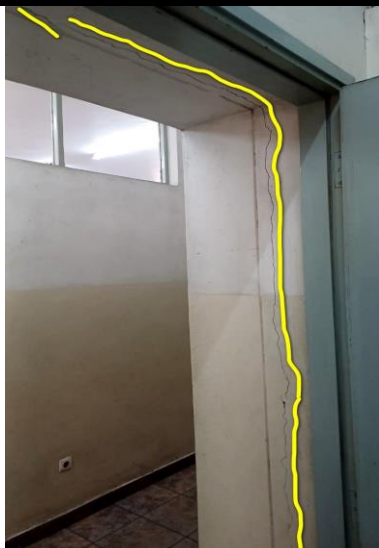
a25) fissuras sob o vão da porta

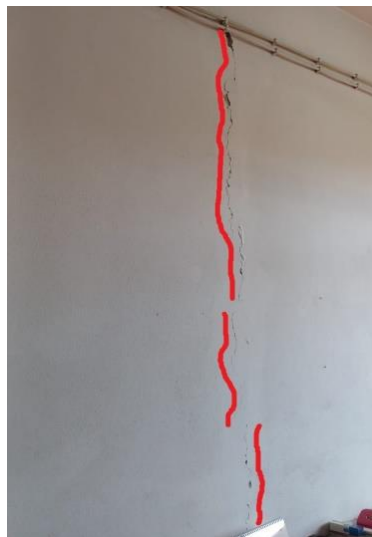
a29) fissura vertical na parede

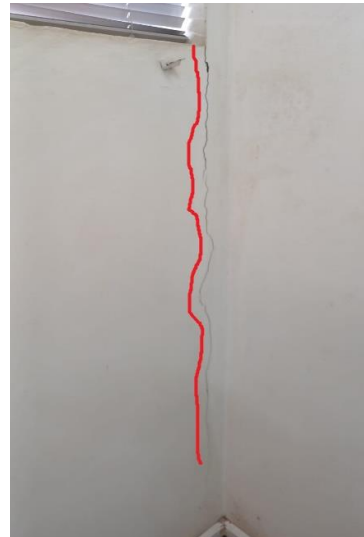
a26) fissura vertical próxima à ligação entre paredes e sob a janela

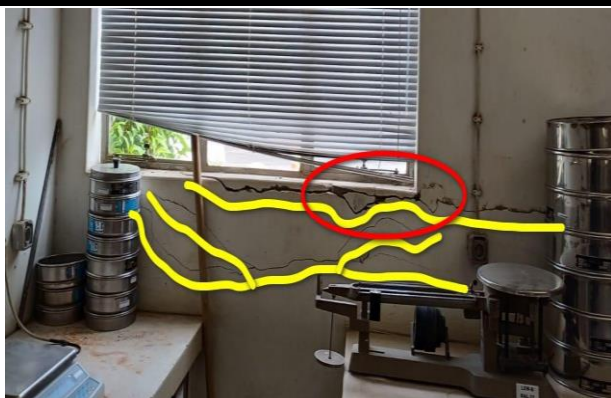
a41) fissuras horizontais no peitoril e sob a janela

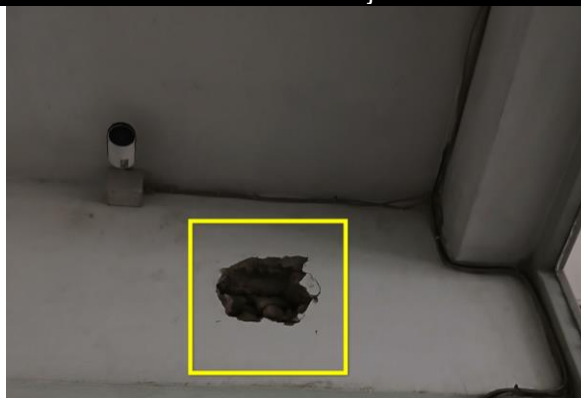
d7) destacamento do revestimento

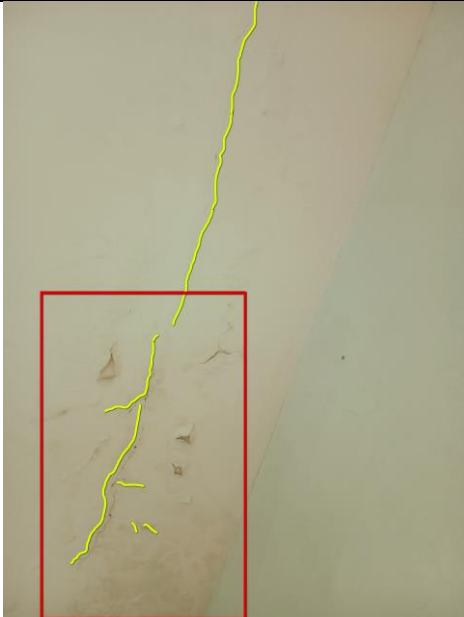
a47) fissuras contínuas e ramificadas na laje;
b65) mancha de humidade com descolamento do acabamento ao redor da fissura

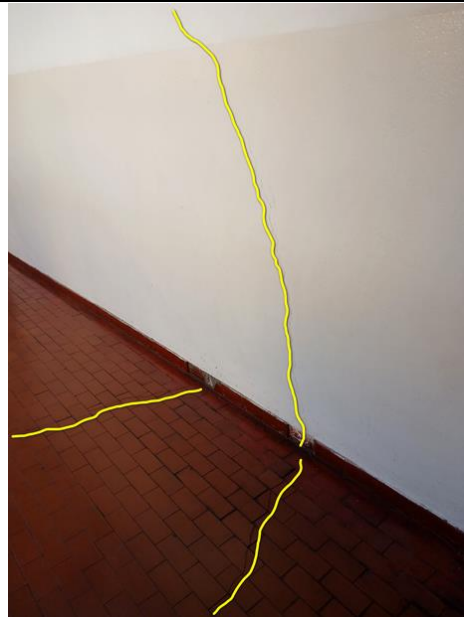
a48) fissura inclinada contínua ao longo da parede e o revestimento do piso; a49) fissura inclinada no revestimento de piso

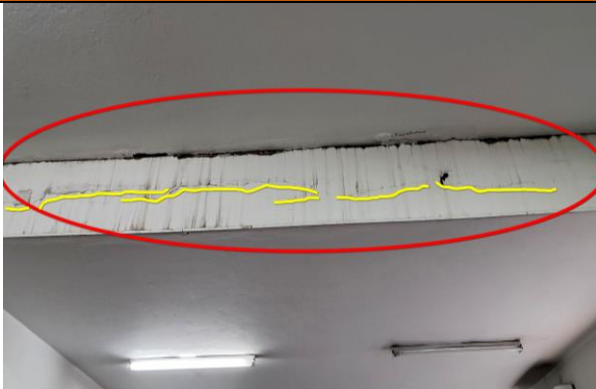
a56) fissuras na laje; b68) manchas de humidade acompanhando as fissuras

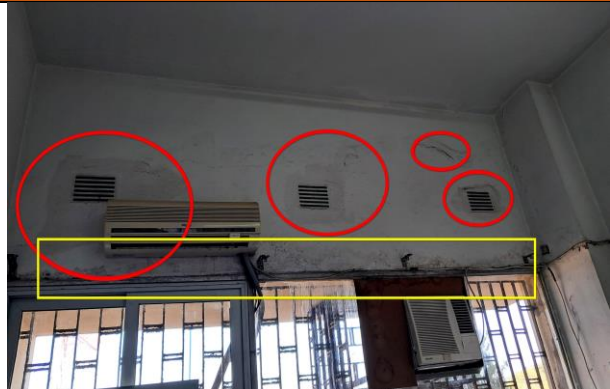
b69) manchas de humidade na parte superior da parede

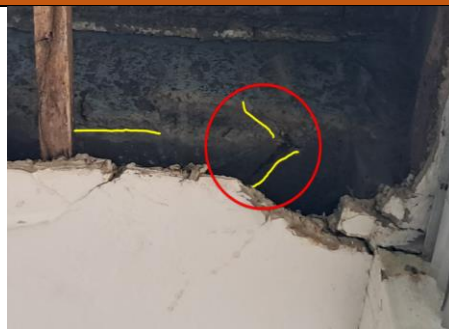
a58) fissuras na viga e no pilar; d8) descolamento do betão na viga e no topo do pilar, com perda evidente do recobrimento e possível corrosão de armaduras

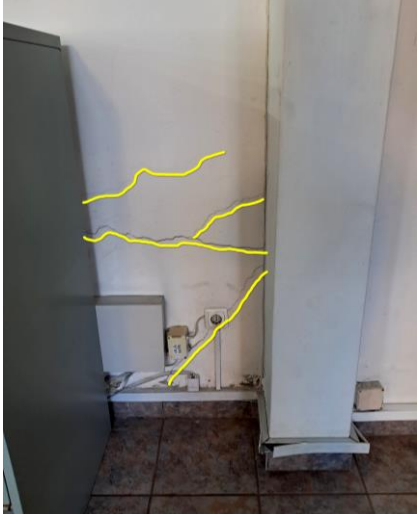
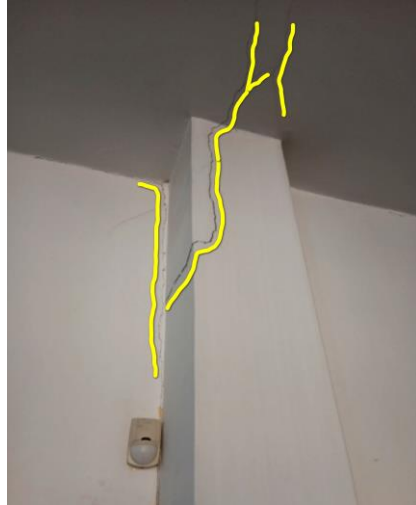
a60) fissuras inclinadas e verticais contínuas na zona inferior da parede, no pilar e no tecto falso

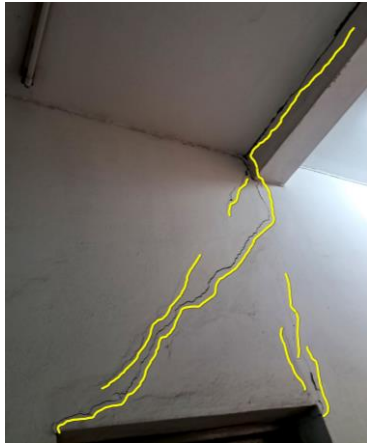
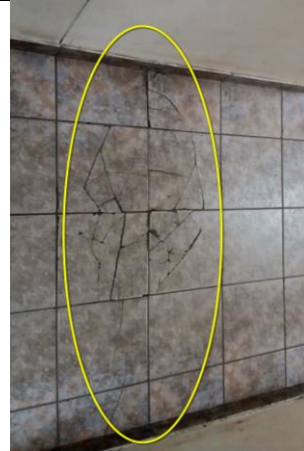
a66) fissuras inclinadas e verticais na parede e na ligação deste com a viga; a67) fissura na ligação laje x viga

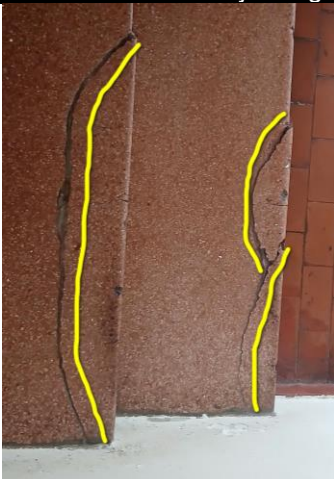
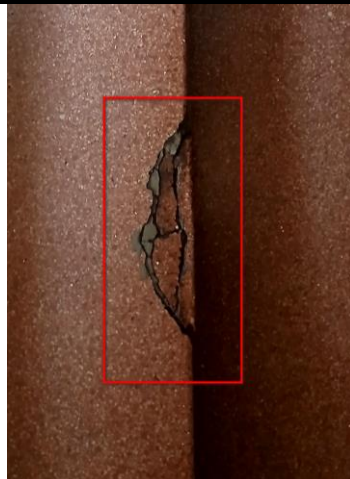
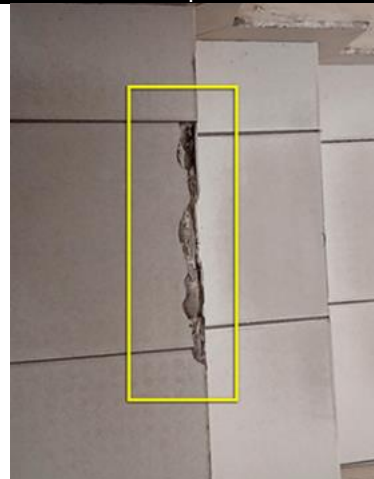
a74) fissuras no patim da escada

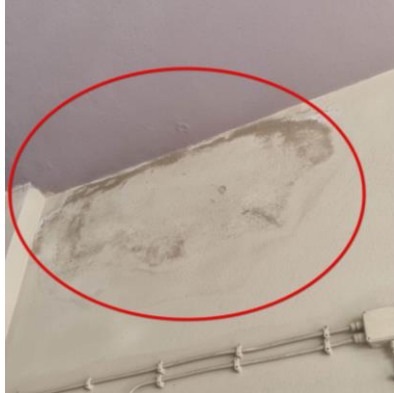
b1.1) manchas de humidade na parte superior da parede

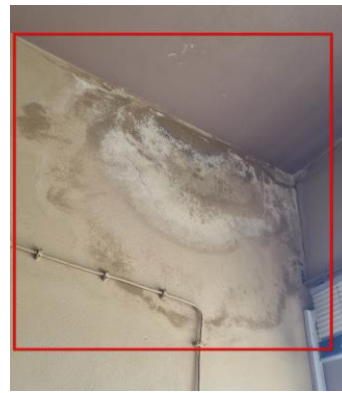
b2.1) manchas de humidade, com eflorescência com presença de eflorescências

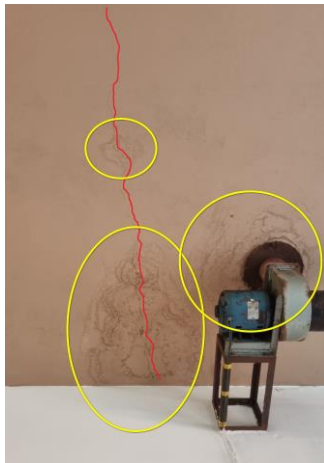
b3.1) manchas de humidade concentrada ao redor da fissura; a1.1) fissura contínua na laje;

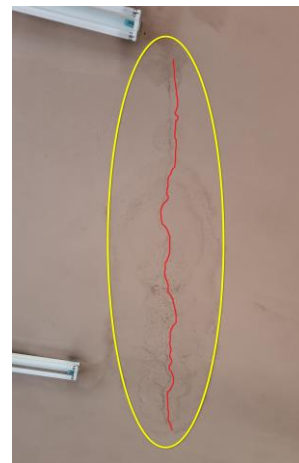
a2.1) fissura contínua na da laje; b4.1) manchas de humidade concentrada ao redor da fissura

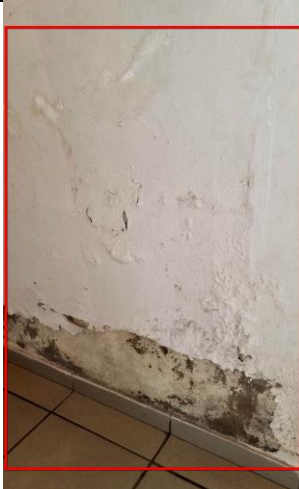
b6.1) manchas de humidade com presença de eflorescências, bolhas e destacamento do acabamento

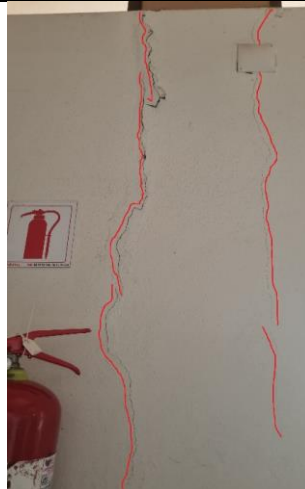
a3.1) fissuras verticais na parede

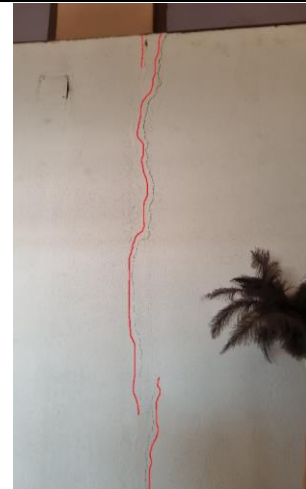
a4.1) fissuras verticais na parede

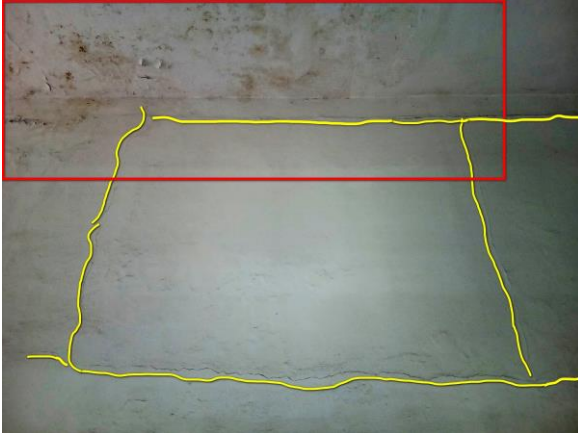
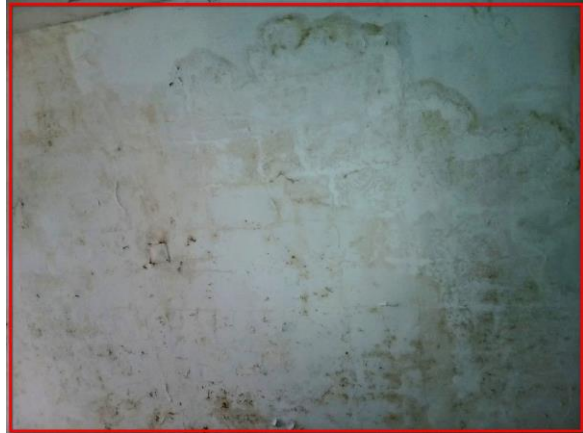
a26.1) fissura verticais e horizontais acima do vão na parede; b24.1 manchas de humidade com presença de bolhas e destacamento do acabamento na laje

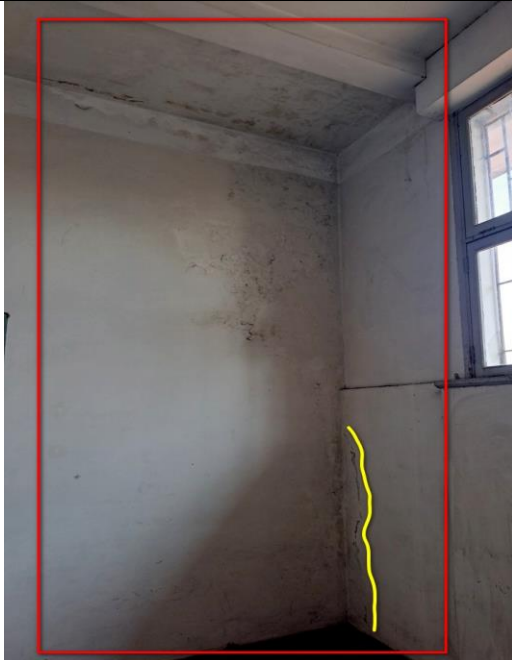
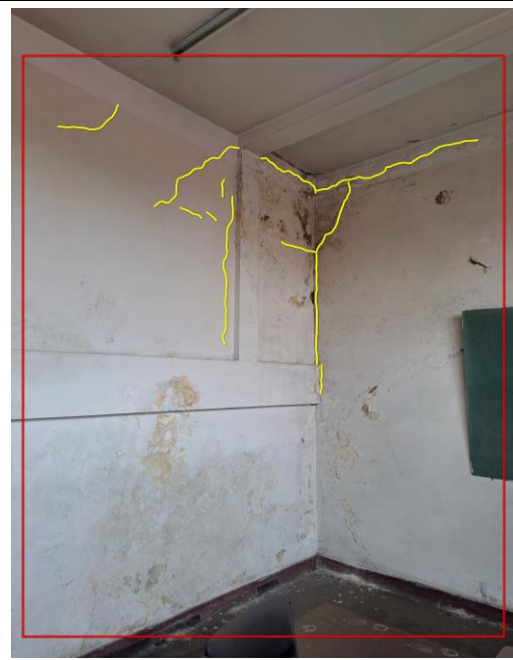
a43.1) fissura vertical na parte inferior da parede;
b35.1) manchas de humidade com bolhas, destacamento do acabamento e presença de eflorescências na laje e na parede

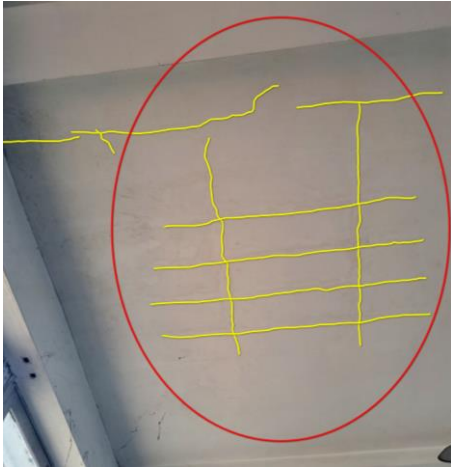
a47.1) fissuras em malha na laje;
b37.1) manchas de humidade ao
redor das fissuras

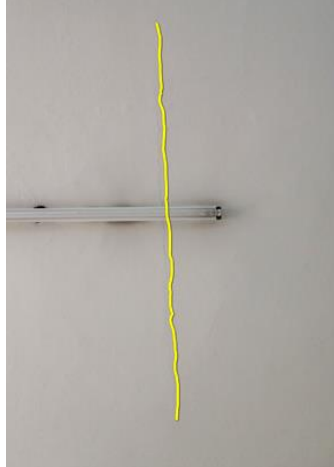
a67.1) fissura linear na laje

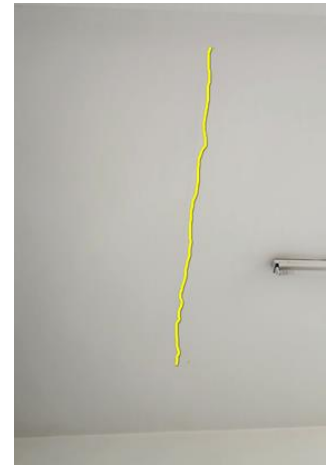
a68.1) fissura linear na laje

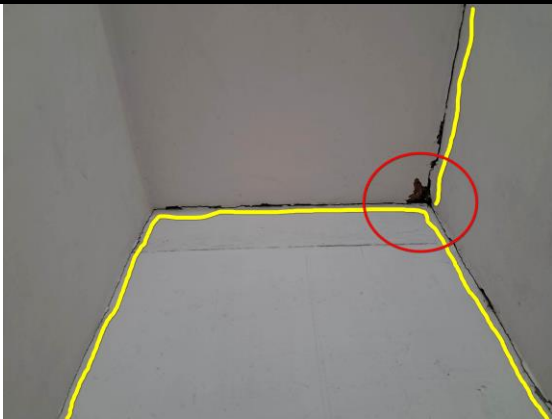
a69.1) fissuras verticais e horizontal, distribuídas
nos panos de alvenaria, estendendo-se até à
ligação com a laje; a70.1) fissura contínua
horizontal na zona de encontro entre parede e a
laje; d2.1) destacamento do revestimento na laje

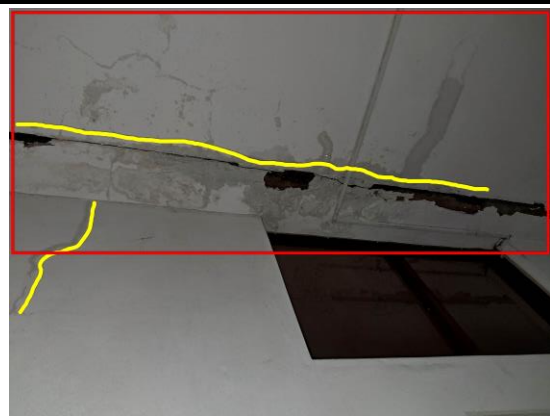
a72.1) fissuras na separação entre blocos, na laje
e na parte superior da parede; b42.1) manchas de
humidade ao redor das fissuras na parede e na
laje; d5.1) destacamento do revestimento na laje,
junto à junta de dilatação

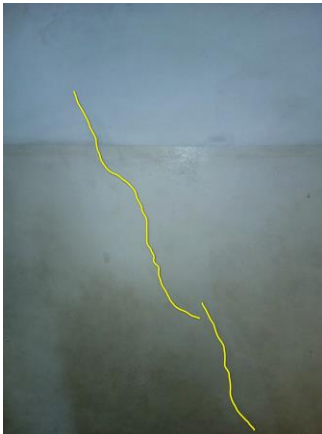
a73.1) fissura inclinada na parede

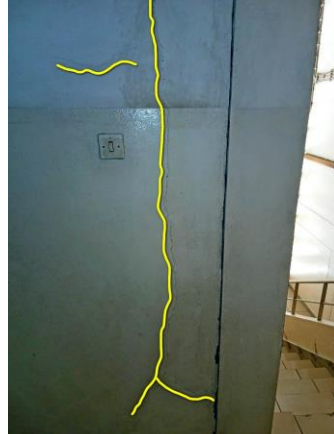
a74.1) fissura principal vertical contínua com ramificações e
fissuras verticais, na zona da junta de dilatação; b45.1)
manchas de humidade ao redor das fissuras; d6.1)
destacamento do revestimento na zona da junta

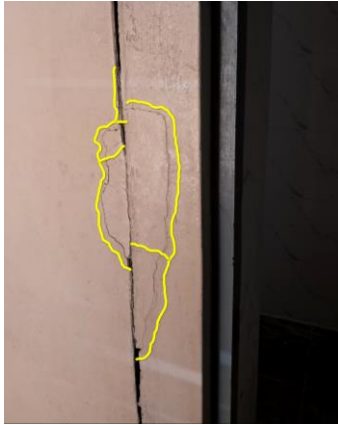
a75.1) fissuras verticais e irregulares na zona de ligação entre blocos;

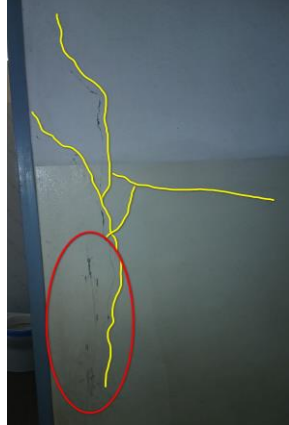
a76.1) fissuras inclinadas na parede ao lado do vão da porta;
b46.1) destacamento do acabamento

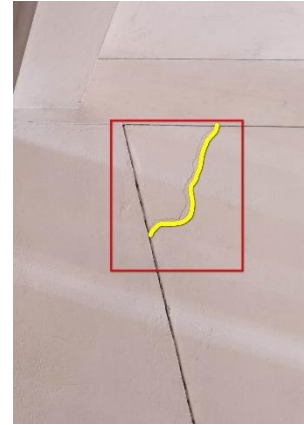
a77.1) fissura inclinada na parede na zona de ligação entre viga x pilar

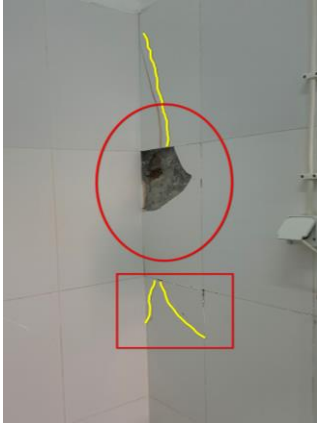
a78.1) fissuras inclinadas no revestimento; d7.1) destacamento do revestimento da parede

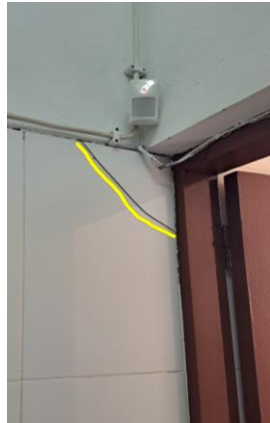
a79.1) fissura inclinada no revestimento da parede

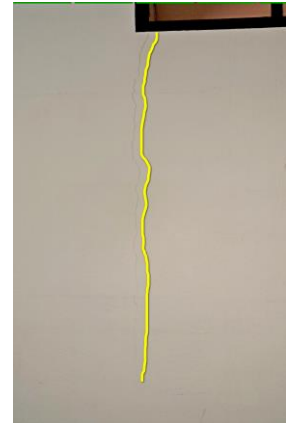
a80.1) fissura vertical contínua sob o vão da janela ao longo da parede

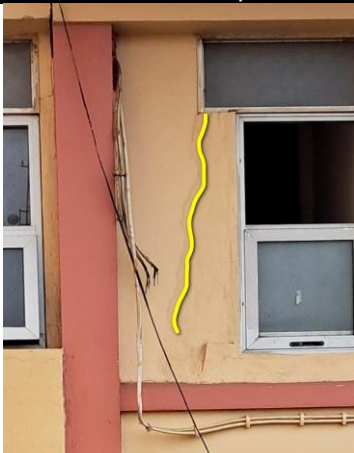
a91.1) fissura vertical entre a janela e o pilar, próximo da junta de dilatação

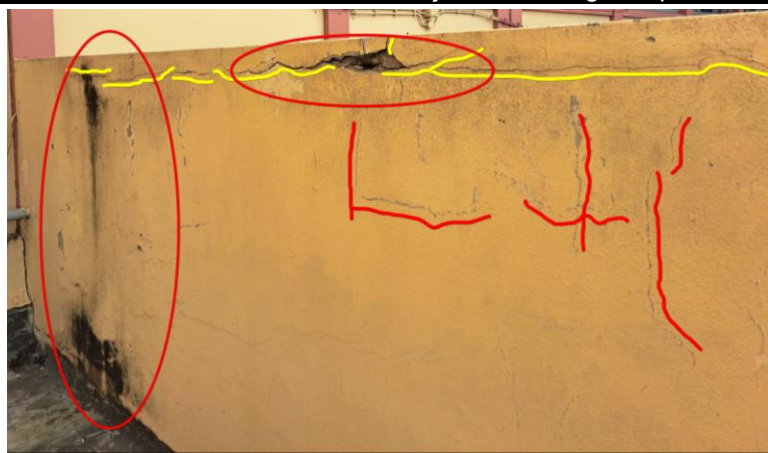
a86.1) fissuras horizontais extensas ao longo do topo da zona da platibanda; a87.1) fissuras superficiais na platibanda; d9.1) destacamento do revestimento da viga no topo da platibanda; c1.1) exposição e corrosão de armaduras

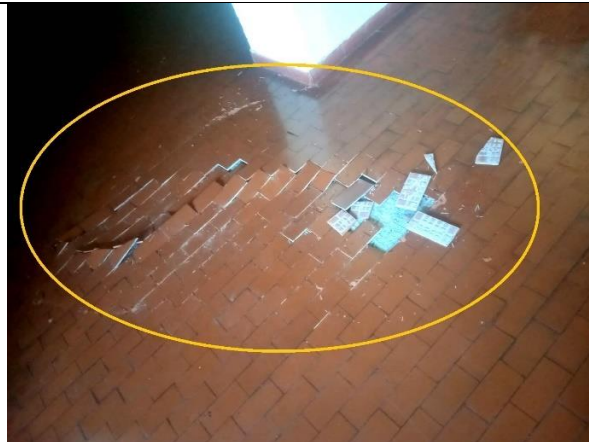
d8.1) levantamento de placas cerâmicas do piso

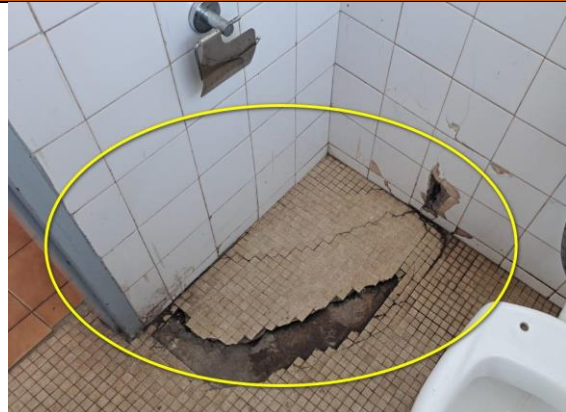
d2.2) destacamento do revestimento de piso;
c1.2) corrosão das armaduras

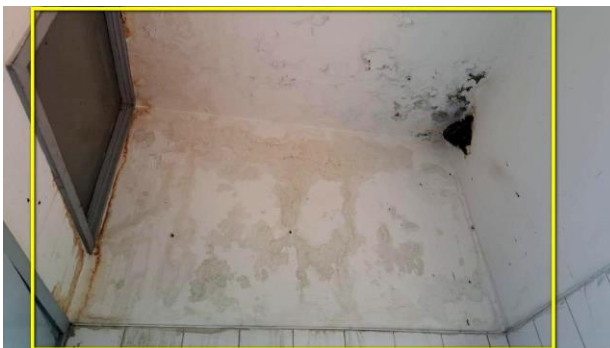
b8.3) manchas de humidade com escorrimento e fungos na laje

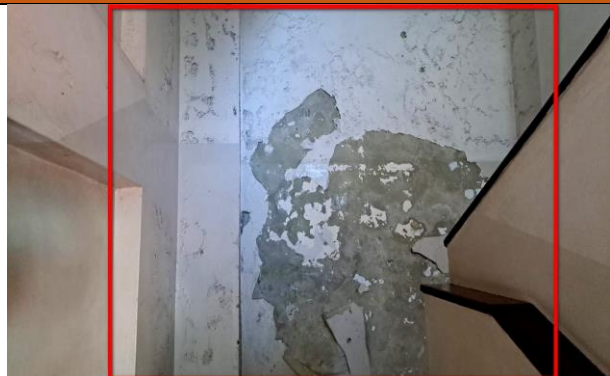
b9.3) manchas de humidade com presença de bolhas e destacamento do acabamento

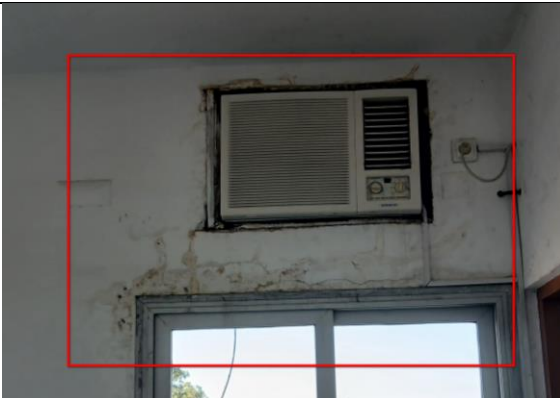
b11.3) manchas de humidade ao redor do aparelho de ar condicionado

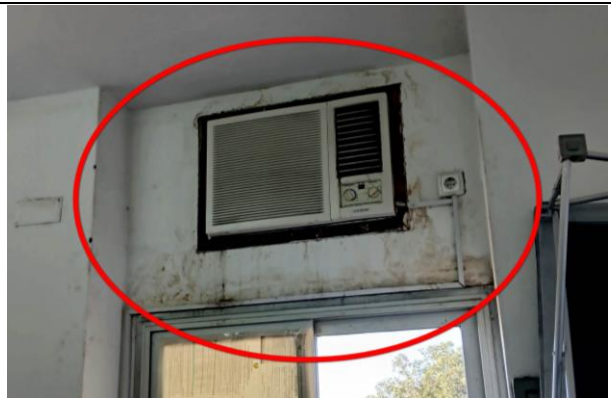
b12.3) manchas de humidade ao redor do aparelho de ar condicionado

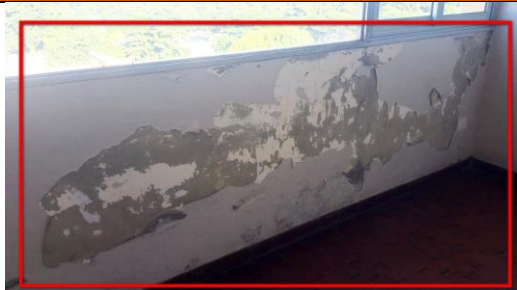
b1.4) manchas de humidade com destacamento do acabamento sob o vão da janela

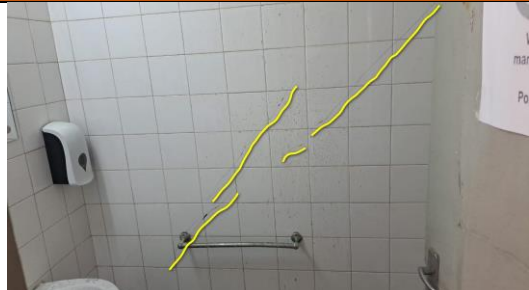
a1.4) fissuras inclinadas na parede com revestimento cerâmico
