UNIVERSIDADE EDUARDO MONDLANE

Faculdade de Engenharia

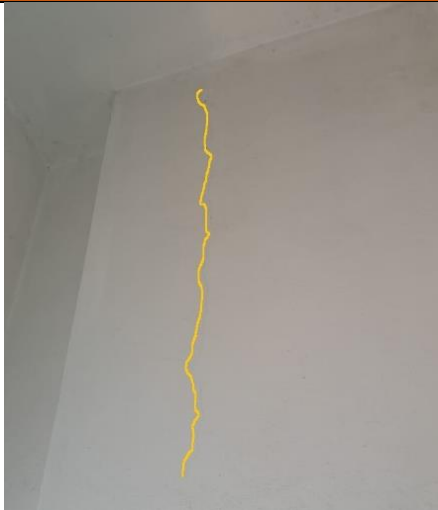
a5.5) fissura vertical contínua na parede

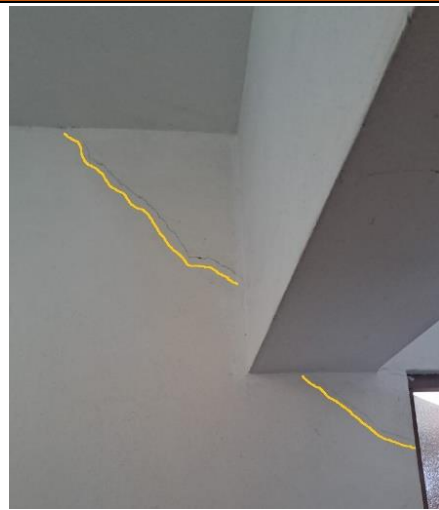
a6.5) fissura inclinada na parede e junto a ligação com a viga

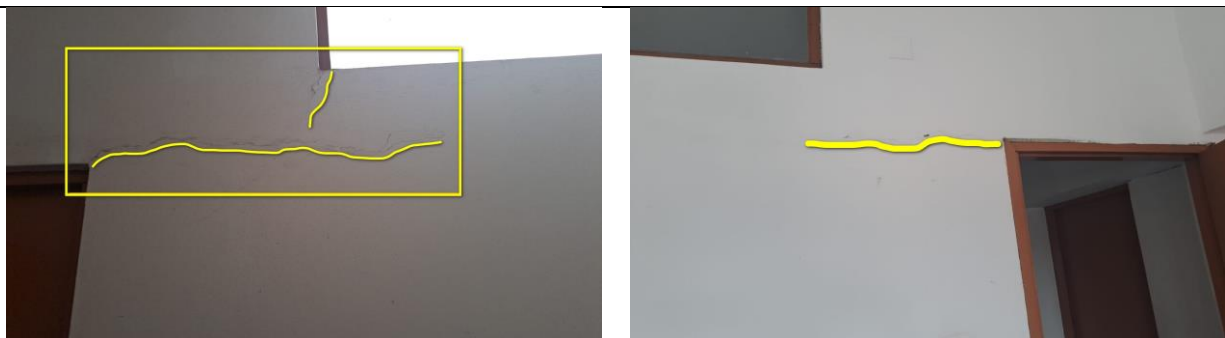
a7.5) e a8.5) fissuras horizontais contínuas acima dos vãos

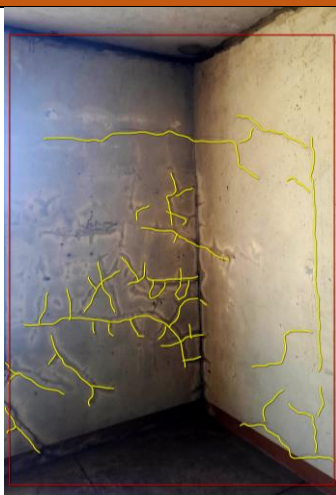
a19.6) fissuras irregulares e ramificadas na parede; b12.6) manchas de humidade com eflorescências

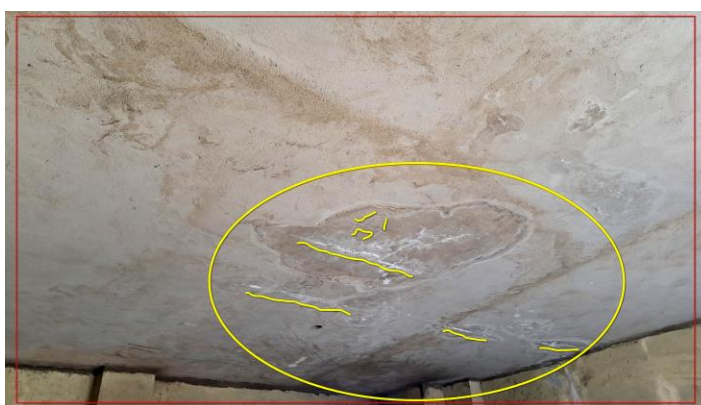
a22.6) fissuras lineares e irregulares na laje; b16.6) manchas de humidade com eflorescências

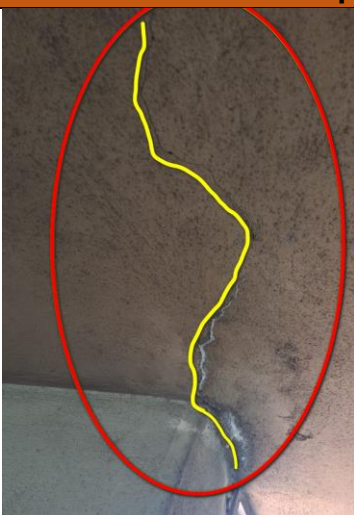
a29.6) fissura irregular contínua na laje; b21.6) manchas de humidade com eflorescências

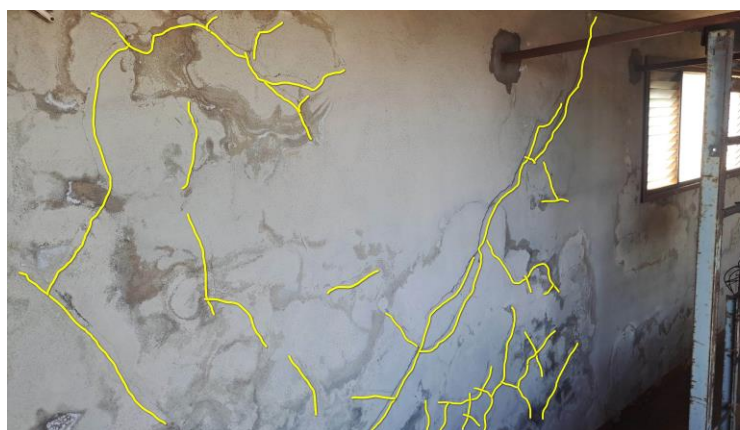
a26.6) fissuras irregulares na parede; b18.6) manchas de humidade com eflorescências e destacamento do acabamento

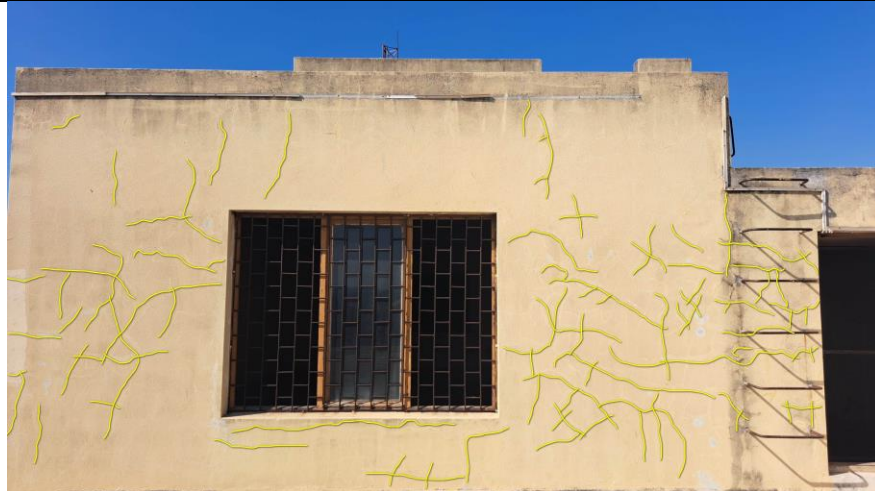
a31.6) fissuras ramificadas na parede; b23.6) manchas de humidade com descolamento do acabamento

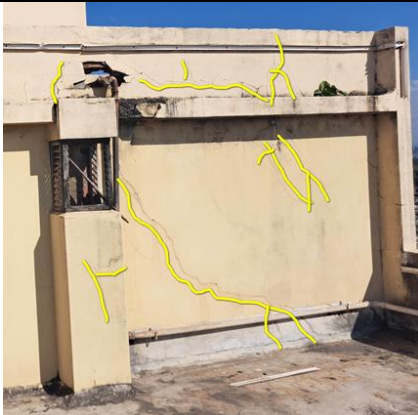
a33.6) fissuras inclinadas e ramificadas na parede

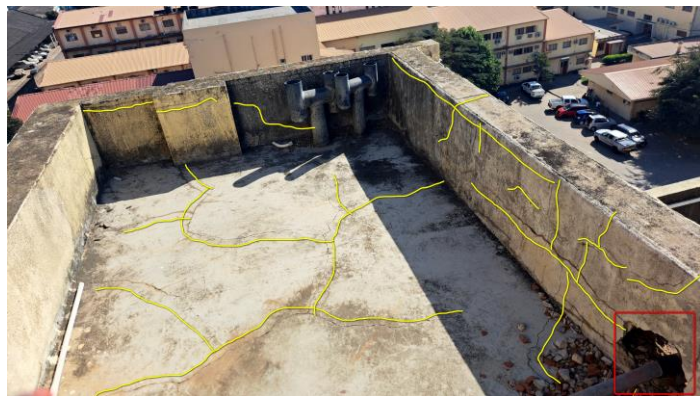
a3.7) fissuras irregulares na laje de cobertura; a4.7) fissuras horizontais, inclinadas e ramificadas na platibanda; b2.7) manchas escuras de humidade tanto na superfície da laje de cobertura assim como na platibanda; d1.7) descolamento e buraco na base da platibanda

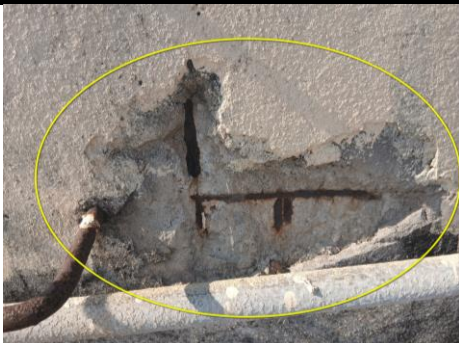
d2.7) descolamento do betão; c1.7) exposição e corrosão das armaduras

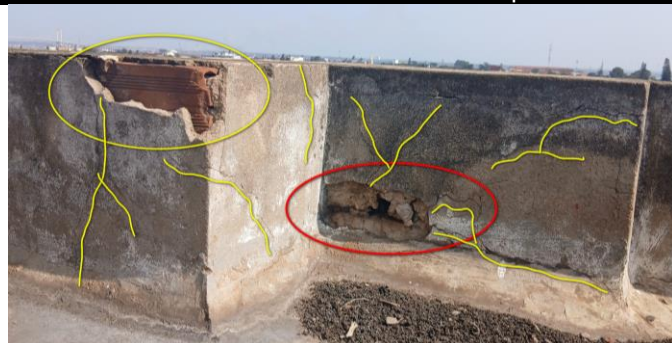
d3.7) descolamento do revestimento da platibanda; d4.7) descolamento do betão (zonas fragmentadas de betão); c2.7) exposição e corrosão das armaduras; a5.7) fissuras horizontal e inclinadas na platibanda; b4.8) manchas humidade com presença de eflorescências

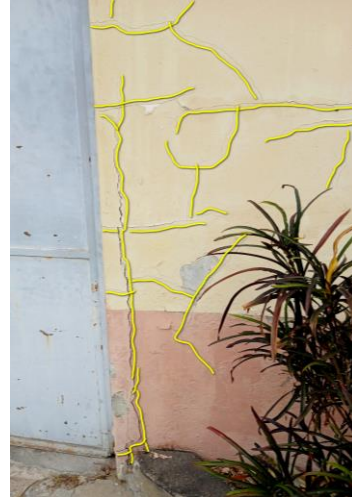
a76) fissuras ramificadas na parede

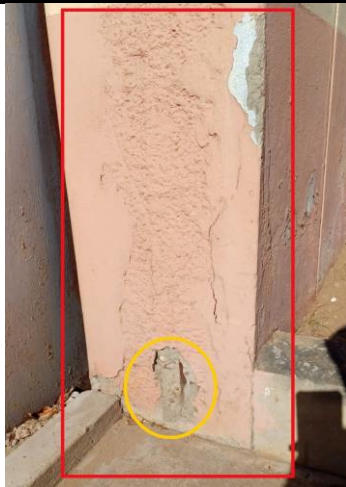
d13) destacamento do betão; c3) exposição e corrosão das armaduras

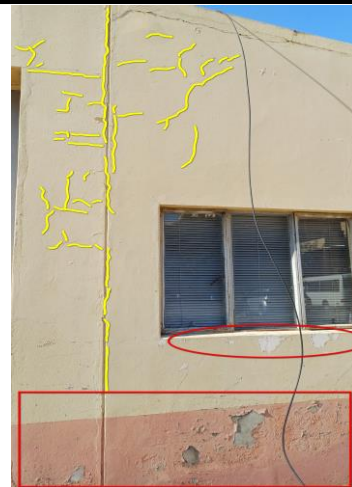
a77) fissuras ramificadas, fissura vertical acompanhando a junta de dilatação; b82) manchas de humidade com bolhas e destacamento do acabamento

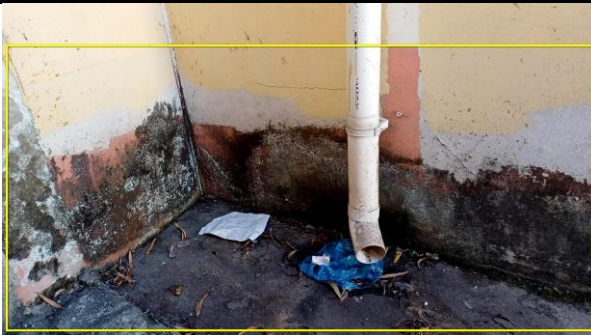
b86) manchas de humidade com destacamento do acabamento e fungos

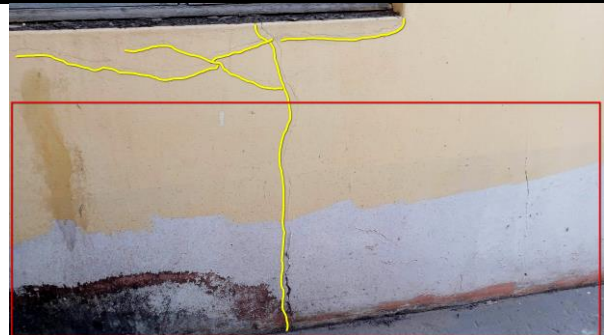
a84) fissuras irregulares sob o vão da janela

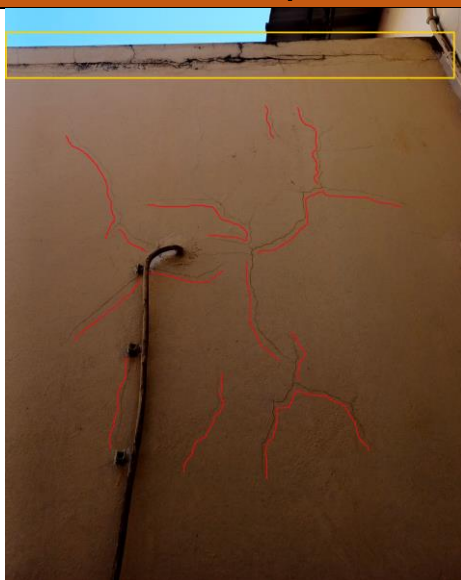
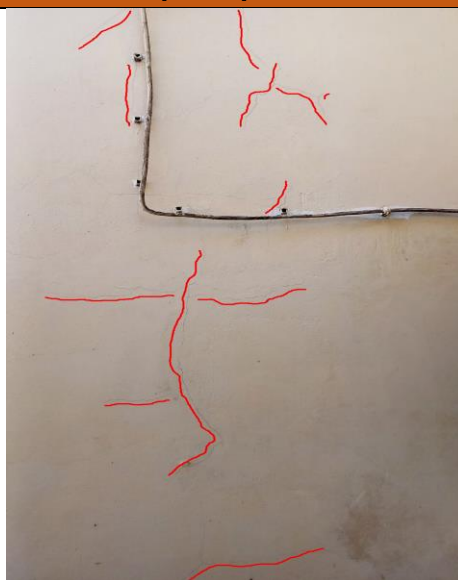
a85) fissuras ramificadas na parede e fissura contínua na ligação entre a parede e a cobertura.

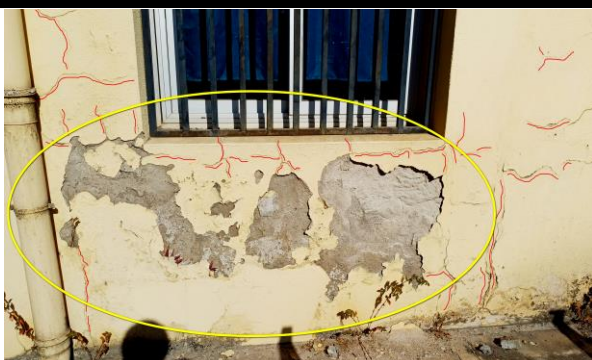
a97) fissuras irregulares localizadas nas bordas do vão da janela e na base da fachada; d14) destacamento do revestimento da parede

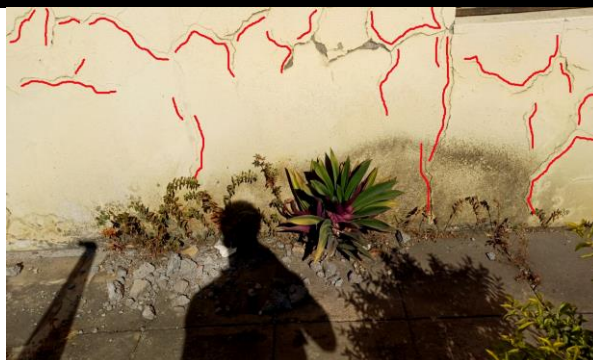
a98) fissuras ramificadas na parte inferior da fachada; b94) manchas de humidade; g1) presença de vegetação junto à base na parede;

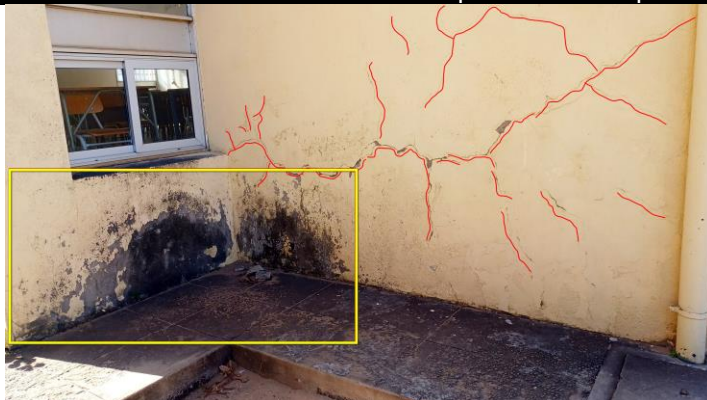
a104) fissuras ramificadas na zona inferior da parede; a97.1) fissuras na zona inferior da parede; b98) manchas escuras de humidade no canto inferior; b56.1) manchas escuras de humidade na zona superior da parede; g1.1) presença de vegetação no canto superior direito

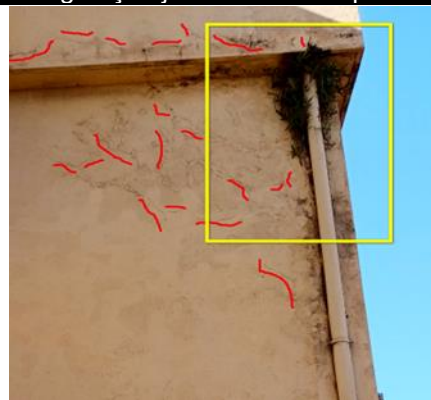
Envelope e envolvente exterior ao edifício principal

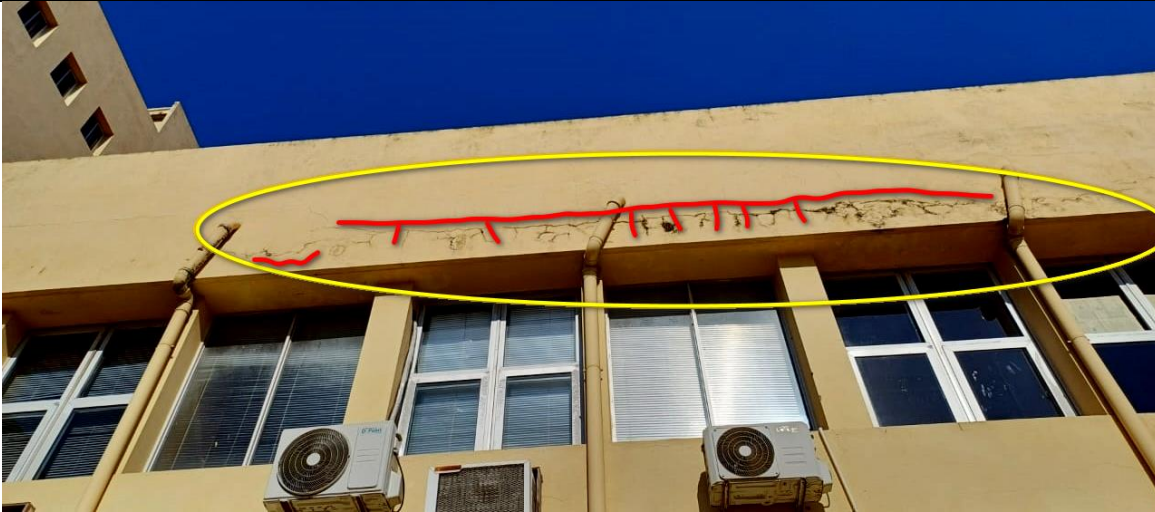
a92.1) fissura horizontal contínua localizada na base da platibanda; b52.1) manchas escuras de humidade abaixo da fissura e; destacamento do acabamento

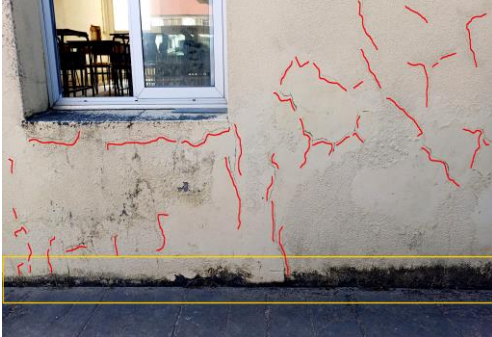
a106) fissuras ramificadas na parede; b99) manchas humidade escuras na parte inferior da parede

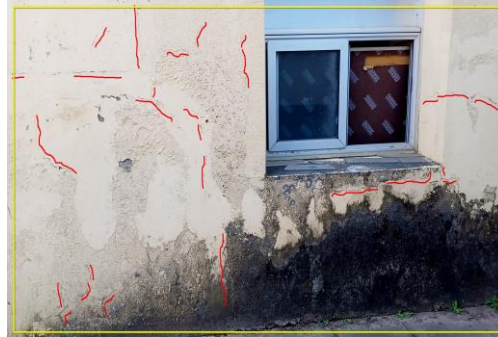
a107) fissuras verticais e paralelas entre a base do pano e o contorno da janela; b99) manchas humidade escuras na parte inferior da parede e crescimento biológico

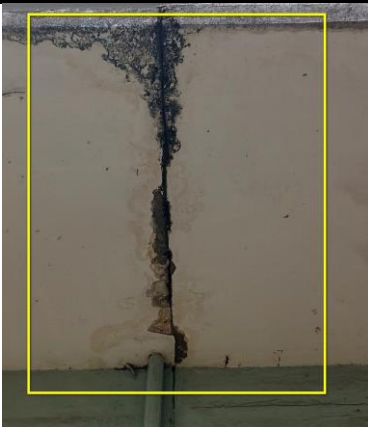
b103) manchas escuras e claras de humidade ao redor da junta de dilatação; d15) destacamento do revestimento da laje.

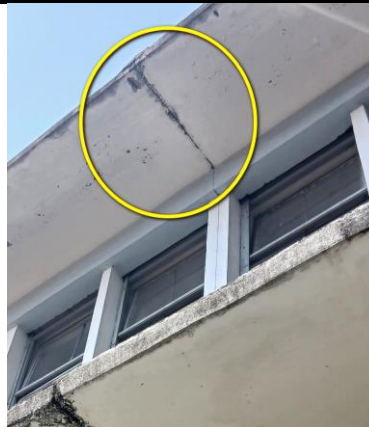
b61.1) manchas escuras e claras de humidade ao redor da junta de dilatação, com destacamento do acabamento; d9.1) destacamento do revestimento da laje; c2.1) exposição e corrosão das armaduras.

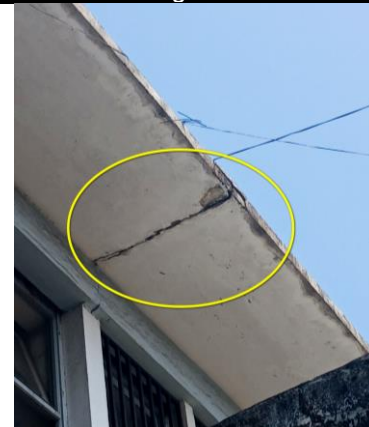
b62.1) manchas escuras e claras de humidade ao redor da junta de dilatação; d10.1) destacamento do revestimento da laje; c3.1) exposição e corrosão das armaduras.

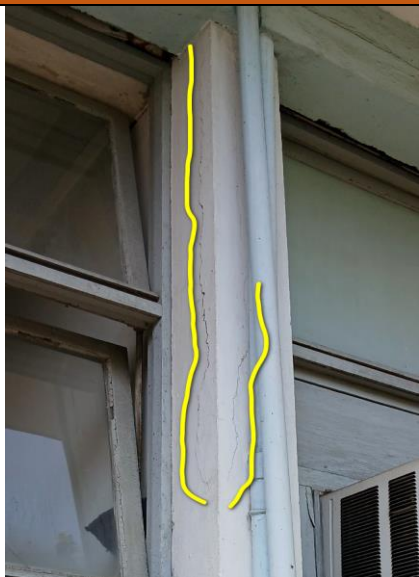
a115) fissuras verticais no pilar

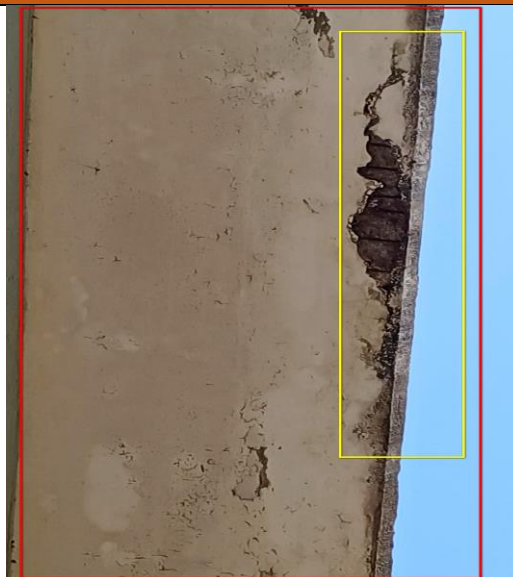
b104) destacamento do acabamento, presença de bolhas na superfície inferior da laje; d16) destacamento do betão; c4) exposição e corrosão das armaduras

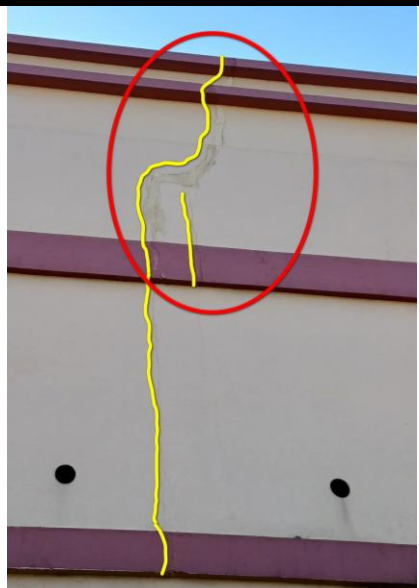
a103.1) fissuras, vertical e irregular ao longo da parede; b64.1) manchas de humidade relacionadas ao redor da fissura

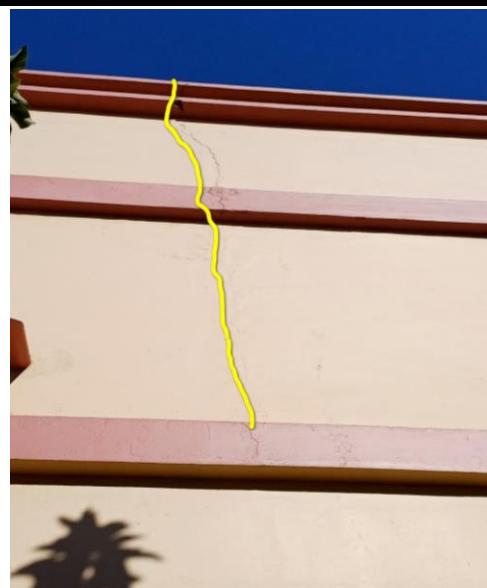
a107.1) fissura vertical ao longo na parte superior da parede

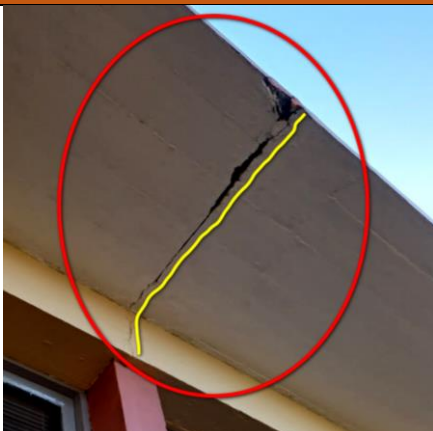
a125) fissura profunda com abertura considerável na laje; d18) destacamento visível no bordo livre da laje

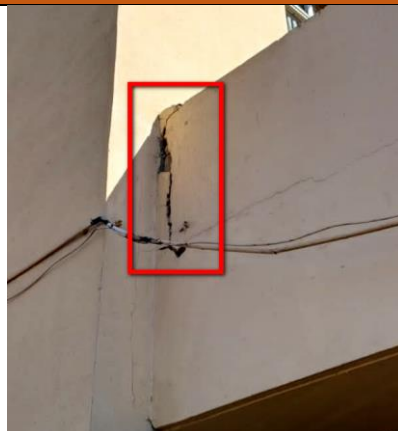
a126) fissura profunda; d19) destacamento do revestimento na ligação entre dois blocos

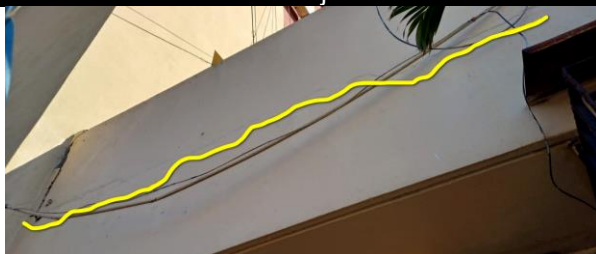
a127) fissura horizontal na parede

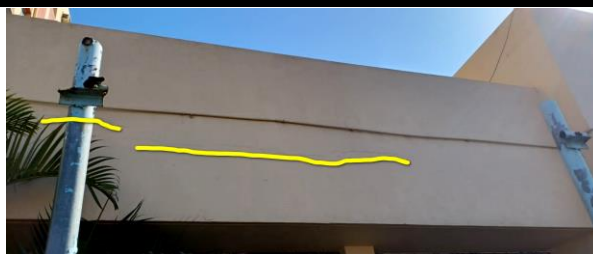
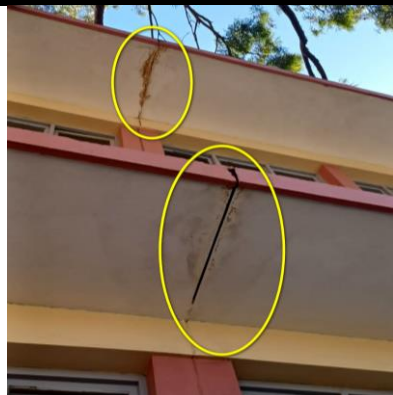
b110) e b65.1) manchas de humidade na zona da junta de dilatação; d21) destacamento do revestimento

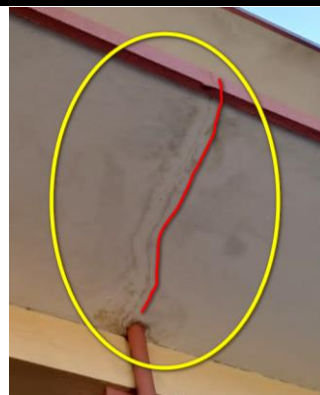
a130) fissura no painel da laje em consola; b111) mancha de humidade localizada ao redor da fissura na laje

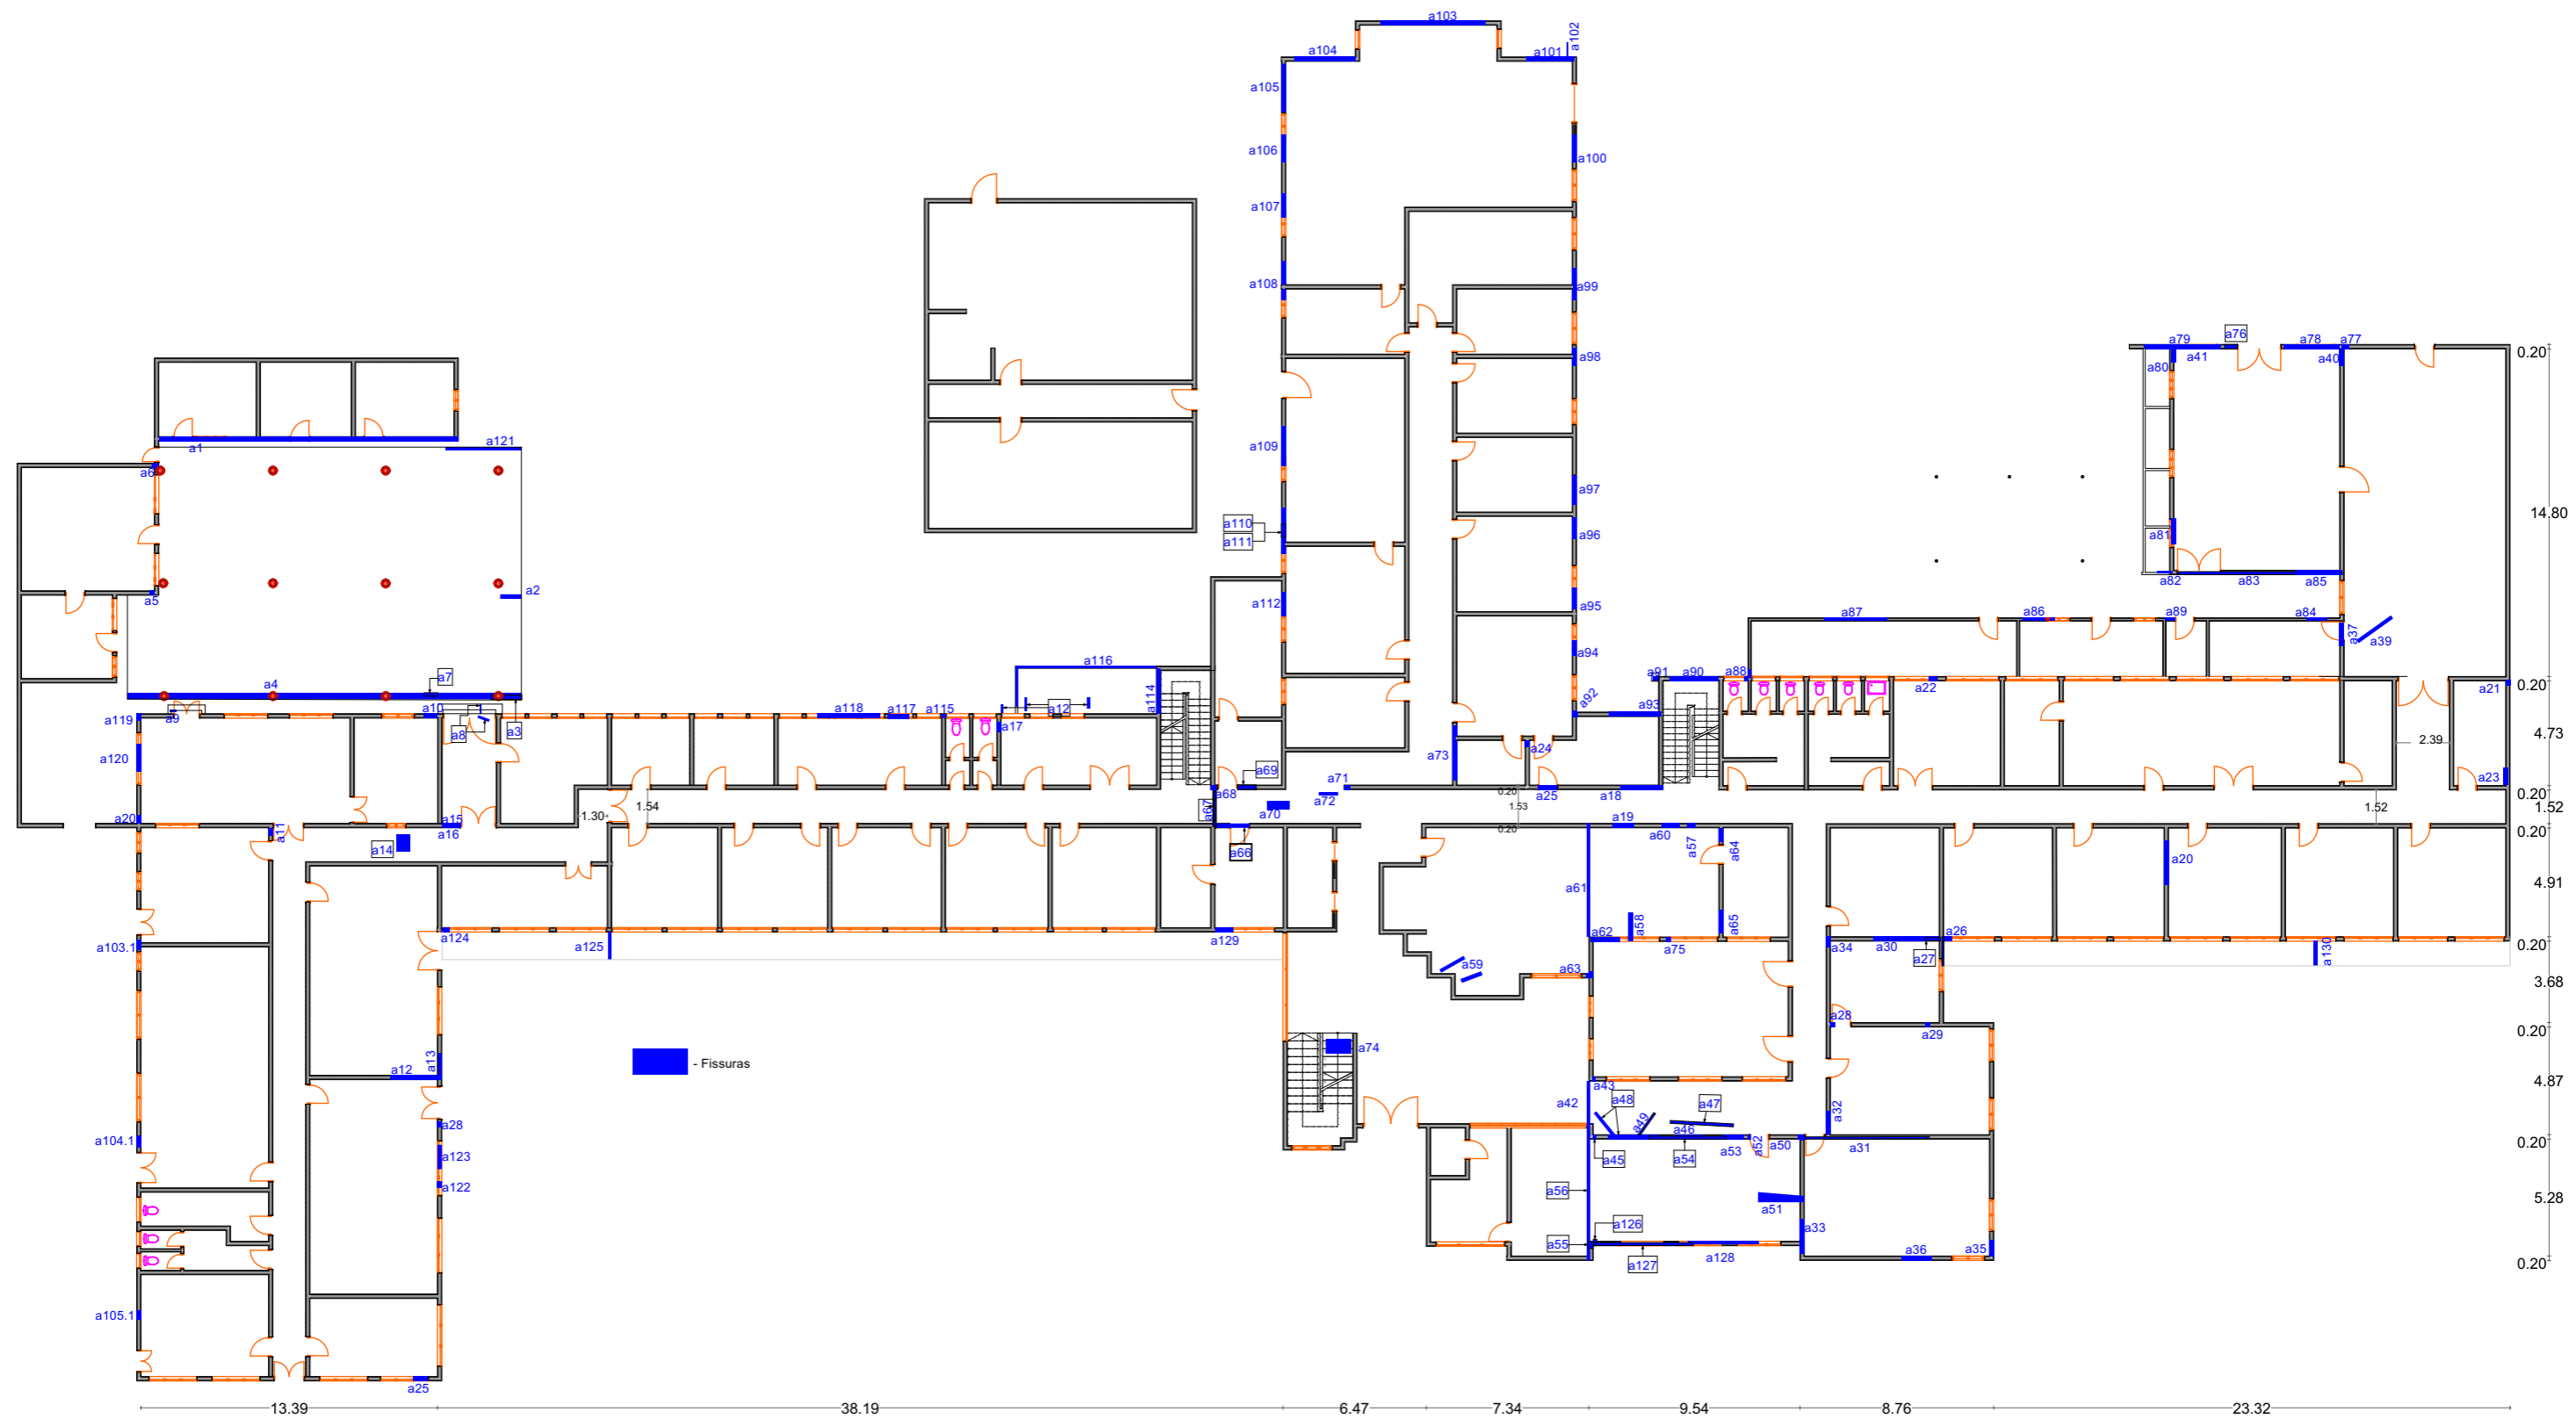
<p>Localização Av. de Moçambique 1081 Tel: 21475268 Cel: 823170460 Linha verde: 800477477</p>		  <p>UNIVERSIDADE EDUARDO MONDLANE</p>	<p>Especialidade: Fissuras no rés-do-chão</p>			
<p>Título Diagnóstico de Patologias e Projecto de Reabilitação e Proposta de Requalificação de um edifício de 6 Andares alguns na Cidade de Maputo</p>			<p>Desenho nº 5</p>	<p>Impresso em 07/12/2025</p>	<p>Tamanho da Folha A3</p>	<p>Escala 1:300</p>
<p>Autor Elsídio Vasco Vale Benigno Tique Jonasse</p>	<p>Supervisor Doutor Edilson Nhamage, Eng.º; Doutor Aurélio Sine, Eng.º</p>

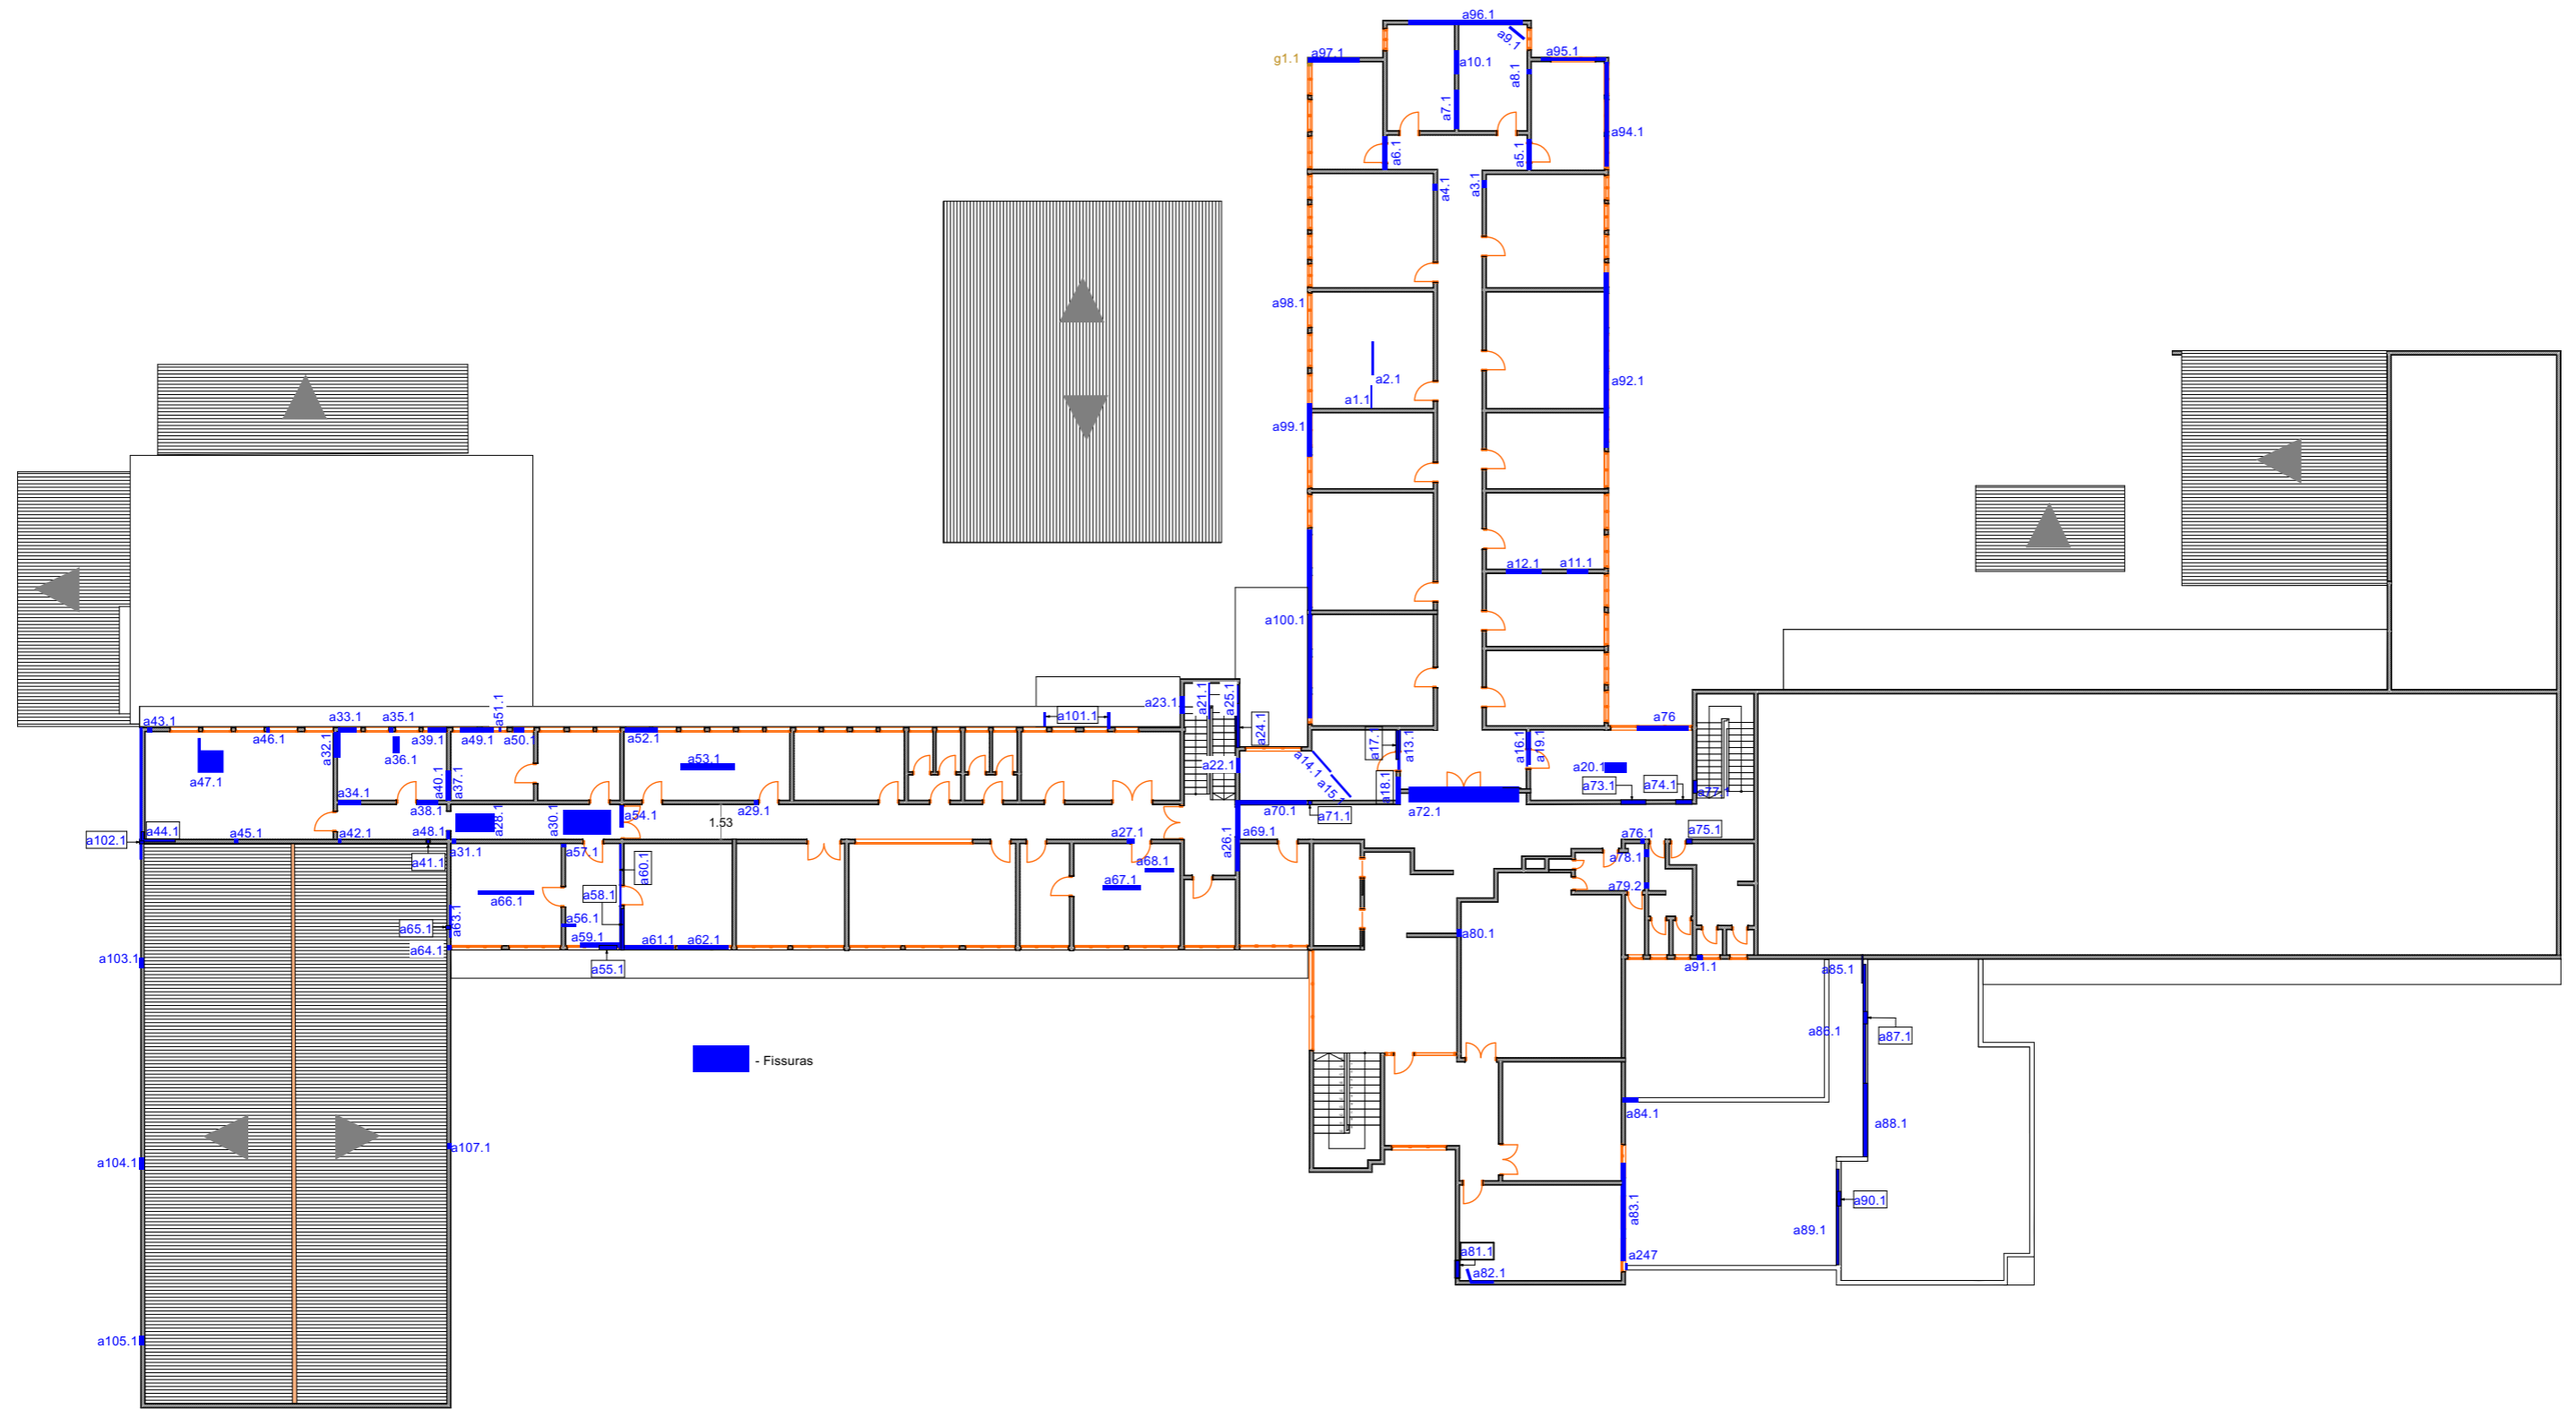
<p>Localização Av. de Moçambique 1081 Tel: 21475268 Cel: 823170460 Linha verde: 800477477</p>		  <p>UNIVERSIDADE EDUARDO MONDLANE</p>	<p>Especialidade: Fissuras no 1º andar</p>		
<p>Título Diagnóstico de Patologias e Projecto de Reabilitação e Proposta de Requalificação de um edifício de 6 Andares alguns na Cidade de Maputo</p>			<p>Desenho nº 7</p>	<p>Impresso em 07/12/2025</p>	<p>Tamanho da Folha A3</p>
<p>Autor Elsídio Vasco Vale Benigno Tique Jonasse</p>		<p>Supervisor Doutor Edilson Nhamage, Eng.º; Doutor Aurélio Sine, Eng.º</p>

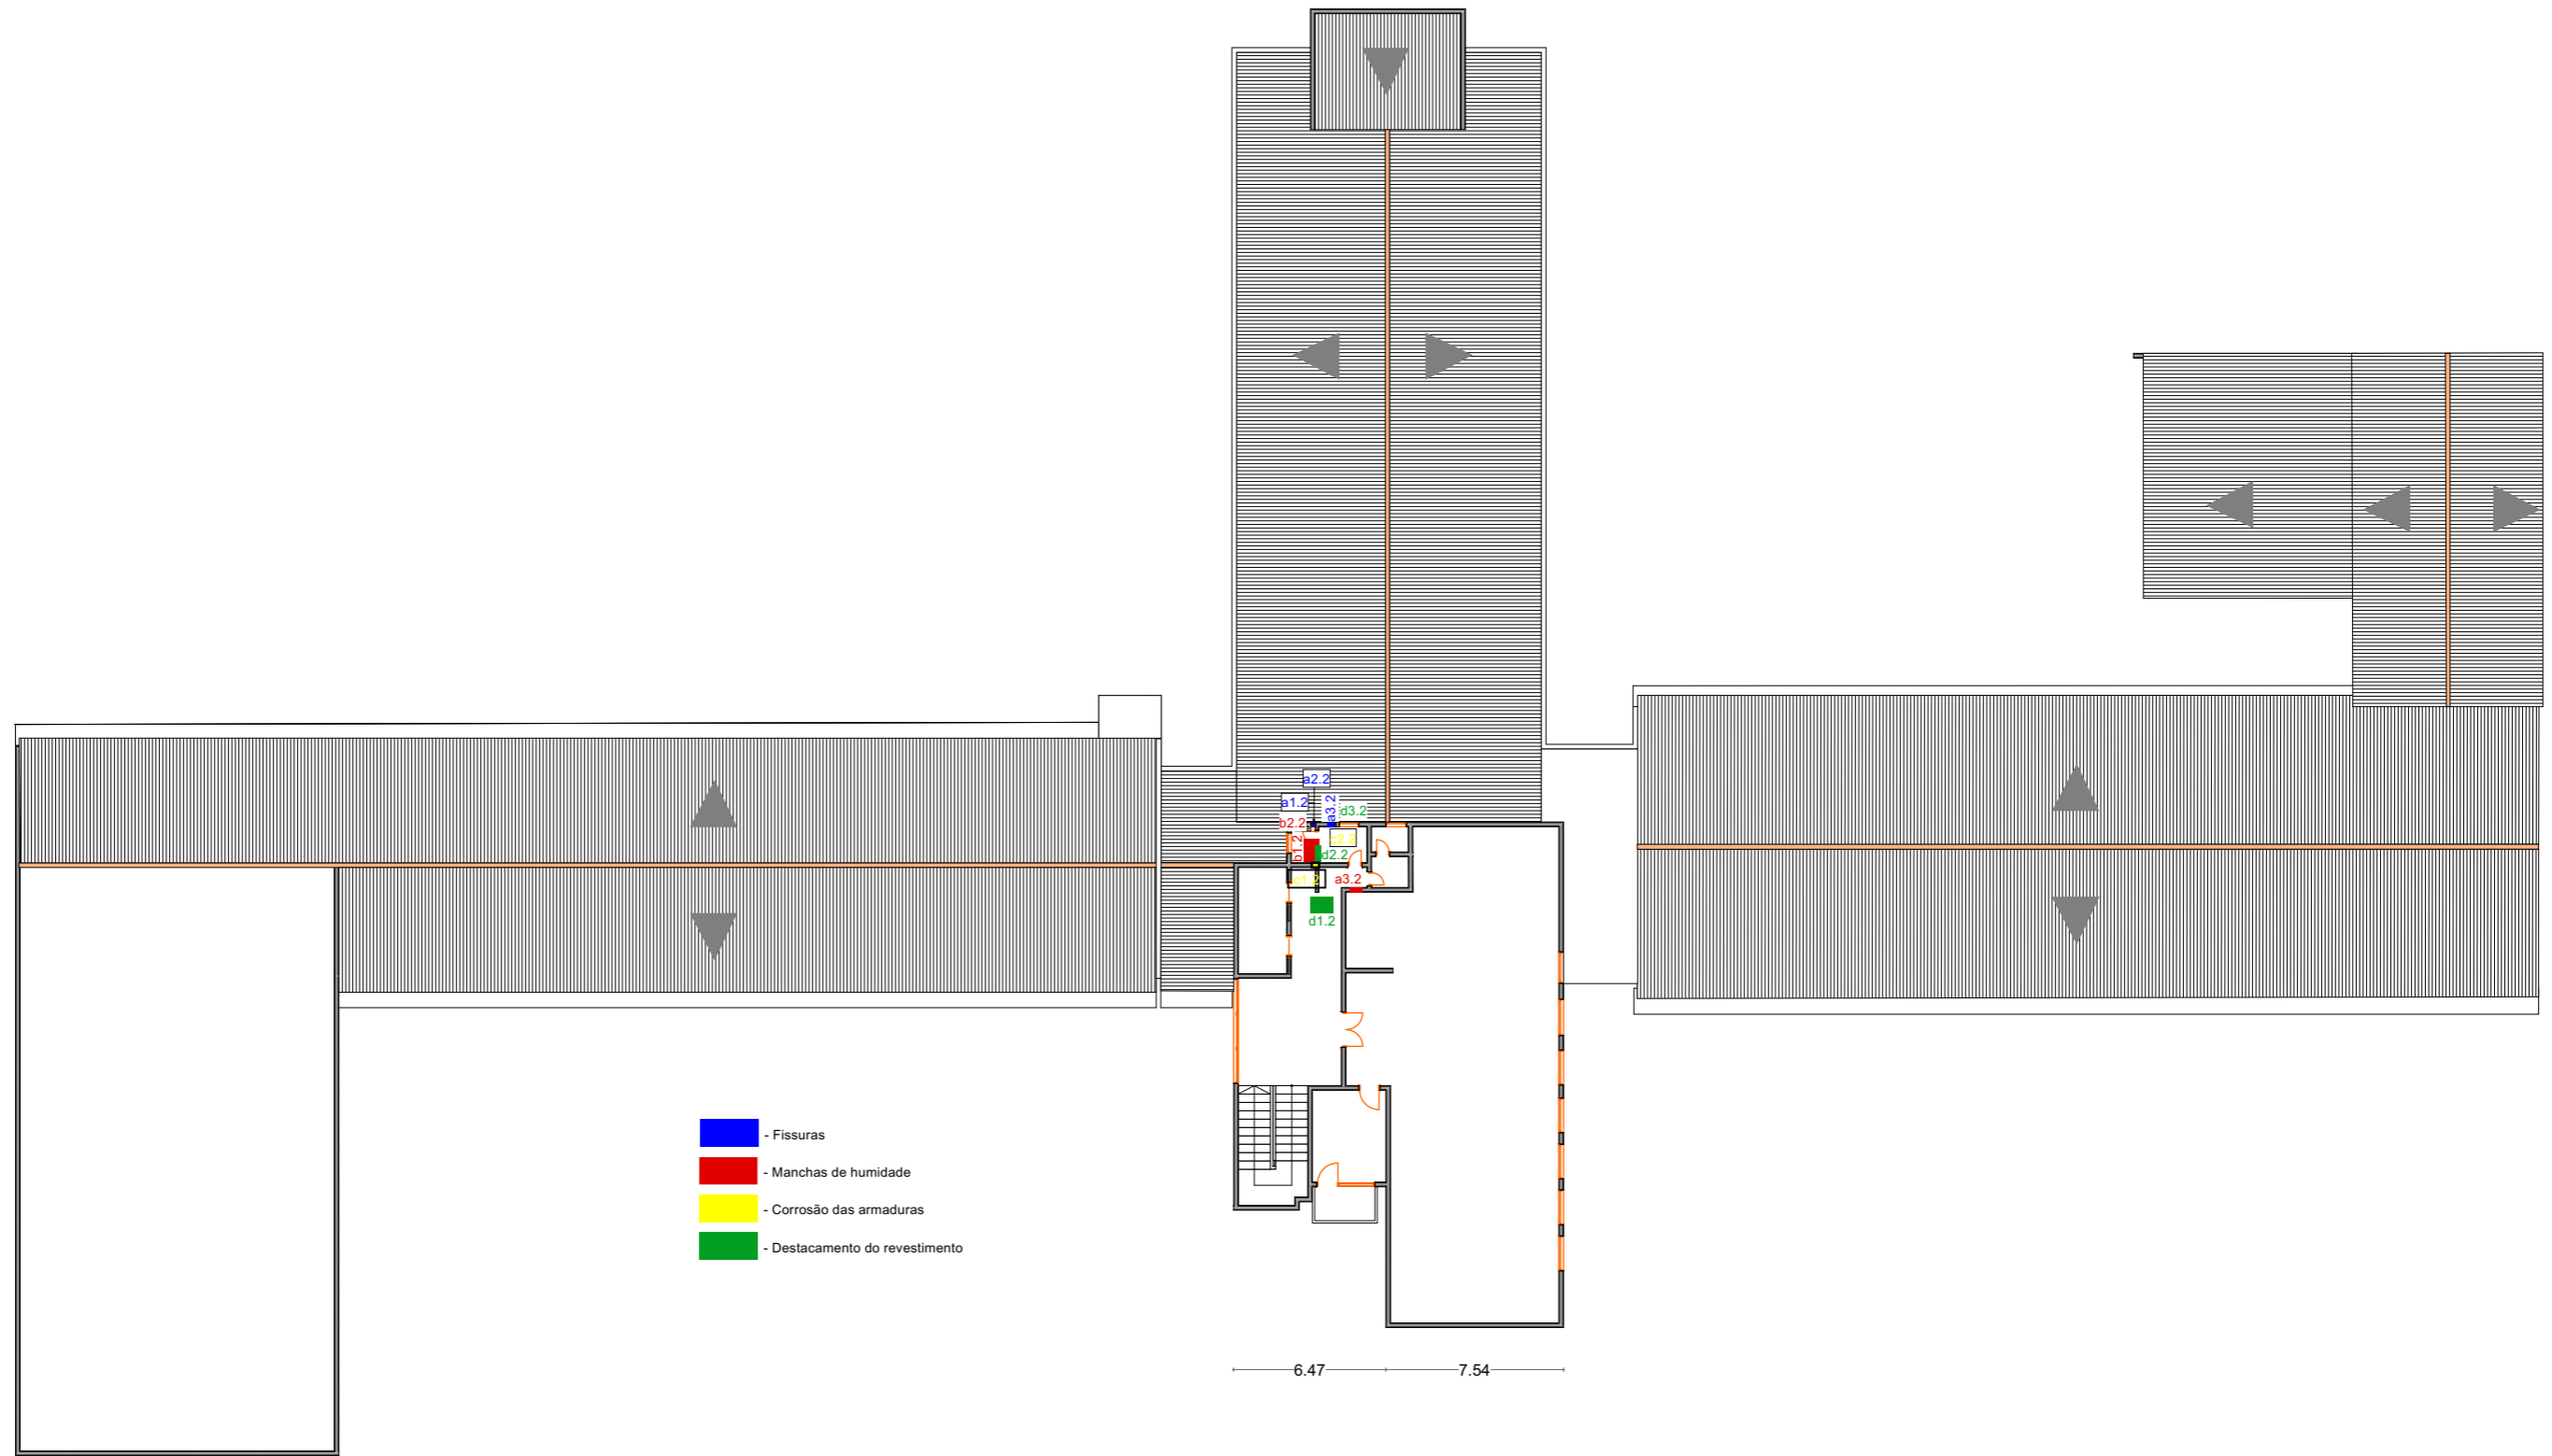
Localização Av. de Moçambique 1081 Tel: 21475268 Cel: 823170460 Linha verde: 800477477

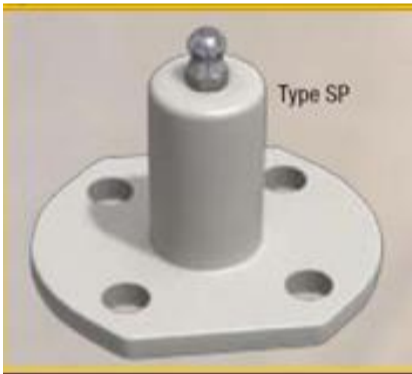
<p>Fonte: Branco e Brito (2015b)</p>
4. Injeção do produto sob pressão controlada, iniciando-se pelo ponto mais baixo (fissuras verticais) ou pelo centro (fissuras horizontais), assegurando o preenchimento integral da fissura

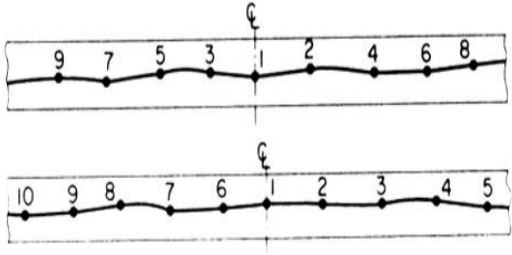
<p>Fonte: Branco e Brito (2015b)</p>

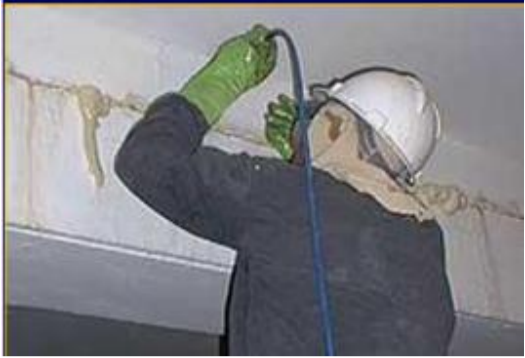
<p>Fonte: Branco e Brito (2015b)</p>
6. Controlo de qualidade: confirmação do preenchimento total por inspecção visual, percussão ou métodos complementares

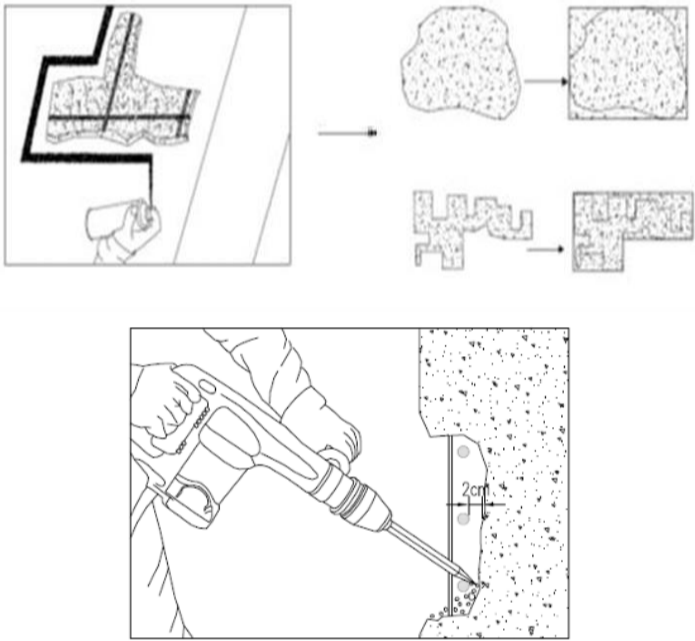
2. Limpeza das armaduras por meios manuais ou mecânicos até atingir superfície metálica sã. Substituição de varões (se necessário). Aplicação de protecção passivadora ou inibidores de corrosão.

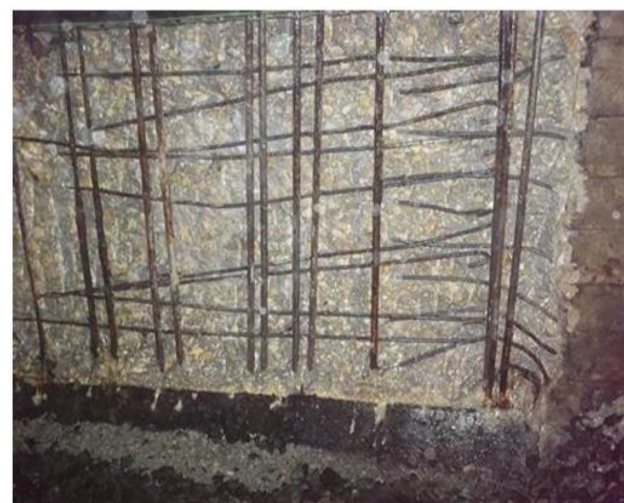
a) Armaduras tratadas

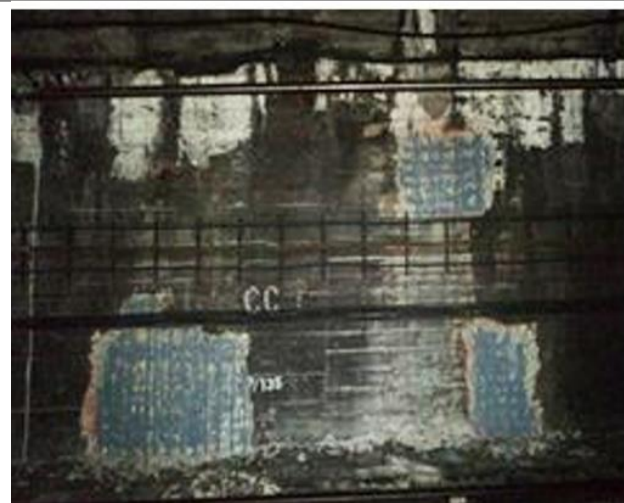
b) Armaduras protegidas com inibidores de corrosão
