UNIVERSIDADE EDUARDO MONDLANE

Faculdade de Engenharia

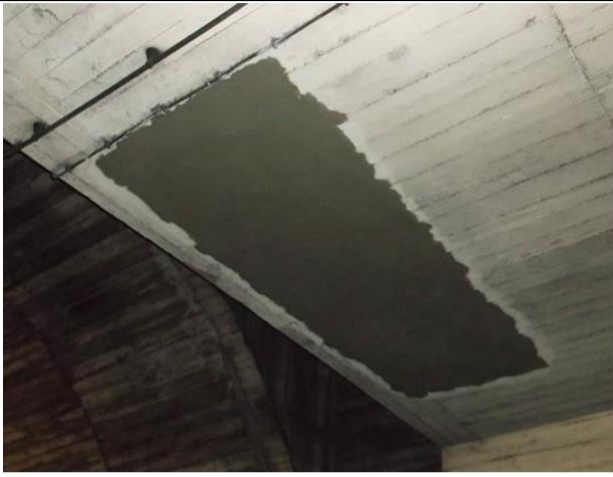
<p>4. Aplicação de revestimento de protecção superficial (barreira contra CO₂ e água). Garantir continuidade da protecção em toda a superfície exposta.</p>	
<p>5. Controlo de qualidade e protecção superficial, inspecção visual e validação da superfície reparada. Verificação da aderência e ausência de delaminações.</p>

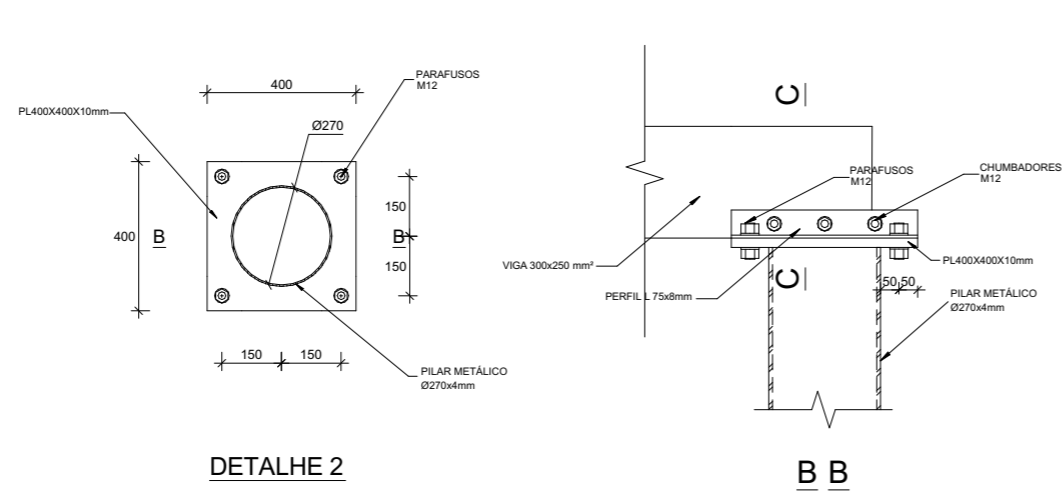
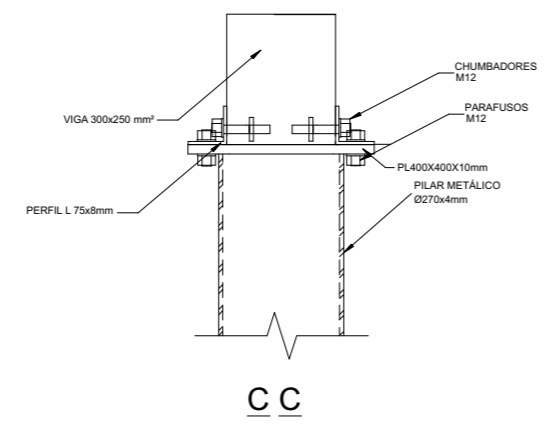
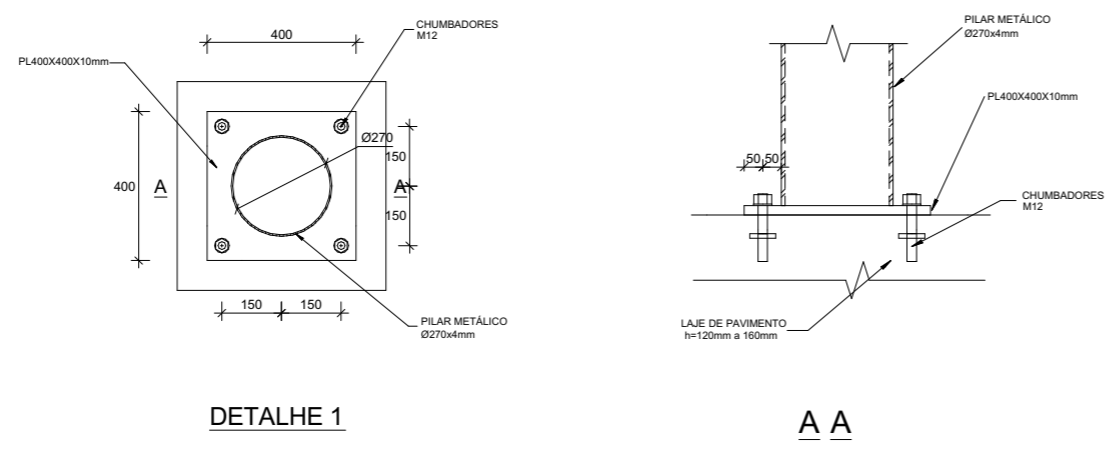
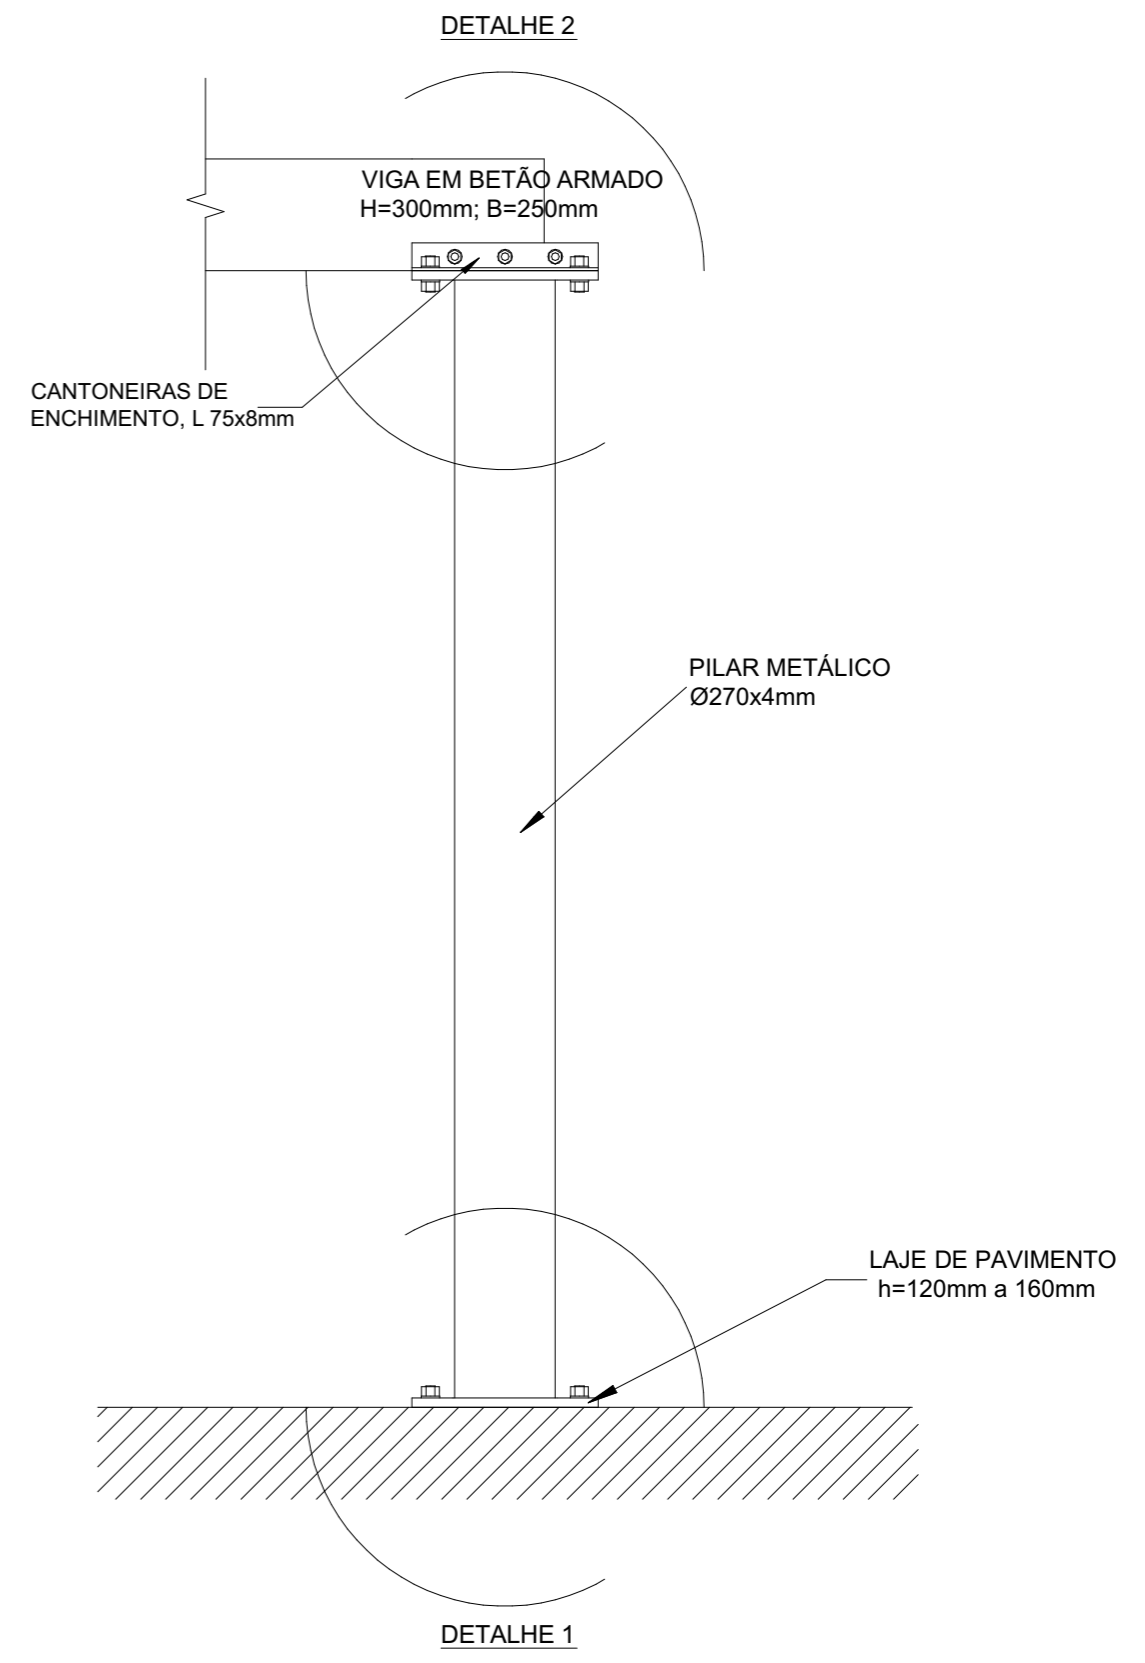
Localização Av. de Moçambique 1081 Tel: 21475268 Cel: 823170460 Linha verde: 800477477
