UNIVERSIDADE EDUARDO MONDLANE

**Avaliação das Condições Superficiais em Estradas Não – Pavimentadas, caso
da Vilankulo Madeira – Chibuene**

2014

Relatório apresentado no departamento de Engenharia rural da Escola Superior de Desenvolvimento Rural na Universidade Eduardo Mondlane para a Obtenção do grau de licenciatura

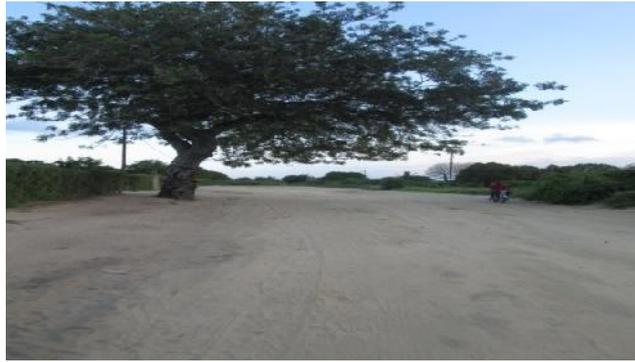
A secção transversal inadequada é um tipo de defeito encontrado em quase toda estrada e representa uma das principais causas da formação dos outros defeitos identificados no campo como mostra a figura nº 29.

Figura nº 9 Secção transversal inadequada da estrada Vilankulo Madeira – Chibuene

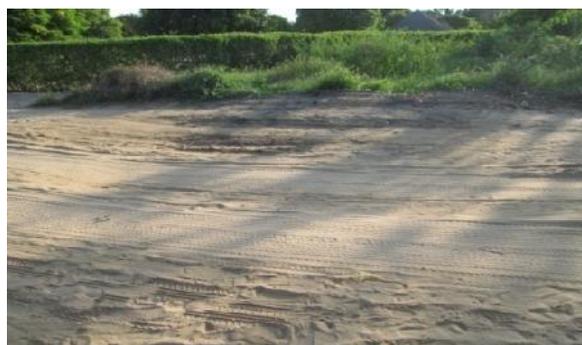
Na avaliação feita na estrada Vilankulo Madeiras – Chibuene, constatou – se que a drenagem inadequada contribui com maior percentagem na deterioração da estrada diferentemente dos demais identificados como vem na figura nº 30.

Figura nº 10 Drenagem inadequada da estrada Vilankulo Madeira – Chibuene

Nível de severidade para drenagem inadequada considera – se alta, por apresentar maior área deteriorada neste nível em relação aos outros níveis de severidade em que este defeito apresenta, com cerca de 928,20 m² da área deteriorada.

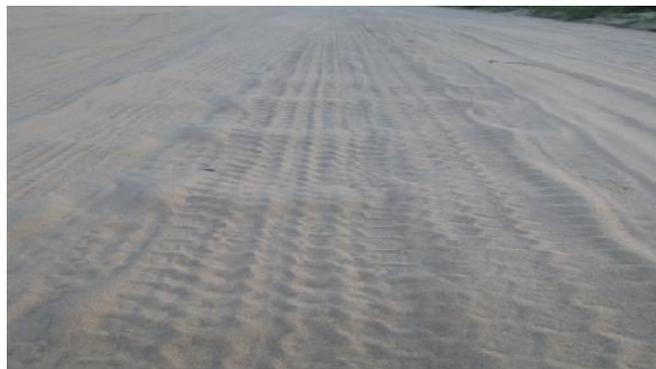
As ondulações/corrugações identificadas no levantamento de campo são pequenas ondas ou sulcos em intervalos regulares no sentido perpendicular à direcção do tráfego como mostra a figura nº 31.

Figura nº 11 ondulações na estrada Vilankulo Madeira – Chibuene

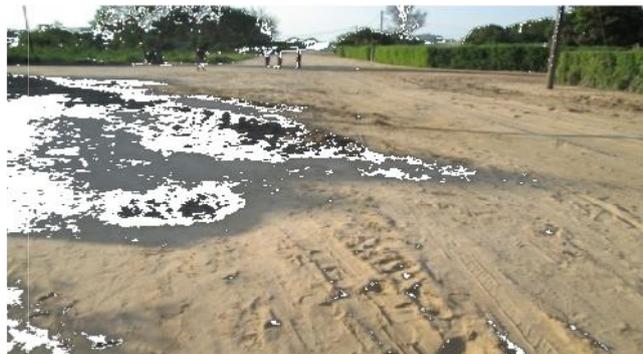
Os buracos identificados no levantamento de campo, alguns eram confundidos com as ondulações e outros os mais grandes eram confundidos com secção encaixada no terreno, pelo facto de ocuparem quase toda largura da faixa de rolamento com o comprimento aproximado a quatro metros como mostra na figura nº 32.

Figura nº 12 Buracos na Vilankulo Madeira – Chibuene

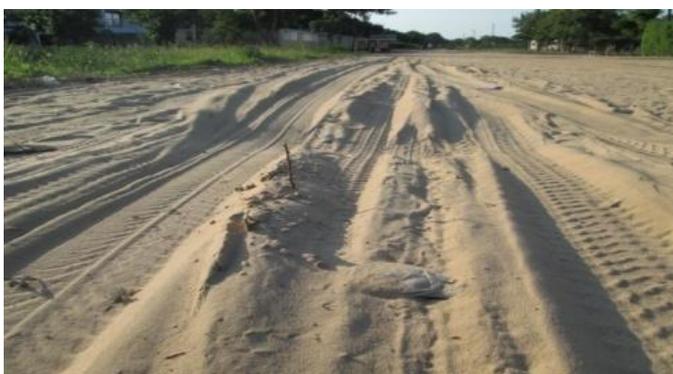
Na estrada não – pavimentada Vilankulo Madeira – Chibuene, as trilhas de rodas são formadas em apenas uma via da faixa de rolamento, como mostra a figura nº 33.

Figura nº 13 afundamento das trilhas de rodas na Vilankulo Madeira – Chibuene

A severidade de afundamento de trilhas de rodas na estrada pesquisado classifica – se em nível alta, pois, faz sentir quase para toda estrada ou melhor verificou – se na maior parte dos trechos avaliadas e tendo como área total dos níveis de severidade aproximadamente a 13.388.70 m², correspondente a 27,60 % da área deteriorada pelas trilhas de rodas, os cálculos feitos na tabela nº 9 mostra que o valor do nível de severidade alta era maior que o de média, tendo 18,50 % e 9,40 % da magnitude respectivamente.

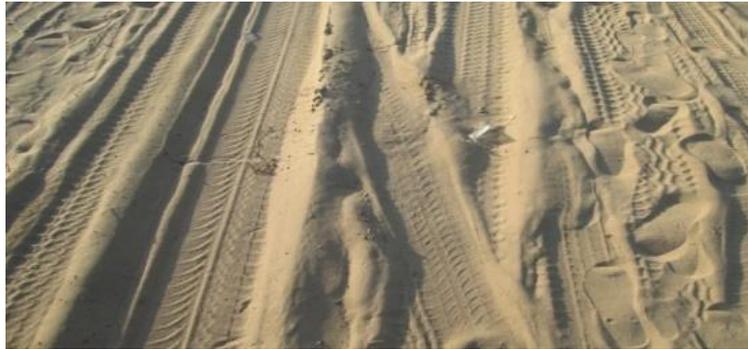
Como o método URCI classifica os areiões como agregados soltos, sendo assim, na estrada avaliada, areiões ocorrem como agregados soltos só em poucas parte das unidades encontrava – se a verdadeira material solta, isso nos solos mediamente compactados, como mostra a figura nº 34.

Figura nº14 agregados soltos na estrada Vilankulo Madeira – Chibuene
