## RELATÓRIO DE ESTÁGIO PROFISSIONAL

# Acompanhamento da Construção de uma Moradia Unifamiliar Tipo 4

Relatório de Estágio para obtenção do grau de Licenciatura em Engenharia Civil

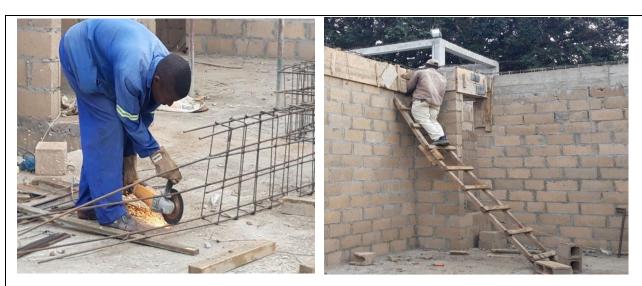
Figura 39 - Trabalhadores sem equipamentos adequados

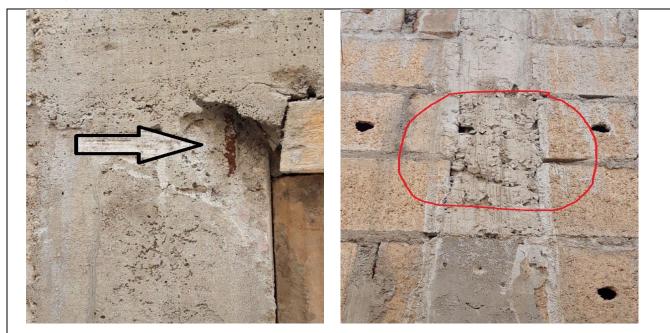
No caso da obra a vibração não foi feita com recurso a um vibrador elétrico, para tal recorreu-se ao método de apiloamento usando um bastão de varão. Entretanto em alguns pilares, mesmo usando-se esta estratégia, após a descofragem, observava-se situações pontuais de armadura a vista (vide *Figura 42*).

Figura 42 - Segregação do betão depois de betonado
