**LEVANTAMENTO DE PATOLOGIAS E REABILITAÇÃO DA
MORGUE ANEXA AO HOSPITAL CENTRAL DE MAPUTO
(ACOMPANHAMENTO DE OBRA)**

Relatório do Estágio Profissional apresentado para satisfação parcial dos requisitos necessários à obtenção do Grau de **Licenciado em Engenharia Civil**

Maputo, Maio de 2022

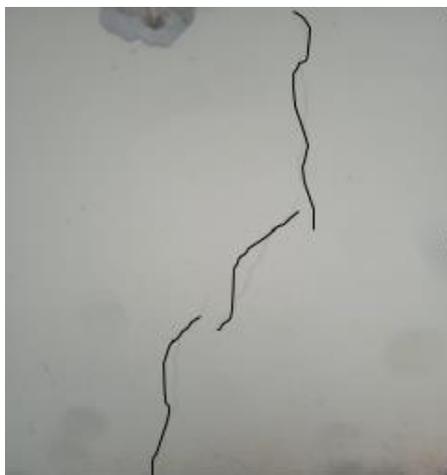
Figura 20: Fissuração vertical em uma fachada.

A causa provável dessa patologia é a retração térmica na alvenaria, isto é, os movimentos horizontais que ocorrem na alvenaria devida à variação de temperatura, originaram tensões de tracção no sentido horizontal, originando uma fissura vertical.

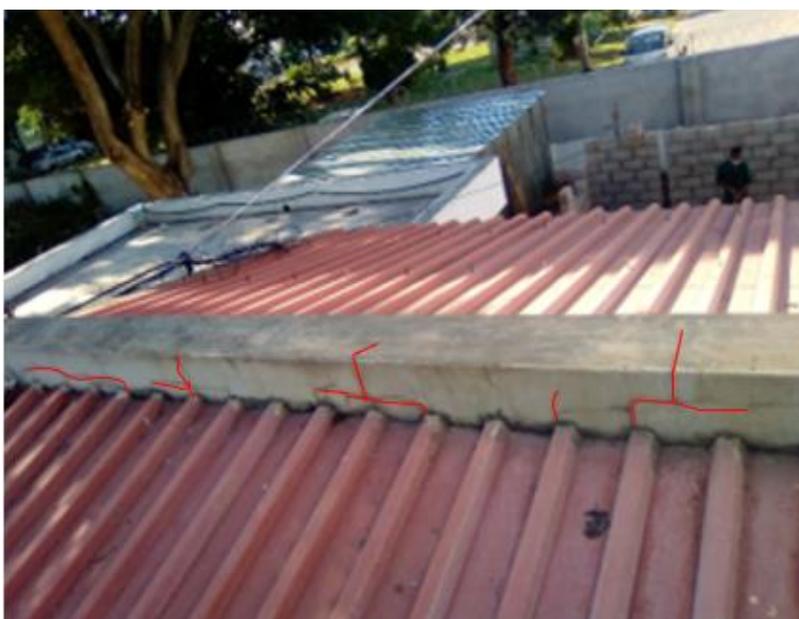
Figura 21: Fissuração mapeada.

As fissuras mapeadas foram identificadas apenas em uma cumeira conforme ilustra a imagem da figura 21.

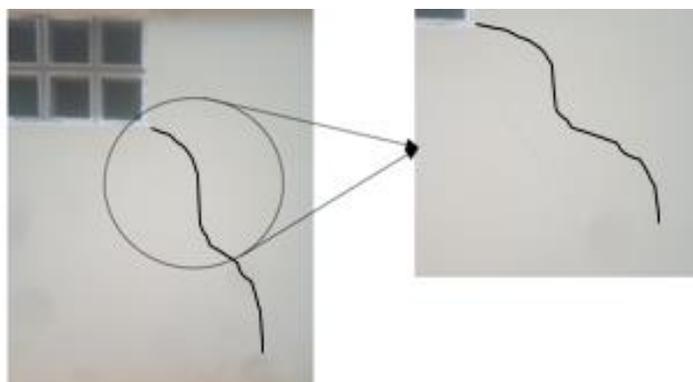
Figura 22: Fissuração diagonal em uma abertura.

Em alguns vãos, foram encontradas fissuras diagonais nos cantos inferiores das aberturas. Verificou-se nessas aberturas a inexistência de lintéis e vergas, por isso, quando os elementos estruturais deformam, eles transmitem tensões para a alvenaria, e quando esta apresenta aberturas, estas tensões vertices dos vãos, originando fissuras diagonais nessas regiões, conforme ilustra a figura 22.

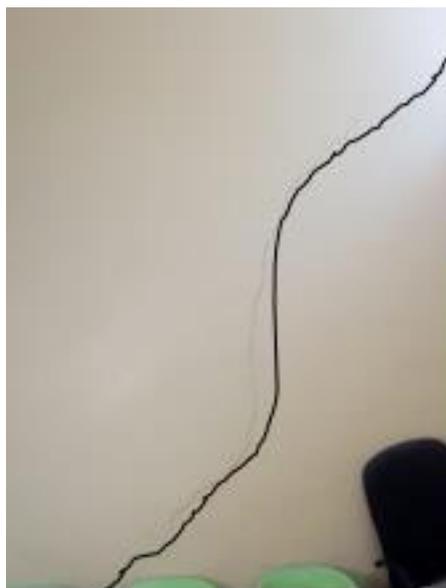
Figura 23: Fissuração diagonal em parede de alvenaria.

Numa dada região foi identificada uma fenda diagonal na superfície de uma parede conforme ilustra a imagem da figura 23.

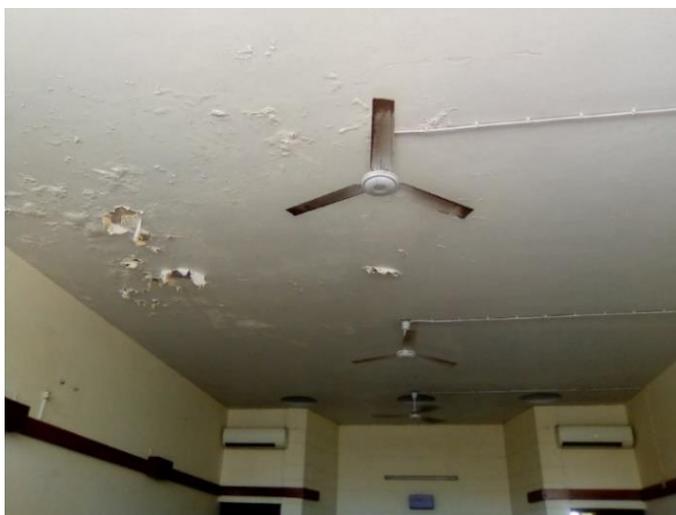
Figura 24: Infiltrações de água.

No edifício foram encontradas manifestações patológicas típicas de infiltrações de água apenas no bloco B2, conforme ilustra o esquema do anexo 3.

Em algumas regiões do edifício, a causa desses problemas foi a drenagem deficiente das águas pluviais. No caso do compartimento da figura 24, verificou-se que a cobertura exposta é em chapas de zinco que apresentava um elevado estado de degradação conforme ilustra a figura 25. A água penetra até a cobertura em laje maciça através das zonas corroídas ficando estagnada na superfície da laje, restando como único caminho a percolação através da laje.

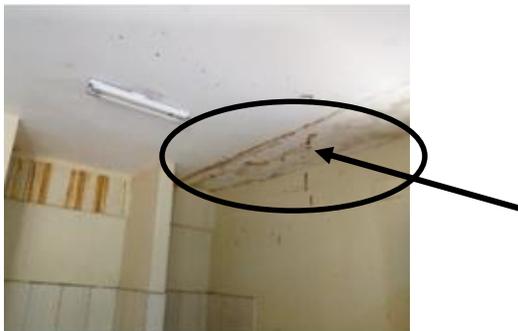
Figura 26: Eflorescências na laje da copa.

As eflorescências foram encontradas apenas na laje de cobertura da copa (conforme ilustra o anexo 4), região que apresentava problemas de infiltração das águas das chuvas.

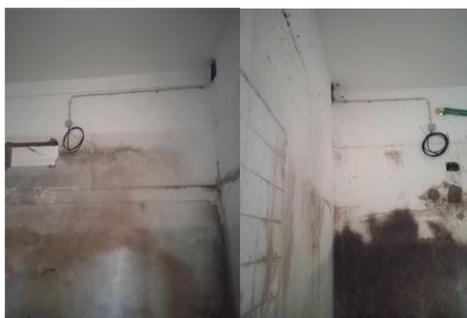
Figura 27: Humidade de condensação.

As manchas de humidade de condensação foram encontradas apenas no bloco B1, nas salas onde eram armazenadas as antigas câmaras frigoríficas.

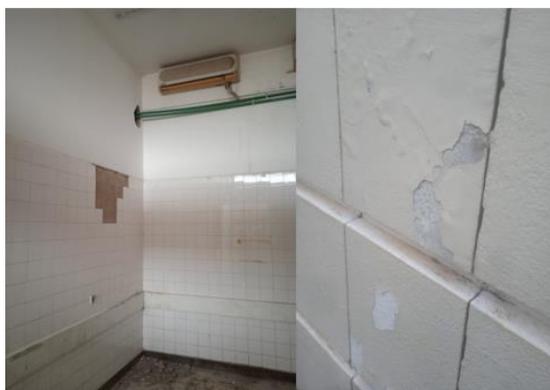
Figura 28: Perda de coesão.

As anomalias desta natureza foram encontradas no edifício quase na mesma proporção que as fissuras em todos os blocos do edifício tanto no interior, assim como na envolvente exterior.

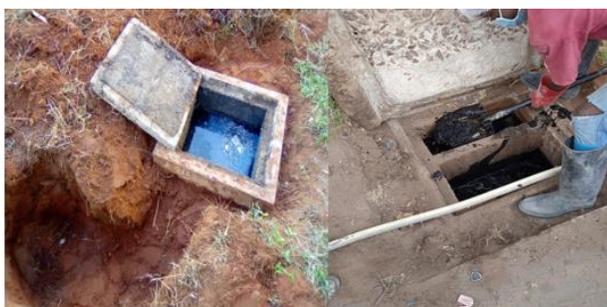
- Mau uso da louça sanitária;
- Falta de manutenção do sistema de esgotos.

Figura 29: Saturação das caixas de inspeção de esgoto sanitário e das caixas de retenção de gorduras.

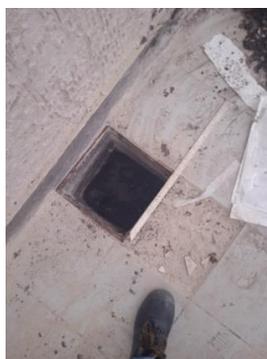
Figura 30: Entupimento dos sumidouros.

Os sumidouros no interior do edifício (Bloco B1) foram encontrados também completamente obturados.

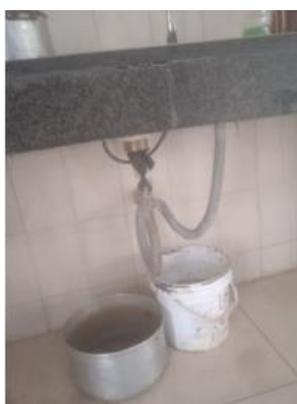
O elemento de conexão entre o sifão e a tubagem de descarga de águas residuais provenientes do lavatório da copa encontrou-se roto, vazando água conforme ilustra a figura 31.

Figura 31: Desconexão entre o sifão e a tubagem de descarga de águas residuais do lavatório da copa.

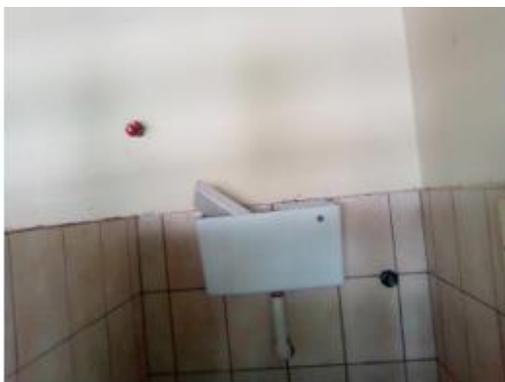
Figura 32: Avaria dos autoclismos.

Os autoclismos dos sanitários públicos foram encontrados em um estado moderado de degradação. Não dispunham dos dispositivos necessários para permitir o bom funcionamento do mesmo, conforme ilustra a figura abaixo.

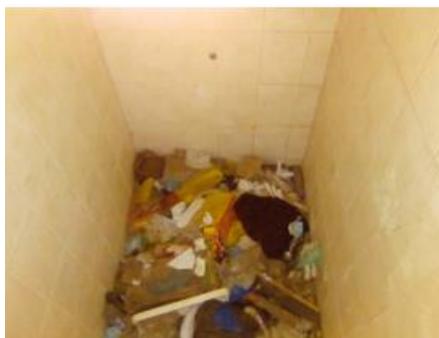
Figura 33: Entupimento das sanitas turcas dos sanitários públicos.

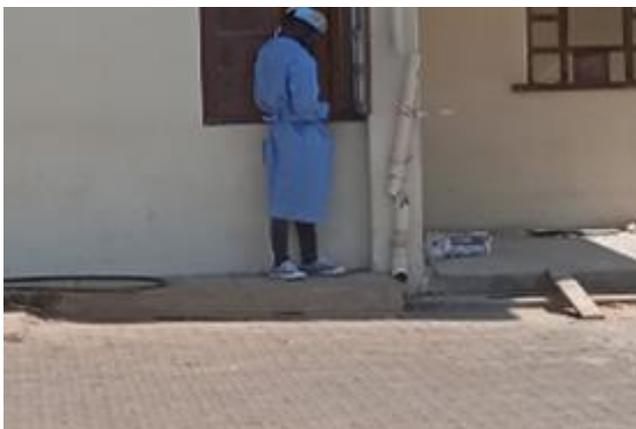
Figura 34: Rotura da tubagem de descarga de águas pluviais.

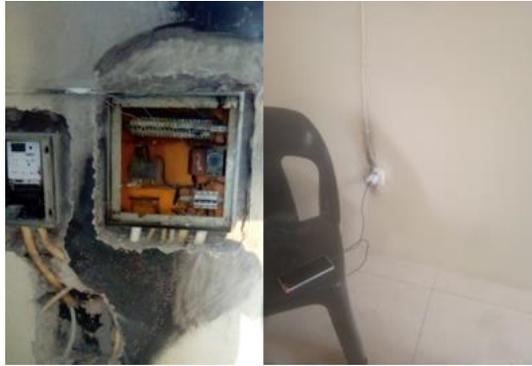
Figura 35: Sinais de curto circuito.

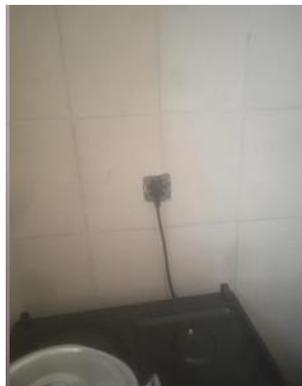
Grande parte dos das tomadas eléctricas e interruptores foram encontrados sem espelhos, facto que representa um risco para os utentes.

Figura 36: Desencaixe dos espelhos das tomadas eléctricas.

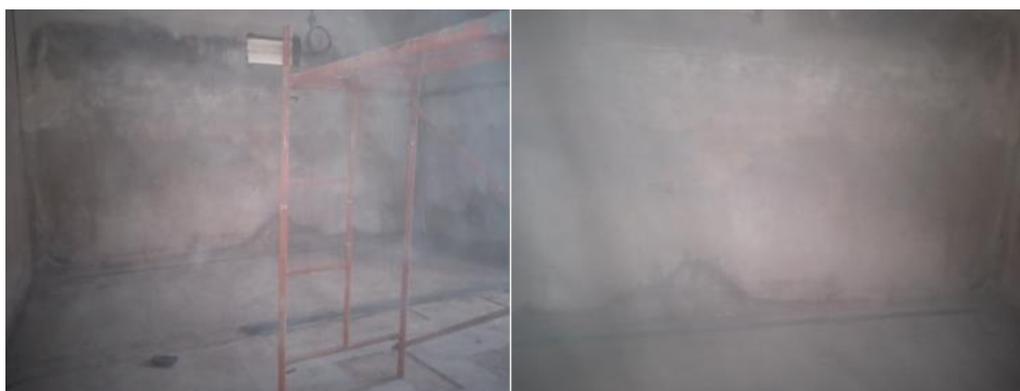
Figura 55: Superfície das paredes com manchas de humidade de condensação após a limpeza por raspagem para posterior aplicação da pintura.
