**Projecto de reabilitação do edifício das antigas instalações da
Empresa Grupo Entrepósito Maputo**

Trabalho de licenciatura para a obtenção do grau de licenciatura em
Engenharia Civil

Autor: Magalhães, João Dionísio

Maputo, Maio de 2023

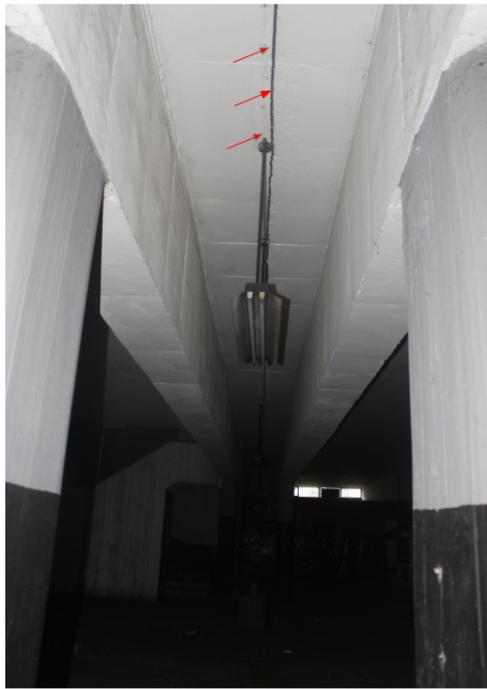
Fig. 1.: Mancha de humidade A1

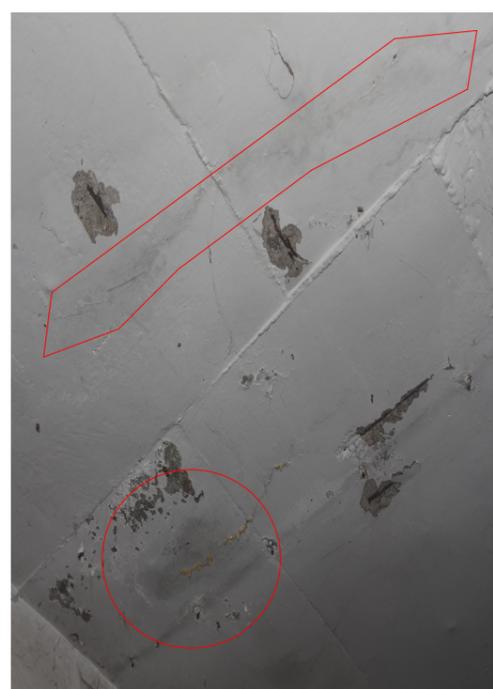
Fig. 2.: Mancha de humidade A2

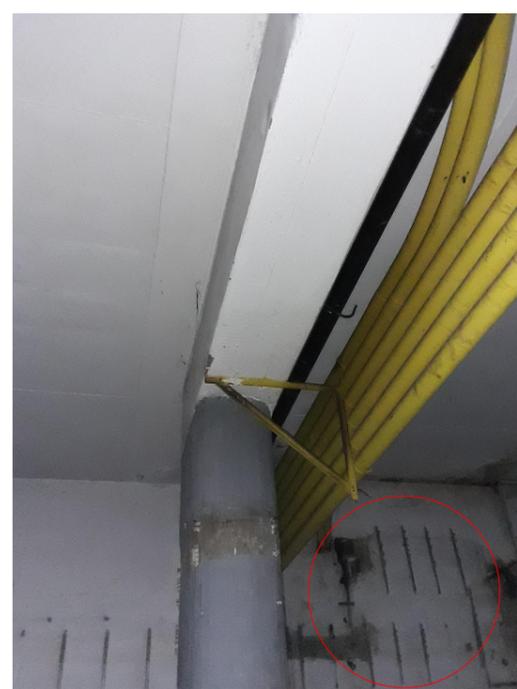
Fig. 3.: Mancha de humidade A3

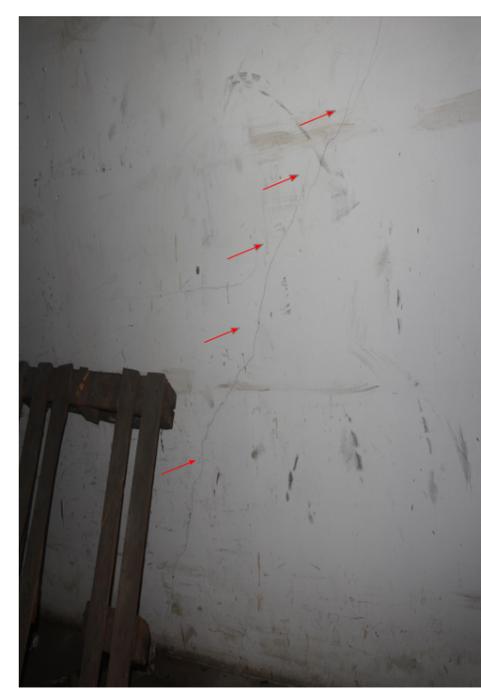
Fig. 4.: Fissura obliqua BO8

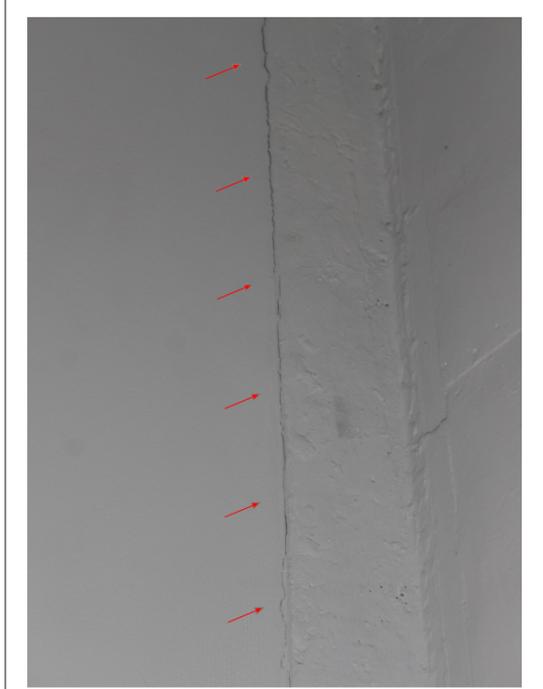
Fig. 5.: Fissura vertical 6

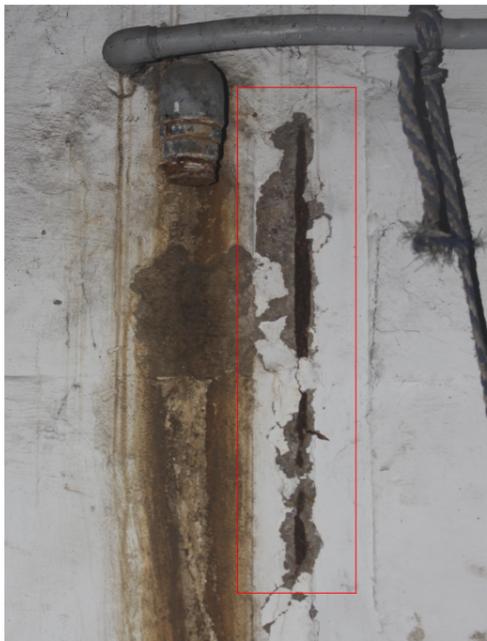
Fig. 6.: Corrosao da armadura C10

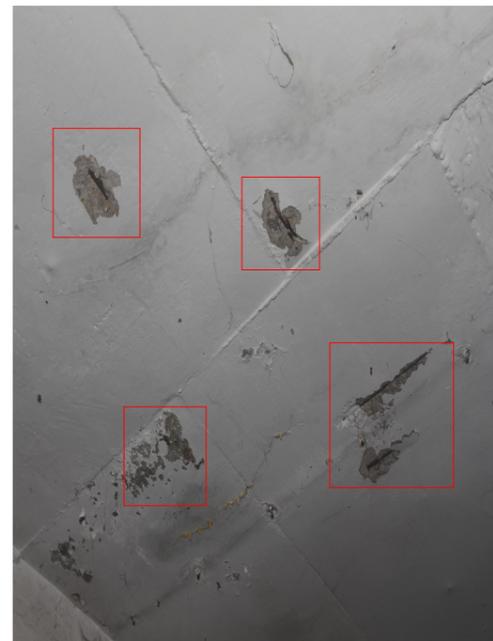
Fig. 7.: Corrosao de armaduras C2 e C3.

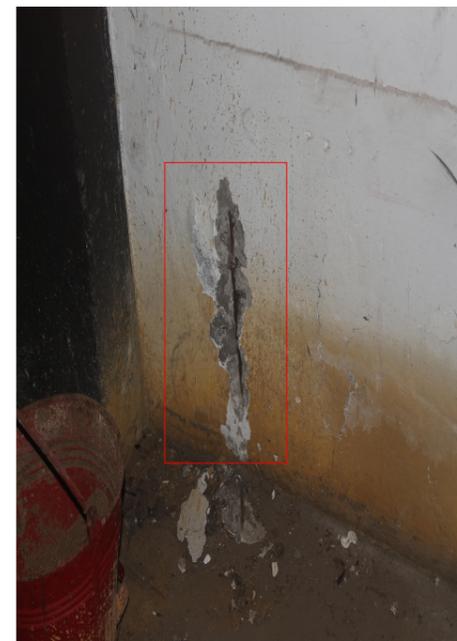
Fig. 8.: Corrosao da armadura C9

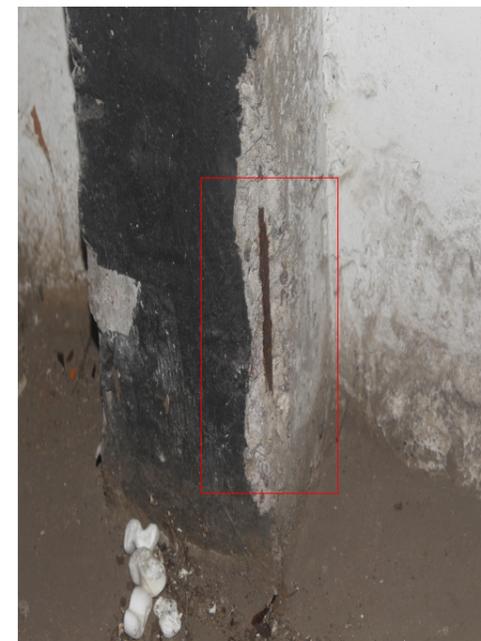
Fig. 9.: Corrosao de armadura C11

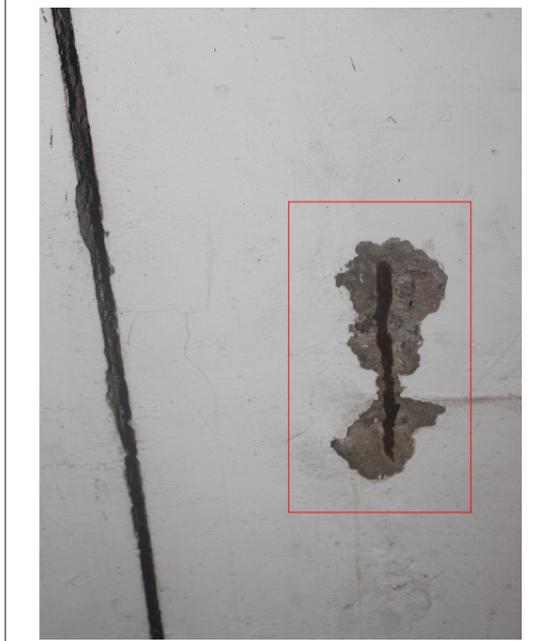
Fig. 10.: Corrosao de armadura C6

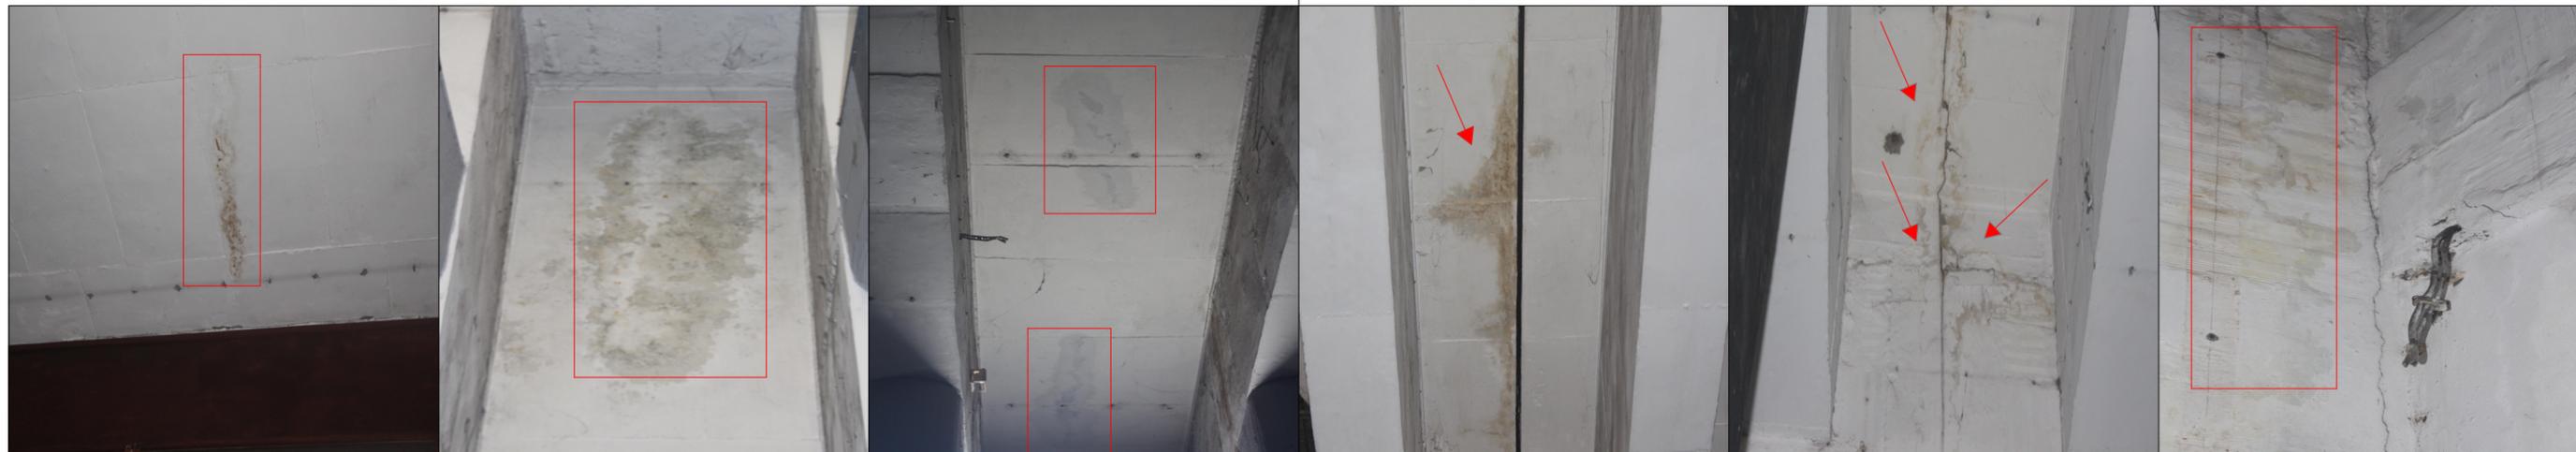
Fig. 1.: Mancha de humidade A1. Fig. 2.: Mancha de humidade A5. Fig. 3.: Mancha de humidade A6. Fig. 4.: Mancha de humidade A11. Fig. 5.: Mancha de humidade A13. Fig. 6.: Mancha de humidade A20.

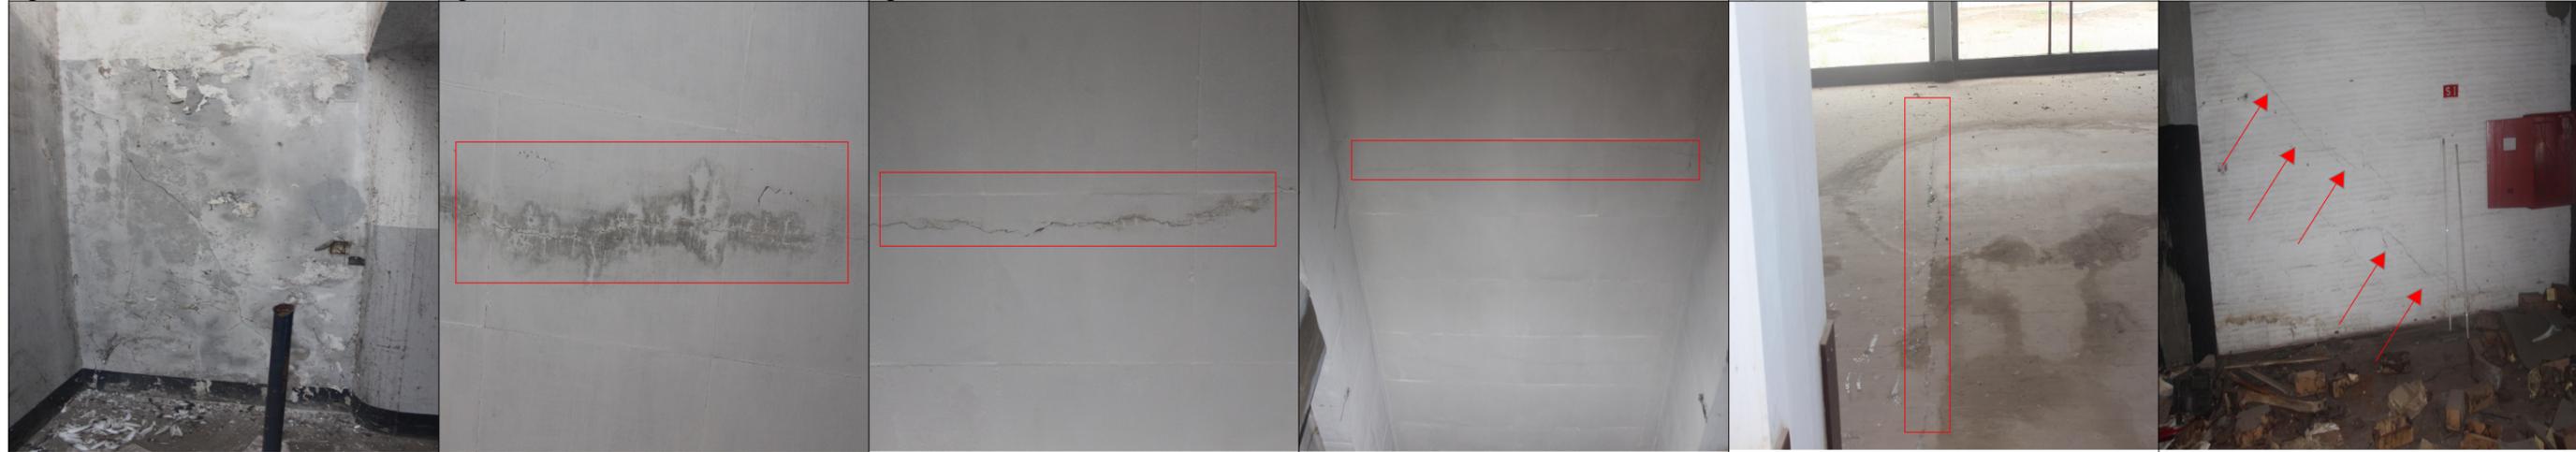
Fig. 7.: Mancha de humidade A22. Fig. 8.: Fissura BL. Fig. 9.: Fissura BL. Fig. 10.: Fissura BL. Fig. 11.: Fissura BL17. Fig. 12.: Fissura BO12.

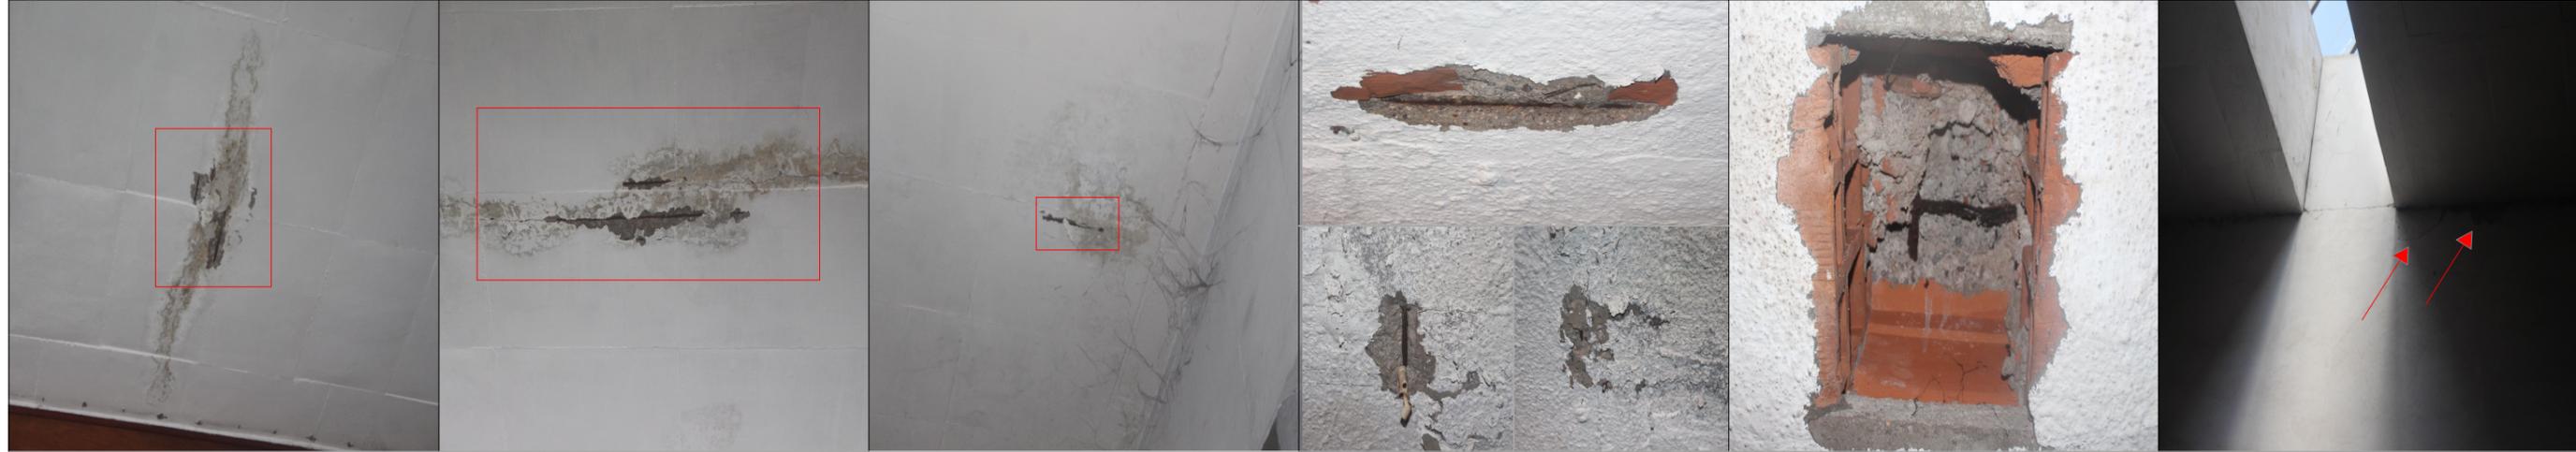
Fig. 13.: Corrosão de armadura C1. Fig. 14.: Corrosão de armadura C5. Fig. 15.: Corrosão de armadura C5. Fig. 16.: Corrosão de armadura C5. Fig. 17.: Ausência de abobadilha. Fig. 18.: Esmagamento de EE D1 e D2.

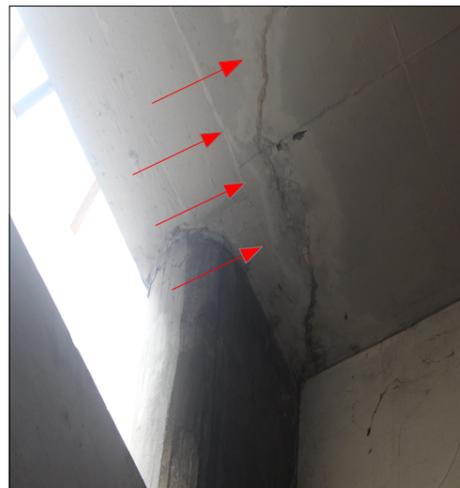
Fig. 1.: Mancha de humidade A1.

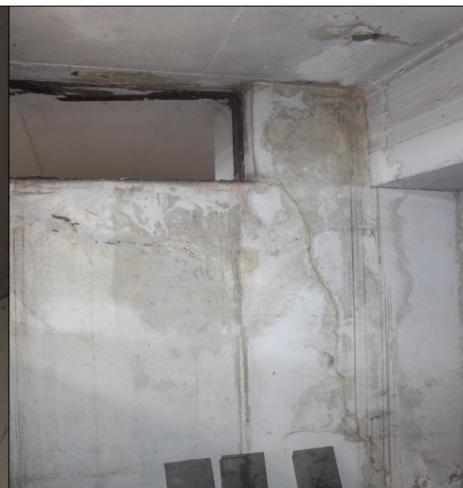
Fig. 2.: Mancha de humidade A5.

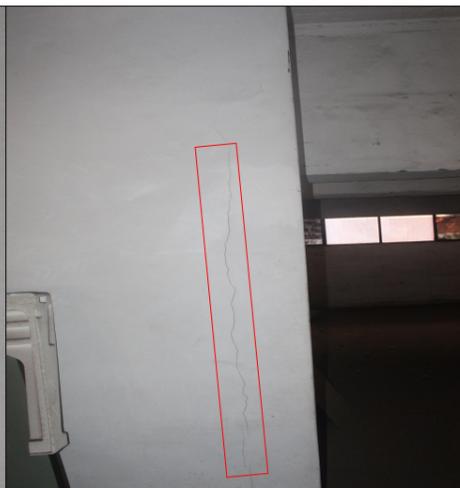
Fig. 5.: Fissura BO1.

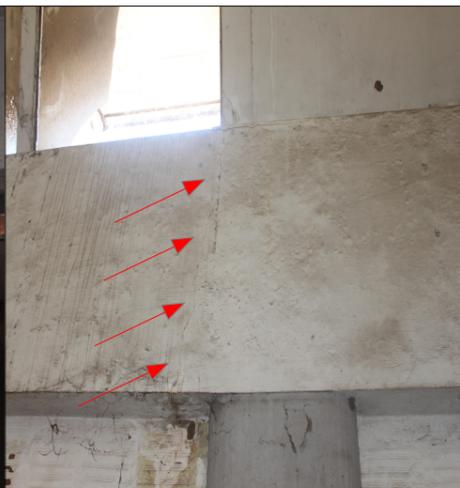
Fig. 6.: Fissura BO3.

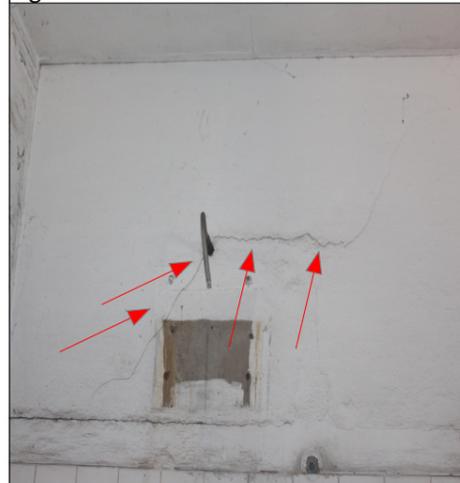
Fig. 7.: Fissura BO4.

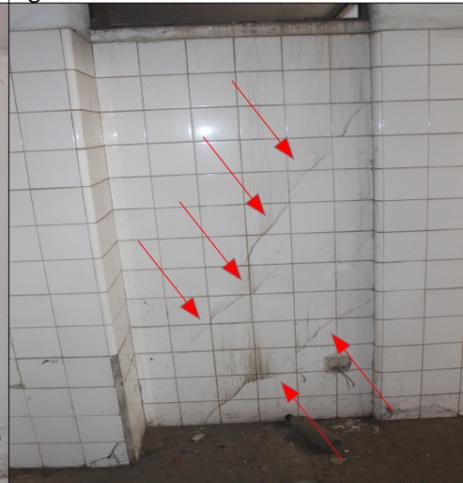
Fig. 8.: Fissuras BO5 e BO6.

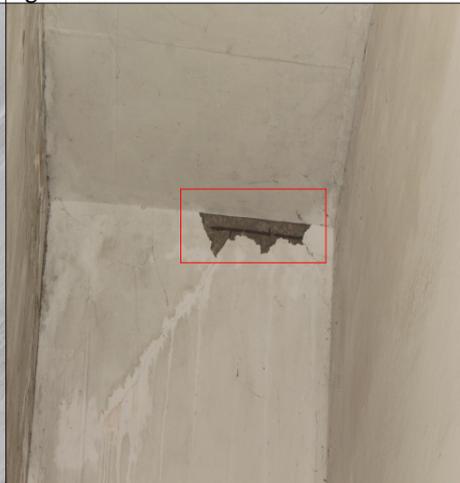
Fig. 11.: Corrosão de armaduras C4.

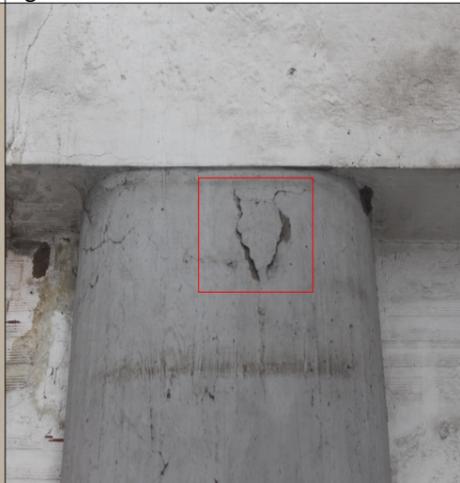
Fig. 12.: Corrosão de armaduras C4.

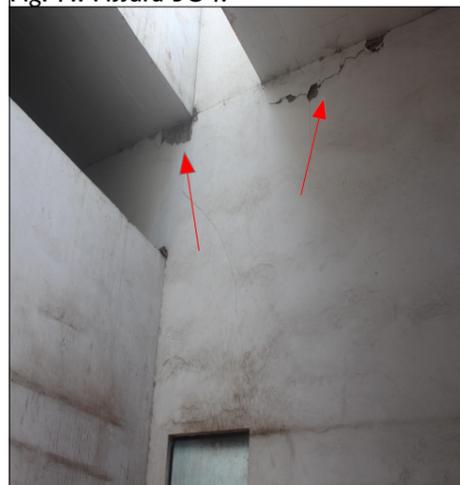
Fig. 13.: Corrosão de armaduras C6 e C7.

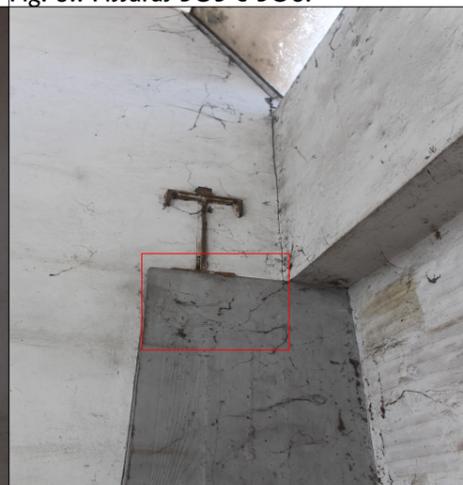
Fig. 14.: Esmagamento de EE D1.

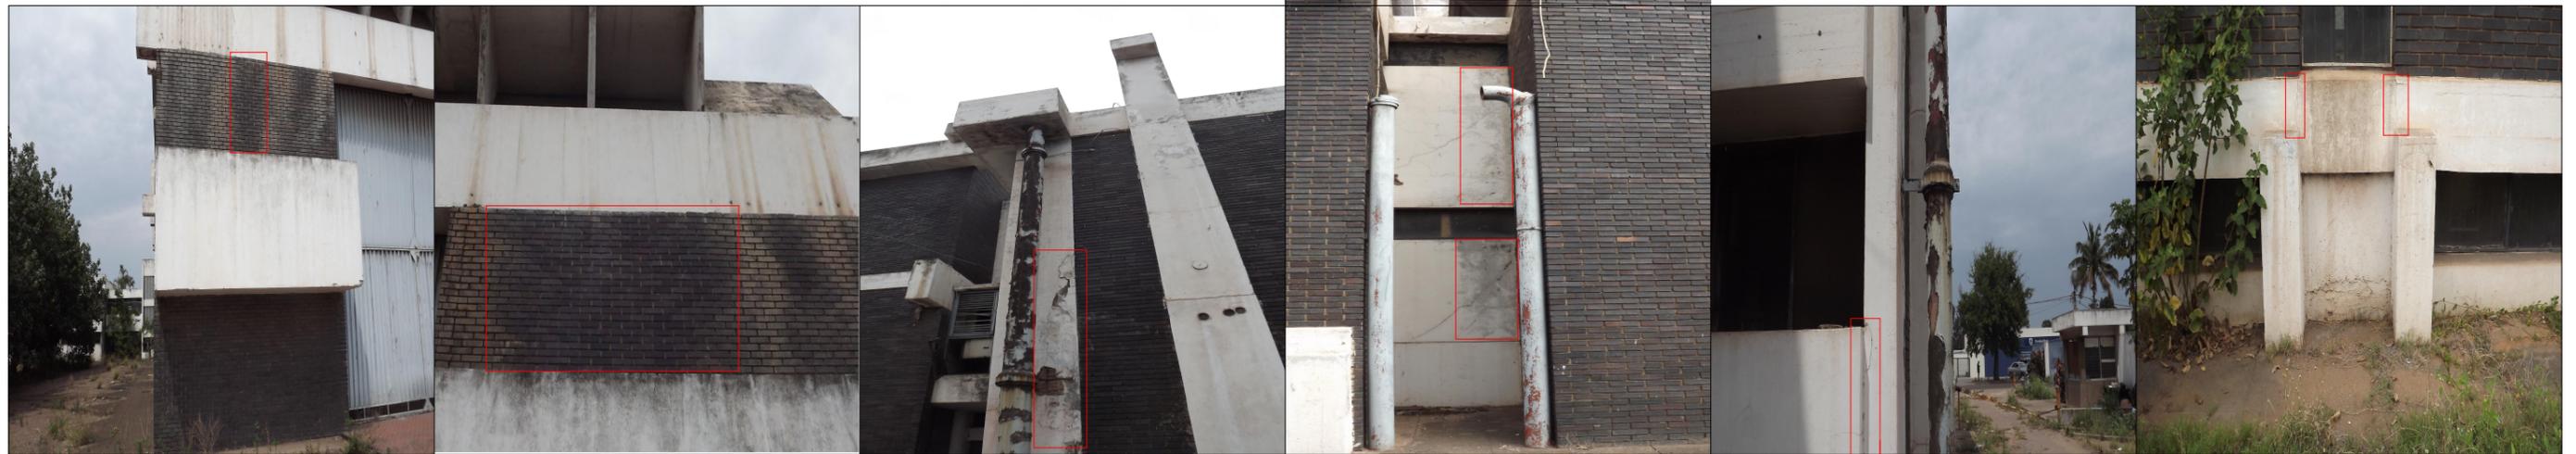
Figuras 1.: Ilustração fotográfica de algumas manchas de humidade.

Figuras 2.: Ilustração fotográfica de algumas manchas de humidade.

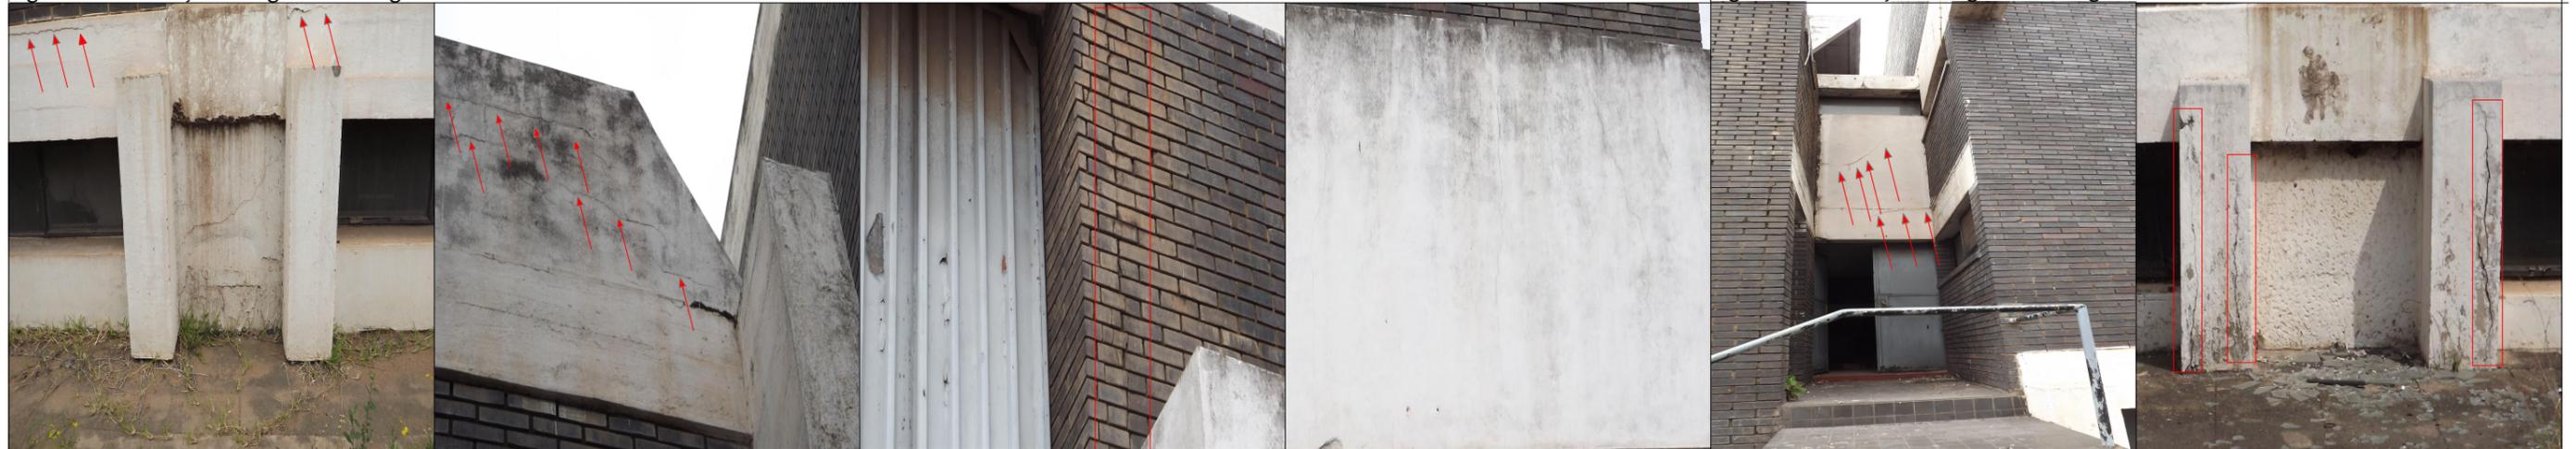
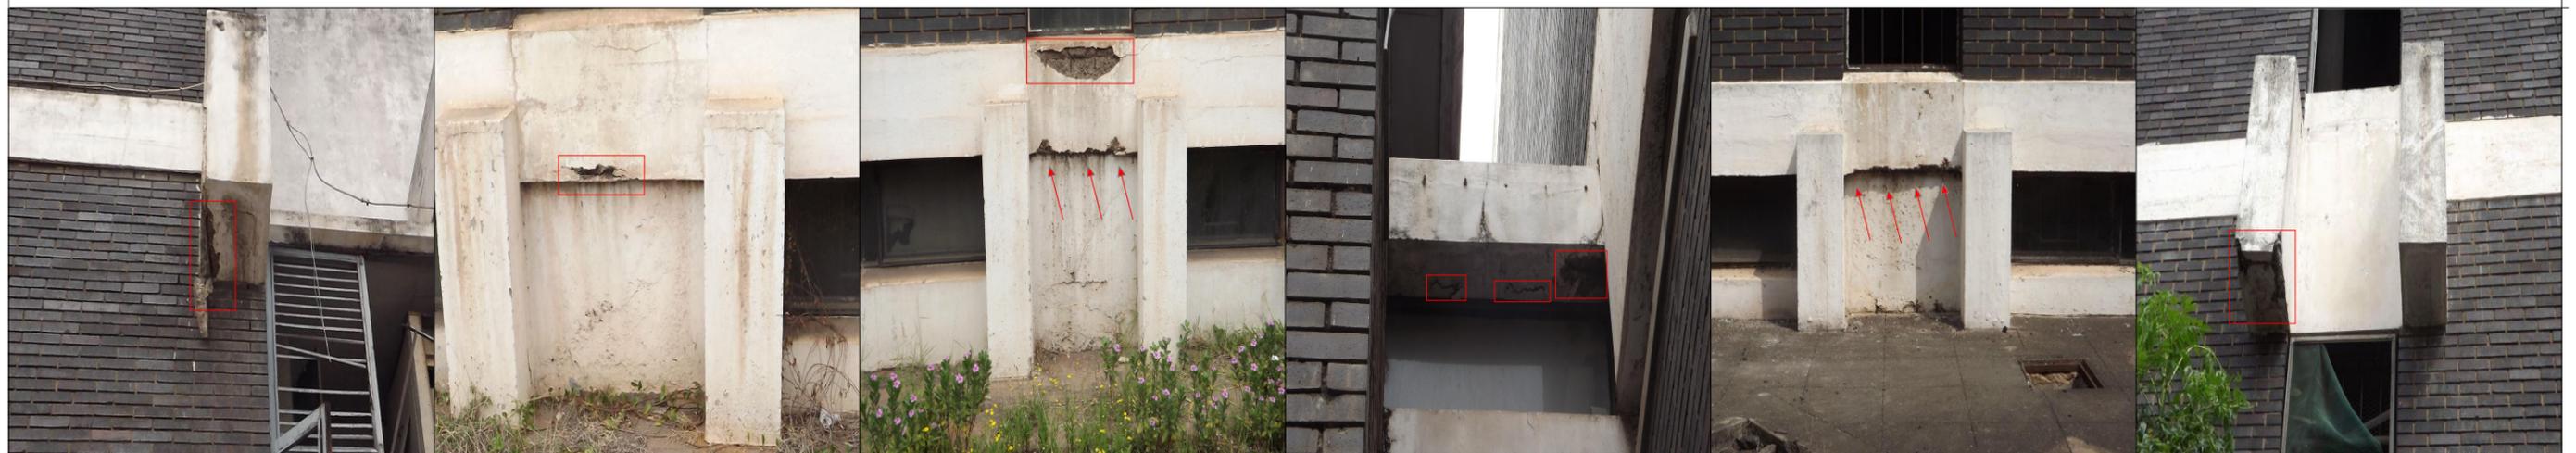
Figuras 3.: Ilustração fotográfica de alguns pontos com destacamento de betão e, ou corrosão de armaduras,
