RELATÓRIO DE ESTÁGIO PROFISSIONAL

**PATOLOGIAS DE ELEMENTOS ESTRUTURAIS DO EDIFÍCIO DO HOSPITAL GERAL
JOSÉ MACAMO – CAUSAS E PROPOSTA DE TRATAMENTO**

Maputo, Janeiro de 2025

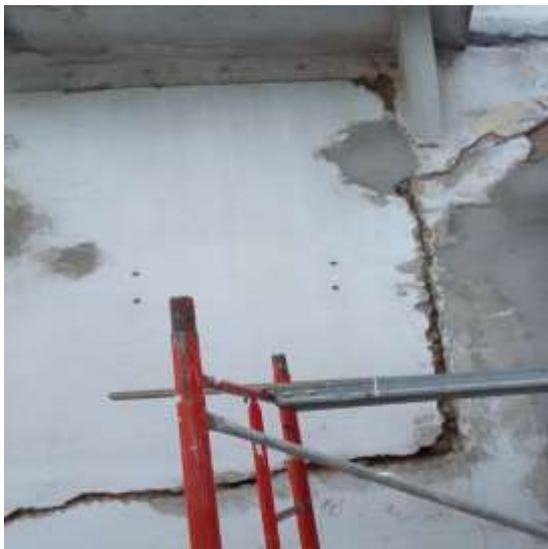
Figura 33. Fissura de descolamento as alvenarias e o reticulado estrutura

Analisando-se a Figura 33 nota-se o descolamento entre as alvenarias e o reticulado estrutural, este tipo de fenómeno foi proposto por (Magalhães, 2004) como resultante de movimentação térmica, neste caso é da laje de cobertura.

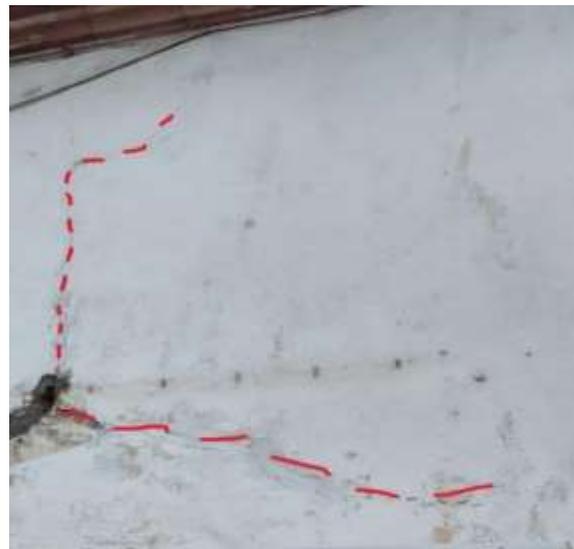
Figura 34. Fissura oblíqua (45°) e horizontal

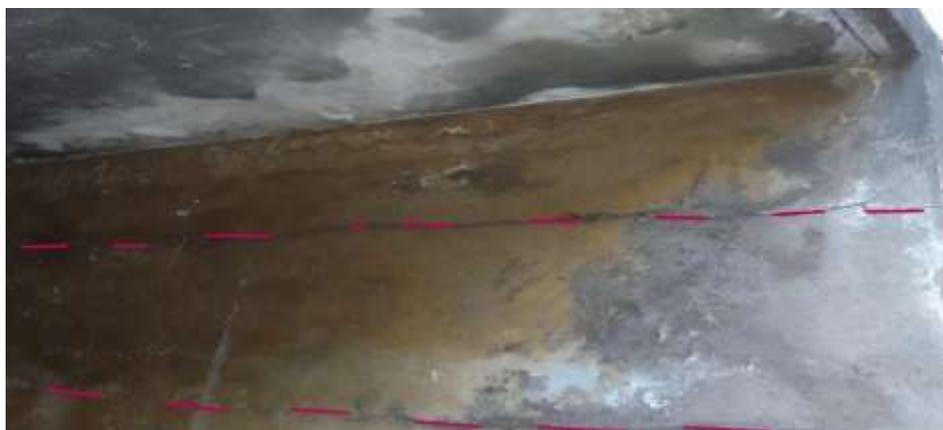
Figura 35. Fissuras horizontais

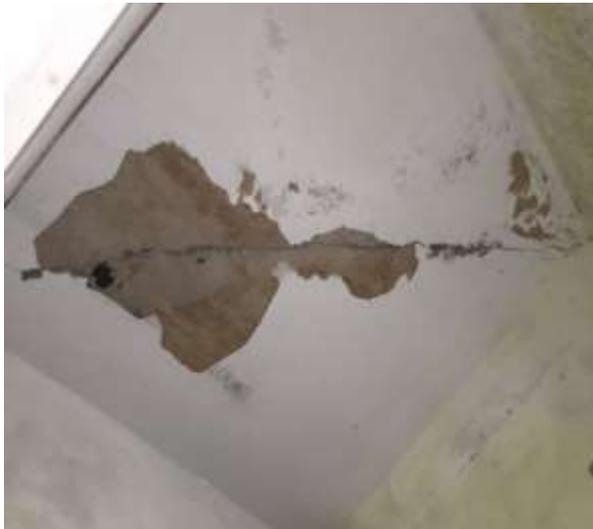
Figura 38. Fissura na laje da cobertura

Quando analisa-se as imagens é possível notar que a fissura desenvolve-se para além do revestimento (Figura 38). A Figura 40 ilustra uma fissura horizontal na parede, o que leva a concluir que a laje está sujeita a maior solicitação térmica.

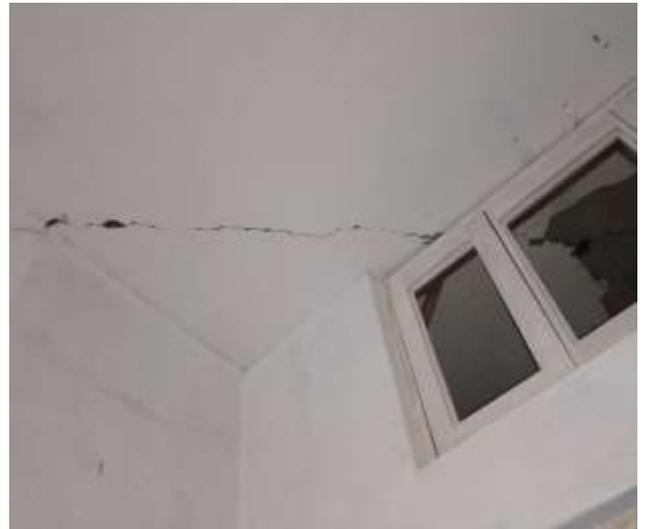
Figura 39. Fissura na laje da Cobertura

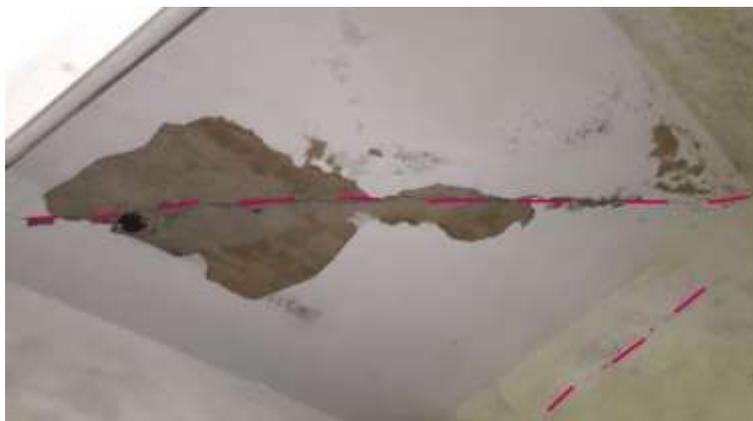
Figura 40. Fissura na laje da cobertura

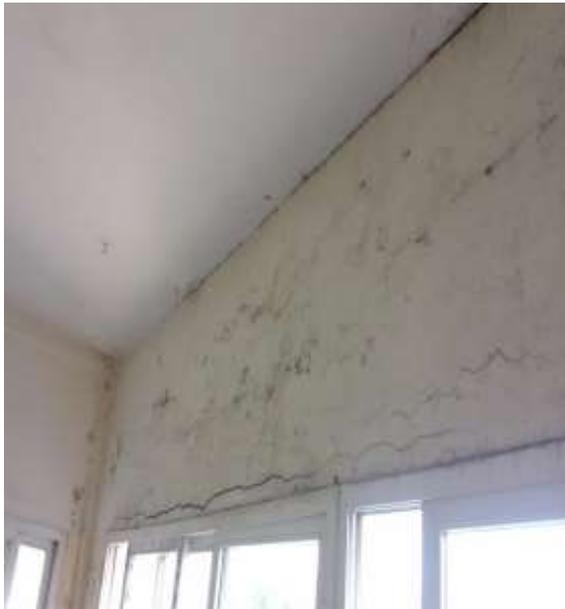
No 1º Andar do Edifício Principal foi possível identificar uma trinca horizontal sobre a janela de plástico. Como ilustrado nas Figura 42, Figura 43, Figura 44 e Figura 45.

Figura 42. Fissura no revestimento

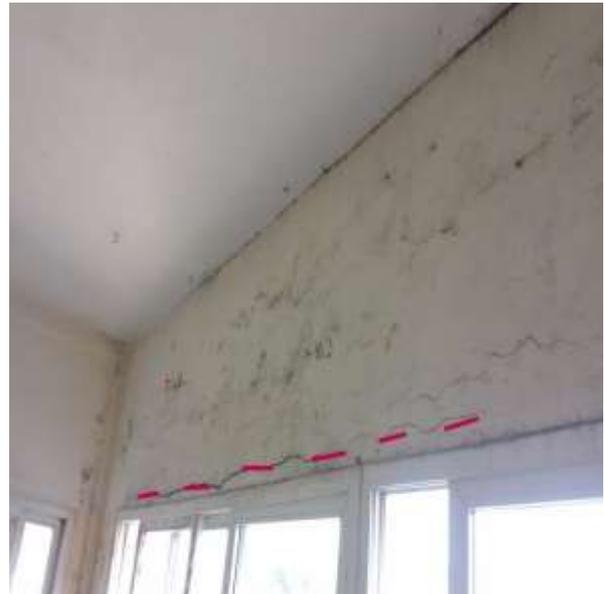
Figura 43. Fissura no revestimento

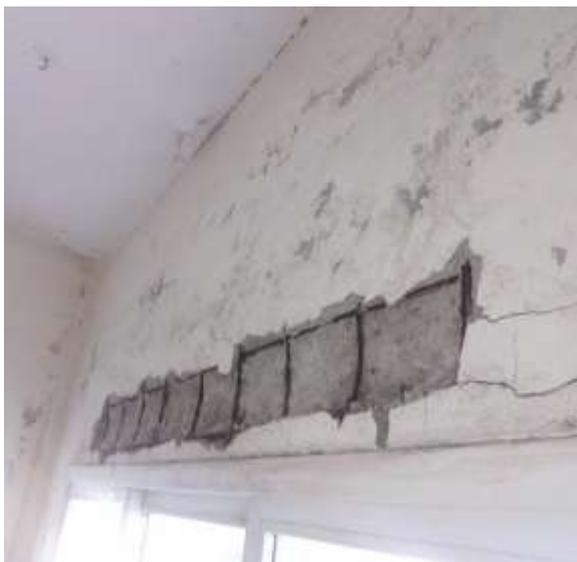
Figura 44. Corrosão de armadura

1. Depois de escovar a superfície de aço, é importante a aplicação de inibidor de corrosão para evitar a corrosão (Sika MonoTop – 1010);
2. Depois aplicação de primário de ligação e argamassa de protecção anticorrosivo sustentável para promover a aderência da argamassa de reparação (Sika MonoTop – 1010);
3. Execução de argamassa de reparação para prolongar a vida útil da estrutura (Sika MonoTop – 4012);
4. Por fim argamassa de nivelamento ou selagem de poros para restaurar a durabilidade (Sika MonoTop – 3020);
5. Desmontagem de andaime.

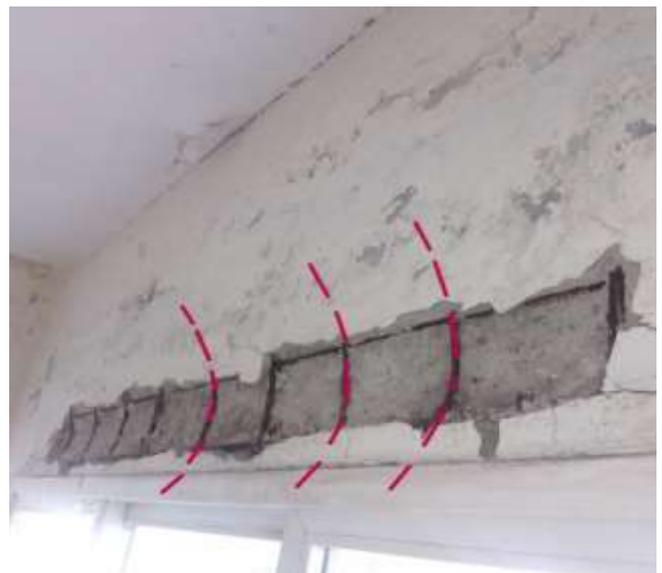
Figura 45. Possível esmagamento da viga

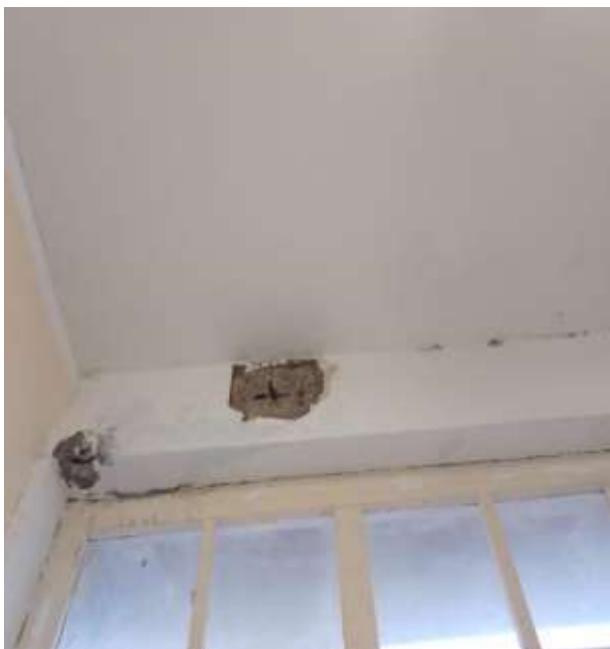
Figura 46. Descamação superficial com exposição das armaduras

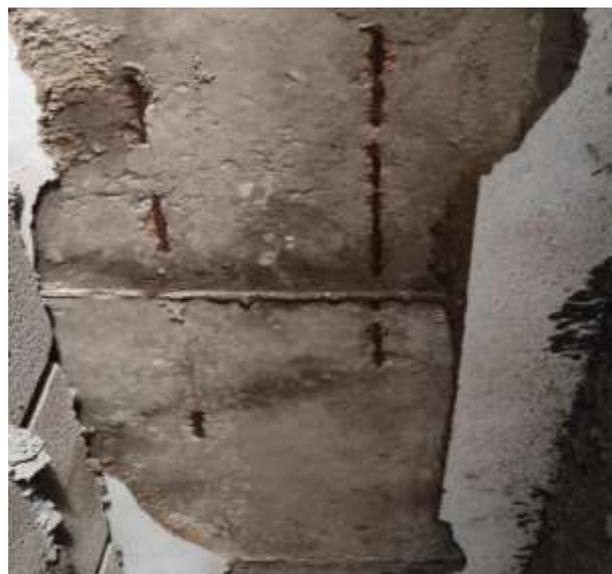
Figura 49. Recobrimento insuficiente

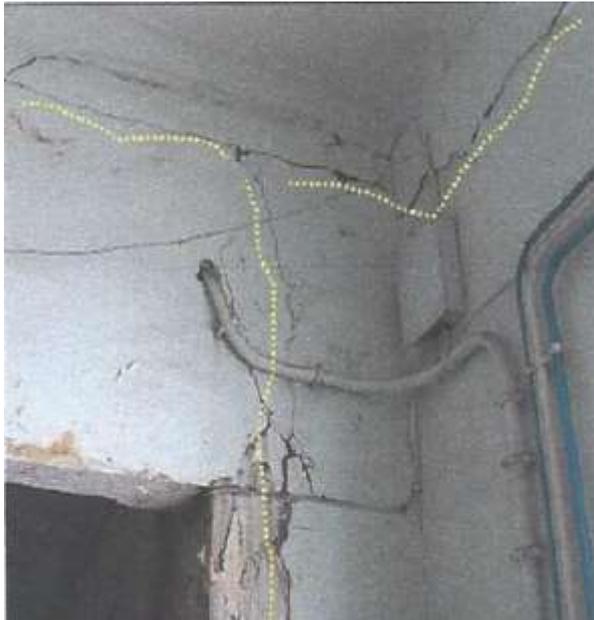
Figura 53 Fissuras horizontais entre a viga e a alvenaria e verticais entre o pilar e parede de alvenaria

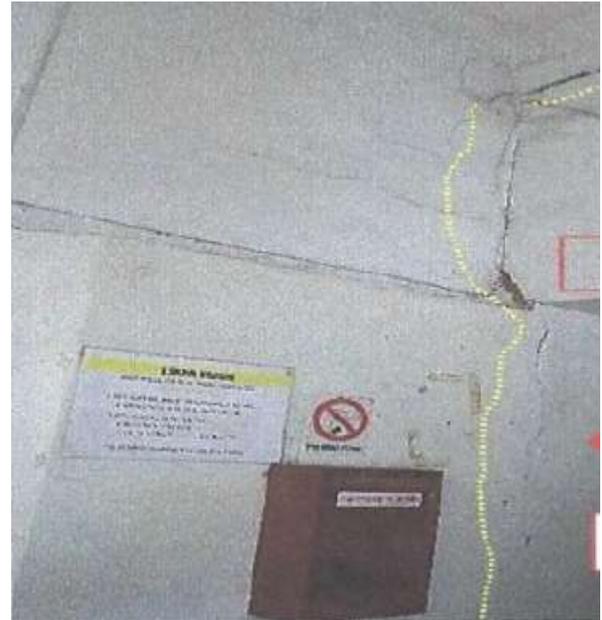
Figura 54. Fissuras verticais no encontro entre as duas paredes de alvenarias

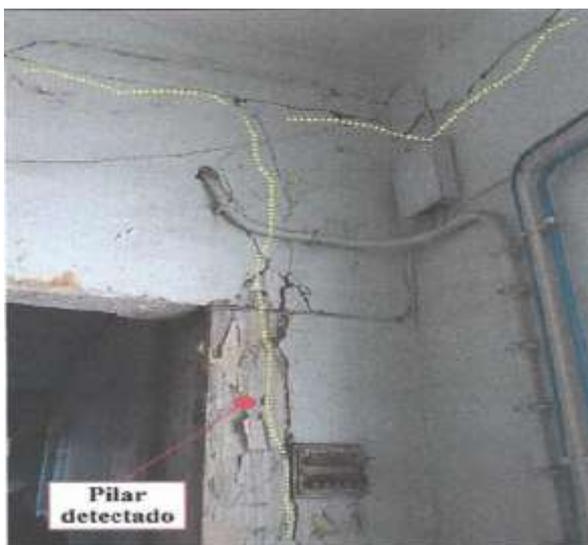
Foi solicitada o Laboratório de Engenharia de Moçambique (LEM) para fazer uma inspeção detalhada (via científica). Depois dum trabalho exaustivo de análise estrutural e verificações, chegou-se a conclusão de ausência de pilares nalguns pontos, como ilustrado nas Figura 55 até Figura 59.

Figura 55. Detecção do pórtico na zona fissurada alinhamento E

Observando as figuras de 57 à 61, para se evitar a continuidade dos fenómenos de esmagamento das paredes nessa zona, foi feito o dimensionamento e a verificação do pórtico como ilustra Figura 69 e Figura 70. O reforço será em betão e em perfil metálico. Ele será executado de modo a não se afectar a estrutura existente, pois isso pode vir a causar outros tipos de patologias.

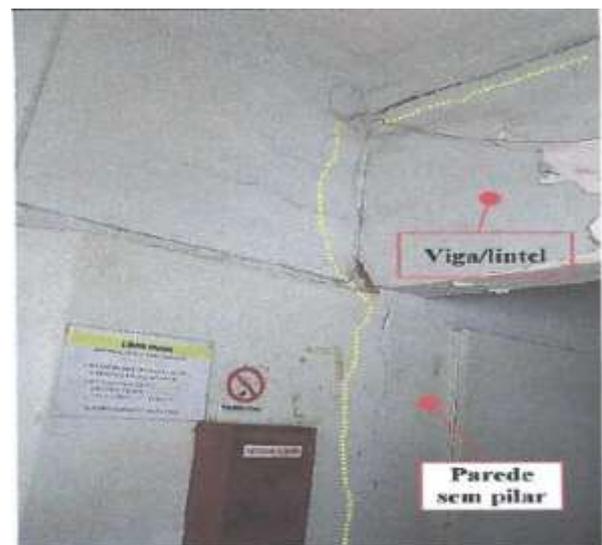
Figura 56. Detecção de falta de pilar e esmagamento de parede no Rés-do-chão do BO (E1)

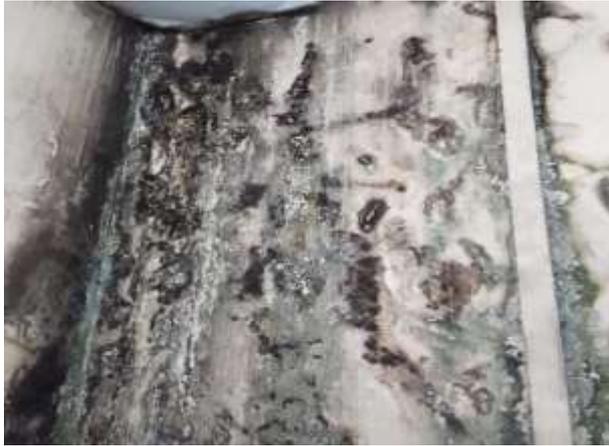
Mesmo que se trate de uma patologia não estrutural, mas pode gerar problemas graves estruturais, sendo importante o seu devido tratamento.

Figura 61. Eflorescência e criptoflorescências na parede

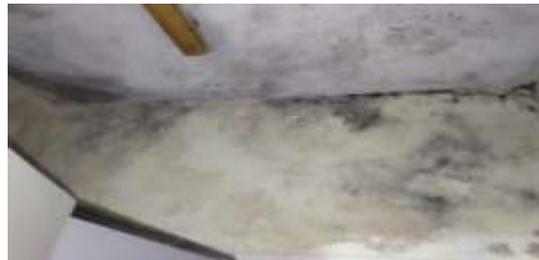
Figura 63. Mancha de humidade
