Relatório de Estágio Profissional

**Diagnóstico de Patologias e Proposta do Projecto de Reabilitação de um edifício de
3 Andares na Cidade de Maputo**

O presente relatório apresenta o diagnóstico das patologias identificadas e a proposta de projecto executivo de reabilitação do Laboratório de Hidráulica, localizado no bairro Luís Cabral, Cidade de Maputo. O edifício, com estrutura em betão armado e revestimentos diversos, apresenta degradação associada sobretudo a infiltrações, variações higrotérmicas e deficiências de manutenção, o que motivou o levantamento técnico desenvolvido sob a tutela do Laboratório de Engenharia de Moçambique (LEM, IP). Os resultados visam apoiar a priorização de intervenções e a gestão do património edificado da instituição.

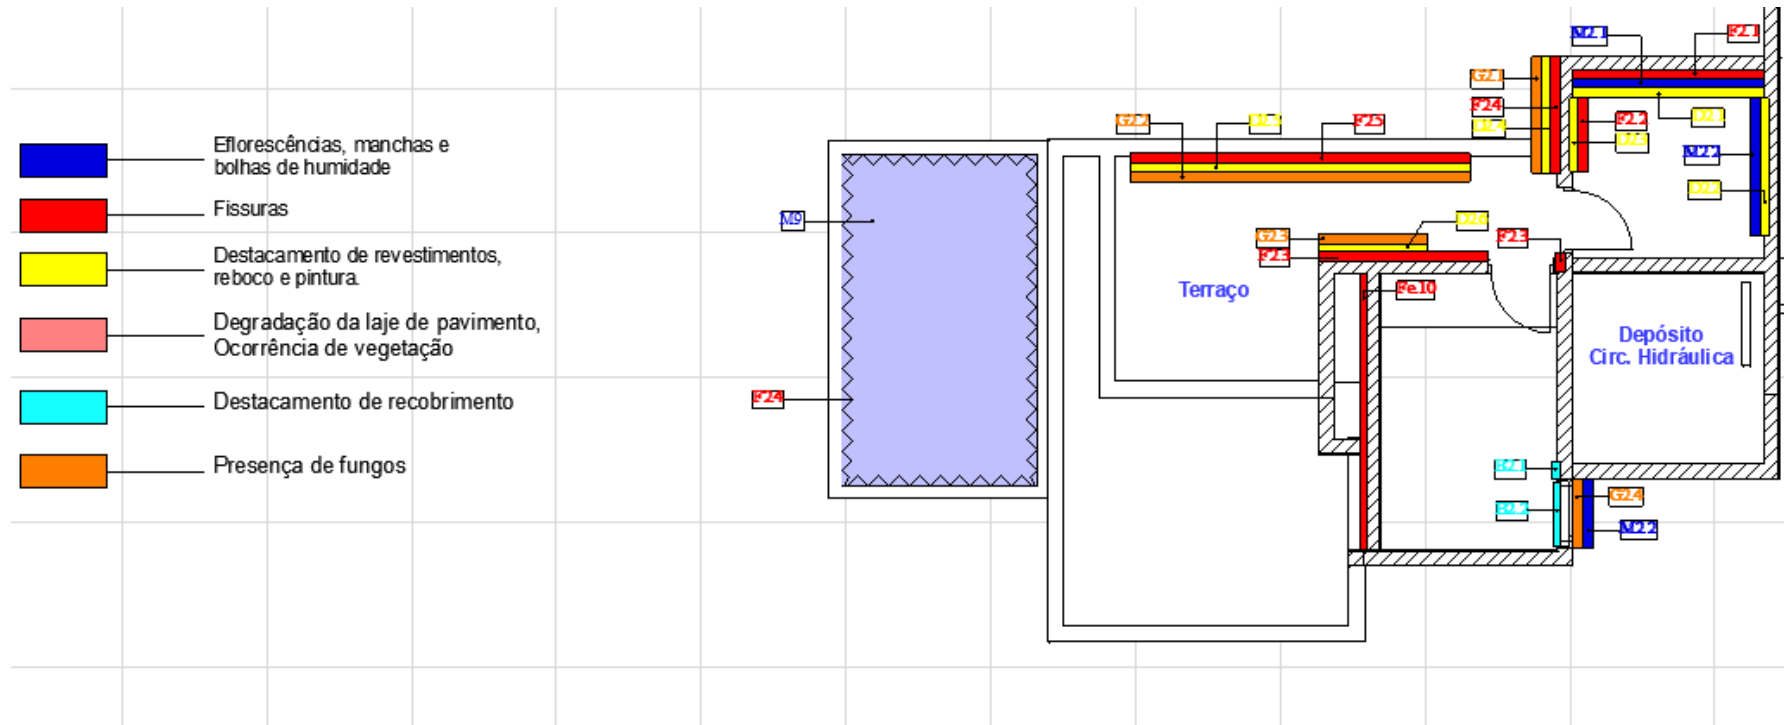
Figura 28: Mapeamento das patologias do segundo andar.

As plantas com o mapeamento completo das patologias de todos os pisos do edifício encontram-se no anexo 2. Como exemplo, encontra-se abaixo na Figura 28, a representação do mapeamento das patologias no segundo andar.

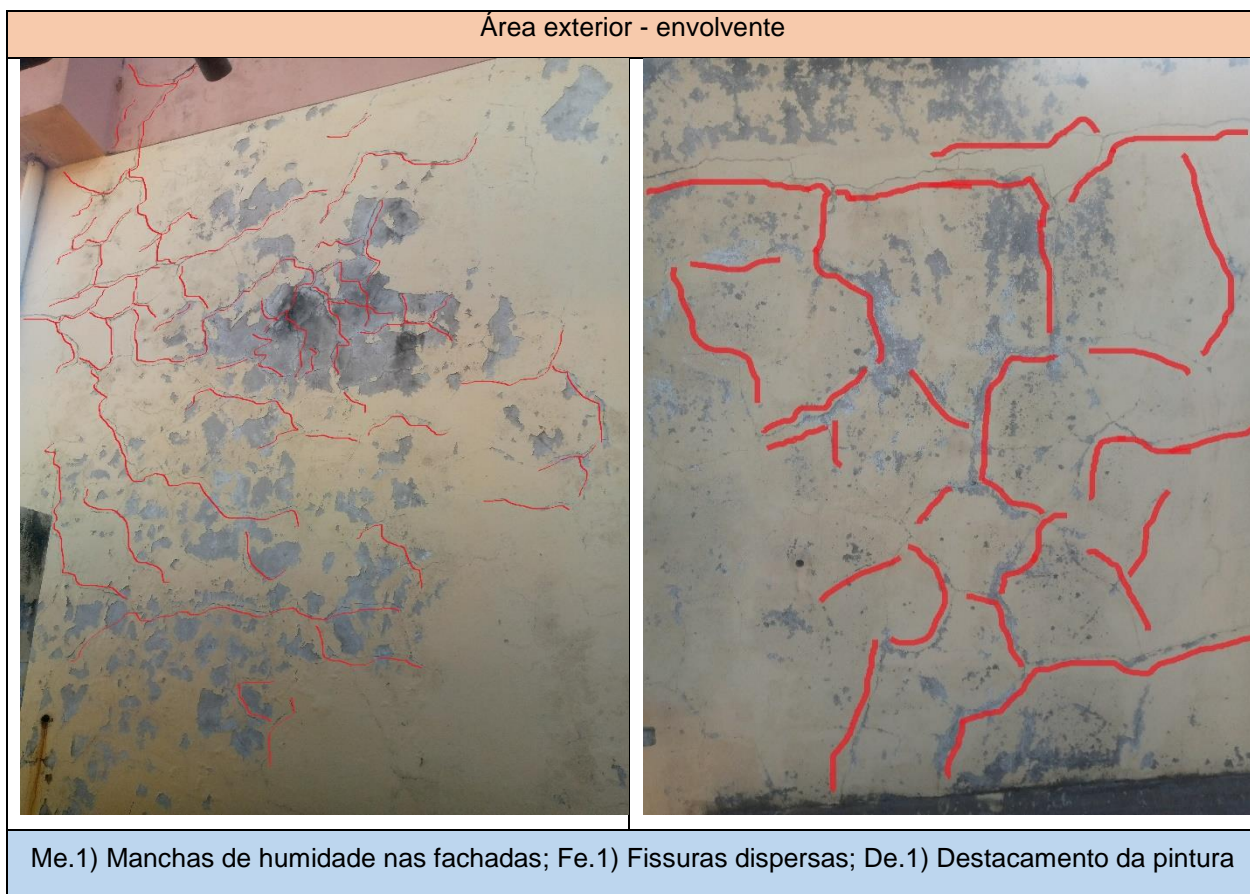
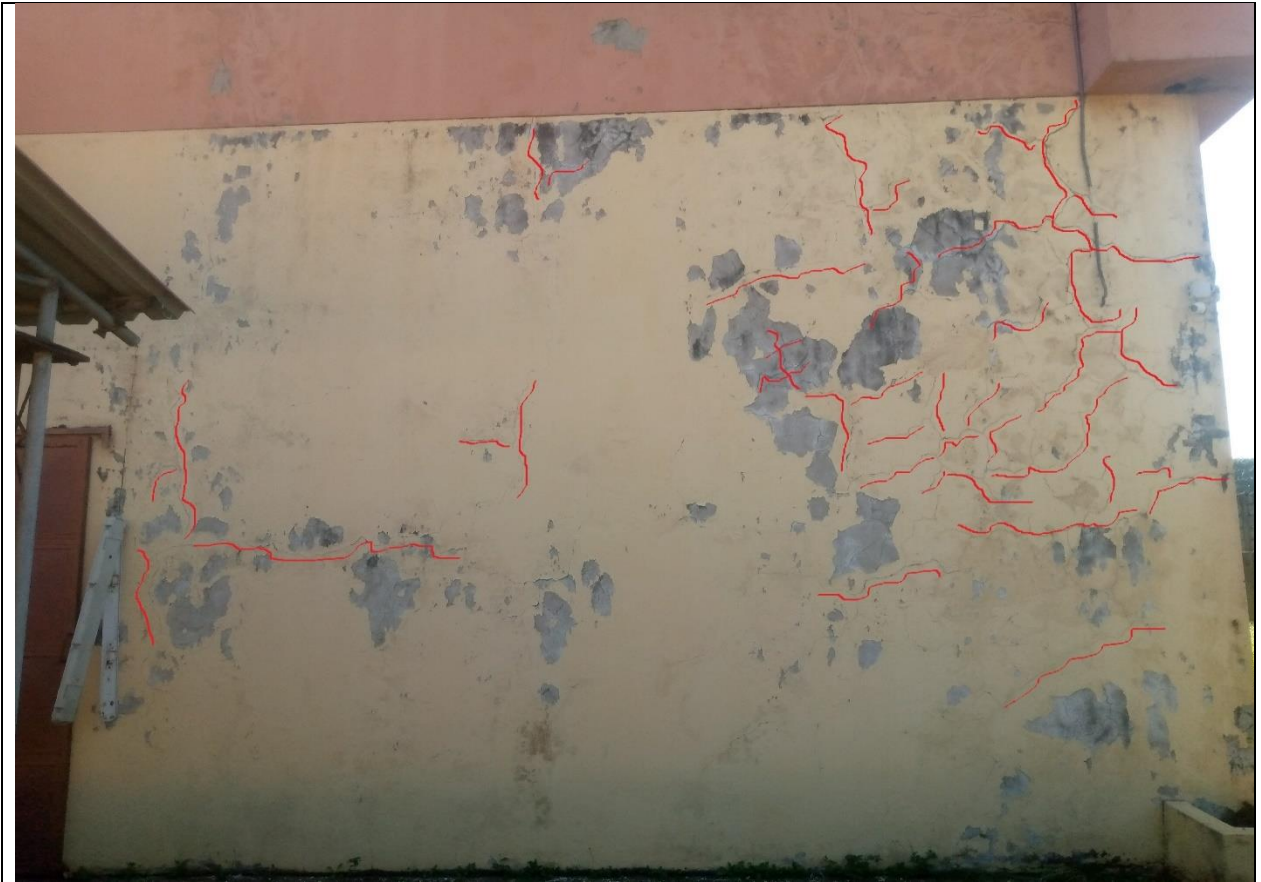
Me.2) Manchas de humidade na fachada lateral direita; Fe.2) Fissuras dispersas; De.2) Destacamento da pintura.

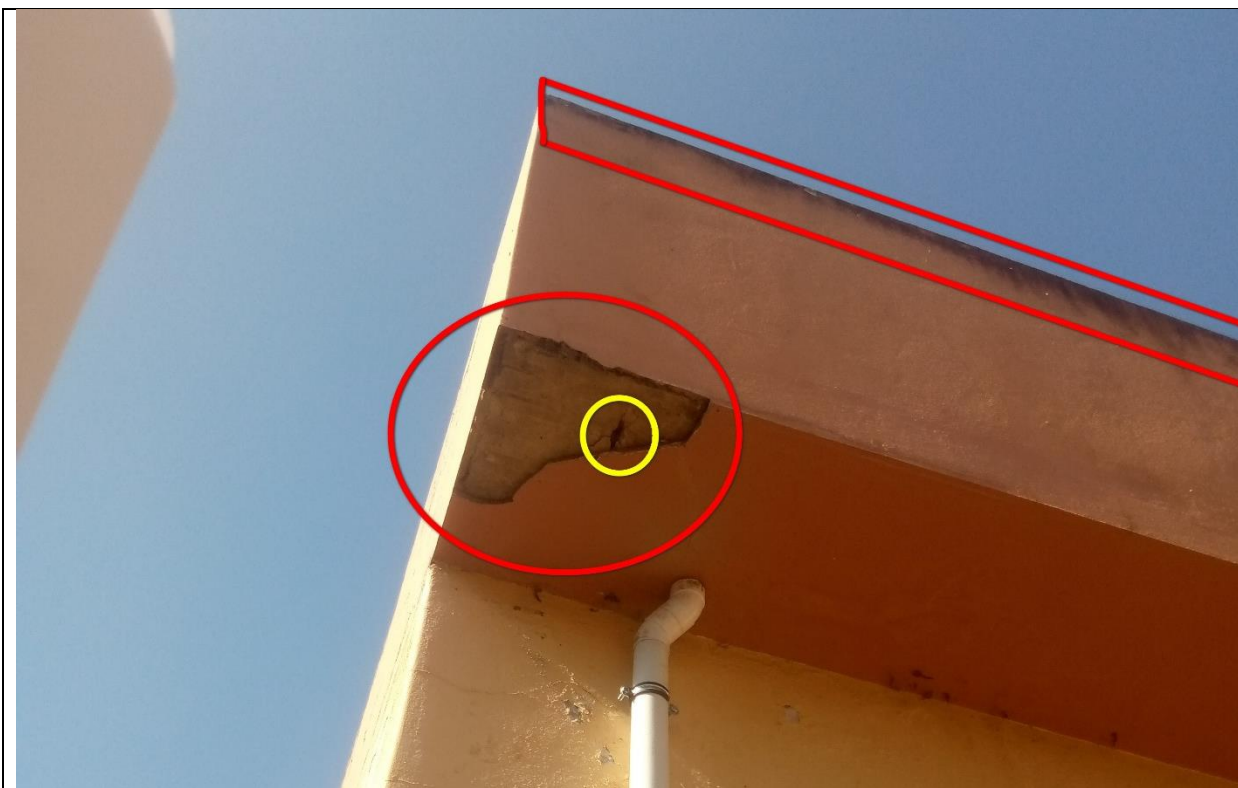
Be.1) Destacamento pontual do reboco e do recobrimento com exposição e corrosão da armadura transversal da laje da caleira.

Ge.1) Presença de fungos na zona superior da caleira

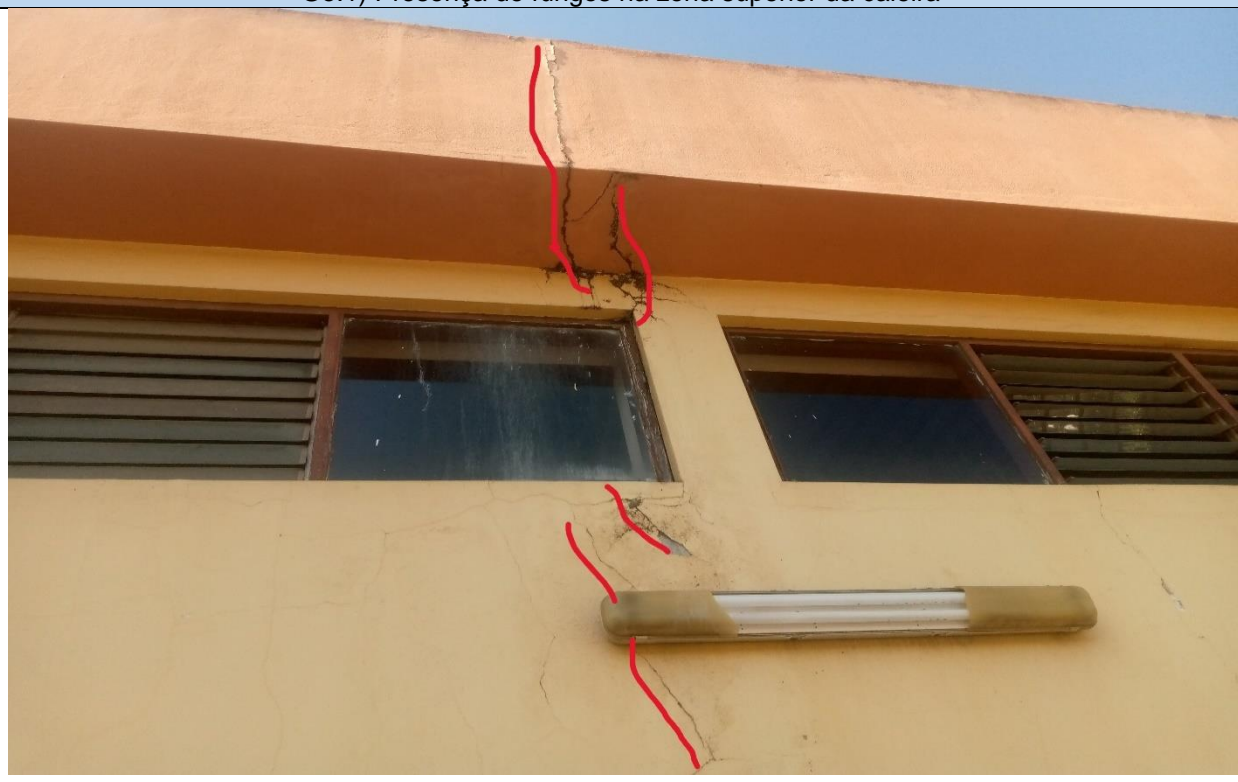
Fe.3) Fissuras verticais e diagonais na fachada frontal do pavilhão de ensaios, vista do exterior; Fe.4) Fissura transversal na caleira;

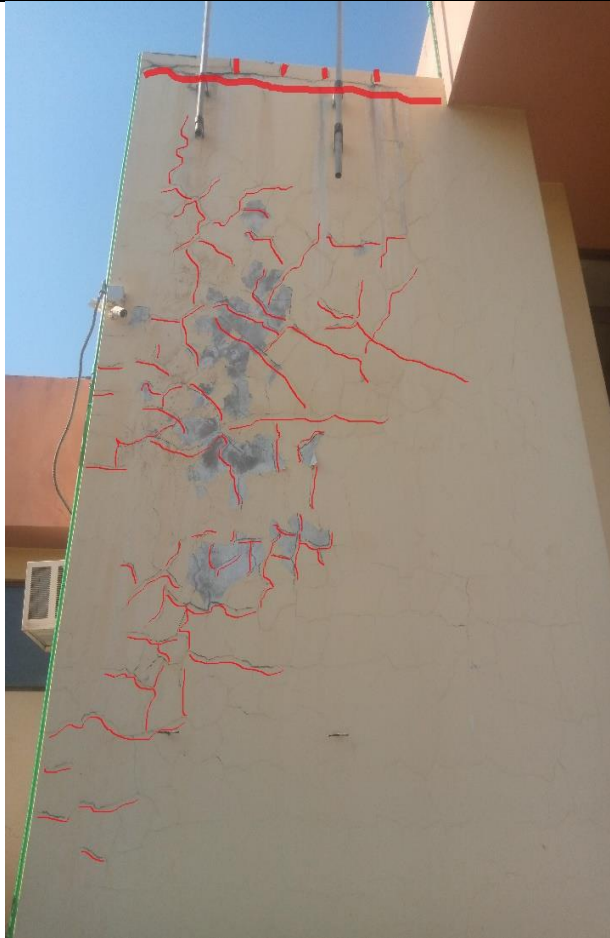
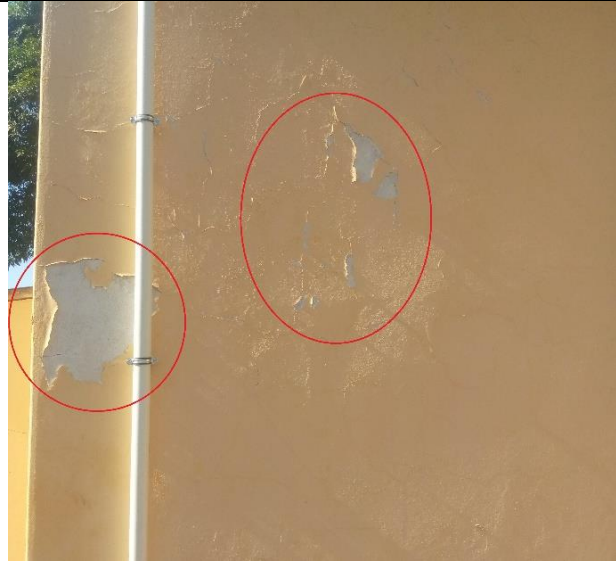
Me.3) Manchas de humidade e escurrimento de água; Fe.5) Fissura horizontal entre a laje-platibanda e fissuras dispersas na parede; De.3) destacamento da pintura;	De.4) destacamento da pintura Fe.6) fissura horizontal

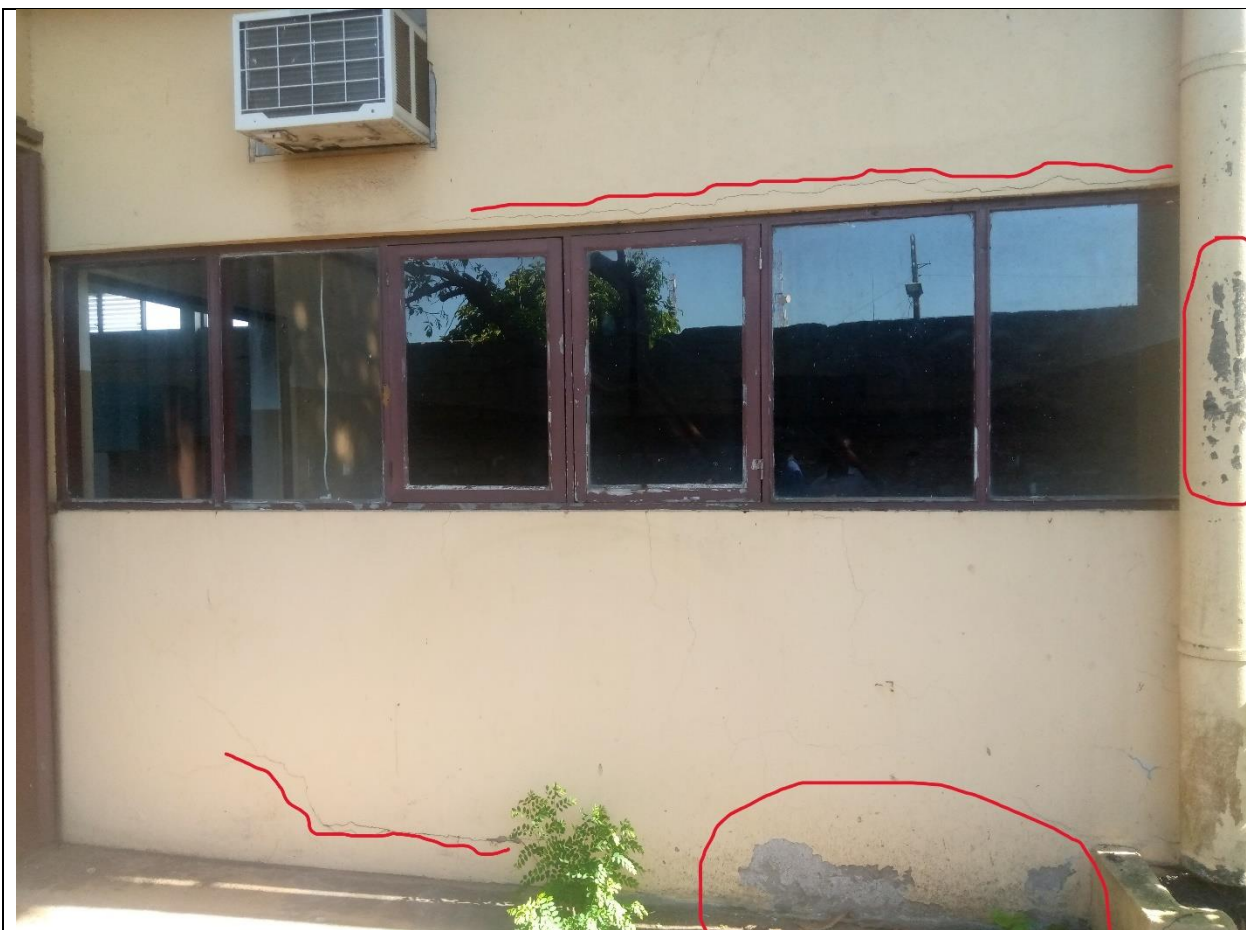
Fe.7) fissura horizontal no lintel da janela e na parede; De.5) destacamento da pintura na parede e janelas, e, no tubo de queda de água.

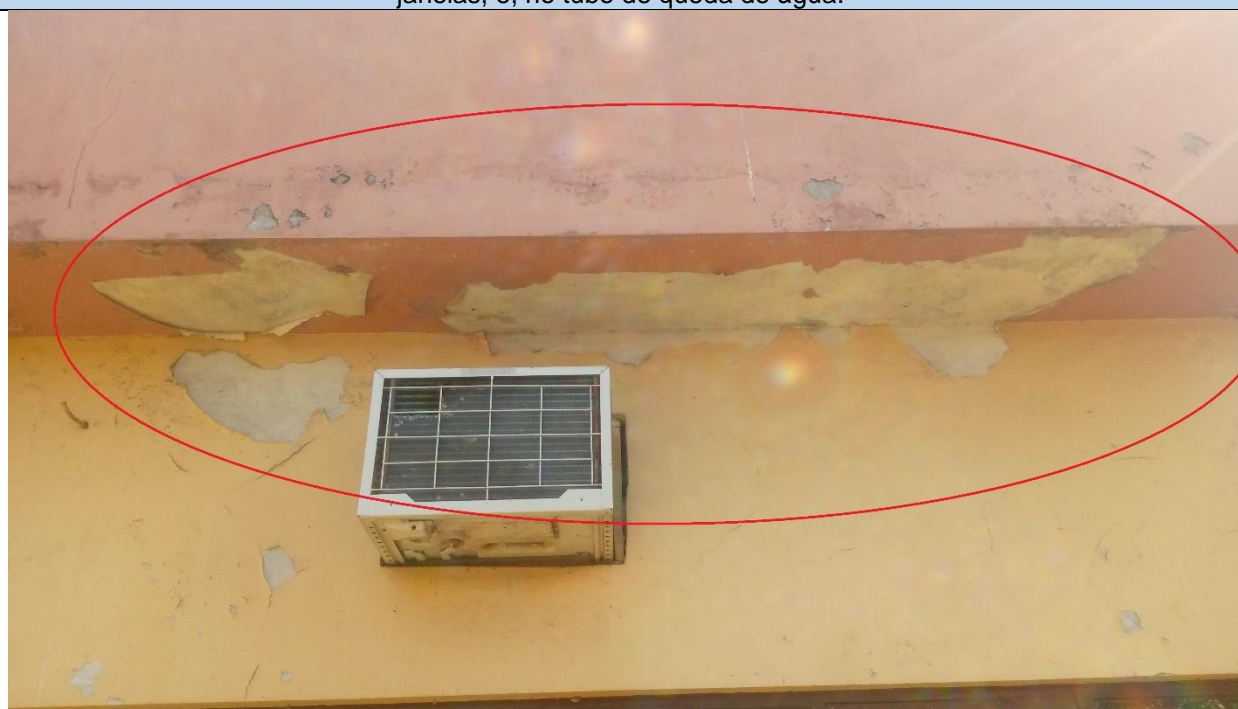
De.6) Destacamento da pintura na caleira e na parede.

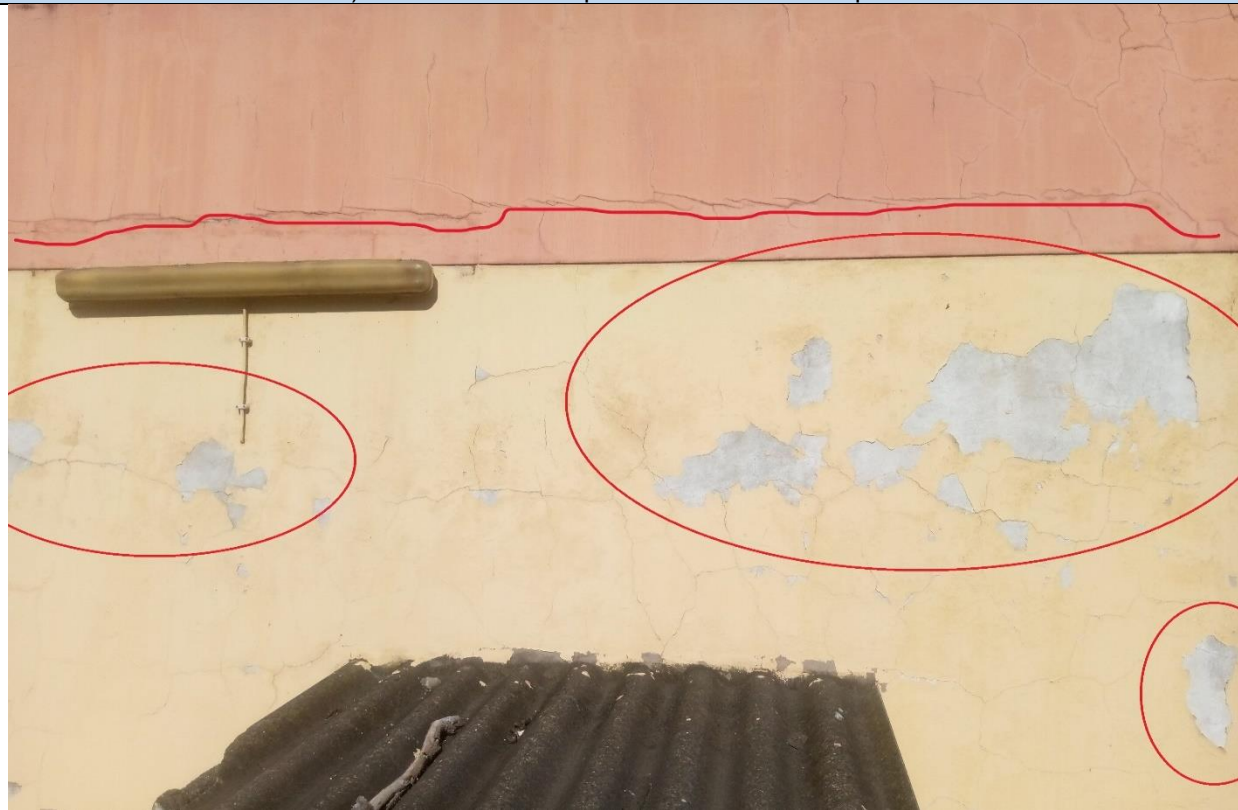
Fe.8) fissura horizontal na caleira; De.7) destacamento da pintura da fachada lateral esquerda do rés do chão.

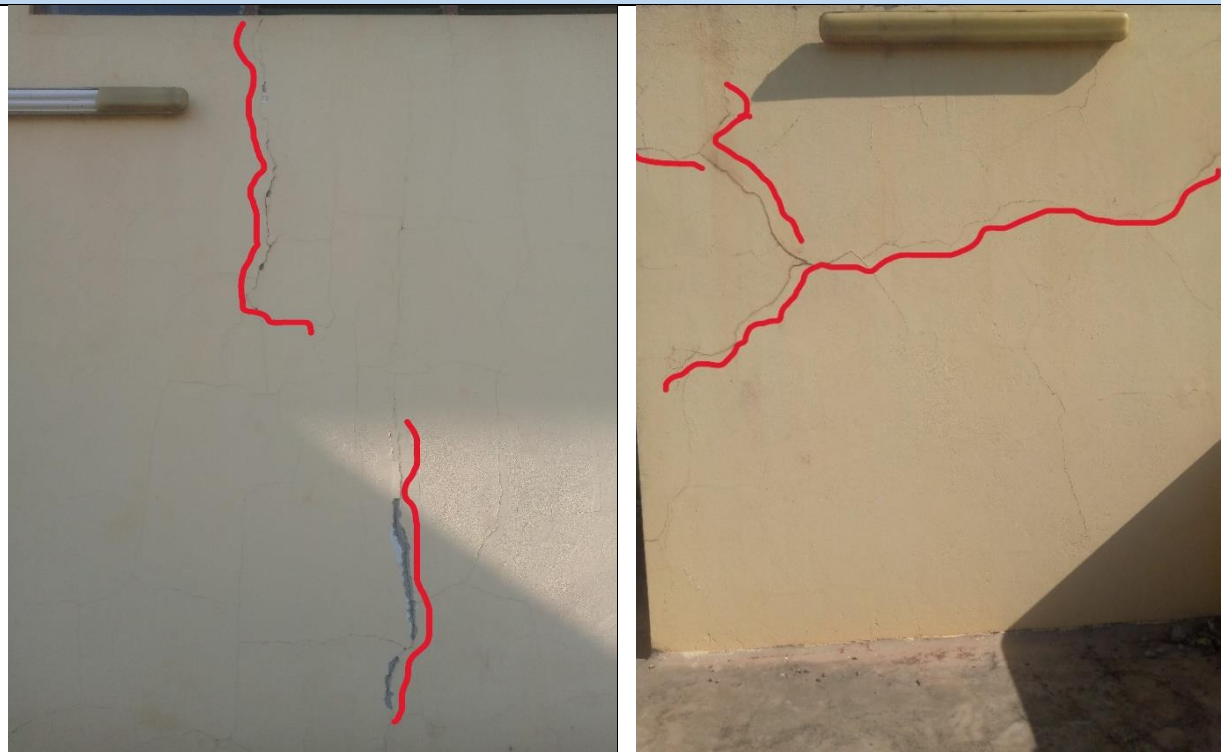
Fe.9) Fissuras verticais na fachada frontal do pavilhão de ensaios, vista do exterior.

Fe.10) fissuras diagonais e horizontais na fachada lateral esquerda do segundo andar, vista do exterior.

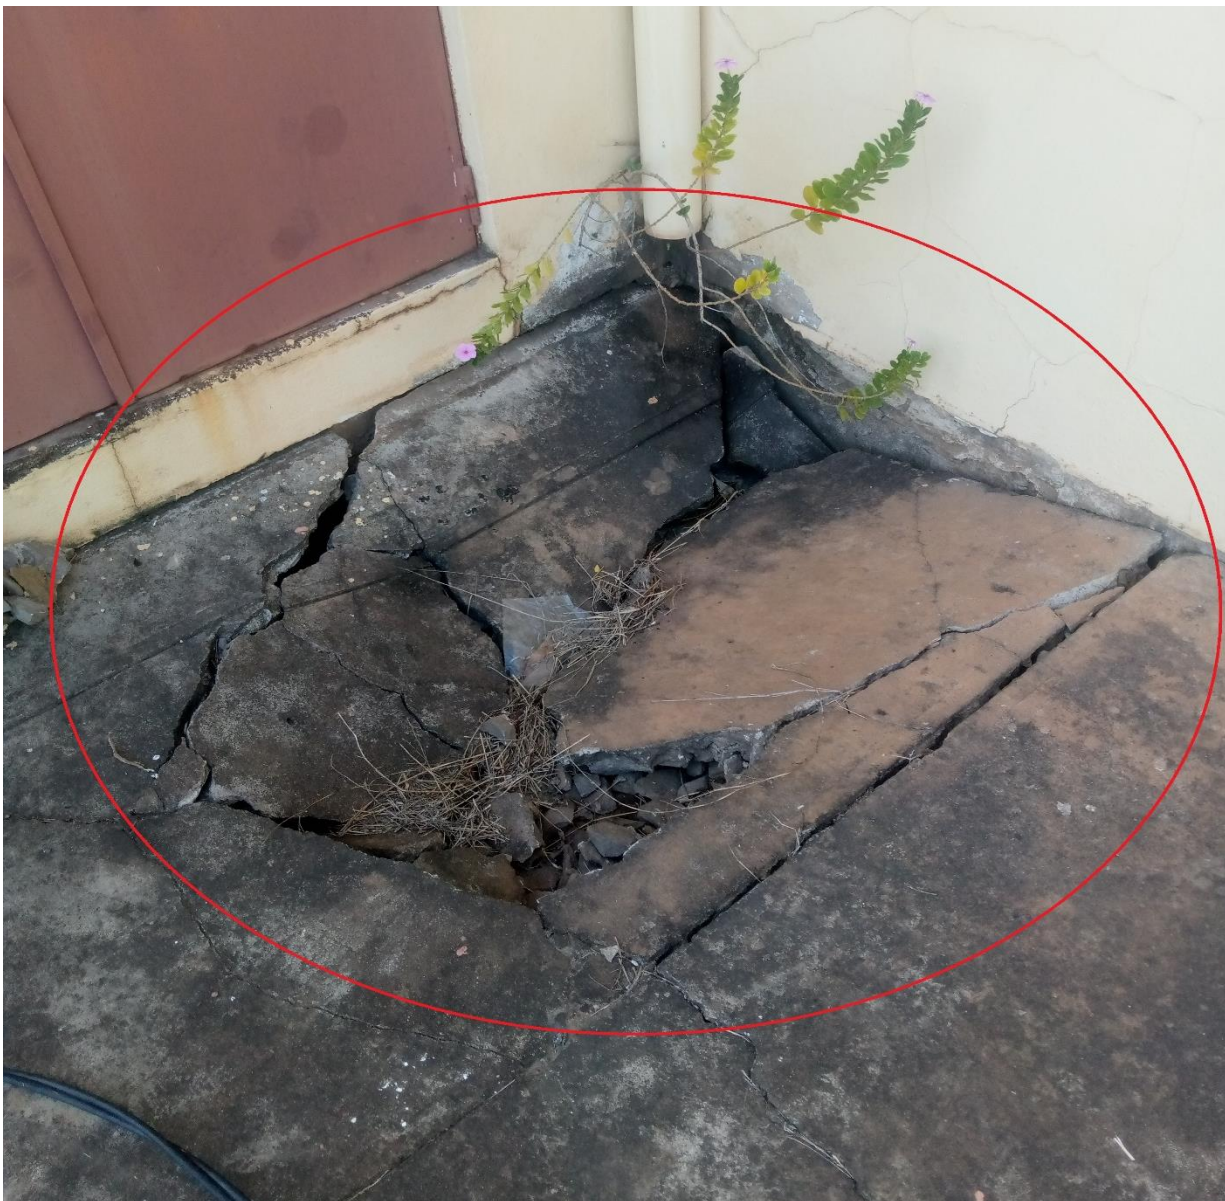
Le.1) Degradação da laje de pavimento exterior e exposição do material de enchimento; Ve.1) Ocorrência de Vegetação.

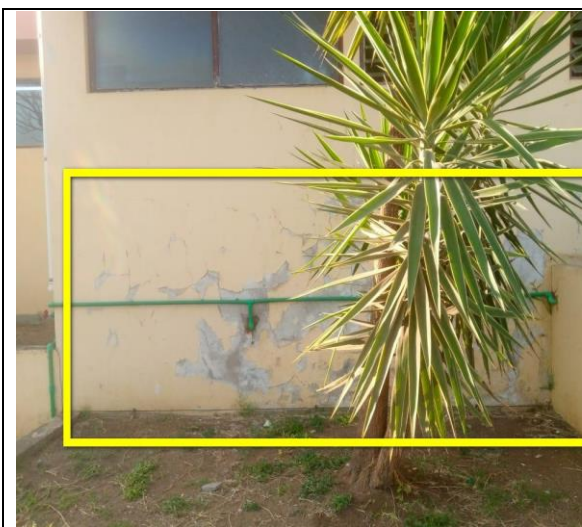
De.8) Destacamento da pintura na fachada frontal das casas de banho, vista do exterior

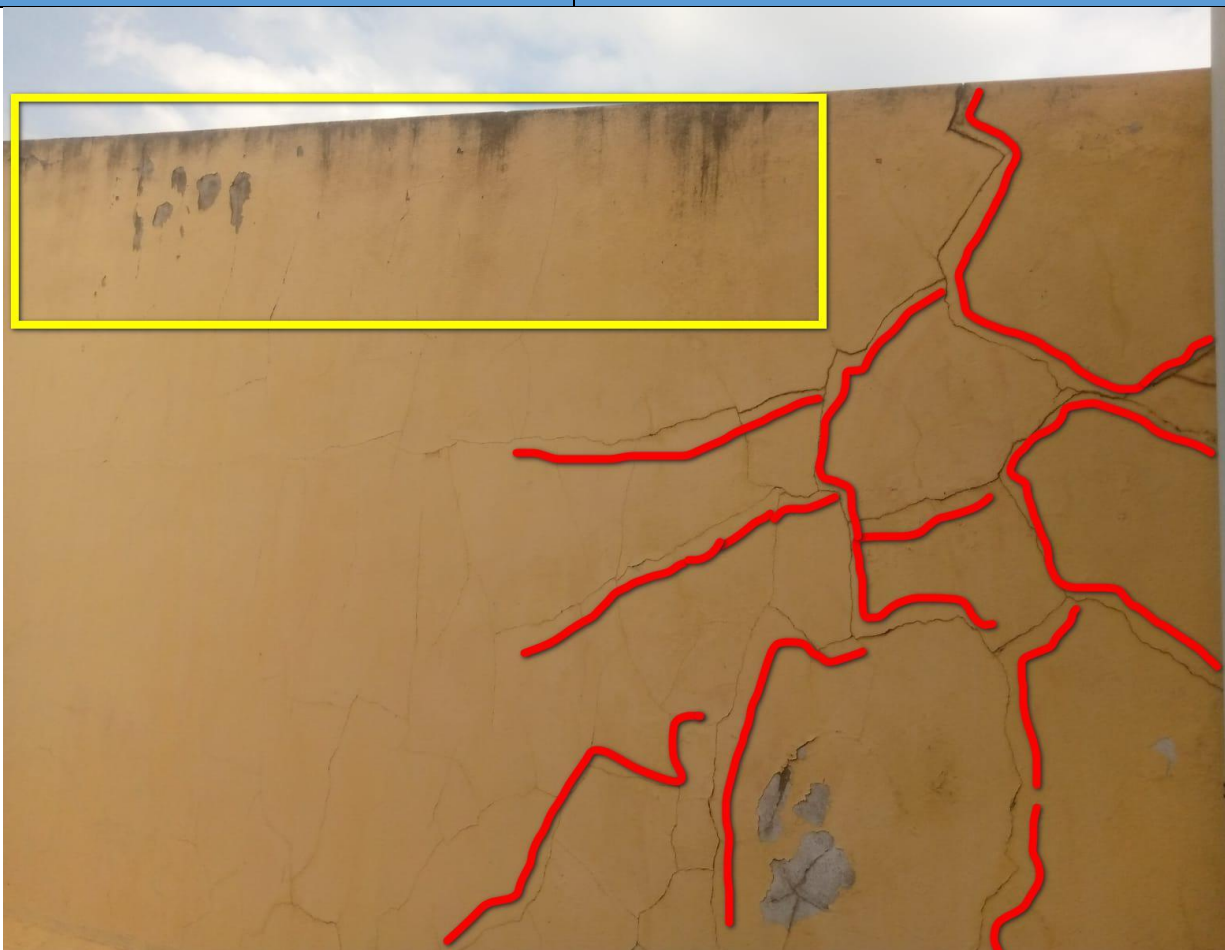
De.14) Destacamento da pintura; Fe.11) Fissuras dispersas na parede; Ge.2) Presença de Fungos na parte superior da parede.

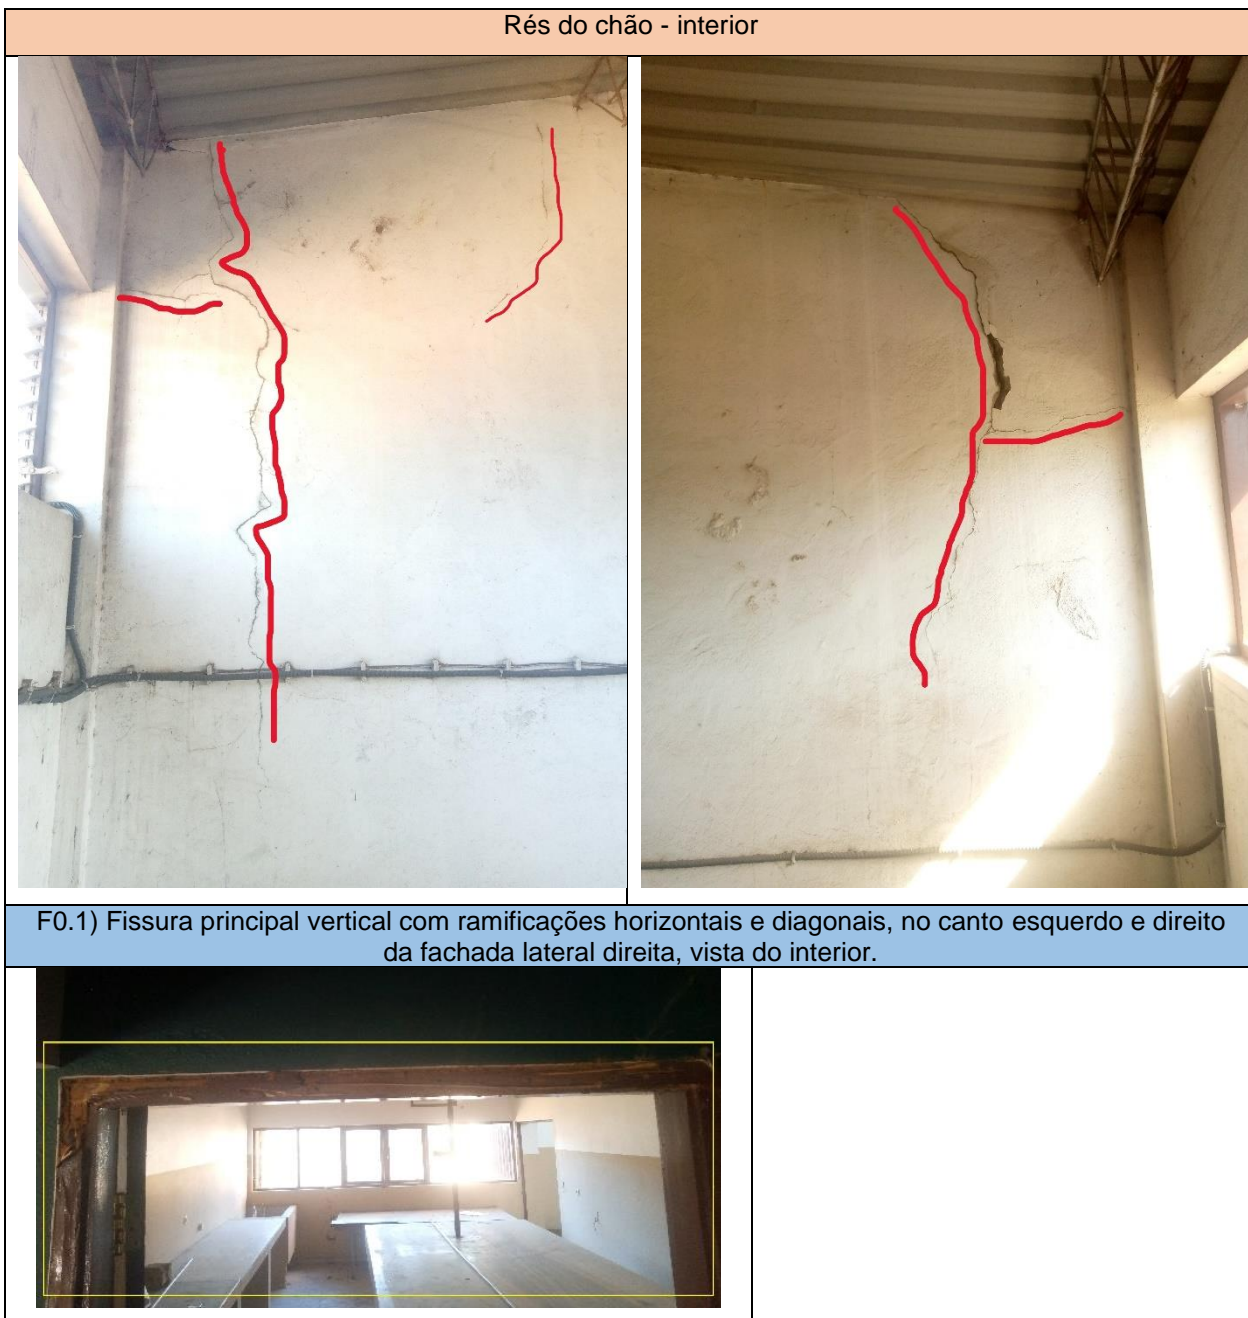
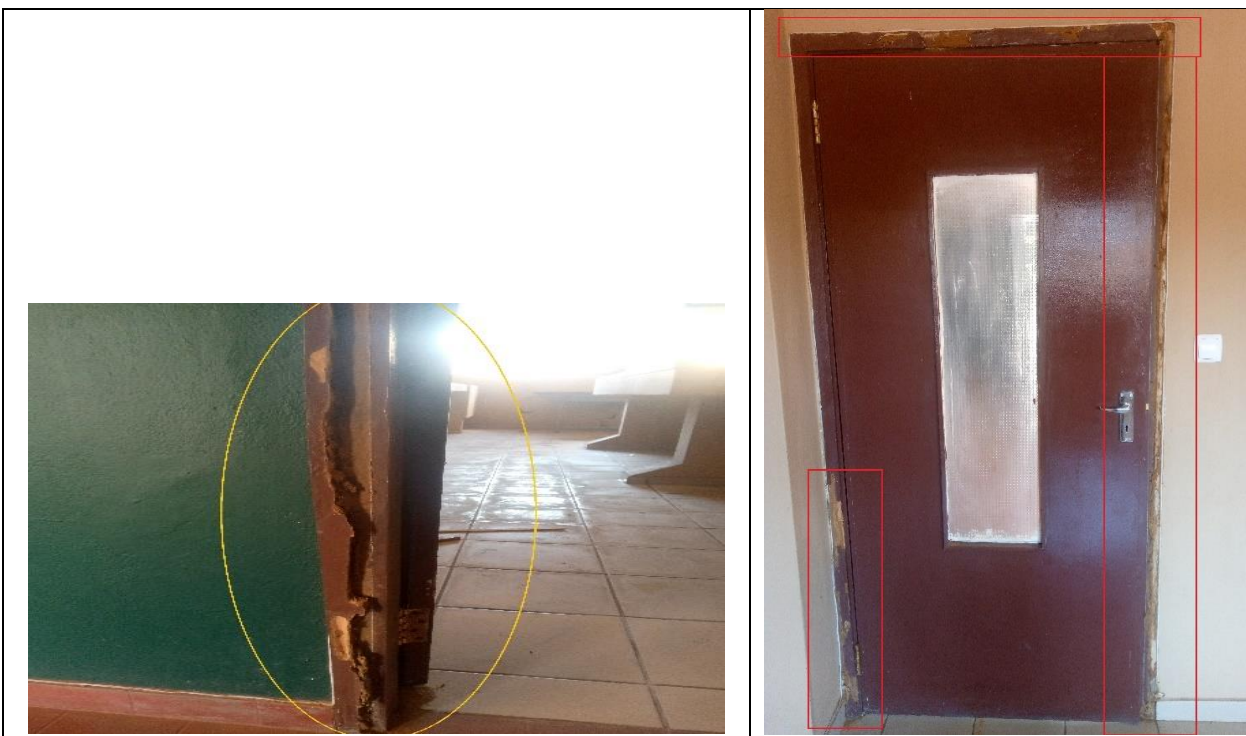
T0.1) Deterioração do aro de madeira nas portas e destacamento da pintura.

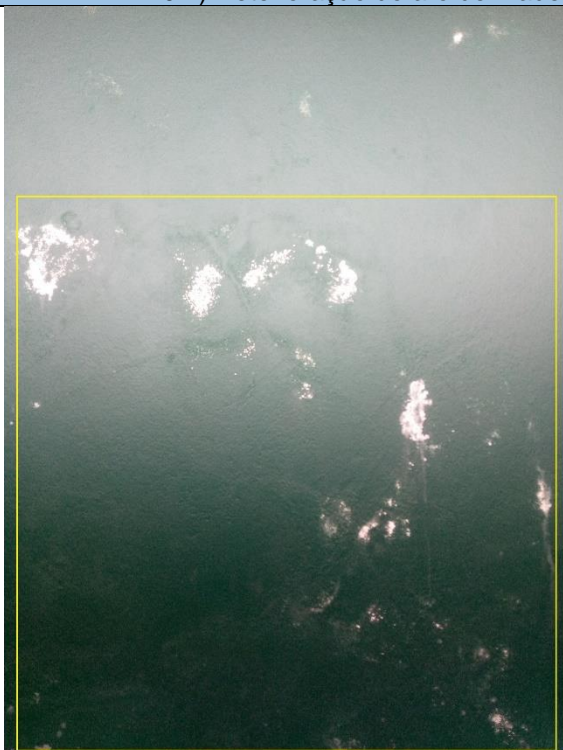
M0.1) Eflorescência;

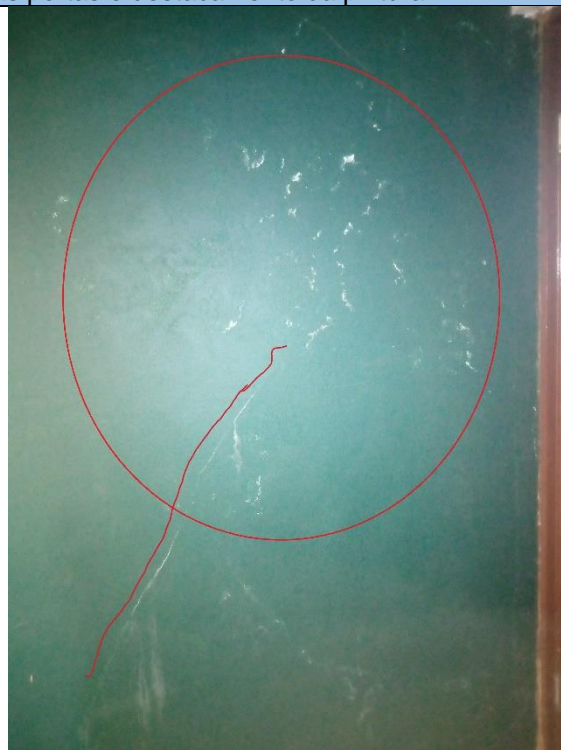
F0.2) Fissura diagonal M0.2) Eflorescência.

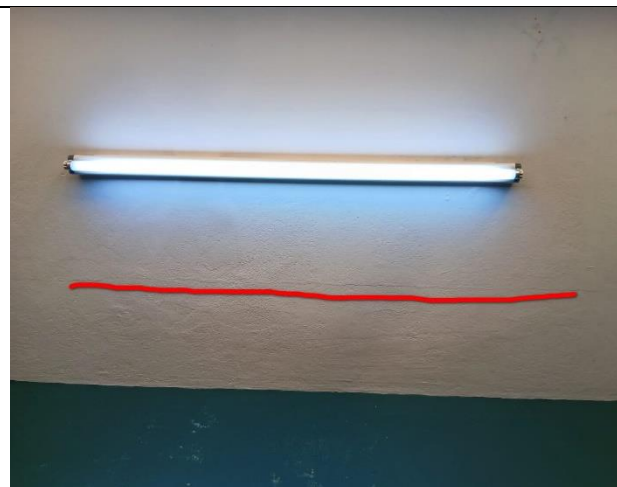
F0.3) Fissura transversal na laje de cobertura do corredor dos escritórios

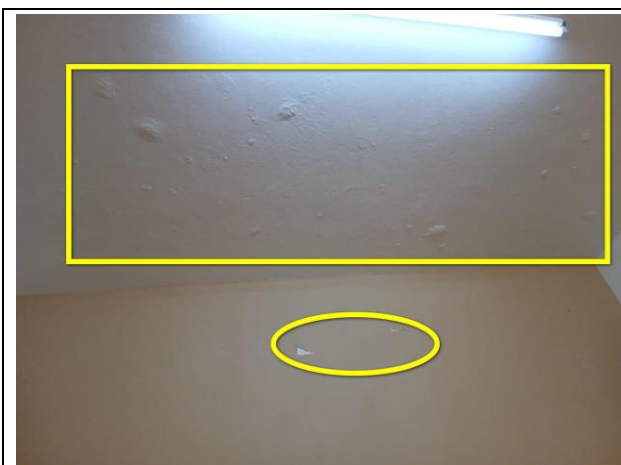
M0.6) Bolhas de humidade na laje de cobertura e parede do **escritório 1**

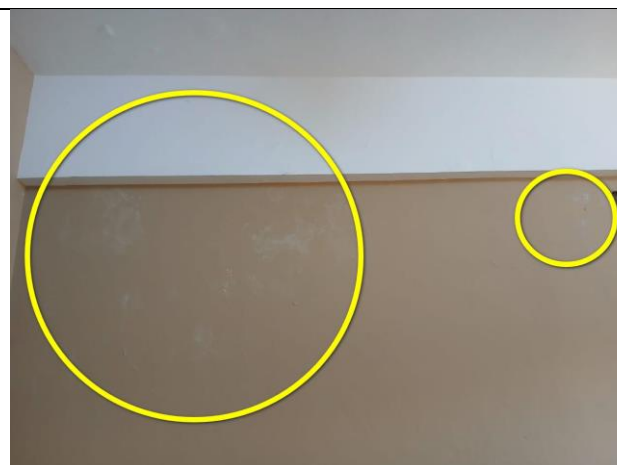
M0.7) Eflorescências na parede do **escritório 1**

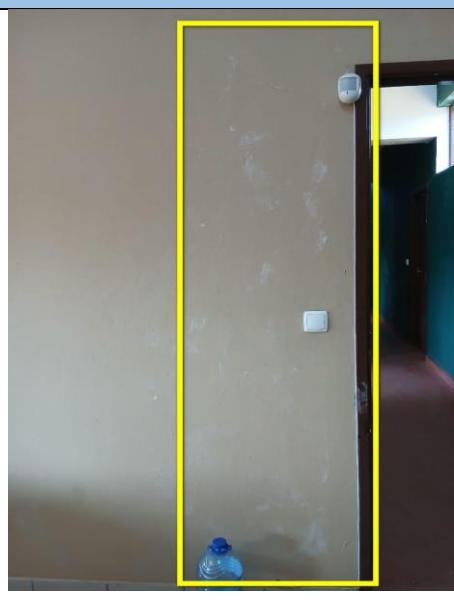
M0.8) Eflorescência	F0.5) Fissura diagonal na parede da janela	F0.6) Fissura horizontal na parede junto ao pilar

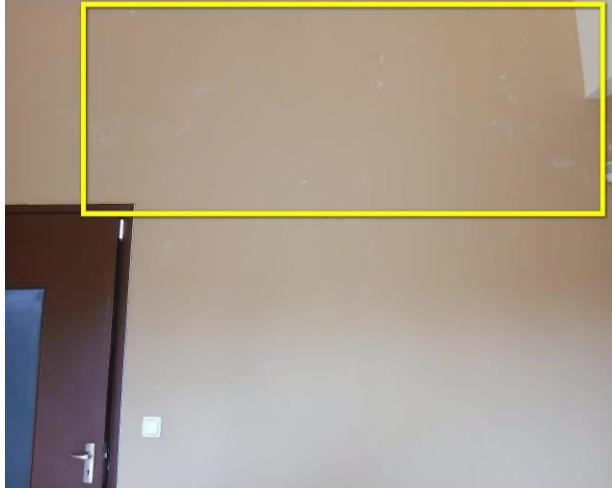
D0.2) Destacamento da pintura e presença de eflorescência	M0.9) Eflorescência na parede logo a entrada, vista do interior

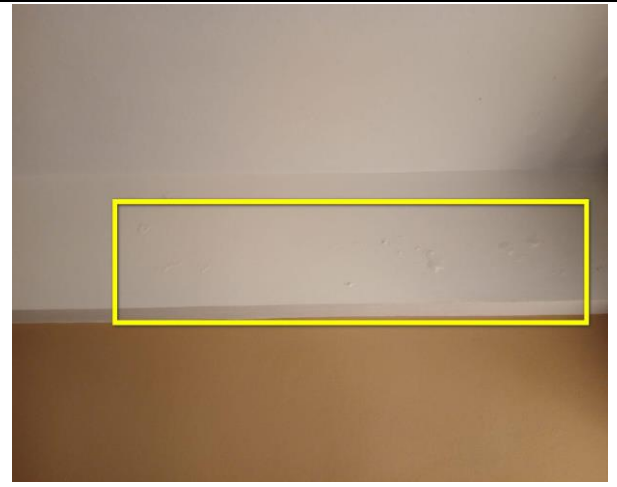
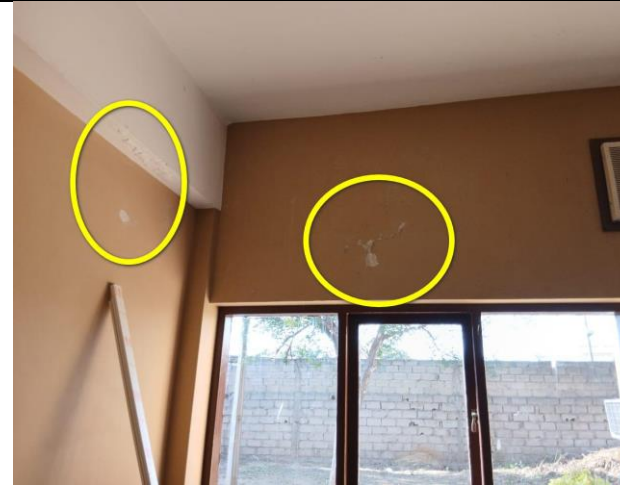
<p>M0.12) Bolhas de humidade na viga do escritório 3</p>	<p>M0.13) Bolhas de humidade; D0.3) Destacamento da pintura e presença de eflorescência</p>

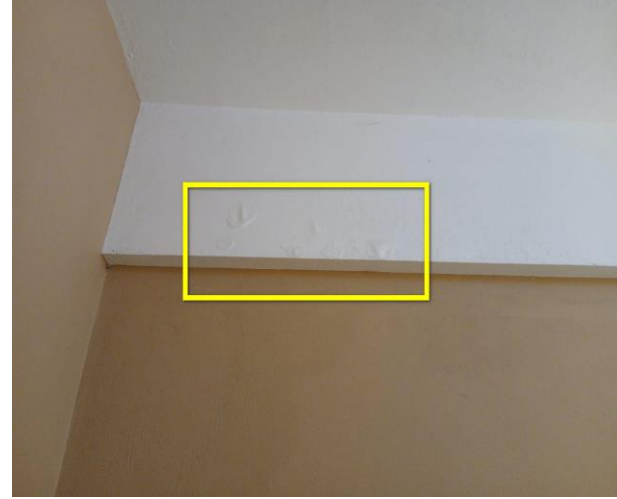
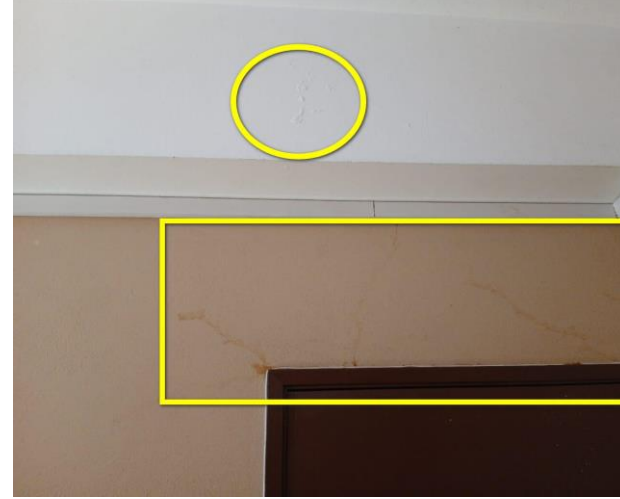
<p>M0.14) Bolhas de humidade na viga</p>	<p>M0.15) Bolhas de humidade, Presenças de térmitas</p>

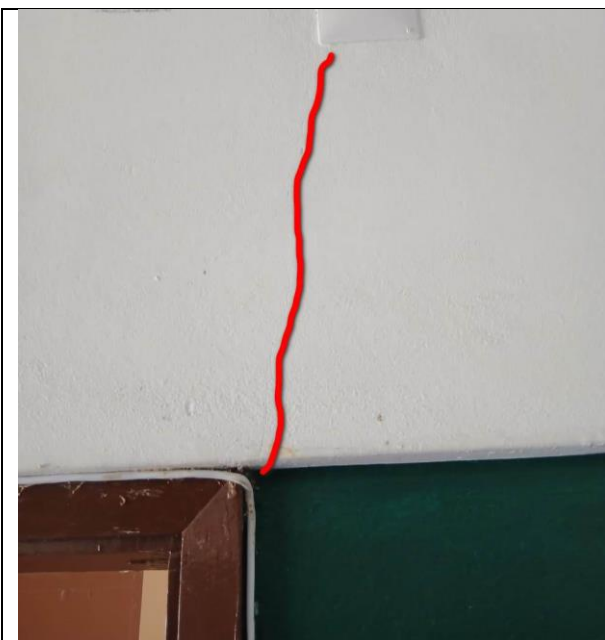
F0.7) Fissura vertical no canto superior da porta do escritório 5, vista do exterior.

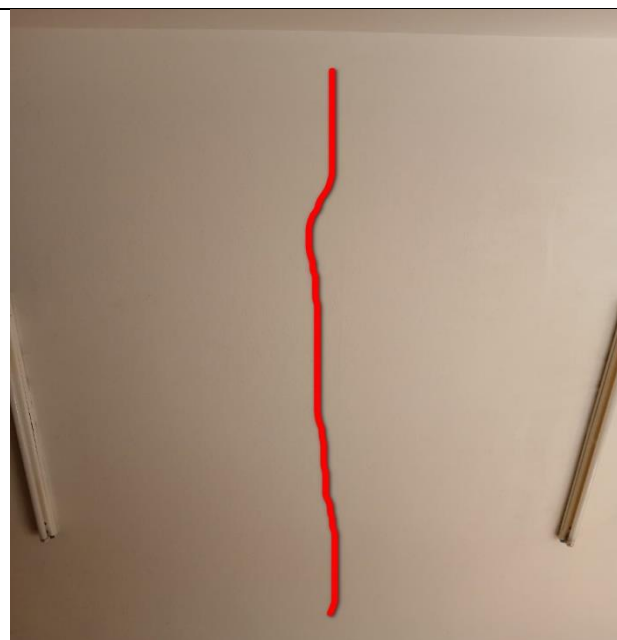
F0.8) Fissura transversal na laje do escritório 5

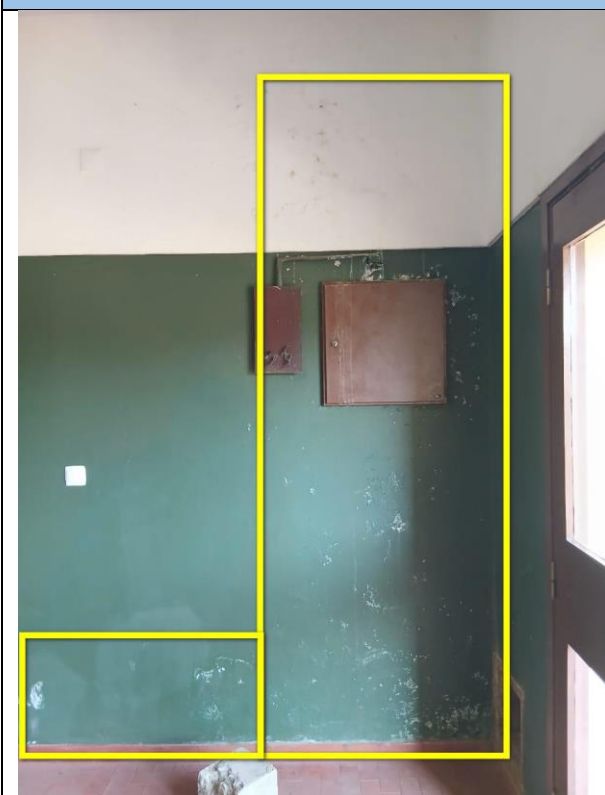
M0.16) Eflorescência na parede á direita da entrada principal.

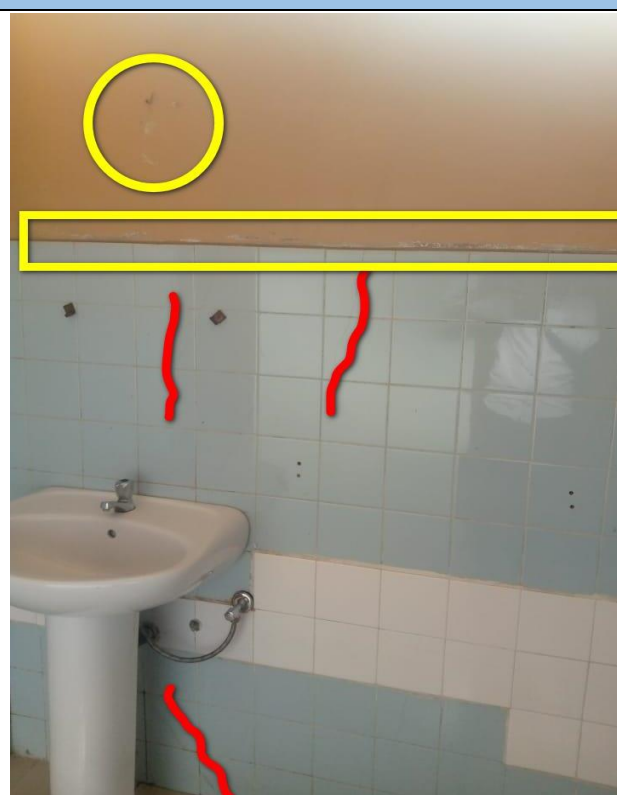
M0.17) Eflorescências; D0.4) destacamento da pintura; F0.9) Múltiplas fissuras nas tijoleiras da wc.

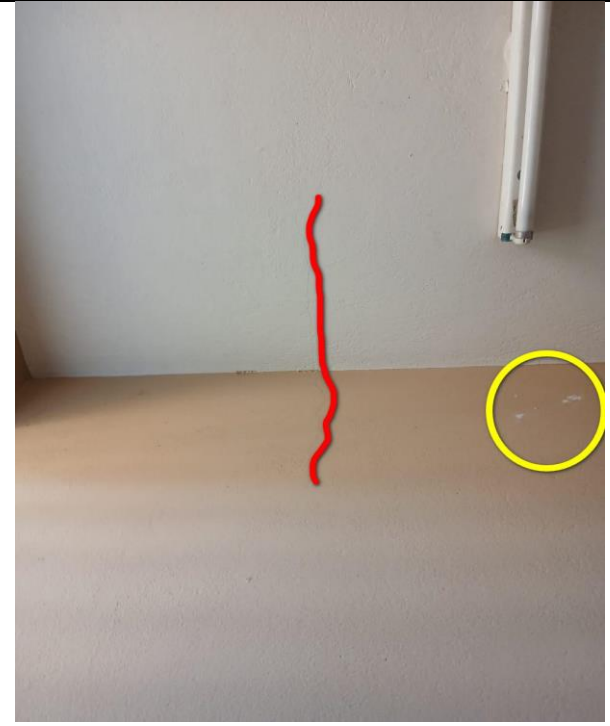
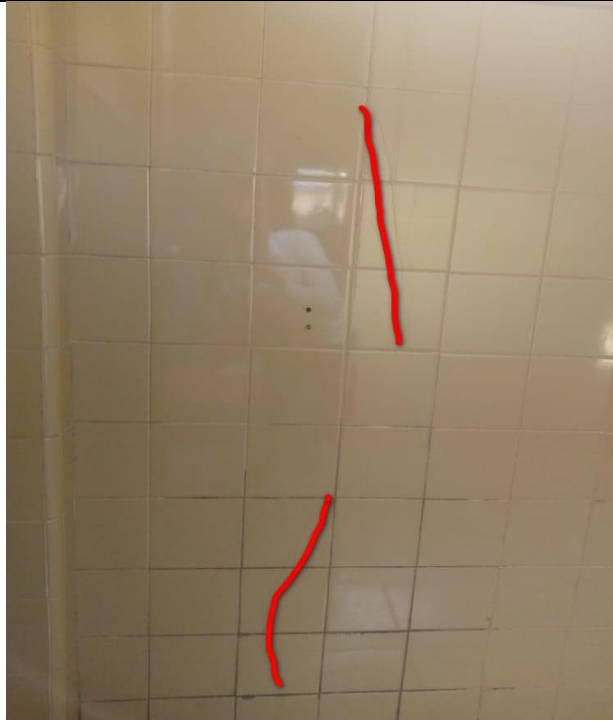
<p>F0.10) Fissura transversal na laje de cobertura e na parede da wc; M0.18) Eflorescência</p>	<p>F0.11) Múltiplas fissuras na tijoleira da wc feminina</p>
