Relatório de Estágio Profissional

**Diagnóstico de Patologias e Proposta do Projecto de Reabilitação de um edifício de
3 Andares na Cidade de Maputo**

O presente relatório apresenta o diagnóstico das patologias identificadas e a proposta de projecto executivo de reabilitação do Laboratório de Hidráulica, localizado no bairro Luís Cabral, Cidade de Maputo. O edifício, com estrutura em betão armado e revestimentos diversos, apresenta degradação associada sobretudo a infiltrações, variações higrotérmicas e deficiências de manutenção, o que motivou o levantamento técnico desenvolvido sob a tutela do Laboratório de Engenharia de Moçambique (LEM, IP). Os resultados visam apoiar a priorização de intervenções e a gestão do património edificado da instituição.

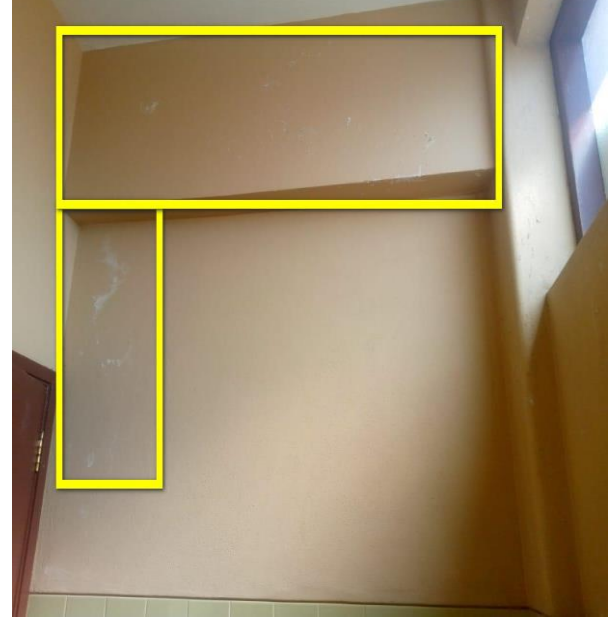
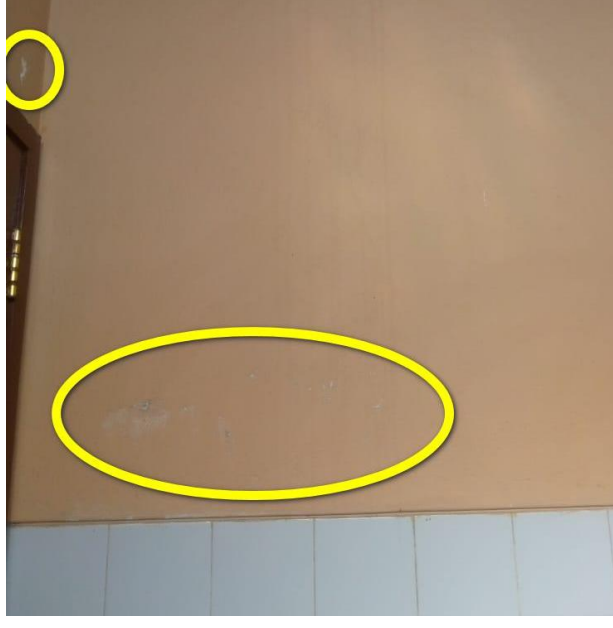
<p>M0.19) Eflorescência na wc feminina</p>	<p>M0.20) Eflorescência na wc masculina</p>
<p>Primeiro andar</p>

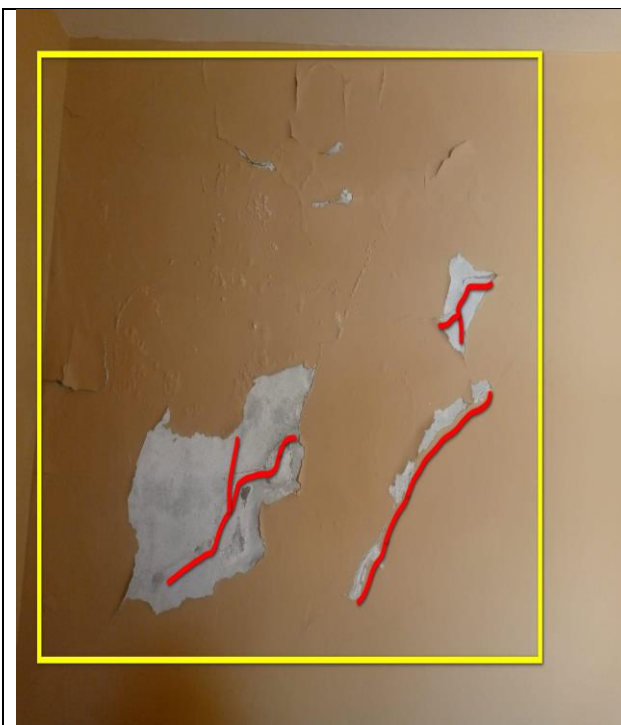
D1.1) Destacamento da pintura; M1.1) Eflorescência; F1.1) Fissuras dispersas

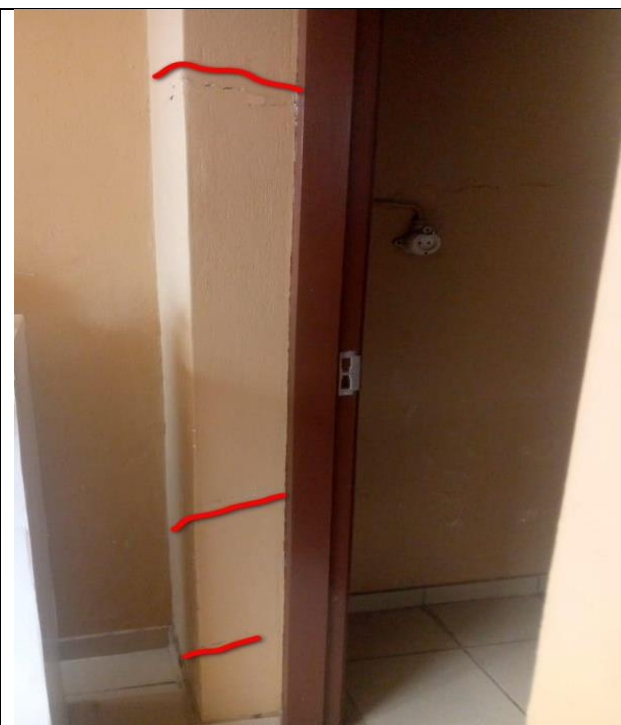
F1.2) Múltiplas Fissuras horizontais na parede junto à porta da despensa.

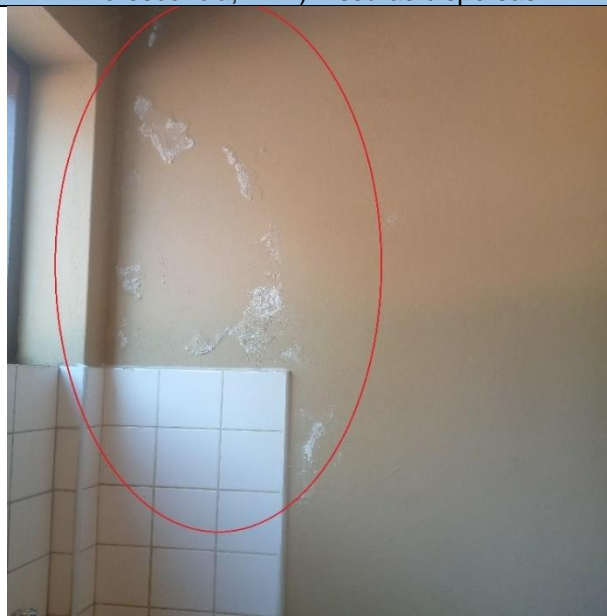
M1.2) Eflorescência na parede da sala de refeições "copa".

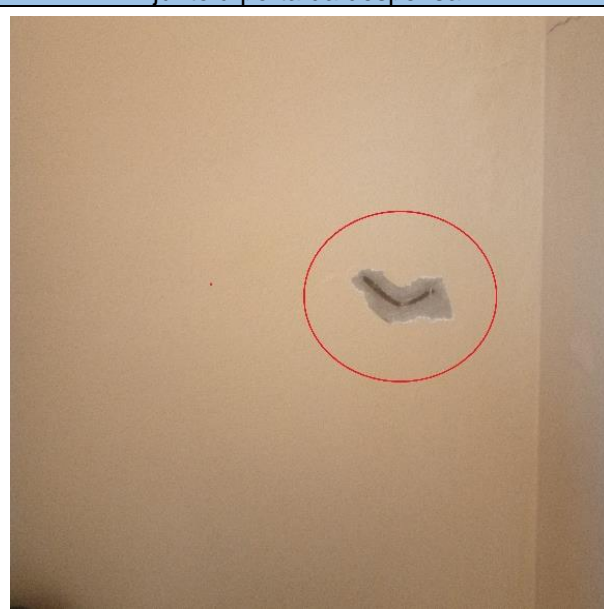
B1.1) destacamento do recobrimento e exposição da armadura transversal com sinais de corrosão;

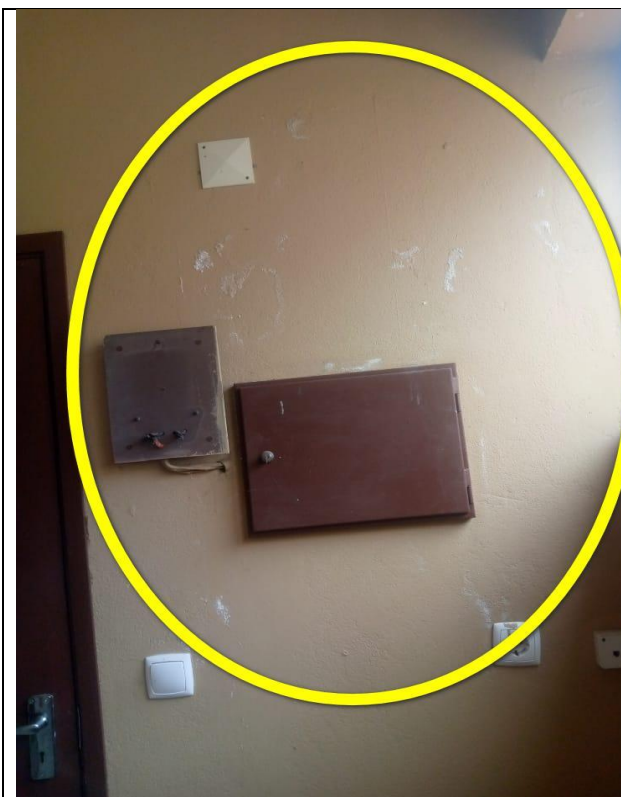
M1.3) Eflorescência na parede frontal da copa

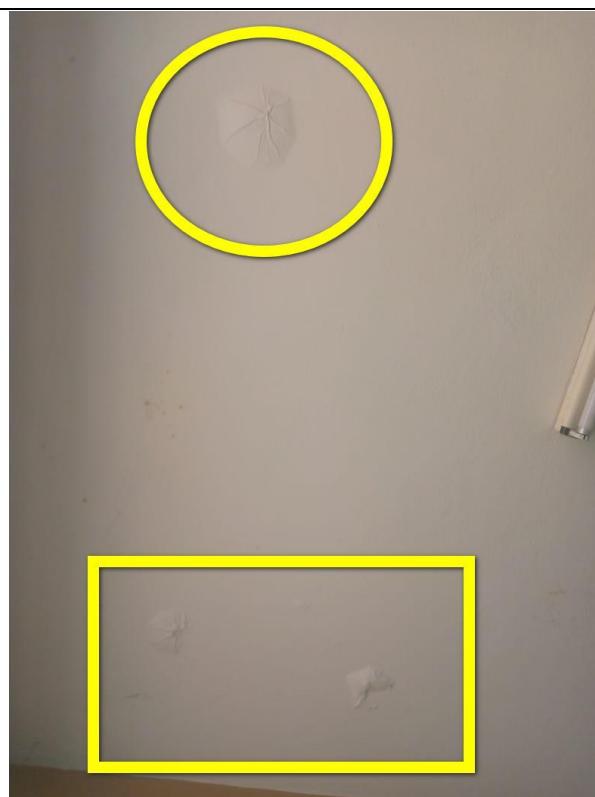
M1.4) Bolhas de humidade na laje de cobertura da copa

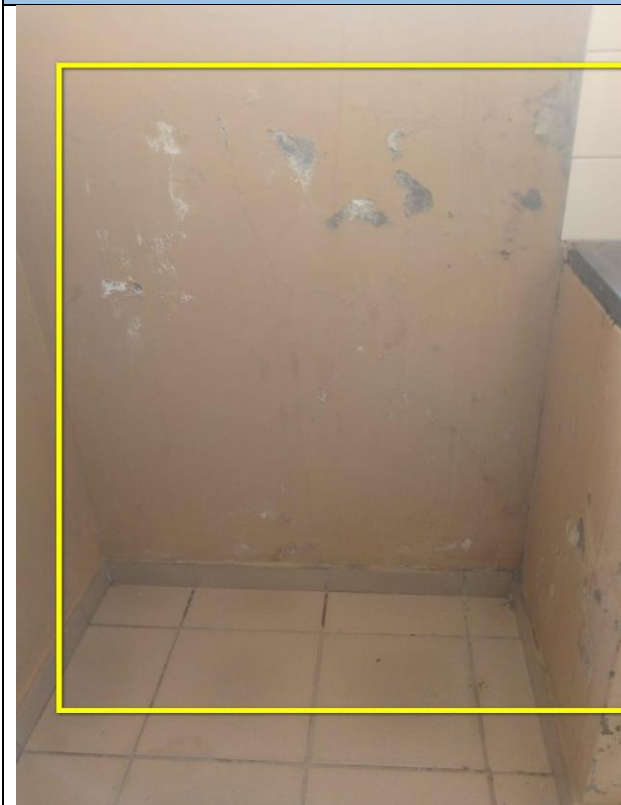
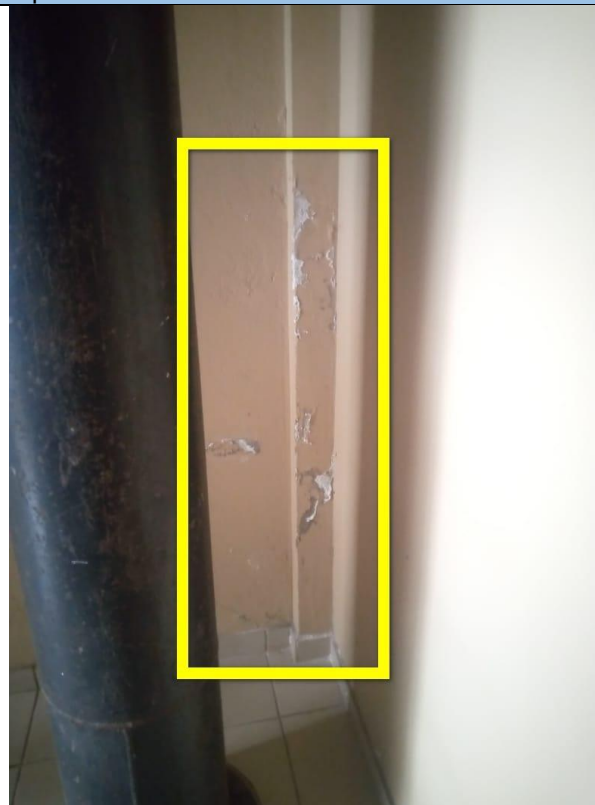
<p>M1.5) Eflorescências; D1.2) Destacamento de pintura na parede da copa</p>	<p>M1.6) Eflorescências; D1.3) Destacamento de pintura na parede da copa</p>

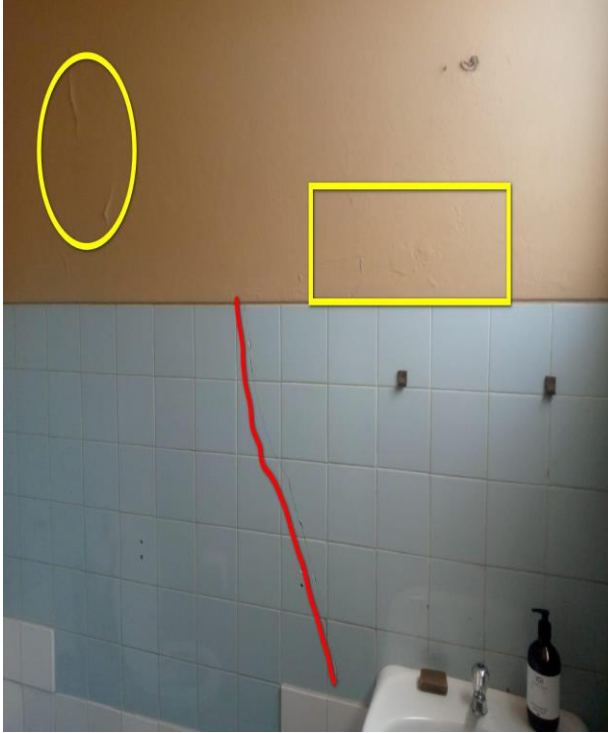
F1.6) Fissura na tijoleira da parede; D1.5) Destacamento da pintura da parede	
Segundo andar

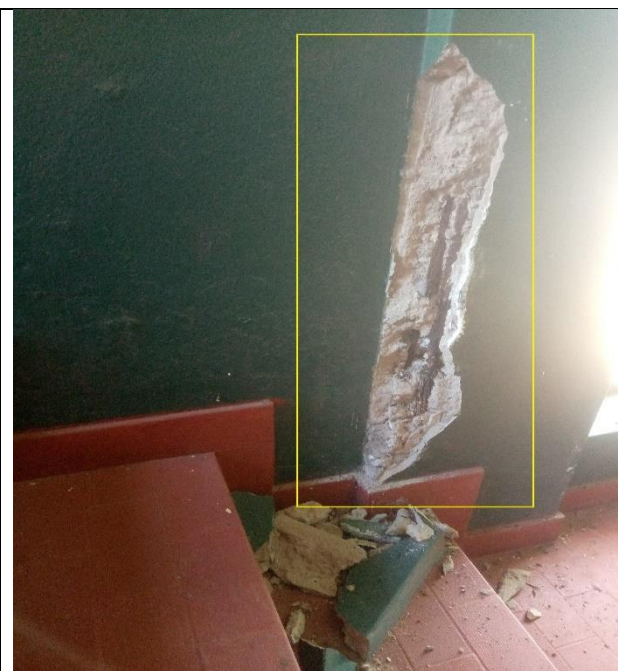
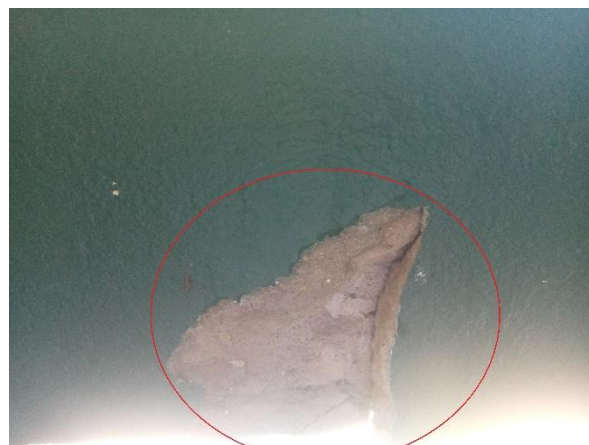
B2.1) Destacamento do recobrimento no pilar, exposição e corrosão da armadura longitudinal; B2.2) Destacamento e delaminação do recobrimento no lintel de janela.

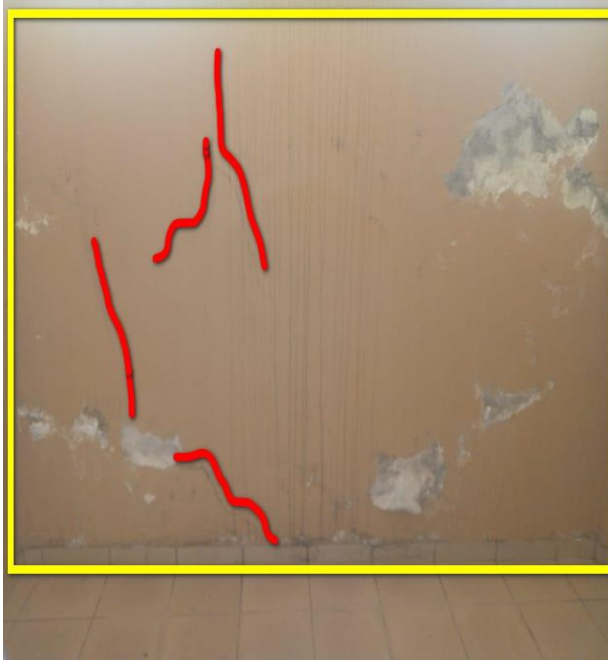
F2.1) Múltiplas fissuras; D2.1) Destacamento da pintura; M2.1) Manchas de escurimento de água, Eflorescência.

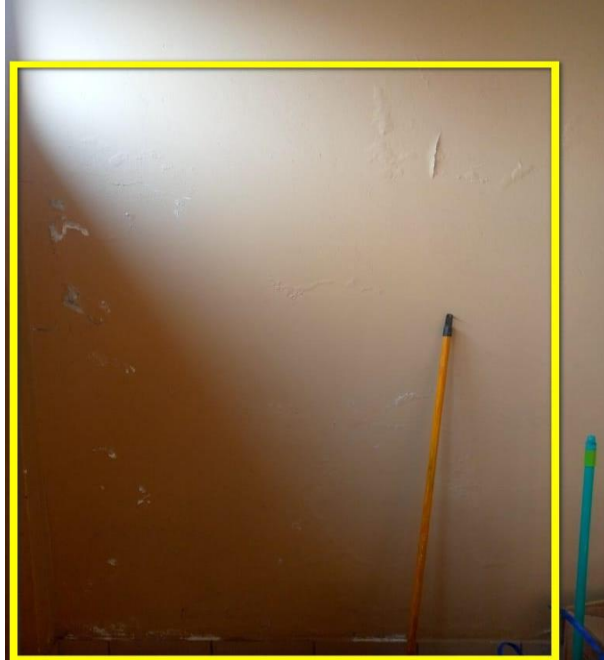
D2.2) Destacamento da pintura; M2.2) Eflorescência e bolhas de humidade.

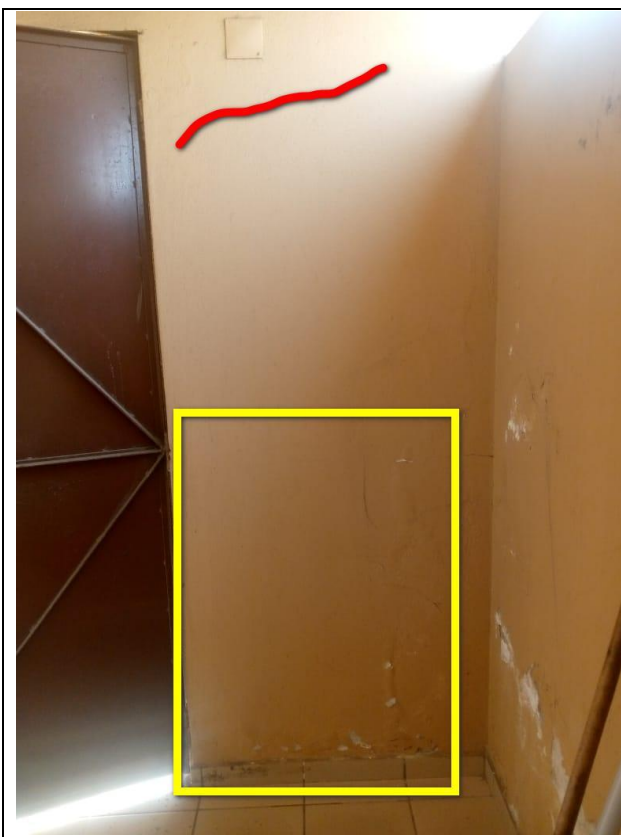
D2.3) Destacamento da pintura; F2.2) Fissura diagonal

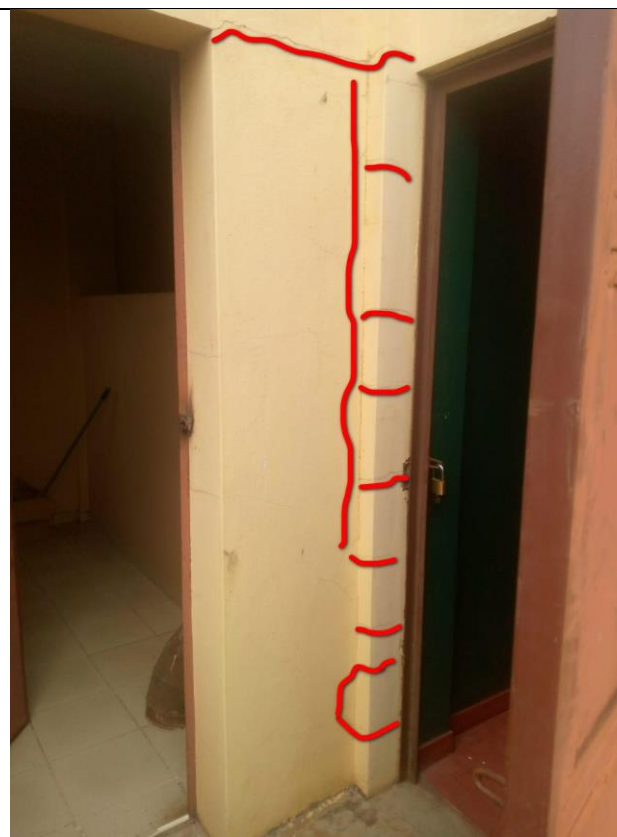
F2.3) Múltiplas fissuras no pilar

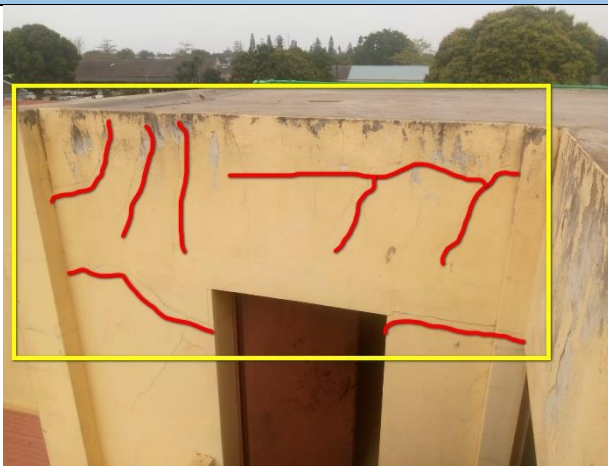
D2.4) Destacamento da pintura; G2.1) Presença de fungos; F2.4) Fissuras dispersas na parede.

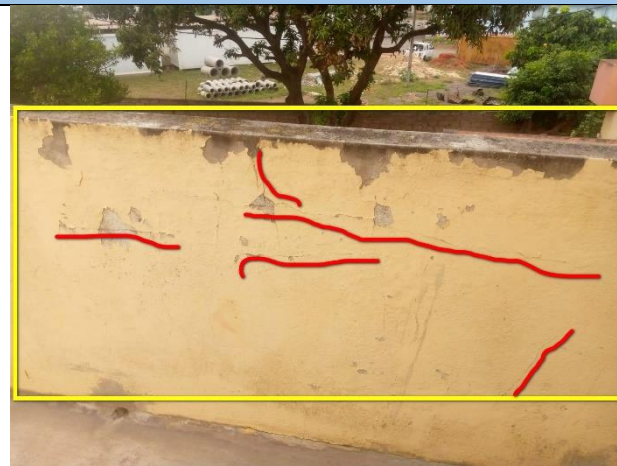
D2.5) Destacamento da pintura; G2.2) Presença de fungos; F2.5) Fissuras dispersas na parede.

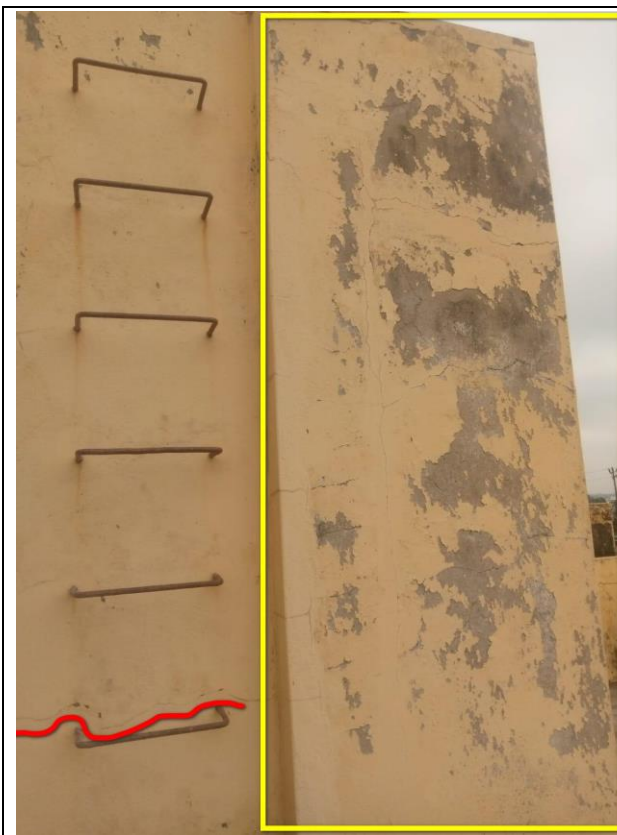
D2.6) Destacamento da pintura; G2.3) Presença de fungos; F2.3) Fissuras dispersas na parede.

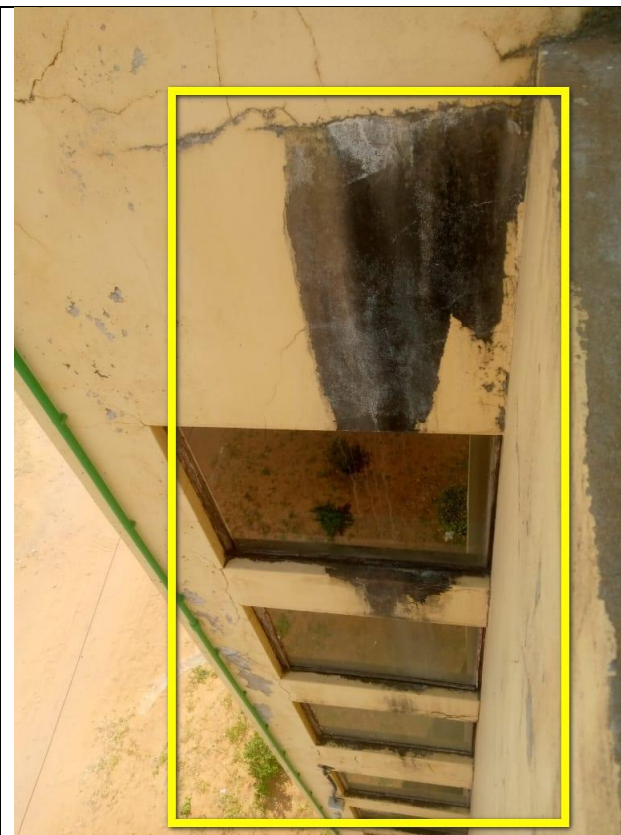
G2.4) Presença de fungos; M2.2) Manchas de humidade.

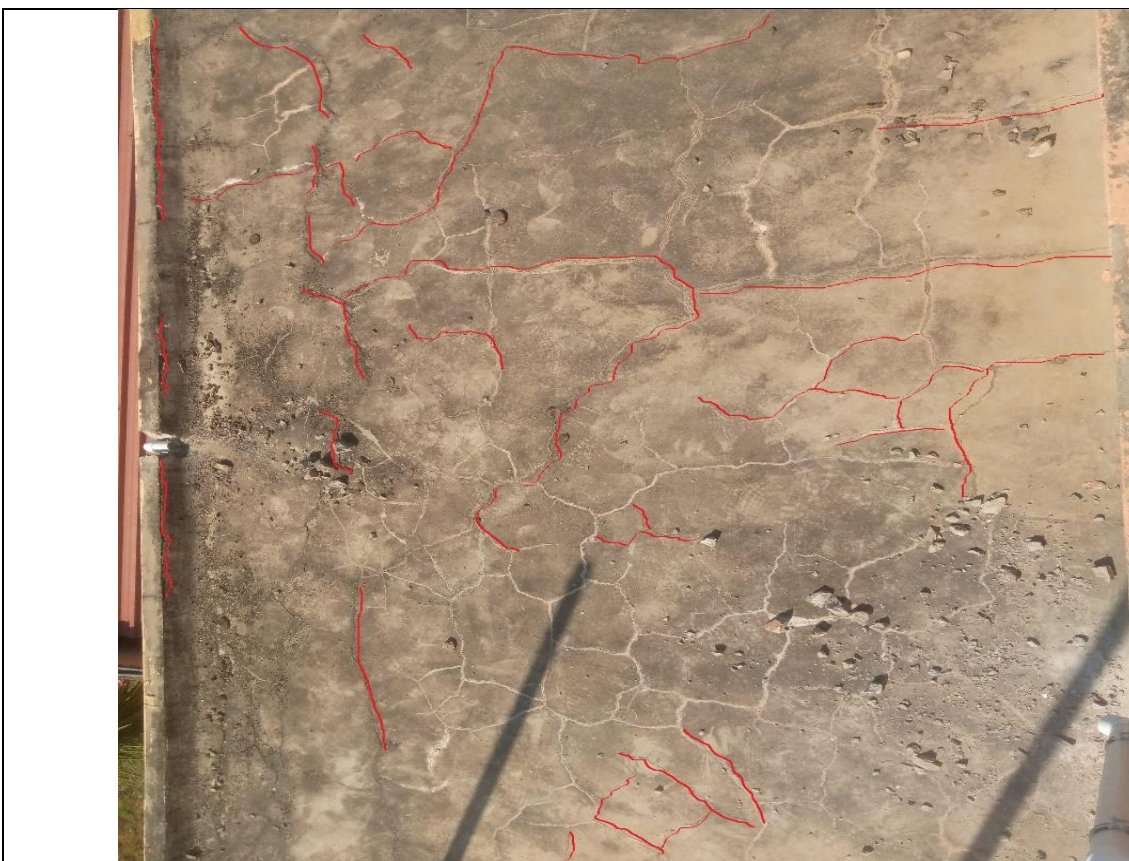
F2.4) Fissuras dispersas na laje de cobertura; G2.5) Presença de fungos

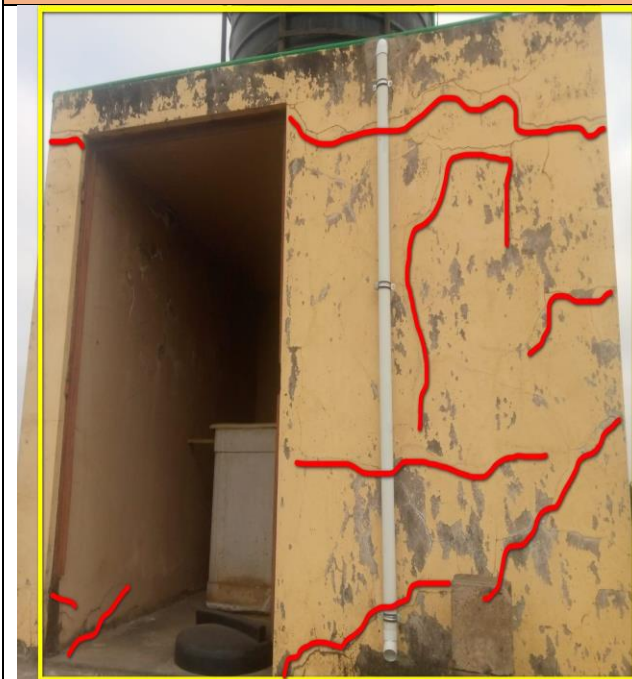
D3.1) Destacamento da pintura; G3.1) Presença de fungos; F3.1) Fissuras dispersas na parede.

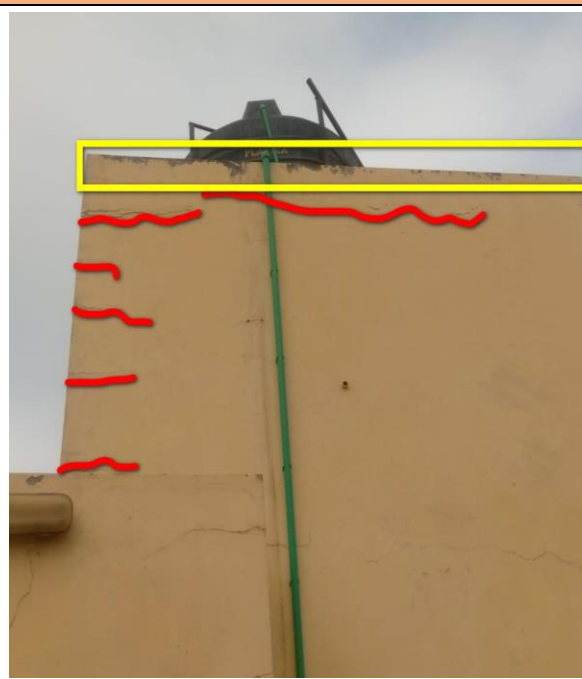
G3.2) Presença de fungos; F3.2) Múltiplas Fissuras.

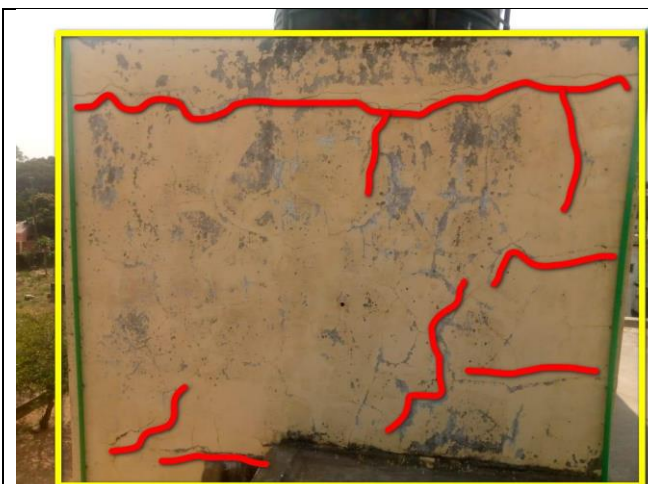
D3.2) Destacamento da pintura; G3.3) Presença de fungos; F3.3) Fissuras dispersas.
