A erosão de solos na cidade do Chibuto e arredores

Dissertação apresentada em cumprimento parcial dos requisitos exigidos para a obtenção do grau de Licenciatura em **Geografia** da Universidade Eduardo Mondlane

Maputo, 2001

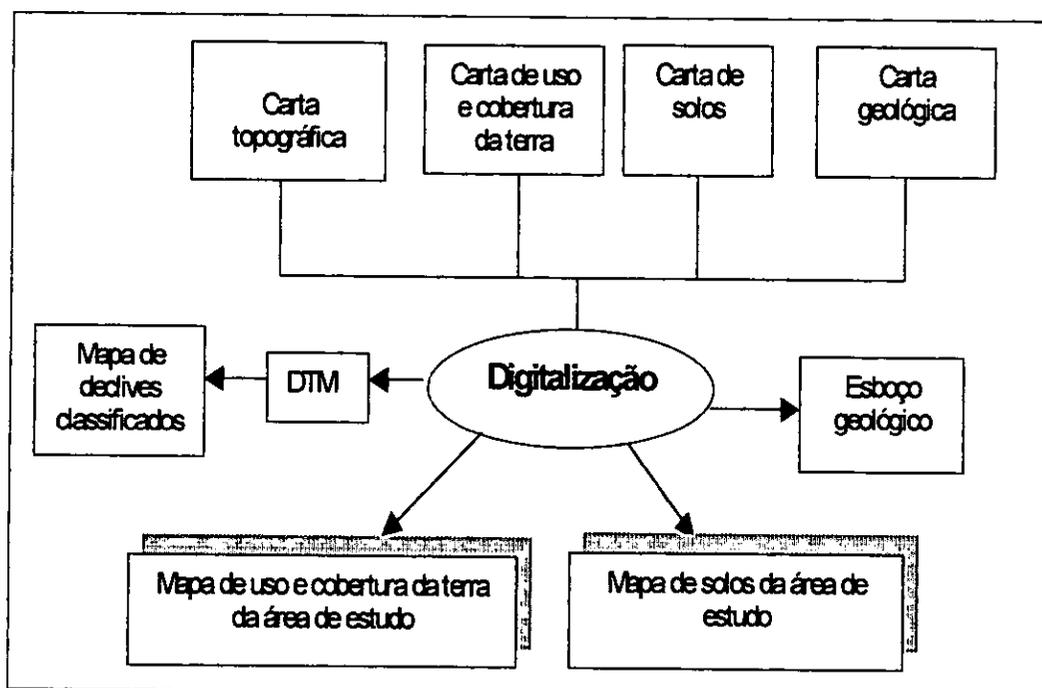
Fig 1.: Fluxograma da concepção metodológica

A Fig 1 representa o fluxograma conceptual do estudo cujos resultados se apresentam neste trabalho.

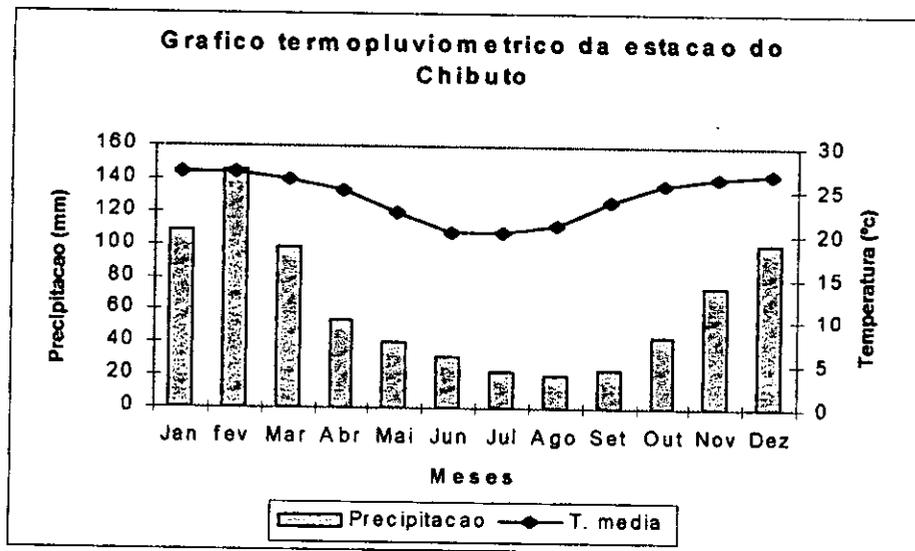
Gráfico 1: Gráfico termopluiométrico das estação meteorológico do Chibuto

O regime pluvial é ciclónico, caindo as chuvas com a passagem das depressões, tendo no entanto um regime tropical.

Kassan et al (1981) e Coastal & Environmental Services (2000) referem que o clima do Chibuto é sub húmido, caracterizado por verões e invernos moderados, onde a precipitação média anual é de 759.9 mm e a temperatura média anual é de 24.3 °C.

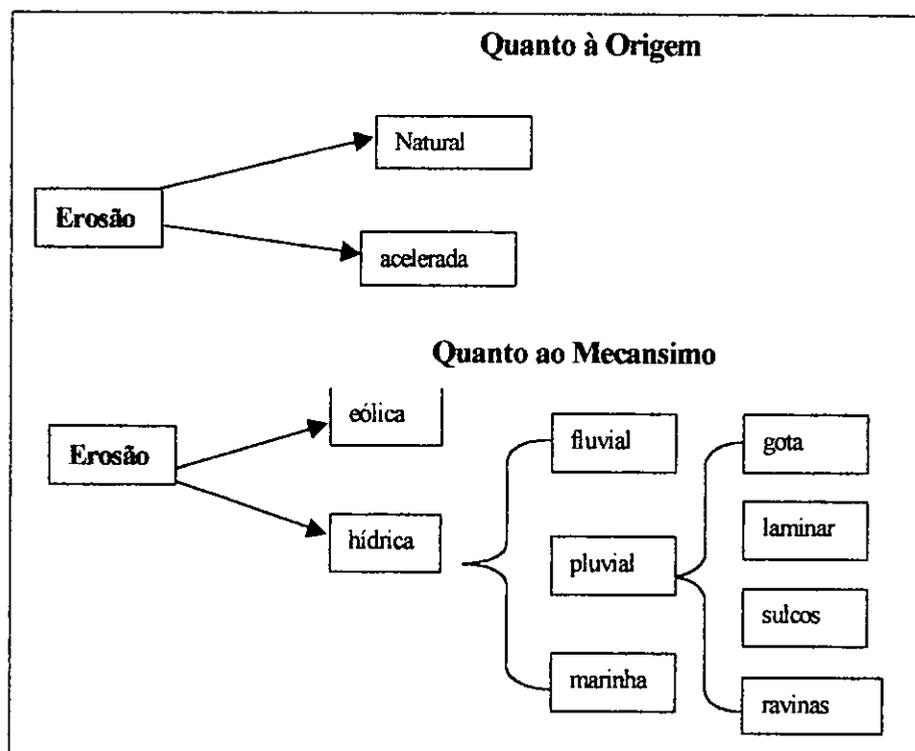
Figura 2: Esquema de classificação da erosão

Aí podem ser distinguidos os seguintes tipos de erosão: i) erosão por gotas; ii) Erosão laminar; iii) erosão em sulcos; iv) erosão em ravinas ou em torrentes; e v) erosão num canal de escoamento (Fig.2:).

Nas condições de campo a erosão por gota, por lâmina, por sulco e por ravinas não são fenómenos independentes (Hudson, 1986).

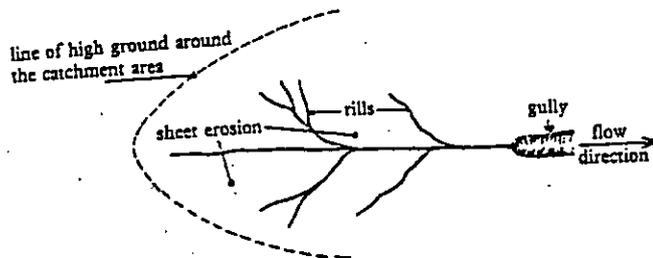
Fig. 3 Relação dos tipos de erosão, extraído do Elwell, (1986:19)

As ravinas são um estado avançado dos sulcos e os sulcos são um estado avançado da erosão laminar estas formas de erosão tem uma relação directa e podem ser expressas pela seguinte figura (Fig.3).

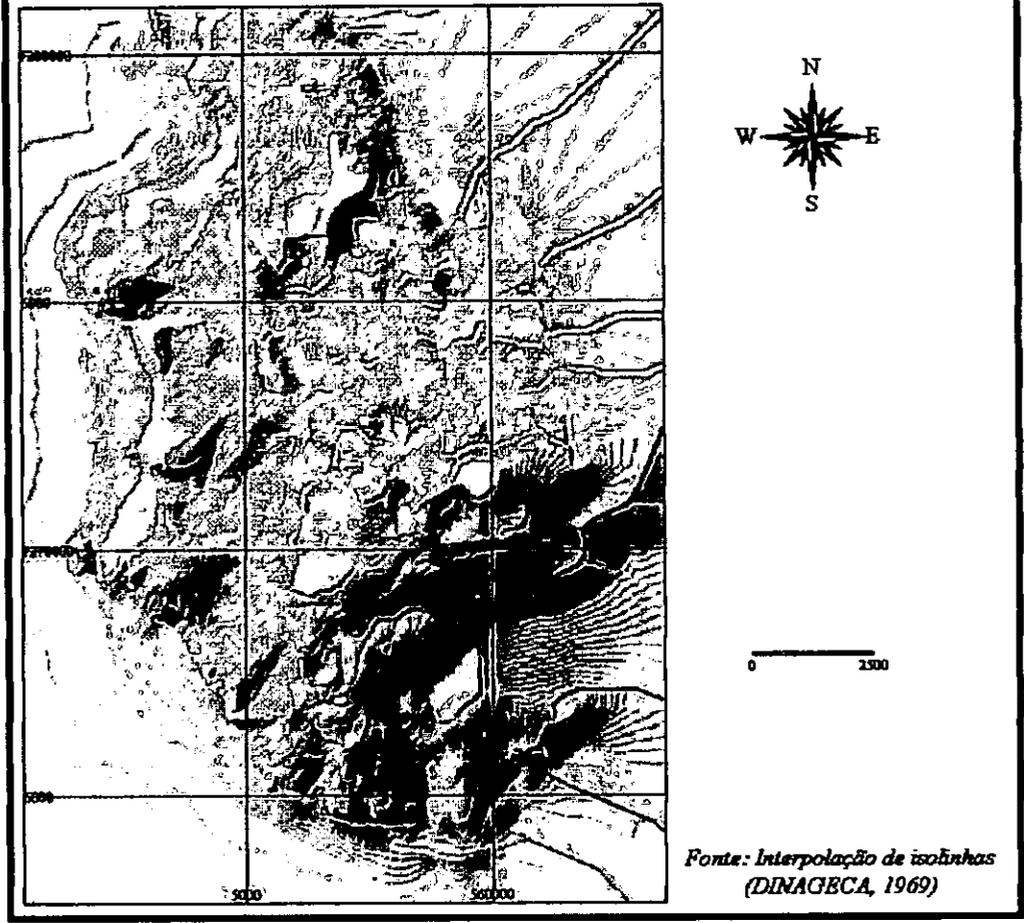
MAPA 5A

MODELO DE ELEVACÃO DE TERRENO (DTM)

Fonte: Interpolação de isoëlinhas
(DINAGECA, 1969)

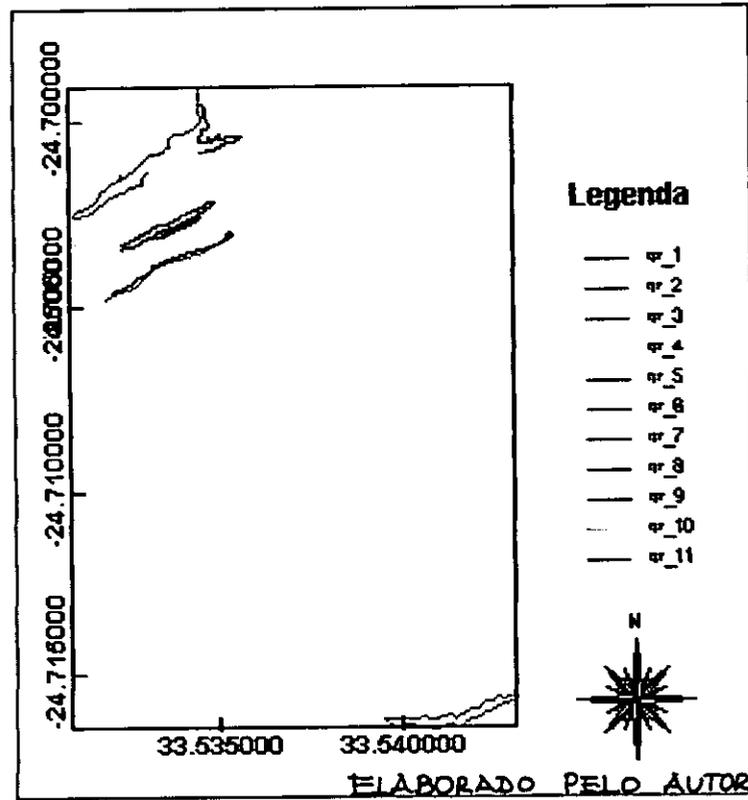
MAPA 6
Ravinas: Distribuição e localização

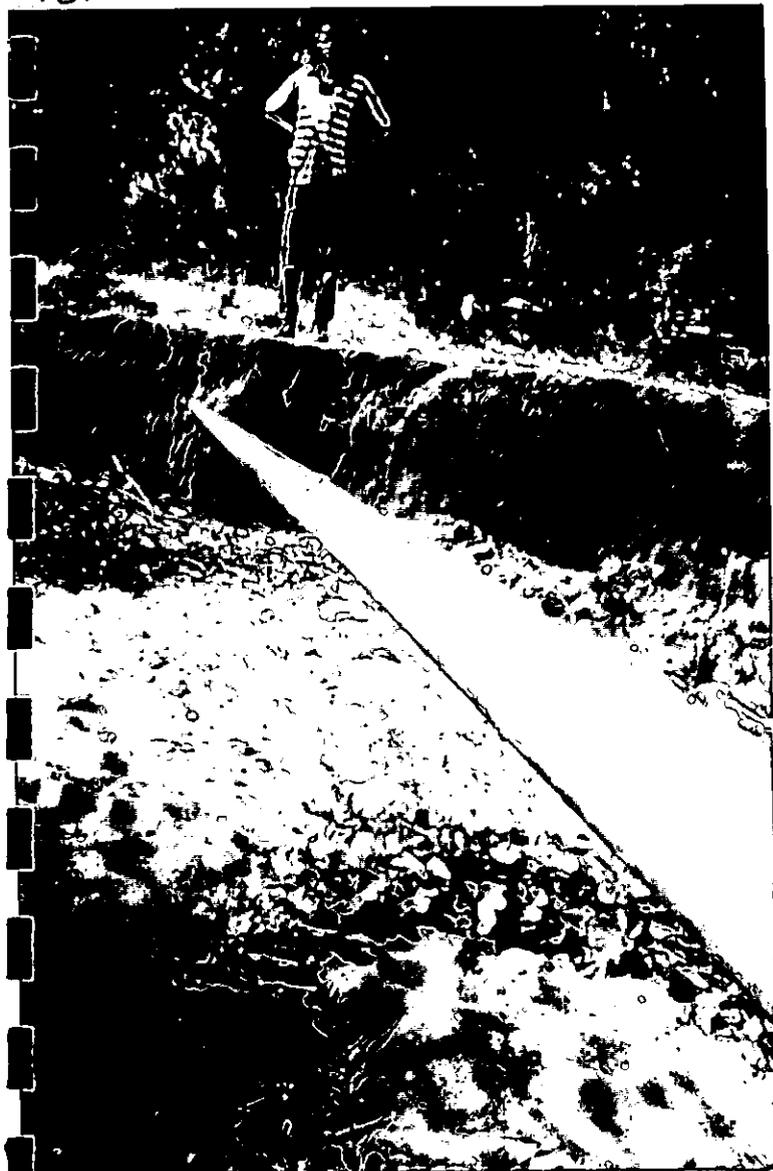
FOTO 3: RAVINA EM DESENVOLVIMENTO.

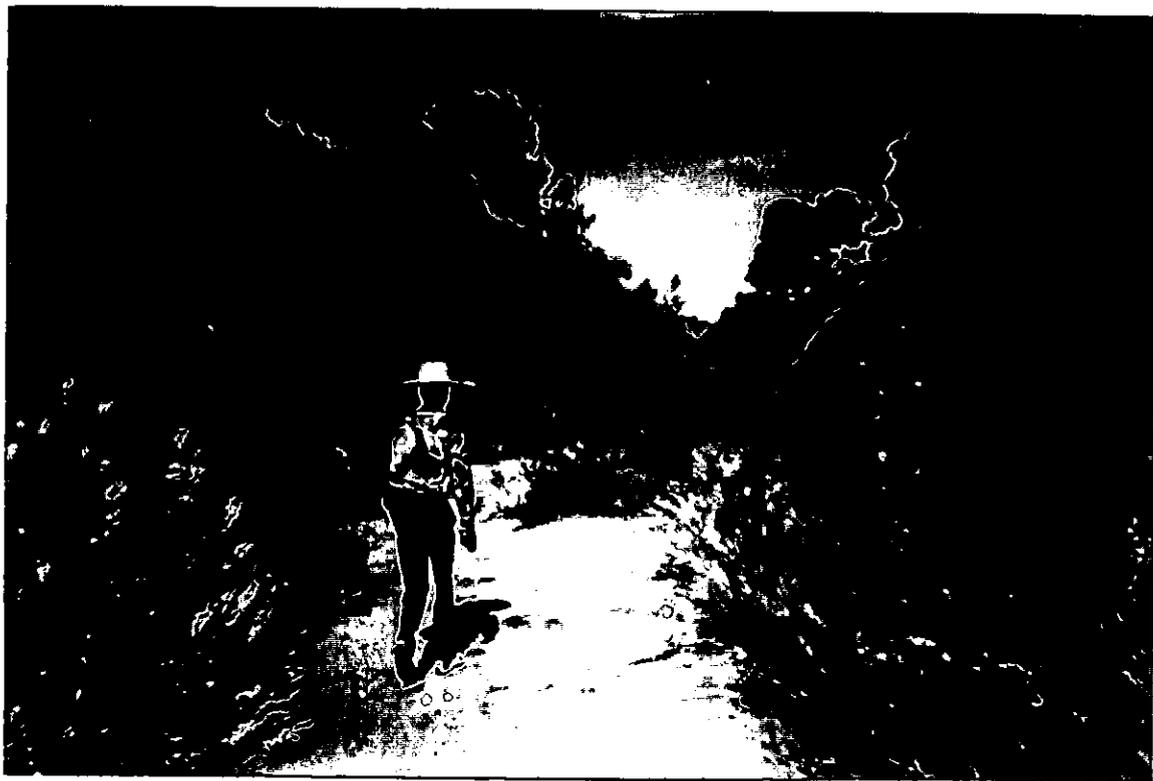
FOTO 7: RAVINA COLONIZADA POR VEGETAÇÃO ESPONTÂNEA.
