ACOMPANHAMENTO E F	FISCALIZAÇÃO DE	E EXECUÇÃO [DAS ESTACAS NA
FABRICA DE RAÇ	ÕES DA HÍGEST	EM MAPÚTO F	PROVÍNCIA

ACOMPANHAMENTO E FISCALIZAÇÃO DE EXECUÇÃO DAS ESTACAS NA FABRICA DE RAÇÕES DA HIGEST NO MAPUTO PROVÍNCIA

O presente trabalho resulta do acompanhamento efectuado durante a execução das fundações indirectas da Fabrica de Rações HIGEST, por meio de estacas executadas com trado contínuo.

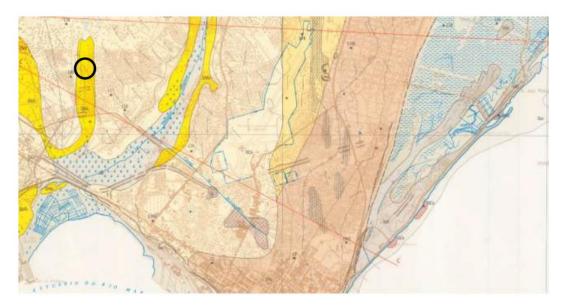
De acordo com a folha 2532D3 – Maputo na escala 1:50 000, editada pela Direção Nacional de Geologia, nos terrenos onde se desenvolve a obra em causa encontram-se litologias pertencentes à "Formação da Machava – QMc", datada do Quaternário e caracterizada por "Alternâncias argilo-arenosas com níveis de carbonatos, de tonalidade amarelada.

Mais precisamente, esta formação no local em estudo encontra-se representada por areias de grão fino a médio, silto-argilosas, de tom castanho.

Figura 2: Características geológicas locais

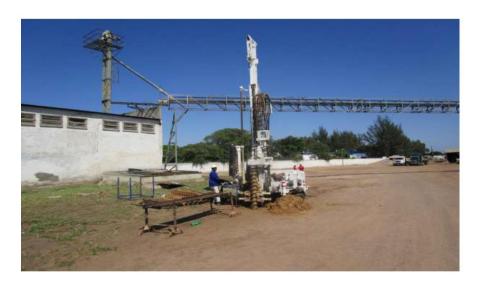
As sondagens foram realizadas com recurso a sonda rotativa accionada por motor a diesel de avanço hidráulico. A perfuração é executada através da acção rotativa, transmitida pela cabeça de rotação da máquina de perfuração, ao conjunto constituído pelos trados e pela ponteira Neste processo de furação, a progressão faz-se através da colocação de novos trocos de trados até ser atingida a profundidade pretendida. O furo executado à

Neste processo de furação, a progressão faz-se atraves da colocação de novos troços de trados até ser atingida a profundidade pretendida. O furo executado à rotação com recurso a trados é considerado terminado e aceite quando é garantido o critério de paragem definido.

Figura 3: Equipamento da sondagem

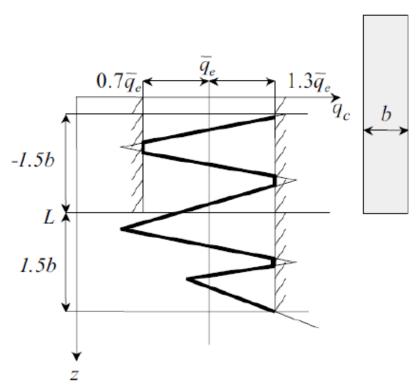
A resistência de ponta equivalente, qe, corresponde à média aritmética das resistências qc medidas sobre uma espessura de terreno compreendido entre 1,5ø acima e 1,5ø abaixo da ponta da estaca de diâmetro ø. Eliminam-se os valores de qc da área que são superiores a 1,3qe ou inferiores a 0,7qe (sendo qe a média aritmética das resistências qc).

Calcula-se qe, como a média equivalente entre os valores de qc remanescentes, dentro da área delimitada à esquerda por a 0,7qe e à direita por 1,3qe (Figura 2)

Figura 4: Cálculo da resistência equivalente (fonte:Lucas Ferreira)

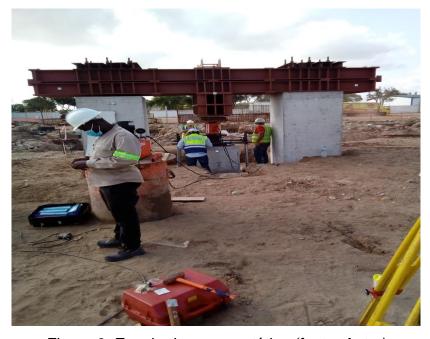
Depois de cálculos de capacidade de estacas foi se ao terreno para executar o ensaio de carga estático, onde a elasticidade da estaca oscilava entre 8 a 12mm. Foi um bom resultado porque o critico esperado era de 70mm (Anexo 5).

Figura 6: Ensaio de carga estático (fonte: Autor)

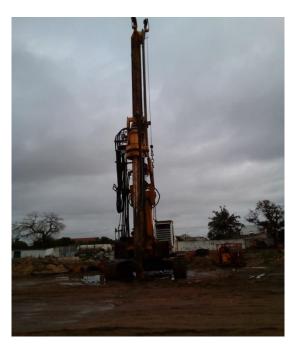
Utilizado um equipamento de furação à rotação, preparado para a utilização de um trado de hélice contínuo que é introduzido no terreno de uma só vez, com a saída do material escavado à superfície do solo (efeito de parafuso de Arquimedes) e respectiva broca, com as dimensões (comprimento e diâmetro) adequadas às dimensões das estacas (Ø 600 mm) a executar (Figura 7 e Figura 8) e adaptado às características do terreno.

Figura 7: Equipamento de furação Modelo HC 60 (fonte:Autor)

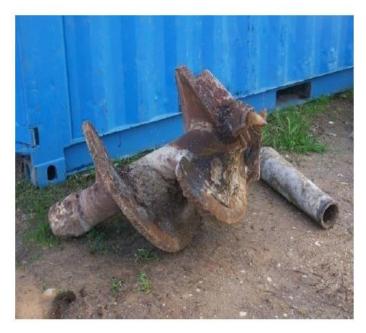
Figura 8: Broca de furação (Ø 600 mm) (fonte:Autor)

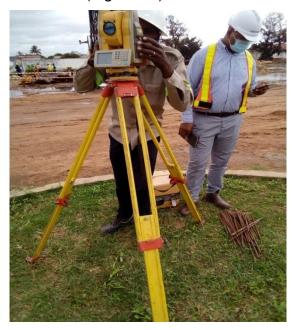
Com o recurso a serviços de topografia (Figura 9) a efectuar a materialização, no terreno, da localização da estaca (Figura 10)

Figura 9: Implantação das estacas com recurso a serviços de topografia (fonte:Autor)

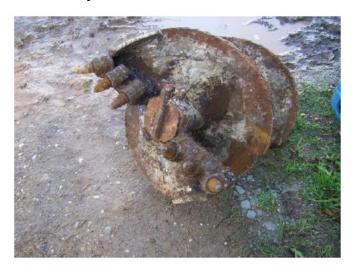
Mobilizado o equipamento, antes de se iniciar a furação, é necessário obturar o fuste do trado, uma vez que este é oco. Esta operação é efectuada na broca do trado, recorrendo- se ao fecho de uma tampa (Figura 11). Evita-se assim, a entrada de detritos resultantes da furação no interior do fuste do trado

Figura 11: Pormenor da tampa de obturação localizada na broca (fonte:Autor)

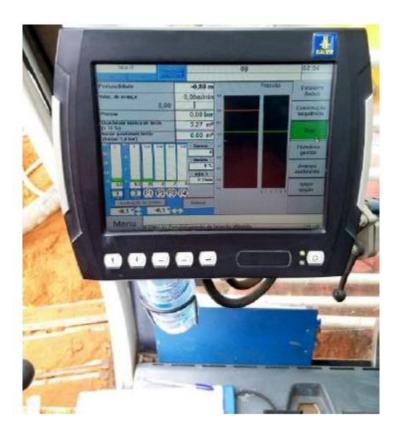
A profundidade de furação é controlada através do sistema computadorizado (Jean-Lutz ou similar) instalado na cabine do equipamento e pelo comprimento da haste do trado.

Figura 13: Perfuração para a Execução da Estaca pelo método (CFA) (fonte:Autor)

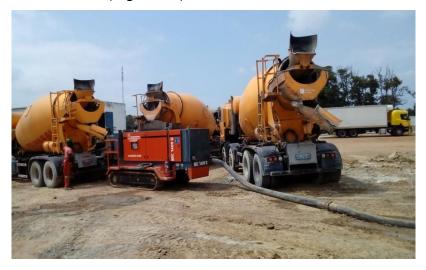
Atingida a cota de projecto, com o trado no interior do furo (serve de certa forma como elemento de contenção das paredes da estaca), dá-se início à betonagem com recurso a auto bomba (Figura 14).

Figura 14: Equipamentos de fornecimento e de bombagem do betão (fonte:Autor)

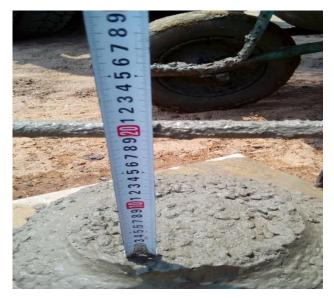
Logo que chega o camião que transporta o betão é feito o *Slump Test* para se avaliar a classe de consistência do betão, depois é colocado nas 6 provetas como amostras para se fazer o ensaio de compressão no laboratório para avaliar a classe de resistência do betão aos 7 e aos 28 dias.

Figura 15: slump test (fonte:Autor)

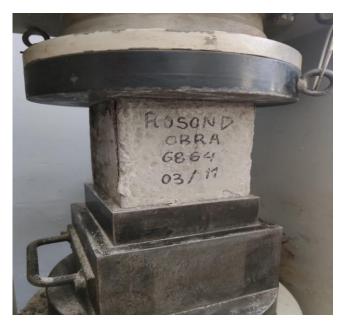
Figura 16: Ensaio dos cubos a compressão (fonte:Autor)

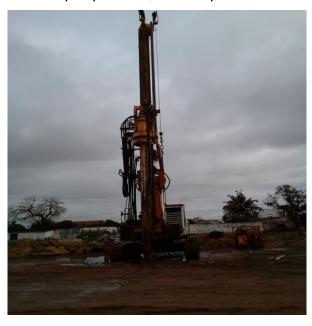
O betão é injectado pelo topo da coluna central do trado (Figura 17). O obturador, localizado na broca, é aberto por pressão, assim que se verifica a injecção do betão.

Figura 17: Pormenor do ponto de entrada do betão no topo do trado (fonte:Autor)

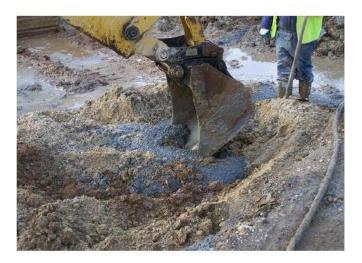
Após a betonagem da estaca até à cota inicial, e antes da introdução da armadura, procede-se à limpeza da cabeça da estaca, removendo-se detritos resultantes da furação e da camada de betão contaminada com solos (Figura 19).

Figura 19: Remoção de detritos na cabeça da estaca (fonte: Autor)

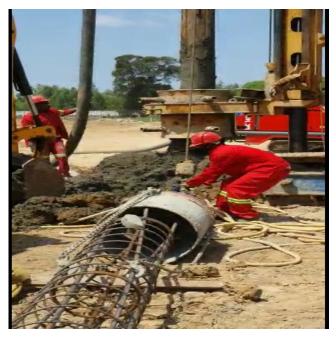
Enquanto decorre esta operação, é aplicado o vibro-punçor na armadura (Figura 20), previamente dotada de espaçadores (Figura 21).

Figura 20: Introdução do vibro-punçor na cabeça da estaca (fonte: Autor)

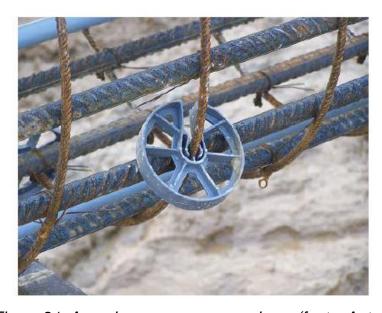
Figura 21: Armadura com os espaçadores (fonte: Autor)

Os espaçadores têm por função garantir o correcto recobrimento das armaduras, e assegurar não só a necessária protecção contra a corrosão mas também a eficiente transmissão das forças entre as armaduras e o betão. A utilidade do vibro-punçor é auxiliar a introdução da armadura, que deve estar bem solidarizada ao mesmo (Figura 22)e ter uma rigidez razoável, capaz de penetrar no furo preenchido de betão sem alterações estruturais.

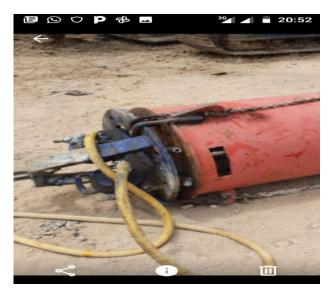
Figura 22: Outra perspectiva do vibro-punçor (fonte: Autor)

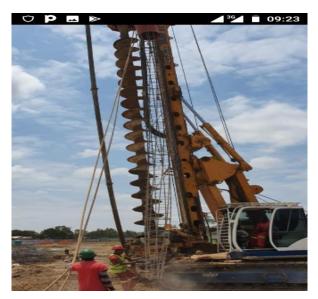
Após a aplicação do vibro-punçor na armadura, esta é suspensa pelo equipamento de furação (Figura 23), verticalizada e posteriormente introduzida na estaca com o auxílio do vibro-punçor, tirando partido do seu peso próprio e com a colaboração imprescindível dos trabalhadores (Figura 24 e Figura 25).

Figura 23: Elevação da armadura recorrendo ao equipamento de furação (fonte: Autor)

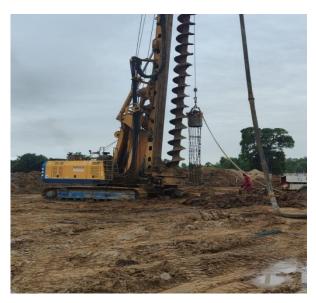
Figura 24: Verticalização e introdução da armadura no interior da estaca

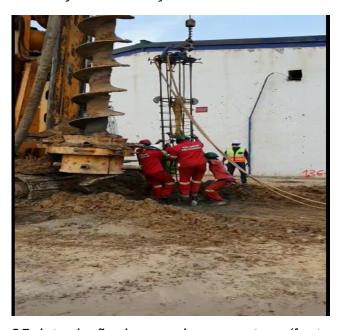
Figura 25: Introdução da armadura na estaca (fonte: Autor)

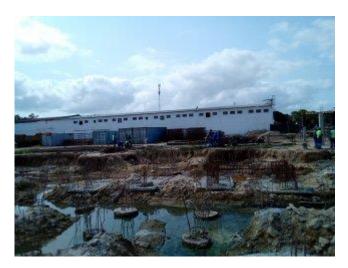
Após a execução das estacas e rebaixamento da plataforma de trabalho até à cota de projecto, é necessária a demolição do betão até à cota inferior da sapata, de forma a deixar as armaduras da estaca à vista para serem incorporadas no maciço de acabeçamento de fundação (Figura 26).

Figura 26: Estacas saneadas (fonte: Autor)

Sendo importante que na cabeça da estaca o betão se apresente nas condições e com a resistência adequada para se fazer a ligação da sapata à estaca, o processo de saneamento e limpeza torna-se moroso e pesado, já que é um processo em parte manual.

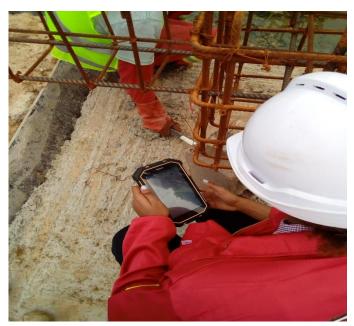
O ensaio sónico baseia-se na característica de propagação de uma onda sónica de compressão induzida na cabeça da estaca por uma pancada de pequena

intensidade (com um martelo de mão de peso inferior a 1 kg), que permite detectar eventuais descontinuidades na estrutura da estaca (fracturas), bem como a ocorrência de uma significativa diminuição de rigidez do meio associada à diminuição acentuada do diâmetro da estaca, avaliando portanto a sua integridade (Figura 27)

Figura 27: Aplicação de pancada com martelo na cabeça da estaca (fonte: Autor)

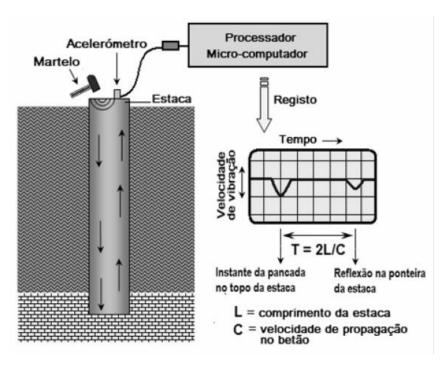
No topo da estaca, é fixado um acelerómetro que registará a propagação e a reflexão da onda no seu percurso ao longo da estaca. Na Figura representa-se o princípio de funcionamento do ensaio. Se houver algum impedimento à propagação da onda, serão detectadas as correspondentes variações de velocidade monitorizadas pelo sensor (acelerómetro).

Com o objectivo de preservar todos os detalhes do sinal, em especial as fracas reflexões, o circuito de input faz uma selecção automática garantindo a melhor resolução possível. Amplifica-se o resultado de forma crescente, aumentando em função do comprimento da estaca, à medida que diminui a amplitude do sinal, com a finalidade de compensar o amortecimento da energia provocada por fenómenos de

atrito estaca - terreno envolvente. A partir do sinal captado em ter mos de aceleração, é calculada a velocidade em função do tempo de percurso.

Figura 28: Esquema do ensaio sónico (fonte:Lucas Ferreira)

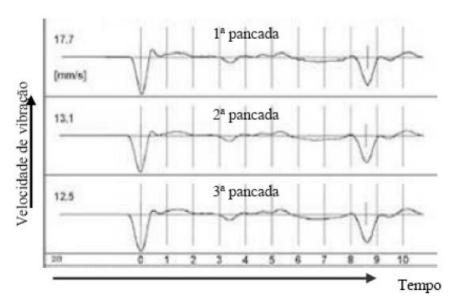
Figura 29: Registo ensaio sónico com 3 marteladas (fonte: Lucas Ferreira)

O tipo de onda de vibração obtido depende da estaca, funciona como flutuante (a transmitir as cargas por atrito lateral) ou a trabalhar por ponta (transferindo as acções que lhe são aplicadas para uma base bastante rígida).

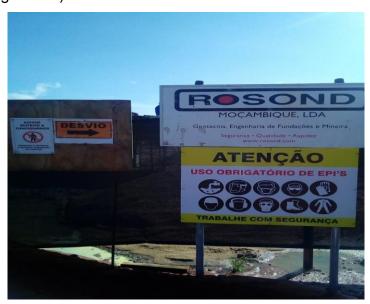
A área de intervenção da empreitada, encontrava-se delimitada por meio de rede plástica com 2 metros de altura, evitando-se assim a entrada acidental de pessoas na zona dos trabalhos. Na entrada sinalização de perigo referente aos riscos inerentes à obra, e sinais de obrigatoriedade relativos à utilização de EPI's (Equipamentos de protecção individual), e proibição de entrada a pessoas estranhas à empreitada (Figura 30).

Figura 30: Sinalização de segurança

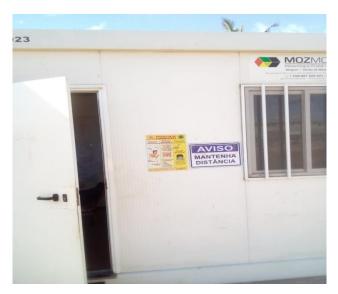
À entrada, ponto de controlo de entradas e saídas no estaleiro, de forma a assegurar acesso reservado apenas a pessoas autorizadas.

Figura 31: Controlo das entradas e saídas no estaleiro (fonte:Autor)

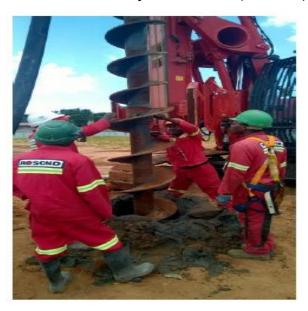
Os trabalhadores sensibilizados e informados das medidas preventivas a adoptar antes de iniciarem os trabalhos. Dotados dos equipamentos de protecção individual (EPI), calçado de segurança (com palmilha e biqueira de aço), colete reflector, capacete, luvas (protecção das extremidades dos membros superiores) e protectores auriculares (Figura 35), tendo assinado para o efeito a Ficha de Distribuição de Equipamentos de Protecção Individual (Anexo 9).

Figura 33: Trabalhadores com equipamentos de protecção individual (EPI) (fonte:Autor)

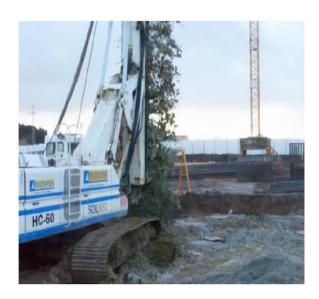
Figura 35: Remoção das terras do trado (fonte: Autor)

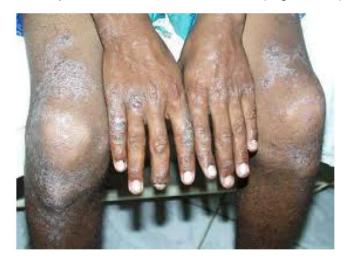
Figura 37: Dermatoses (fonte:Douglas Constancio)

Actividade de alto risco, pois como é propícia ao contacto dos trabalhadores com o betão, pode conduzir ao aparecimento de dermatoses (Figura 37).

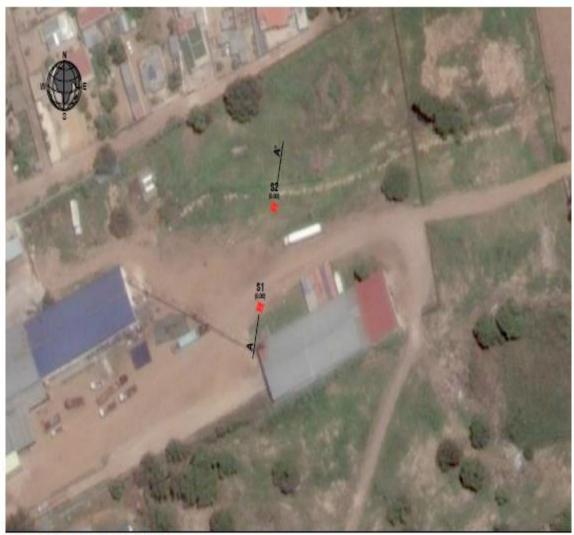
Anexo 1: Planta de localização das sondagens.

PLANTA DE LOCALIZAÇÃO DAS SONDAGENS

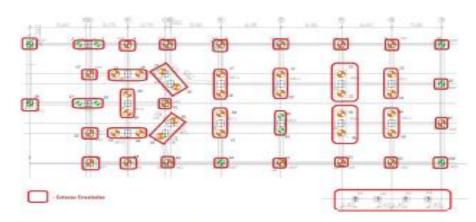
Anexo 7. Planta de Estacas Ensaiadas

- Nas deflexões positivas, indicadoras de alargamentos da secção nominal, algumas das estacas ensaiadas revelaram alargamentos nos metros iniciais, tal como é o caso das estacas E23, E26 e E52 (Anexo 7);
- Não foram detectadas deflexões negativas de grande magnitude, indicativas de estreitamentos, fissuração ou inclusões de solo no corpo das estacas.

- As deflexões correspondentes às ponteiras das estacas são nítidas;
- Nas deflexões positivas, indicadoras de alargamentos da secção nominal,
- Não foram detectadas deflexões negativas de grande magnitude, indicativas de estreitamentos, fissuração ou inclusões de solo no corpo das estacas (Anexo 7).
