UNIVERSIDADE EDUARDO MONDLANE
FACULDADE DE ENGENHARIA
CURSO DE LICENCIATURA EM ENGENHARIA CIVIL

Relatório de Estágio Profissional

**CONTROLO DE QUALIDADE NA CONSTRUÇÃO DE UM TRIBUNAL JUDICIAL
NA AVENIDA DE ANGOLA, CIDADE DE MAPUTO**

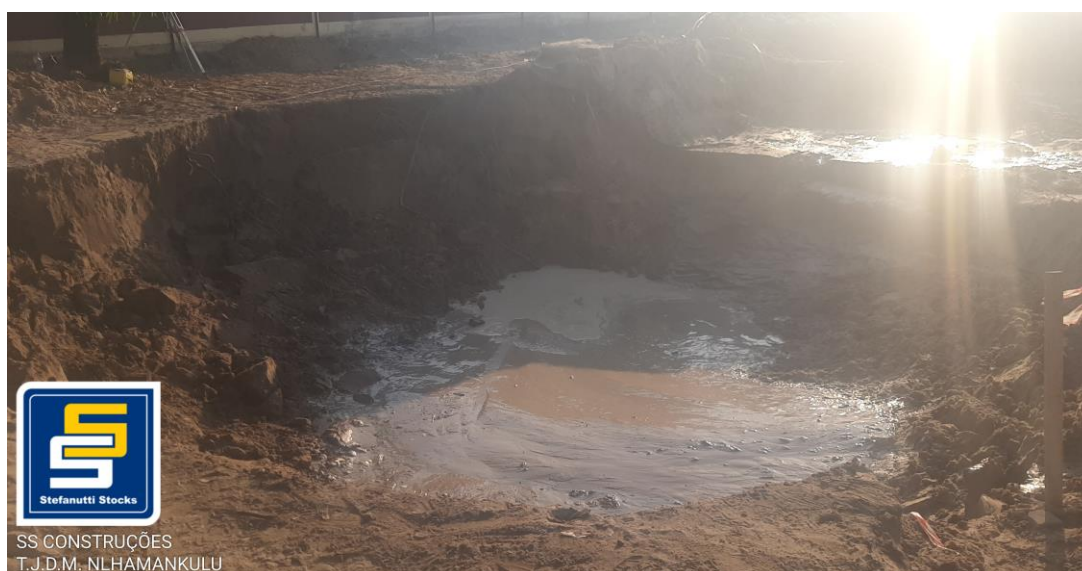
Figura 2 : Presença de lençol freático no terreno

Durante a escavação foi confirmada a existência de um nível freático a cerca de 1.5 metros do topo do solo natural do terreno, que é uma areia siltosa castanho-clara mal graduada, o que dificultou o processo de escavação, devido à sua baixa coesão.

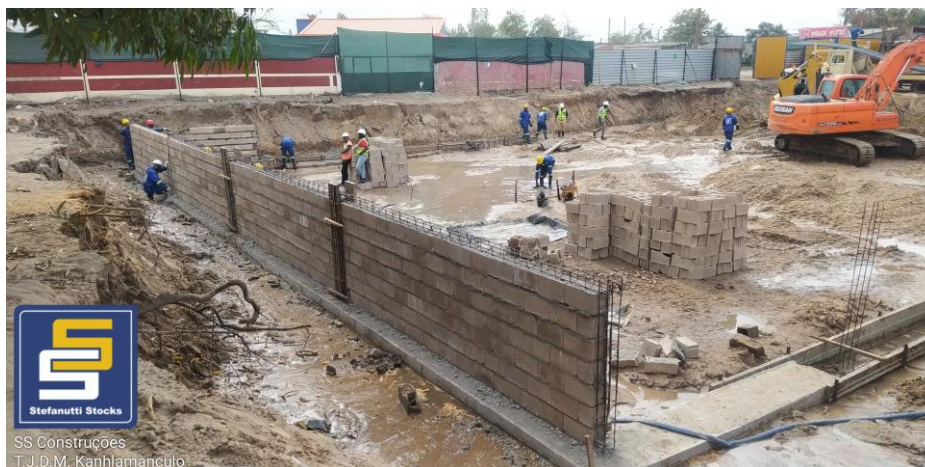
Figura 5 : Alvenaria do Muro de Contenção de Solos

A construção faseada do muro de contenção de solos foi realizada em 6 troços, seguindo as etapas abaixo:

- Cofragem, colocação da armadura e betonagem de um troço da sapata do muro;
- Assentamento de blocos até uma altura de 1.75m;
- Cofragem, colocação da armadura e betonagem dos pilares e vigas de bordo do muro.

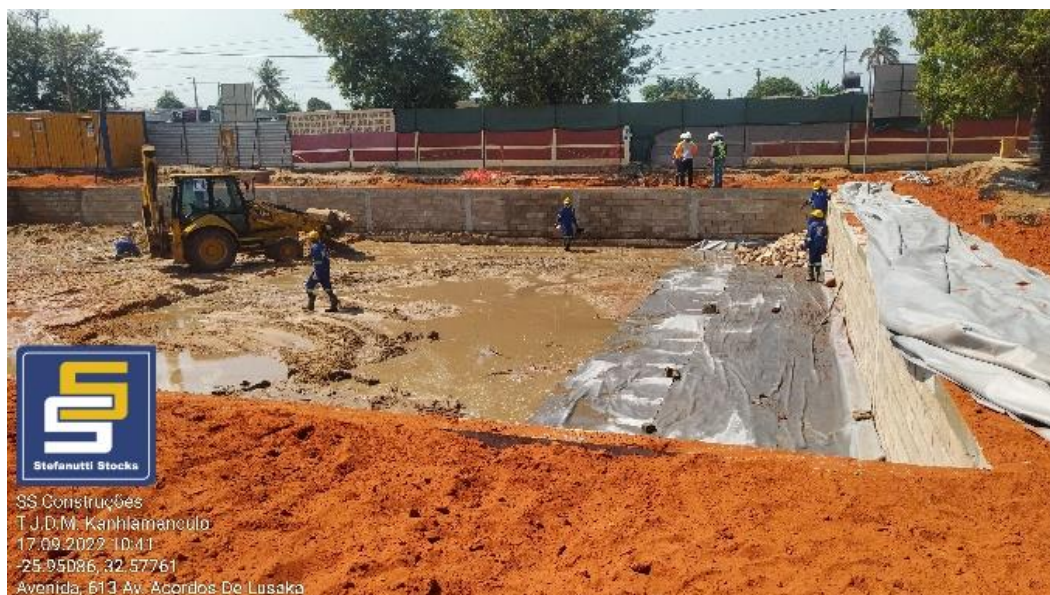
Figura 6 : Assentamento da primeira camada de mata Geotêxtil

- Assentamento da primeira camada de Manta Geotêxtil,
- Compactação

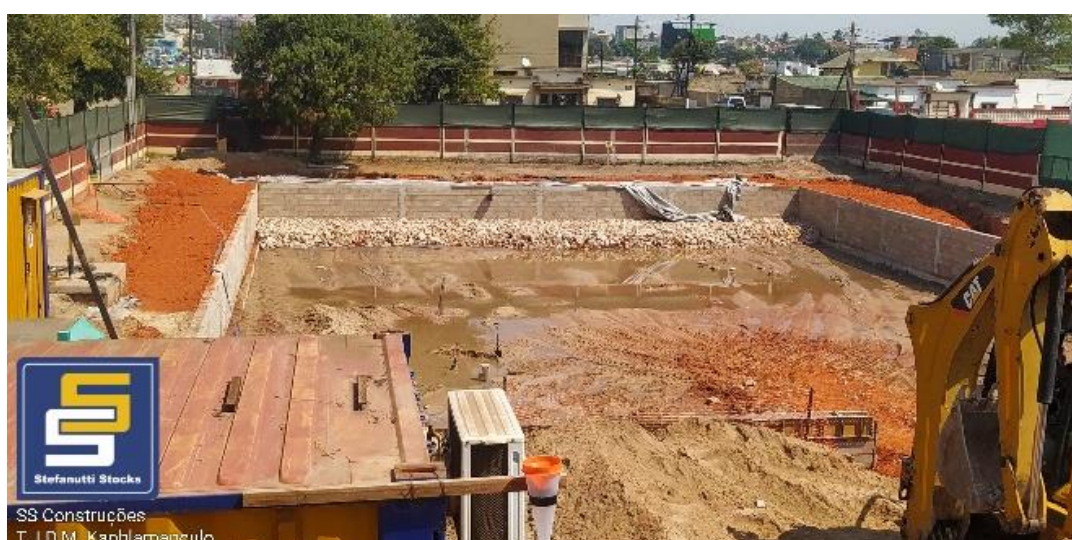
Figura 7 : Assentamento do Rochão

- Estabilização dos solos com rochão

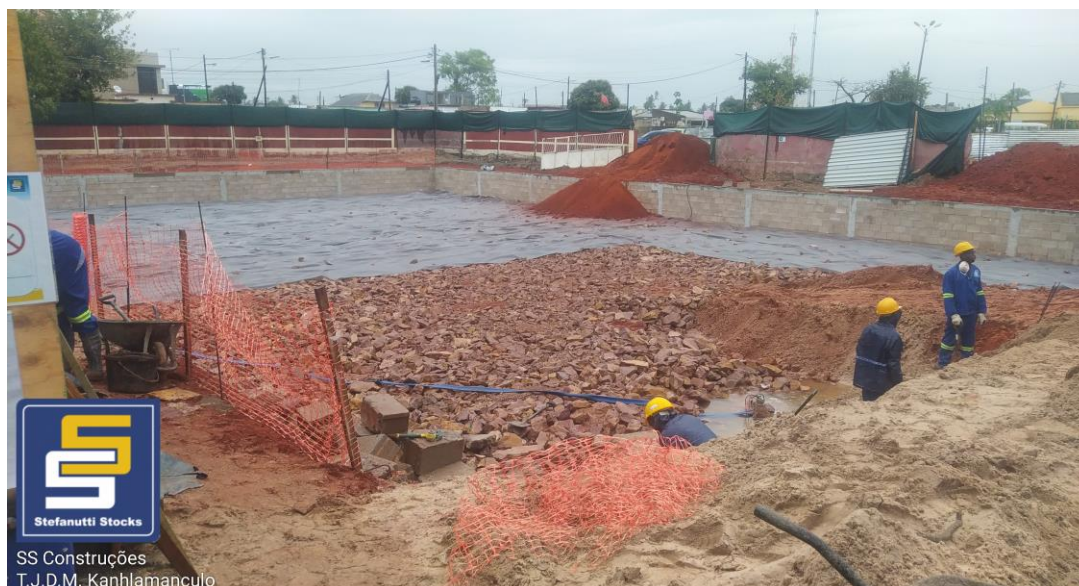
Figura 8 : Assentamento da segunda camada de Manta Geotêxtil

- Assentamento da segunda camada de Manta Geotêxtil

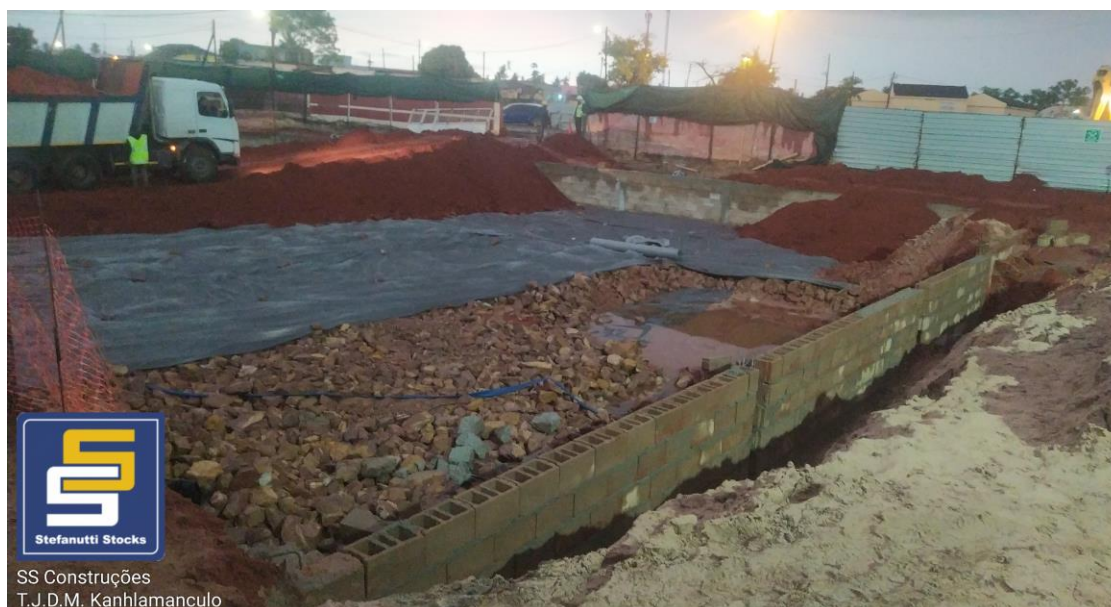
Figura 9 : Preparação da primeira camada do aterro

- Preparação e compactação das camadas do aterro através de camiões basculantes e um rolo compactador, acompanhado pela rega dos solos ao longo da compactação

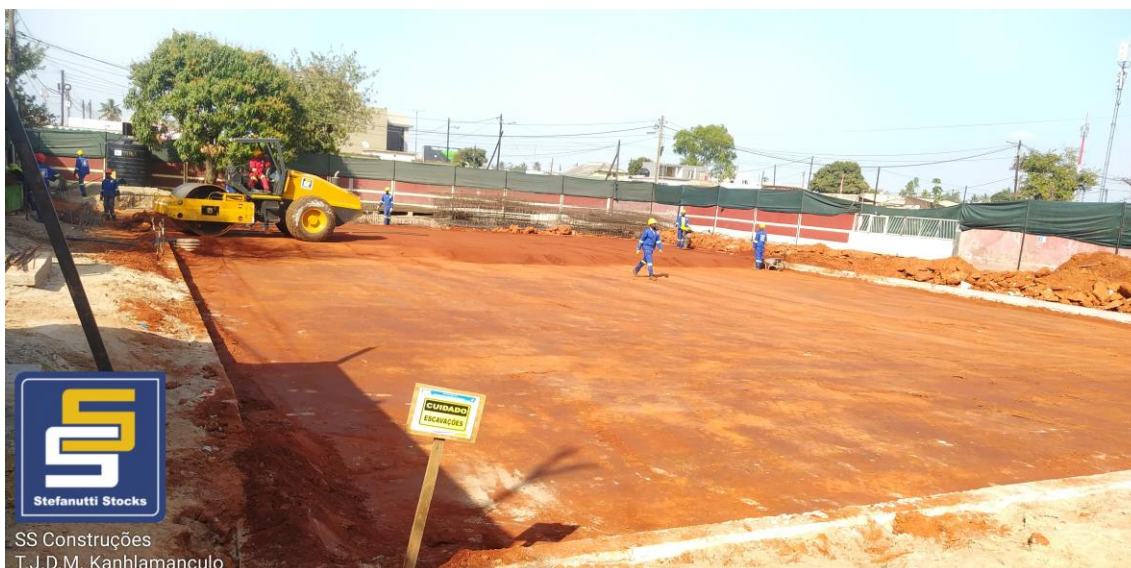
Figura 10 : Compactação através de um cilindro compactador

Foram efectuados testes de compactação com auxílio da máquina Troxler para verificar se o grau de compactação estava de acordo com o previsto nas especificações técnicas, que era de 93%.

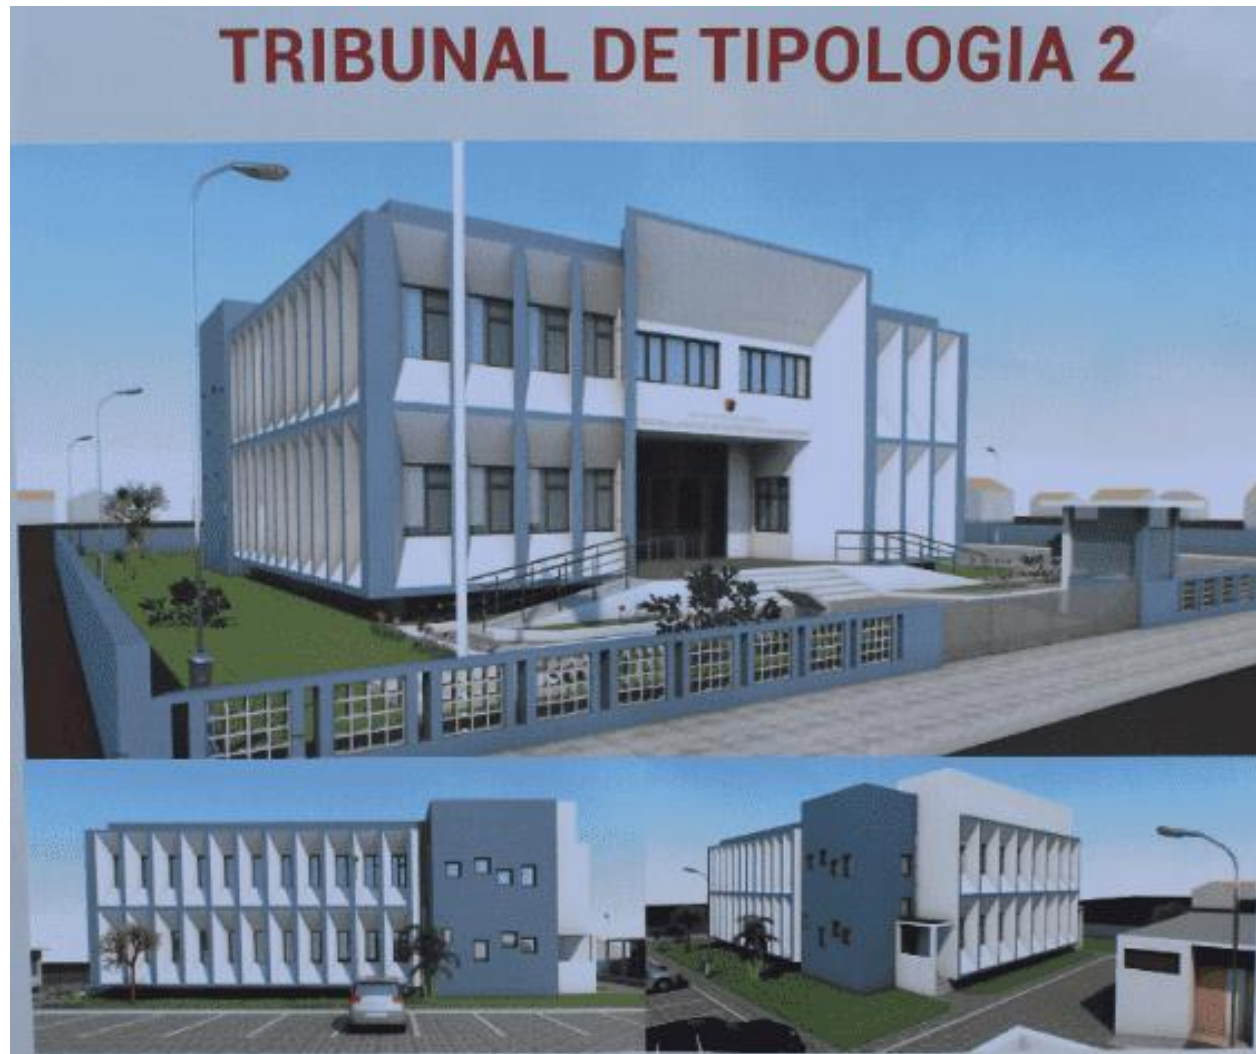
ANEXO I – Alçados e descrição de tribunal de tipologia 2

Rés-do-chão (480m²)	02 Salas de Audiências 02 Cartórios (Duas Secções) 01 Cartório (Procuradoria) 02 Salas de Arquivo 01 Sala p/ Advogados 01 Sala de espera p/ público
1º Andar (390m²)	02 Salas de Deliberações 08 Gabinetes p/ Magistrados c/ WC 01 Sala p/ Juizes Eleitos 01 Sala de Reuniões 01 Sala p/ Secretariado 01 Sala de Arquivo 01 Copa
Anexo (50m²)	01 Sala p/ policia 02 Sanitários p/ público 03 Celas
