UNIVERSIDADE EDUARDO MONDLANE
FACULDADE DE ENGENHARIA
CURSO DE ENGENHARIA CIVIL

RELATÓRIO DE ESTÁGIO PROFISSIONAL

AVALIAÇÃO DA POSSIBILIDADE DE AMPLIAÇÃO E REQUALIFICAÇÃO DE UM
EDIFÍCIO NA CIDADE DE MAPUTO

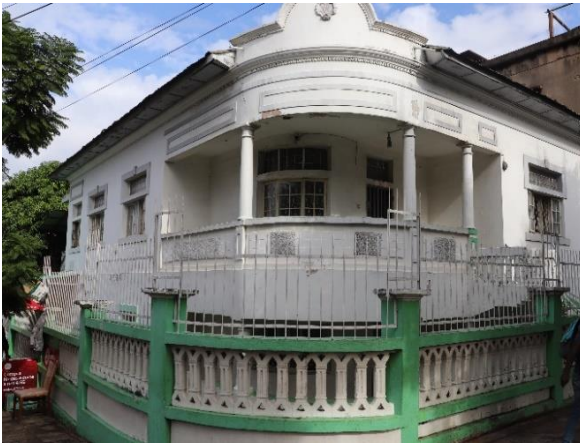
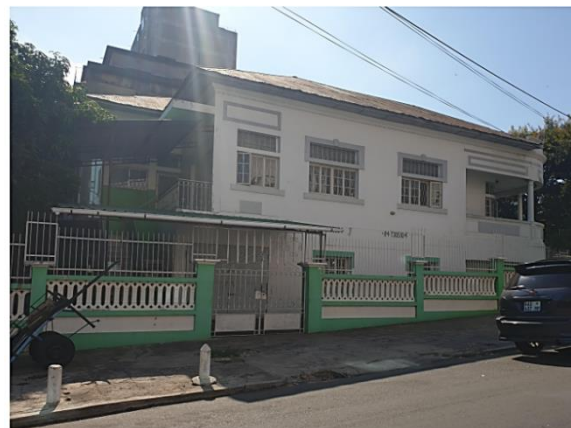
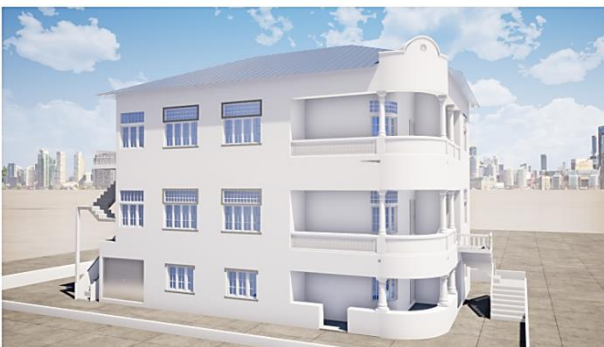
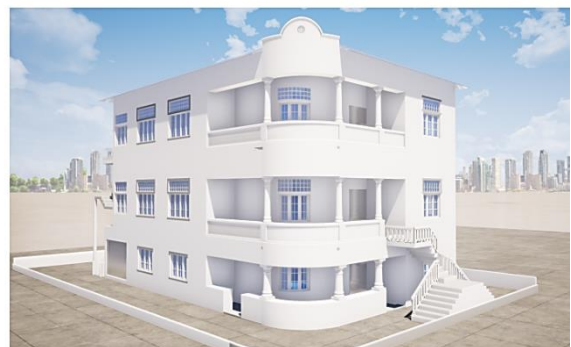
Figura 3: Vistas do Edifício em análise

a) Vistas actuais do edifício

b) Vistas 3D do projecto de ampliação

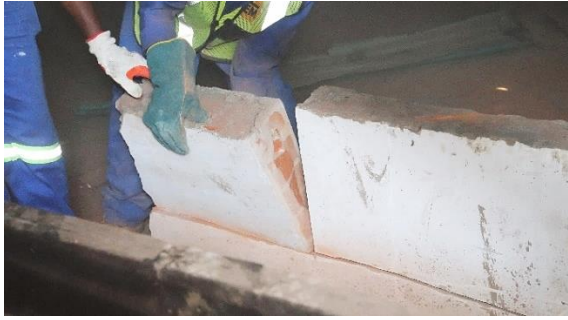
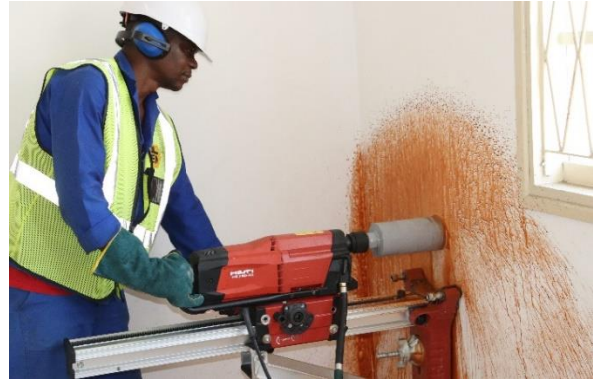
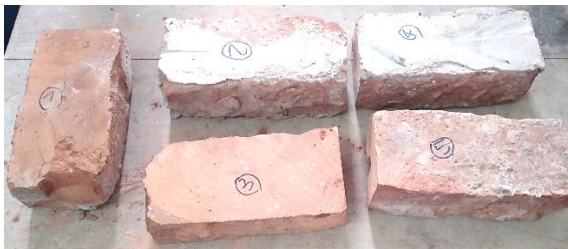
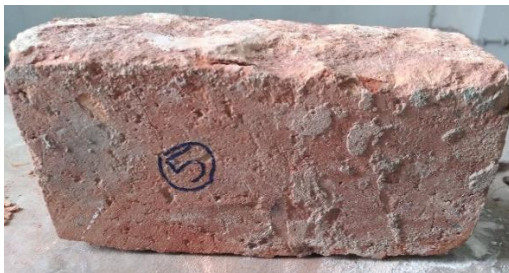
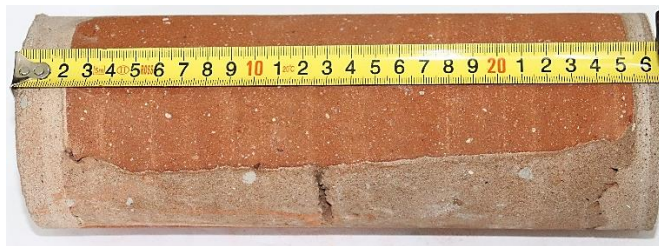
Figura 5: Amostragem de tijolos e carotes

(a) Momento de recolha de amostra de parede na zona da cobertura para caracterização dos blocos

(b) Momento de extracção de carote no Q3 no piso do rés-do-chão

(c) Tijolos preparados para o ensaio

(d) Carote extraída na parede exterior ao nível da cave (parede com espessura de 39 cm – um tijolo disposto na transversal e outro na longitudinal)

(e) Aspecto do provete 05 a ser submetido ao ensaio de resistência à compressão

(f) Carote extraída na parede exterior ao nível do rés-do-chão (parede com espessura de 26 cm – um tijolo disposto na transversal)

Com a parede cortada, os tijolos extraídos ao nível da cobertura e os carotes em diferentes pontos das paredes (ver **Error! Reference source not found.** Figura 5) pode se compreender a forma em que os tijolos foram assentados.

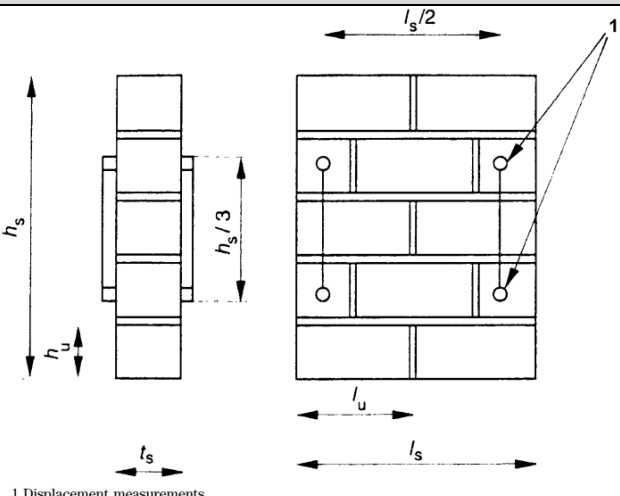
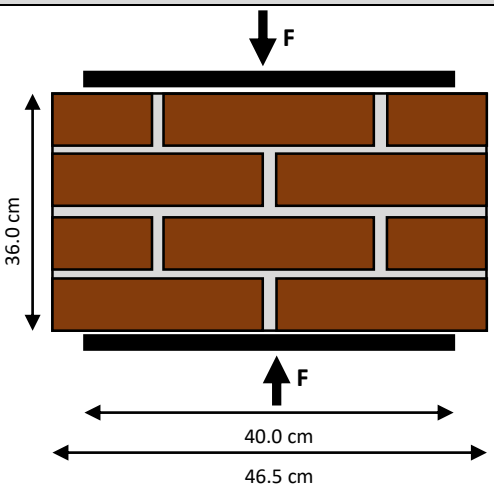
Tabela 4: Condições de ensaio à compressão de unidades de paredes

<p>1 Displacement measurements</p>

<p>Dados da parede</p> <p>$l_u = 23 \text{ cm}$</p> <p>$h_u = 7,5 \text{ cm}$</p> <p>$t_s = 11 \text{ cm}$</p>		<p>$l_s \geq 2 \cdot l_u \rightarrow l_s \geq 46 \text{ cm}$</p> <p>$h_s \geq 5 \cdot h_u \rightarrow h_s \geq 37,5 \text{ cm}$</p> <p>$h_s \geq 3 \cdot t_s \rightarrow h_s \geq 33 \text{ cm}$</p> <p>$h_s \geq l_s \rightarrow h_s \geq 46 \text{ cm}$</p>
		<p>$l_s = 46,5 \text{ cm}$</p> <p>$h_s = 36,0 \text{ cm}$</p> <p>Nota: A unidade de parede ensaiada foi carregada através de placas com 40 cm de largura o que significa que a área efectiva de carregamento foi de 440 cm^2 ($t_s \times 40 \text{ cm}$)</p>

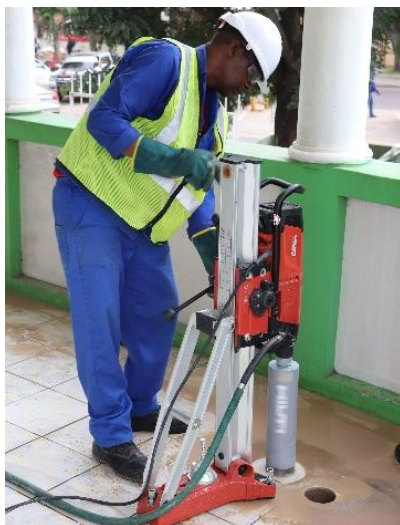
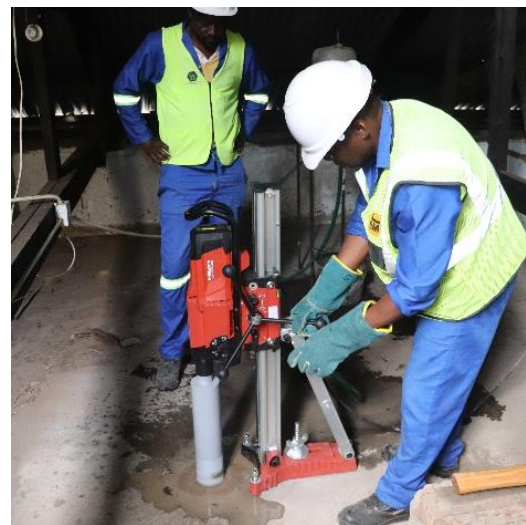
Figura 10: Momento de extracção de carotes de betão

(a) Na laje do piso 2, na zona da varanda

(b) Na laje de cobertura acima do quarto 3

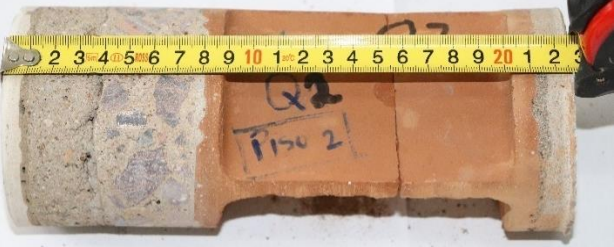
Local: #3 Piso: 2; Pannel: Quarto 2; Tipo de laje: Aligeirada	
Provete - único	Observação

<p>Geometria:</p> <ul style="list-style-type: none"> • Diâmetro: $\varnothing = 93,8 \text{ mm}$; • H= <ul style="list-style-type: none"> <i>Cerâmico</i> = 7,7 mm <i>betonilha</i> = 30,2 mm <i>Lajeta</i> = 38,8 mm <i>Abobadilha</i> = 137,8 mm <i>Reboco</i> = 13,2 <p>Aspecto:</p> <ul style="list-style-type: none"> • lajeta sem fissuração e vazios; • Abobadilha cerâmica
Local: #4 Piso: Cobertura; Pannel: Quarto 3; Tipo de laje: Aligeirada	
Provete - único	Observação

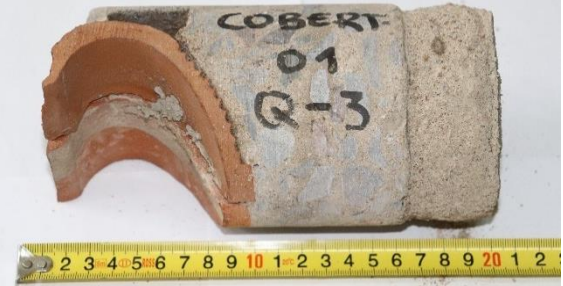
<p>Geometria:</p> <ul style="list-style-type: none"> • Diâmetro: $\varnothing = 93,8 \text{ mm}$; • H= <ul style="list-style-type: none"> <i>betonilha</i> = 37,1 mm <i>Lajeta</i> = 61,8 mm <i>Abobadilha</i> – <i>Reboco</i> – <p>Aspecto:</p> <ul style="list-style-type: none"> • Betão da lajeta com bom aspecto: sem fissuras e vazios; • Abobadilha cerâmica

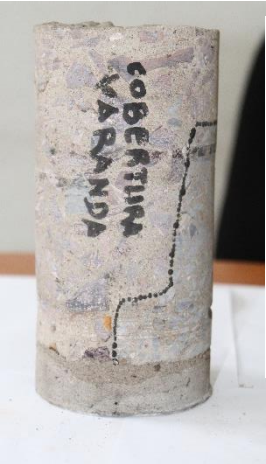
Local: #5 Piso: Cobertura Pannel: Varanda Tipo de laje: Aligeirada	
Provete - único	Observação

<p>Geometria:</p> <ul style="list-style-type: none"> • Diâmetro: $\varnothing = 93,8 \text{ mm}$; • H= <ul style="list-style-type: none"> <i>betonilha</i> = desfeita <i>Lajeta</i> = 45; 9 mm <i>vigota</i> = 117,84 mm <i>Reboco</i> = 26,1 mm <p>Aspecto:</p> <ul style="list-style-type: none"> • Espaço das abobadilhas preenchidas com betão; • Armadura na vigota de $\varnothing 5 \text{ mm}$; • É visível uma marca de passagem de armadura central na vigota;

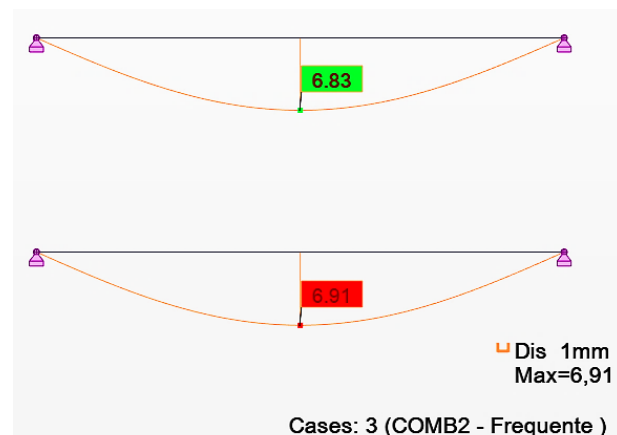
Figura 14. Diagramas resultantes de cálculos numéricos da laje aligeirada

Com os carregamentos traduzidos em cargas lineares sobre o sistema, obteve-se os resultados em termos de momentos flectores e deformações para os diferentes casos de cargas conforme apresentado na Figura 14.

(a) Momento flector devido ao peso próprio

(b) Momento flector devido às combinações fundamentais

(c) Deformações devidas ao peso próprio

(d) Deformação devido às combinações raras de acções

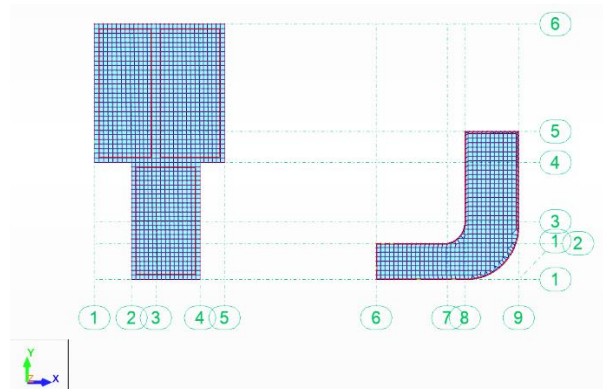
Figura 15: Modelo de análise dos painéis de laje maciça (zonas dos serviços, cozinha, garagem e varanda).

Na Figura 15 é ilustrado o modelo de análise desenvolvido com elementos de casca para a avaliação destes painéis recorrendo-se ao método de elementos finitos. Da mesma forma com as cargas uniformemente distribuídas sobre os painéis, procederam-se cálculos numéricos cujos resultados são apresentados em termos de momentos e deformações na Figura 16.

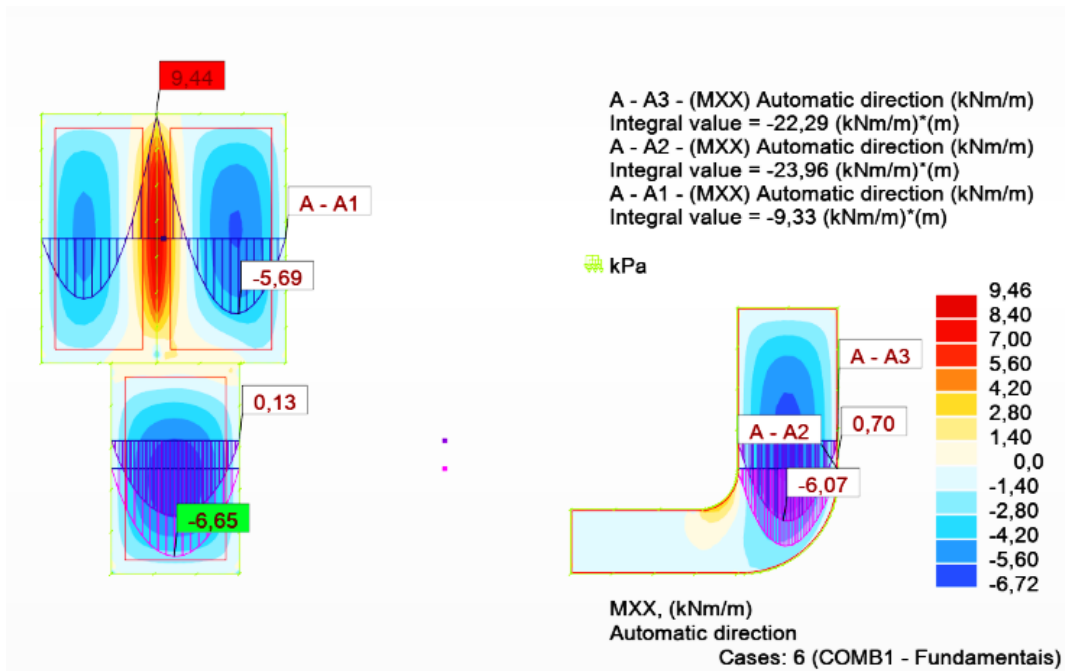
Figura 16: Mapas de resultados dos cálculos numéricos

(a) momentos flectores na direcção x-x devido às combinações frequentes

(b) momentos flectores na direcção y-y devido às combinações frequentes

(c) deformações devidas ao peso próprio

(d) deformações devidas a combinações raras
