Licenciatura em Engenharia Agronómica

Projecto Final

**Problemática da drenagem na produção de hortícolas nos campos
da Associação de Produtores Joaquim Chissano, distrito municipal
Kamavota, na Cidade de Maputo.**

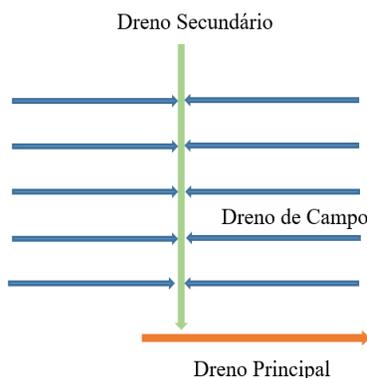
Figura 1: Esquema da distribuição dos componentes de drenagem.

- a) Drenos de campo ou laterais** – dispostos paralelamente às parcelas cultivadas, têm como principal função o controlo do nível do lençol freático ou da acumulação de água à superfície.

- b) **Drenos colectores ou secundários** – recolhem a água proveniente dos drenos de campo e encaminham-na para os drenos principais. São, geralmente, posicionados perpendicularmente aos drenos de campo.
- c) **Drenos principais** – asseguram o transporte da água para fora da área abrangida pelo projecto ou perímetro irrigado.

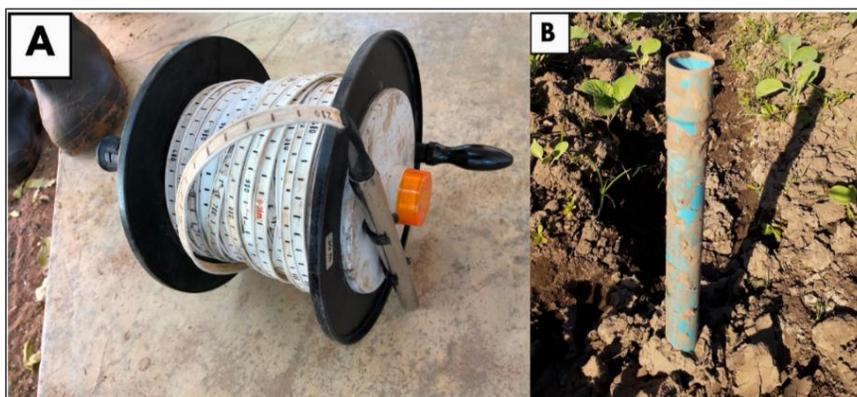
Figura 3: A) Sonda eléctrica. B) Poço de observação.

A leitura dos níveis freáticos foi realizada por uma sonda eléctrica, que emite um sinal sonoro ao entrar em contacto com a superfície da água (ver Figura 3A). Os piezómetros foram distribuídos em pares pelas três zonas previamente definidas (ver Apêndice B), tendo-se respeitado um período de estabilização de 24 horas após a instalação, para garantir a fiabilidade das leituras.

Cada ponto de monitorização foi devidamente identificado, com registo da localização geográfica, identificação do piezómetro e da altura visível acima do solo. Foram efectuadas sete medições diárias consecutivas, permitindo a análise de tendências locais de saturação e a identificação de zonas com maior risco de encharcamento ou deficiente escoamento.

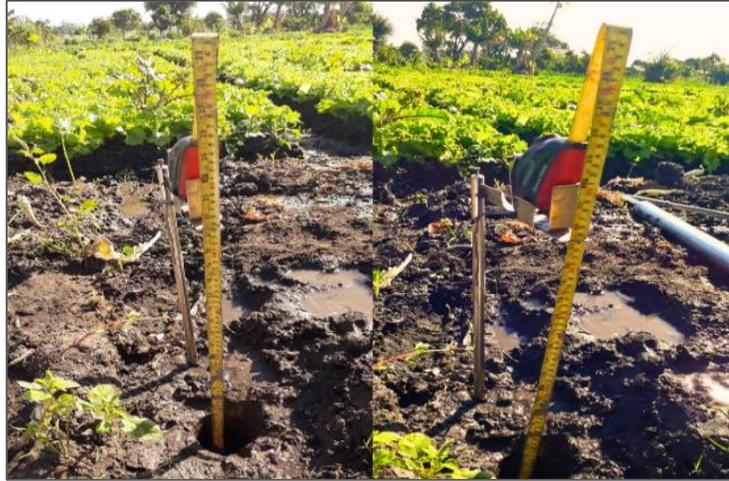
Figura 4: Determinação da permeabilidade em campo (até quase 2 metros de profundidade) utilizando o método *auger hole*.

A permeabilidade foi determinada utilizando o método do furo de trado (*auger hole*), aplicado na presença do lençol freático (ver Anexo 2). Para este ensaio, foi utilizado um flutuador com fita métrica, conforme ilustrado na Figura 4.

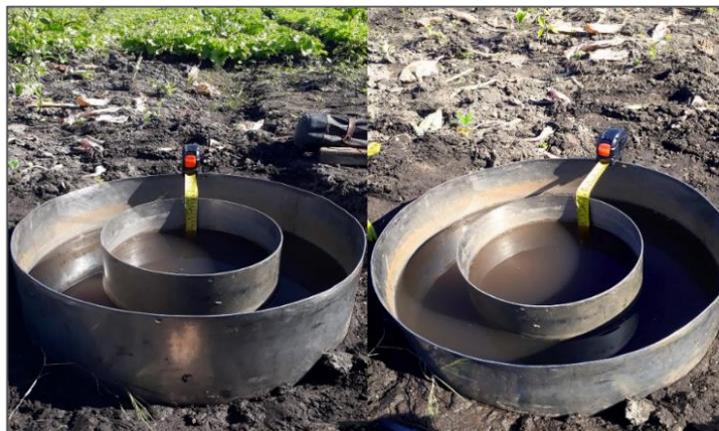
Figura 5: Determinação da infiltração da água no solo utilizando o infiltrômetro de duplo anel.

A capacidade de infiltração foi avaliada com recurso ao infiltrômetro de duplo anel, constituído por dois anéis metálicos: anel externo: 50 cm de diâmetro e 25 cm de altura; e anel interno: 25 cm de diâmetro e 25 cm de altura.

Ambos foram cuidadosamente cravados e nivelados na superfície do solo (Figura 5). O ensaio foi realizado com o solo em condição seca, enchendo simultaneamente ambos os anéis com água. Registou-se a descida do nível de água no anel interno ao longo do tempo, com auxílio de fita métrica, mantendo-se o nível constante de 6 cm, mediante reposições sempre que necessário.

Considerou-se que o regime de infiltração se estabilizou quando três medições consecutivas apresentaram variação inferior a 10%.

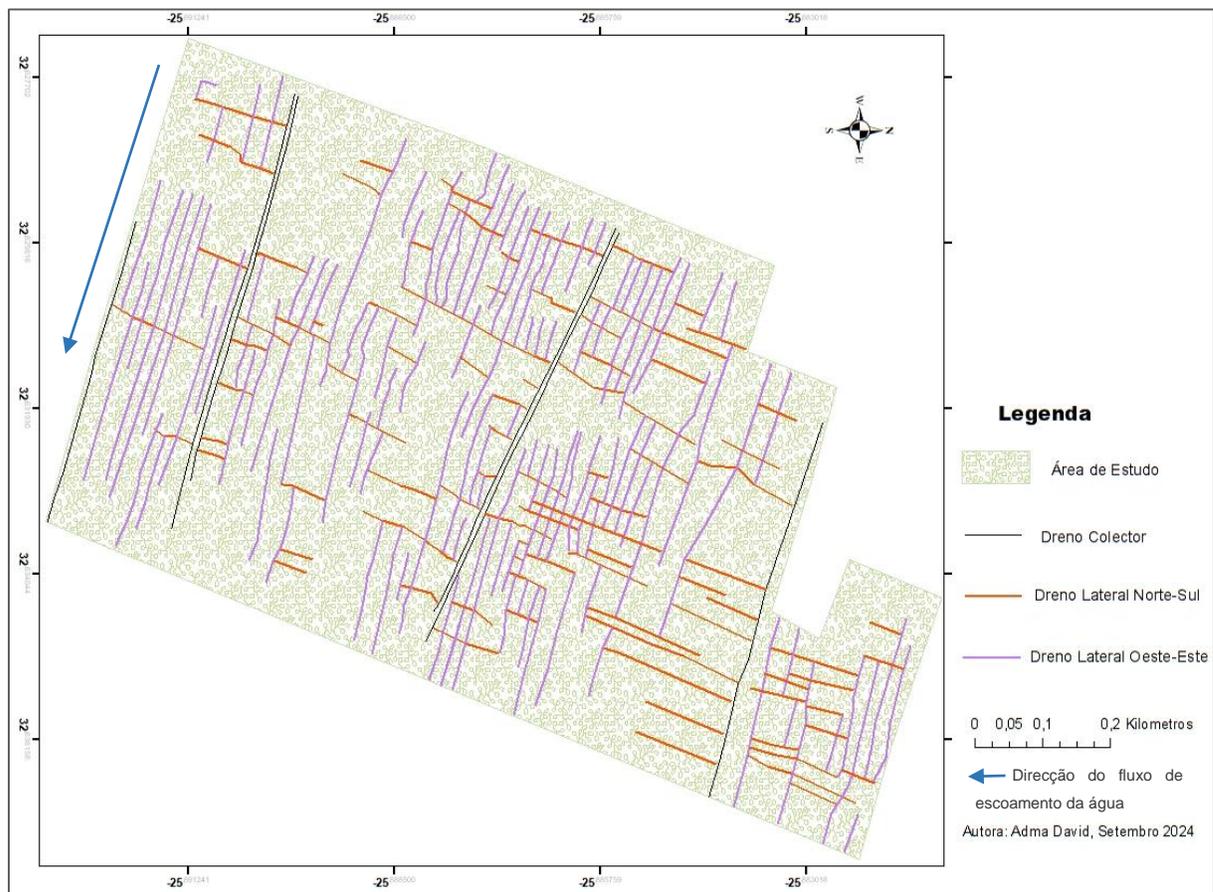
Figura 6: Componentes do sistema de drenagem da APJC, no ano de 2024.

O sistema de drenagem instalado nos campos da APJC é constituído por valas abertas, cuja função principal é a captação e o escoamento da água superficial. A Figura 6 ilustra a direcção do fluxo de escoamento da água e os principais componentes e infraestruturas que integram o sistema, nomeadamente: valas secundárias, que auxiliam na condução da água para canais principais; e valas de campo ou laterais, responsáveis pela drenagem directa das áreas de cultivo.

Com base nas observações realizadas, constatou-se que a vala principal não está conectada aos drenos de campo, o que compromete a eficiência do sistema ao impedir a adequada remoção do excesso de água nas zonas cultivadas. Esta configuração contraria a descrição proposta pela FAO (1996), que recomenda que um sistema de drenagem agrícola eficiente seja composto por um dreno principal, drenos laterais (ou de campo) e drenos colectores (ou secundários), devidamente interligados.

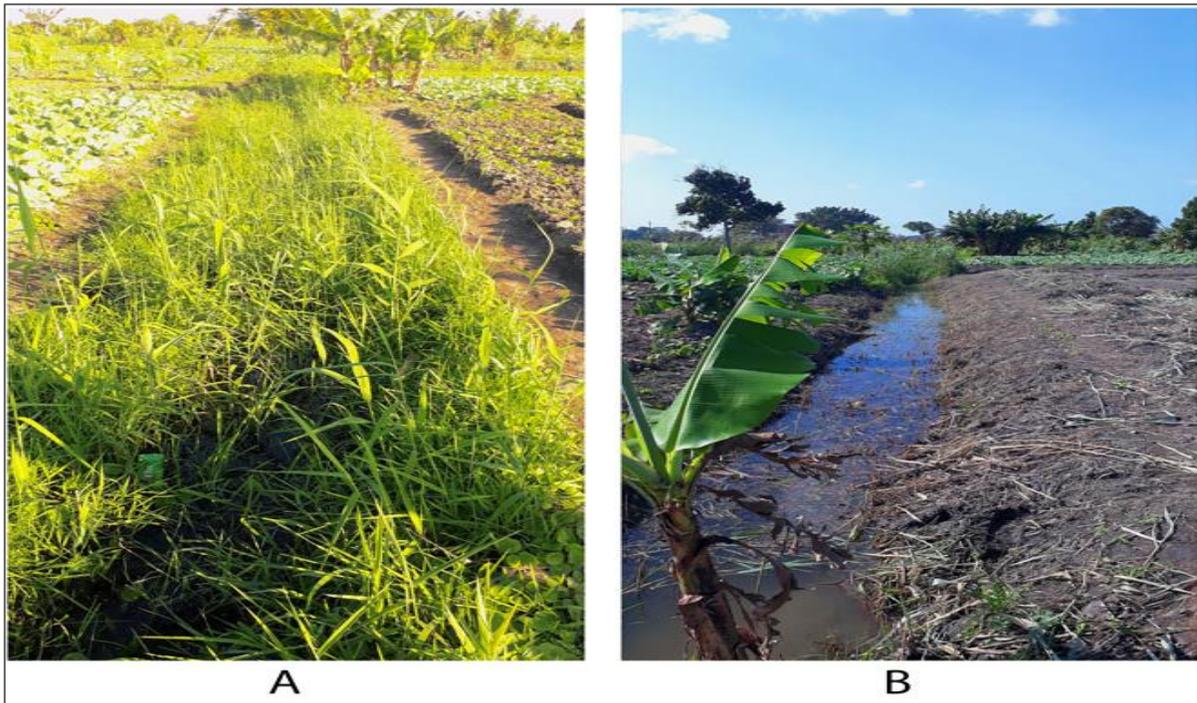
Figura 7: Condição dos drenos secundários nos campos da APJC, 2024.

As observações realizadas em campo revelaram que os drenos apresentam profundidades e extensões variáveis, bem como uma forte presença de infestantes, o que dificulta o escoamento contínuo da água. Segundo a direcção da APJC, estas deficiências devem-se, em grande medida, às limitações financeiras enfrentadas, nomeadamente o elevado custo da mão-de-obra necessária para a limpeza e aprofundamento das valas. Refira-se que as actividades de manutenção e melhoria do sistema de drenagem são suportadas exclusivamente pelos próprios produtores, de forma individual, inexistindo qualquer sistema de contribuições colectivas ou taxas específicas destinadas a esse fim.

Tal constatação evidencia-se na Figura 7 e Figura 8, onde é possível, observar as variações de manutenção em termos de limpeza das valas, uma vez que, na Figura 7 ponto A e Figura 8 nos pontos C e D, constata-se uma forte presença de infestantes, por outro lado, na Figura 7 B verifica-se que a vala secundária fora recentemente limpa, sendo este um exemplo visível da individualidade de manutenção do sistema de drenagem.

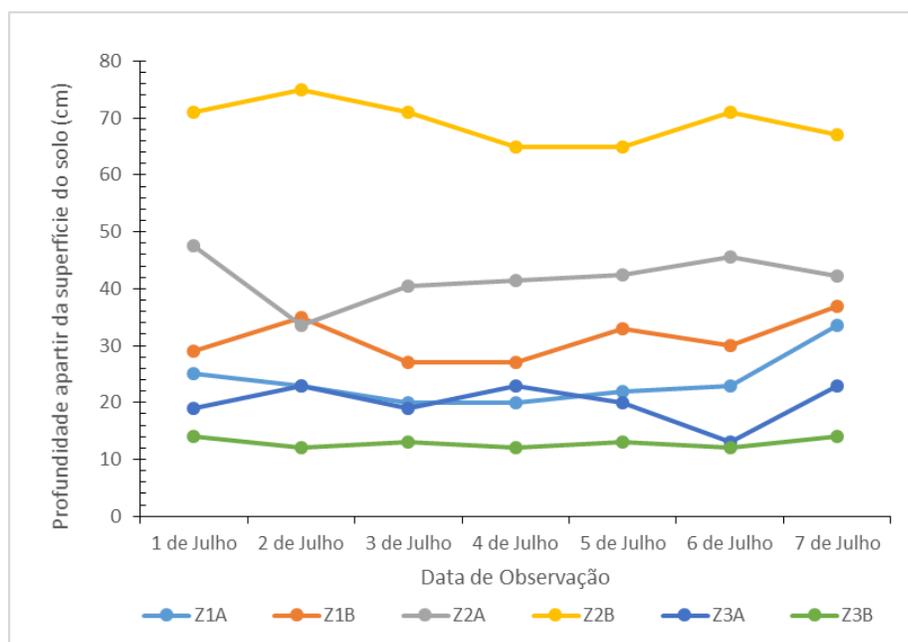
Figura 9: Flutuação do lençol freático em 7 dias, no campo da APJC.

A Figura 9 ilustra a flutuação do lençol freático nos poços de observação num período de sete dias na área de estudo, com profundidades variando entre 12 cm e 75 cm. Esta amplitude indica uma alta variabilidade espacial do lençol, fortemente condicionada pela topografia, textura do solo e características locais de drenagem.

Adicionalmente, o solo da Zona 1 é altamente arenoso, o que favorece uma rápida infiltração da água, mas, por outro lado, a capacidade de retenção é muito baixa, permitindo que o lençol se mantenha superficial e oscilante. Esta combinação torna a zona altamente vulnerável ao encharcamento e à lixiviação de nutrientes, especialmente após eventos de precipitação intensa, o que torna área pouco favorável a culturas sensíveis a variações hídricas bruscas (Maroeulli & Silva, 2011).

A Zona 3 apresenta o lençol mais superficial, com níveis próximos a 12 cm, situando-se numa área topograficamente baixa, o que impede o escoamento por gravidade. Além disso, o perfil textural indica um solo mais pesado (franco argilo arenoso entre 20–40 cm), o que segundo Buri *et. al* (2012) diminui a taxa de infiltração, aumenta a tendência ao acúmulo de água na zona radicular e é um indicativo de uma má drenagem.

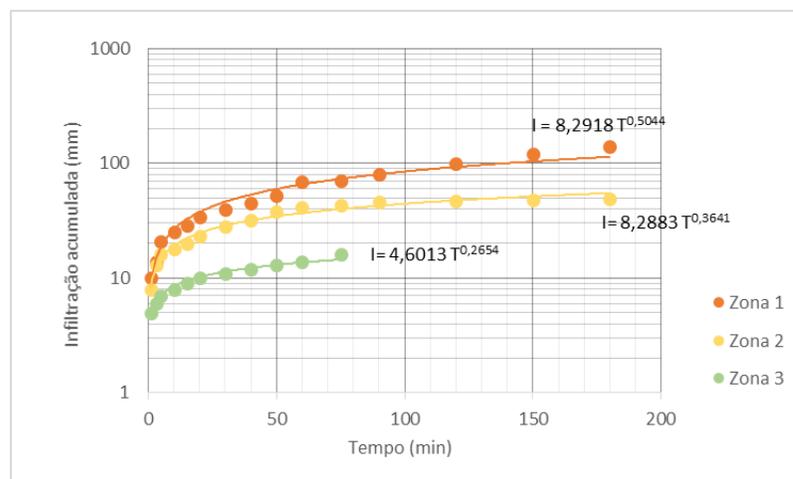
Figura 10: Variação temporal da taxa de infiltração acumulada nas 3 zonas.

A variação da infiltração acumulada ao longo do tempo (Figura 10) e os valores de VIB revelam resultados particularmente relevantes:

- A Zona 1 apresentou a maior VIB (14,92 mm/h), podendo ser classificado como um solo com velocidade de infiltração média, tendo uma infiltração acumulada constante e alcançando após cerca de 90 minutos a sua estabilidade. Este desempenho confirma a elevada porosidade superficial, típica de solos arenosos soltos, mas implica também baixa

- A Zona 2, com VIB de 4,13 mm/h, é classificada com uma velocidade de infiltração baixa, mas suficiente para culturas com exigências hídricas moderadas, desde que acompanhada por uma gestão adequada de irrigação e drenagem. A sua infiltração progressiva e constante denota um perfil mais compacto, mas ainda funcional, que segundo Portela *et al.* (2011) ocorre por condições físicas externas ao solo.

- A Zona 3 apresentou a menor VIB (0,76 mm/h), classificando-se com uma velocidade de infiltração baixa, mesmo sendo a que possui o maior valor de K_0 . Esta aparente contradição pode ser explicada pela elevada humidade inicial do solo, induzida pela proximidade extrema do lençol freático. Segundo Fuzer (2013), este comportamento é típico de solos que atingiram a sua capacidade de saturação, onde a infiltração à superfície é limitada pela ausência de gradiente de sucção entre as camadas. Além disso, a presença mais acentuada de limo e argila no horizonte 20–40 cm pode estar a restringir o escoamento vertical, o que segundo Buri *et al.* (2012) condiz com as características de solos franco argilo-arenoso devido a sua alta capacidade de retenção de água o que não favorece a drenagem.

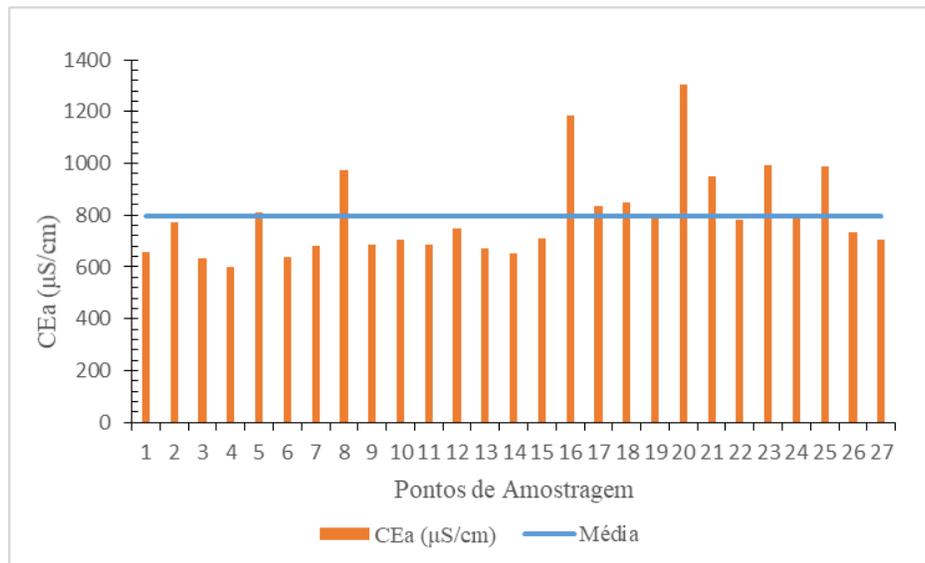
Figura 11: Valores obtidos de CEa.

A condutividade eléctrica da água (CEa), um dos principais indicadores de salinidade, apresentou valores entre 602 e 1304 $\mu\text{S}/\text{cm}$ nas amostras colectadas (Figura 11). De acordo com a classificação de Richards (1954), citada por Alencar (2007), estes valores situam-se na classe 3 (salinidade elevada), o que representa risco elevado de salinização, especialmente em solos mal drenados ou sujeitos à saturação hídrica – como é o caso da Zona 3, já identificada como problemática no capítulo anterior.

Este perfil de CEa é comparável aos resultados obtidos por Vasconcelos *et al.* (2019), que observaram variações pouco significativas na CEa de águas subterrâneas, atribuídas a baixos fluxos e acúmulo de água estagnada no subsolo, condições estas, que também podem ter se verificado em algumas zonas da APJC, sobretudo nas áreas de lençol freático mais superficial.

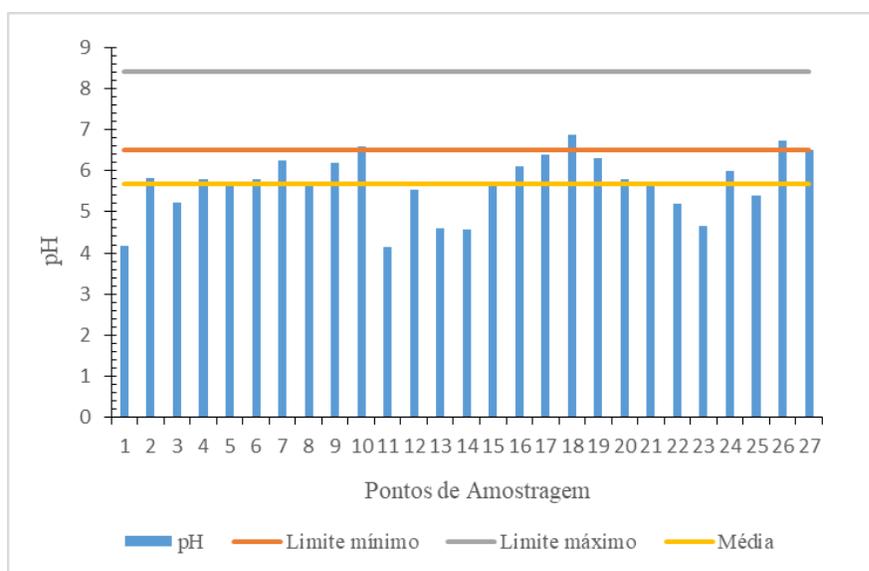
Figura 12: Valores obtidos de pH.

No que diz respeito ao pH da água de irrigação, os valores registados nas amostras (Figura 12) indicam uma acidez ligeiramente abaixo da faixa ideal (6,5 a 8,4), definida por Ayers e Westcot (1985). Embora Nakayama (1982) refira que não há restrições para uso de água com pH inferior a 7, Almeida (2010), por outro lado, afirma que valores persistentemente baixos (<4) podem ser indicativos de presença de iões tóxicos, afectando a actividade microbiana do solo.

De uma maneira geral, o pH apesar de encontrar-se fora do padrão pré-estabelecido (6,5 a 8,4), não apresenta um factor de grande risco para as culturas, pois seu valor médio ($\text{pH}_{\text{médio}}=5,5$) garante uma boa solubilidade dos compostos e conseqüentemente maior facilidade na absorção de nutrientes, permitindo um bom desenvolvimento para as hortícolas, embora, possam ser corrosivos aos materiais de irrigação (Silva, Fontes, Tavella, Oliveira, & Oliveira, 2011).

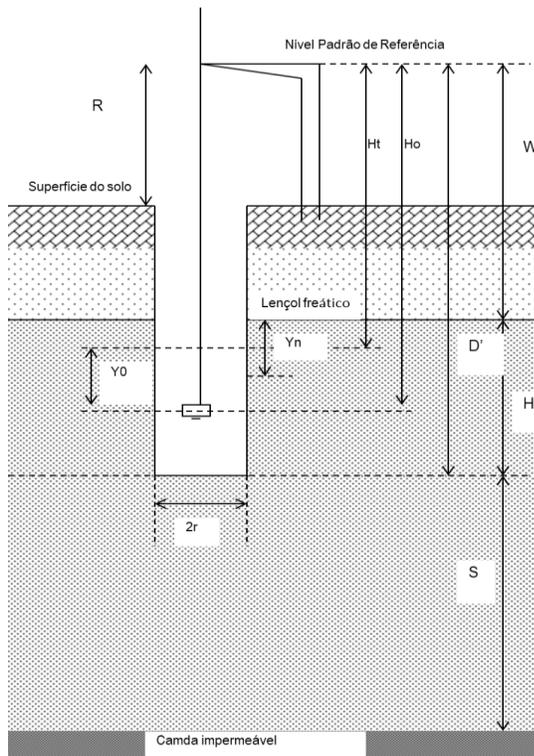
Anexo 2: Representação da instalação de um “Auger Hole”

Onde:

H = é a distância desde o lençol freático até o fundo do buraco (cm)
