**FACULDADE DE ENGENHARIA**

**Requalificação do Sistema de Drenagem, Construção de um Pavimento Rígido e Construção de uma Vala de Drenagem em Betão, Estrada N1 – Troço Brigada Montada-Zimpeto**

**RELATÓRIO DE ESTÁGIO PROFISSIONAL**

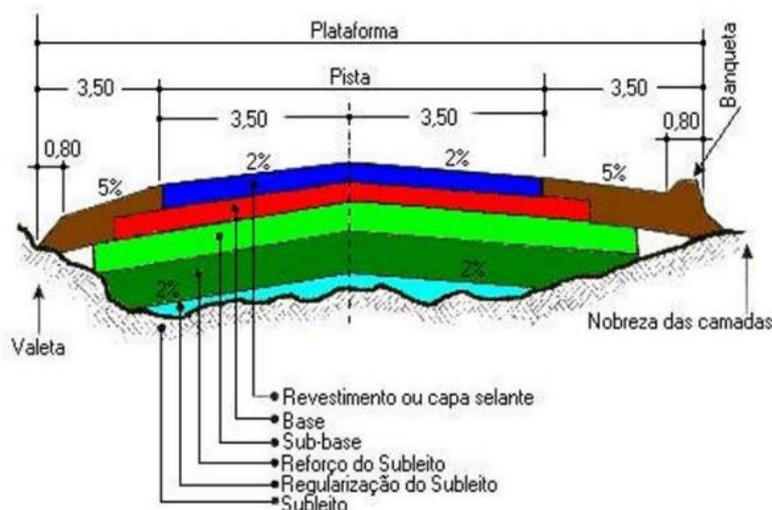
Figura 4: Secção transversal típica de um pavimento flexível.

Os pavimentos flexíveis são aqueles em que a capacidade de suporte é função das características da distribuição de cargas por um sistema de camadas sobrepostas, em que as camadas mais próximas da carga aplicada são as que possuem melhores qualidades. É a camada superior que resiste directamente as acções e consequentes forças do tráfego e as transmite de uma forma mais ténue as camadas inferiores.

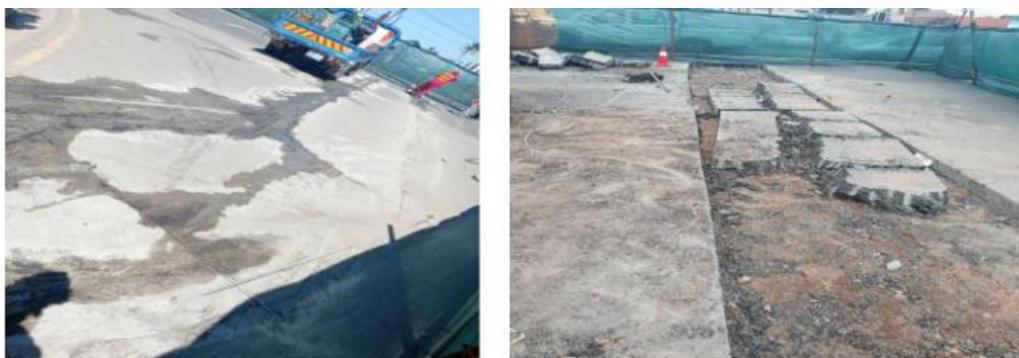
*Figura 11: Demarcação e início da remoção da camada de revestimento do pavimento.*

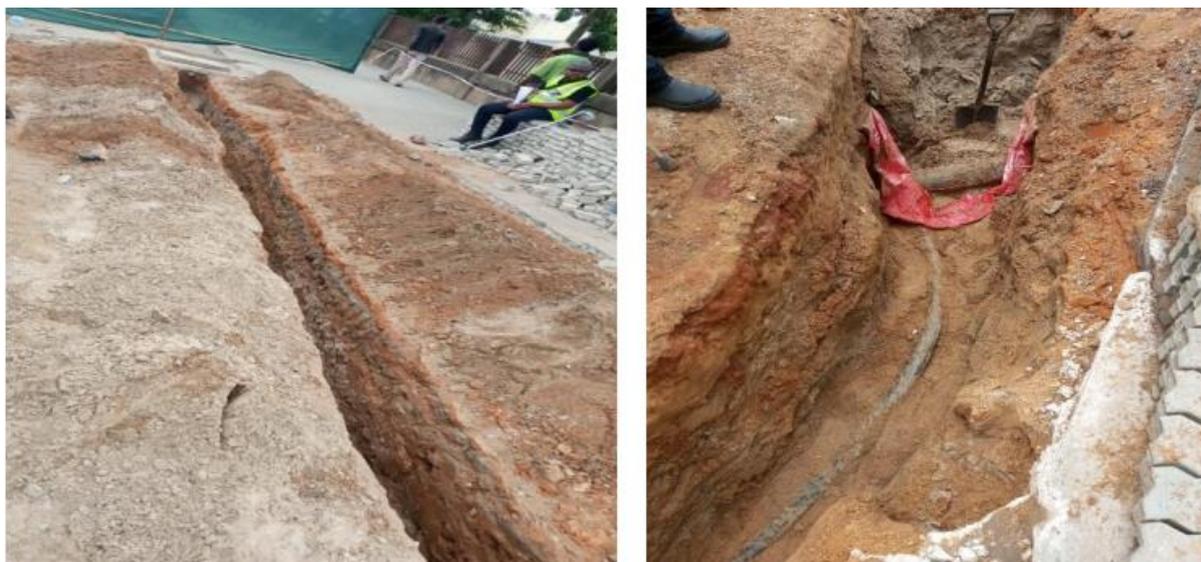
*Figura 12: Processo de escavação manual para a sondagem de passagem de serviços (a esquerda). Conduto de gás e cabo elétrico (a direita).*

Devido a existência de serviços diversos na proximidades da Estrada N1, a escavação numa primeira fase foi de forma manual com recurso à pás, picareta e martelo elétrico. Durante o processo de escavação pode-se deparar com cabos elétricos, de rede de telecomunicações e TV, de condutas de gás, o que de certa forma acabou influenciando no cumprimento de prazos de execução de algumas actividades e consequentemente da obra no seu todo.

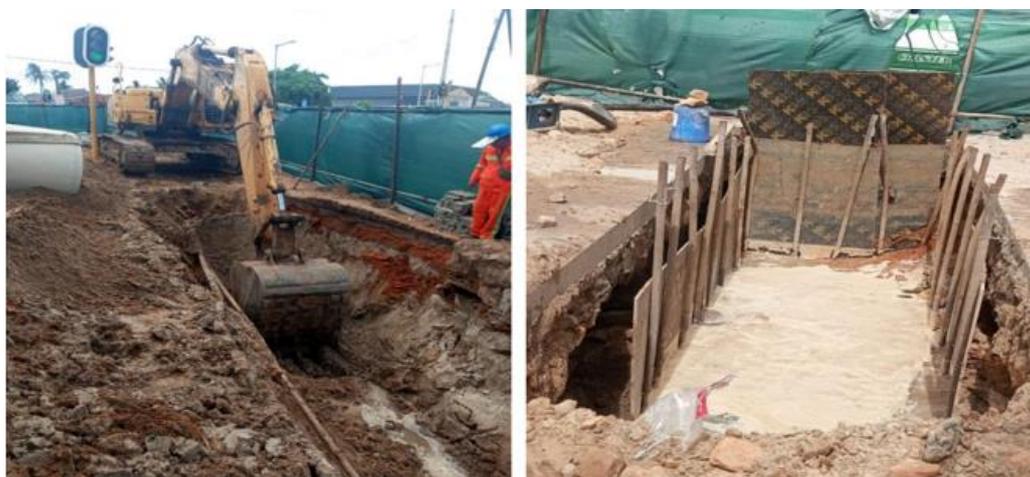
*Figura 13: Escavação e contenção de solos na zona de assentamento das manilhas*

Após a observação e identificação da ocorrência dos cabos de no local de intervenção, foi possível otimizar o processo de escavação através da máquina escavadora que tinha sido alocada para o terreno também com esse objectivo.

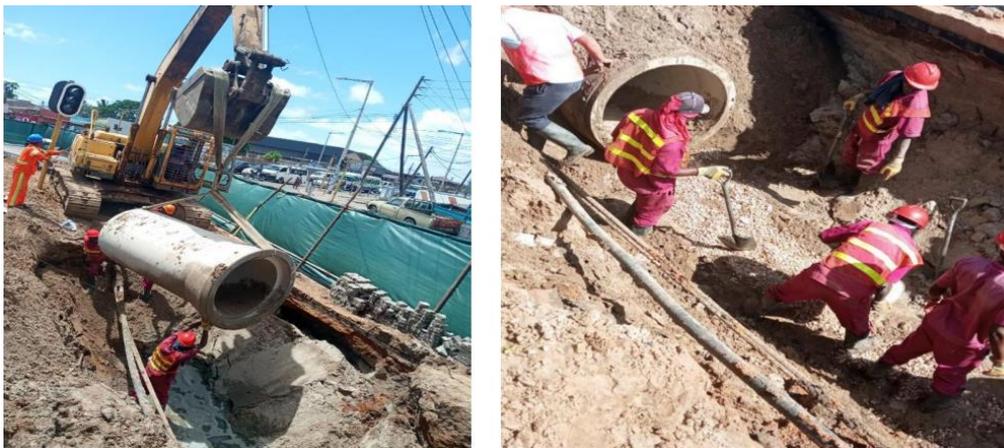
*Figura 16: Assentamento da manilhas (a esquerda), colocação do betão para a laje de fundo da manilha (a direita).*

As manilhas de betão devem manuseadas de tal modo a prevenir a sua danificação e acidentes de trabalho e devem ser assentes adequadamente sobre a fundação. Neste processo logo que se concluí a escavação era preparada a laje de fundo com uma espessura de 15cm de modo a garantir uma boa estabilidade a manilha e evitar possível ocorrência de assentamentos diferenciais.

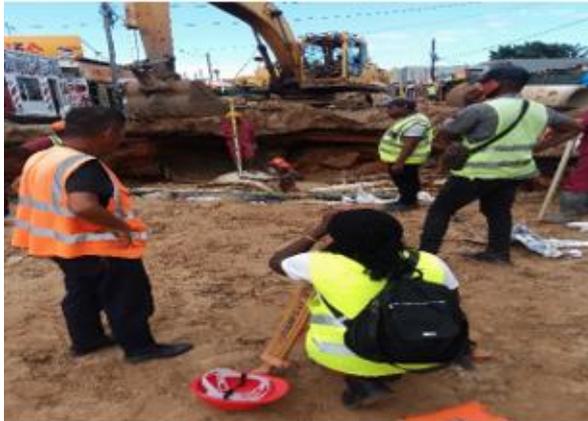
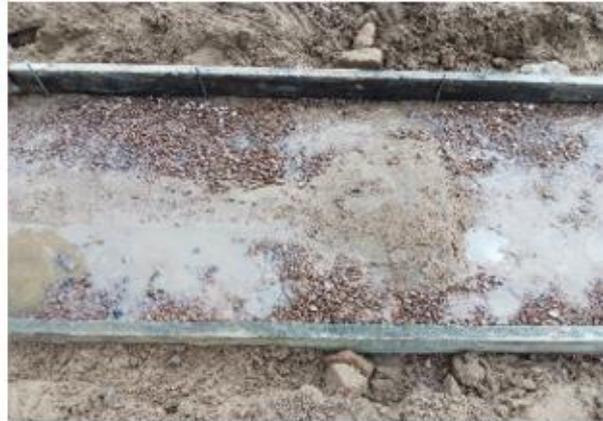
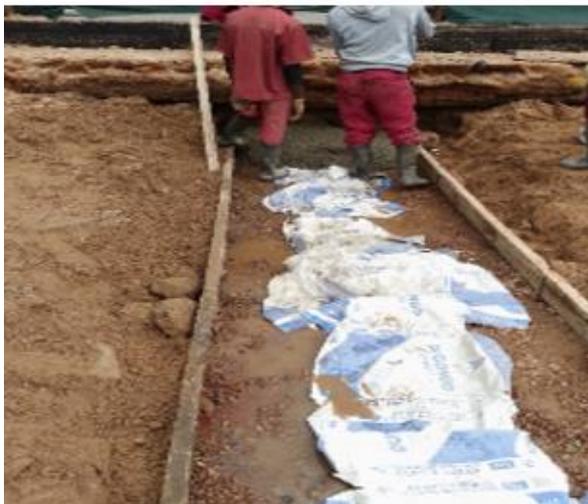
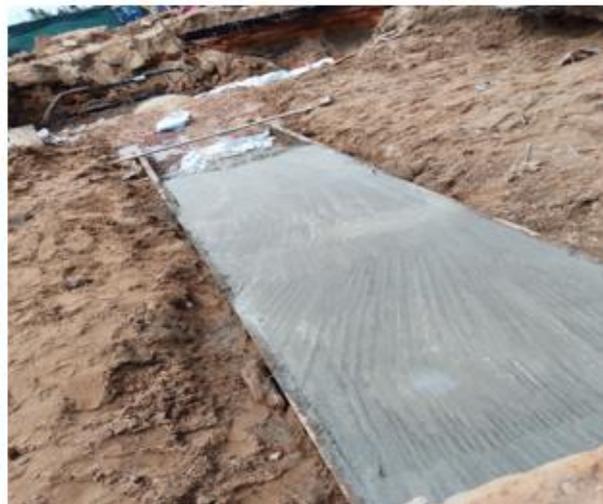
O material do aterro deve ser compactado em camadas de 10cm uniformemente ate 95% da densidade modificada de AASHTO, evitando que haja mais do que uma camada de diferença em altura entre o aterro nos dois lados da manilha. A laje de topo das manilhas também foi

executada com 15cm de espessura e com uma largura de 1,2m de modo a cobrir toda a manilha, esta laje tem a função de reduzir o impacto dos esforços transmitidos pelo tráfego na via de circulação para as condutas.

*Figura 17: Controle da inclinação da manilha e execução da laje de topo sobre a manilha.*

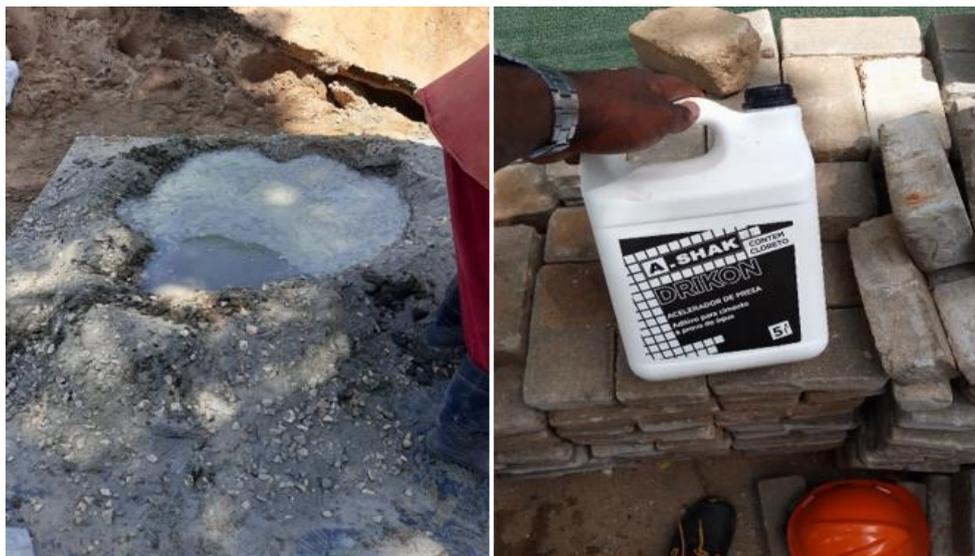
Figura 18: Produção manual do betão na obra (a esquerda) e o aditivo de endurecimento rápido, DRIKON (a direita).

Para a execução da laje de fundo sobre as manilhas foi adicionado um aditivo para o endurecimento rápido do betão (acelerador de presa, DRINKON), tendo em conta o alto nível freático que se verificava no terreno.

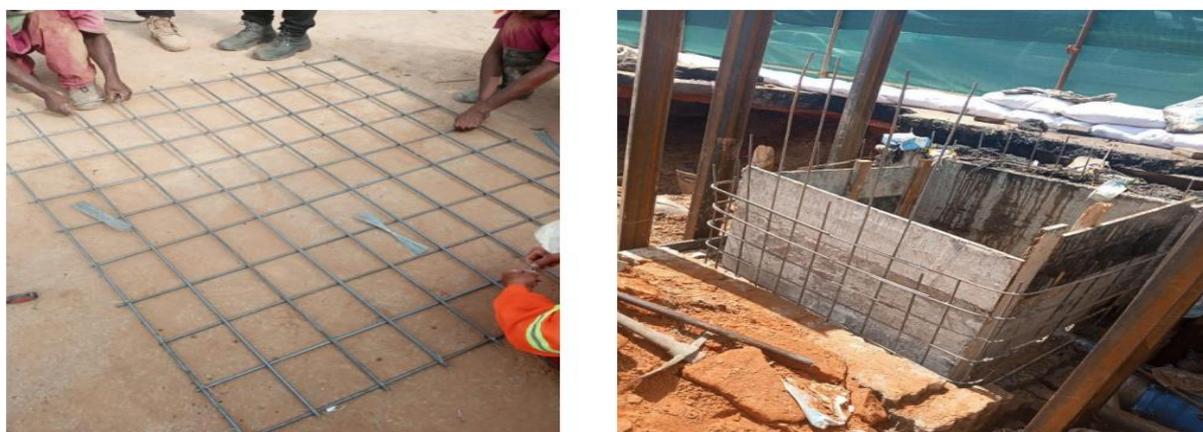
Figura 19: Armação e cofragem da caixa de betão armado.

A caixa de ligação foi construída em betão armado de classe B25 obedecendo o traço 1:2:3, para a sua armação foram usados varões de aço de diâmetro 10mm espaçadas a 15cm, a espessura das paredes lajes de fundo e de tampa foi de 15cm e com uma profundidade de 2m. A cofragem usada para esta caixa é do tipo perdida e foi usada uma cofragem de madeira.

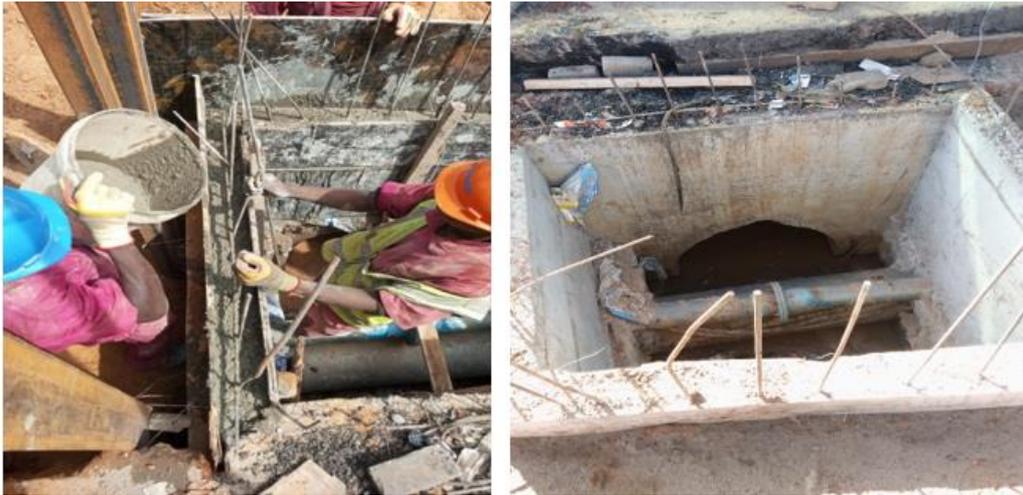
Figura 20: Betonagem das paredes da caixa de ligação.

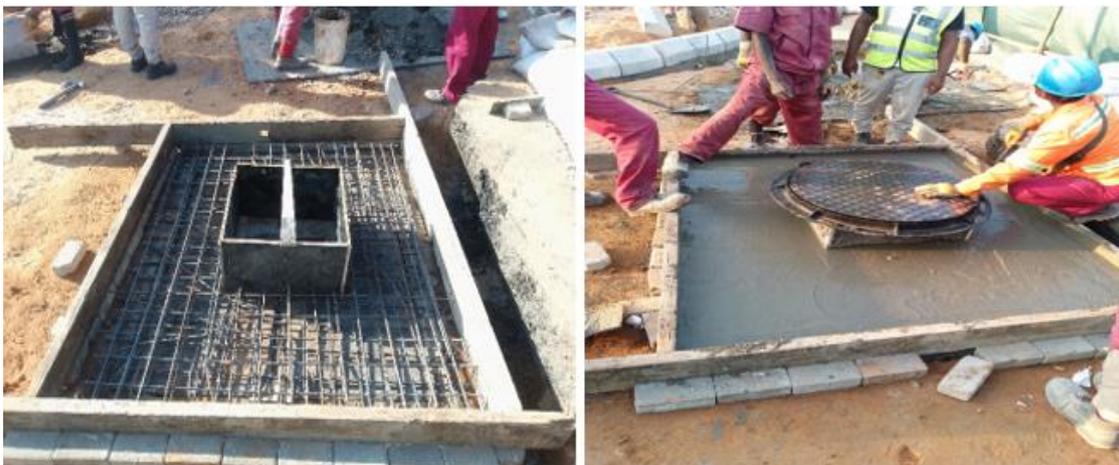
Figura 21: Colocação da armadura e betonagem da tampa da caixa de ligação.

Para a execução da tampa da caixa de ligação as armaduras foram espaçadas a 10cm.

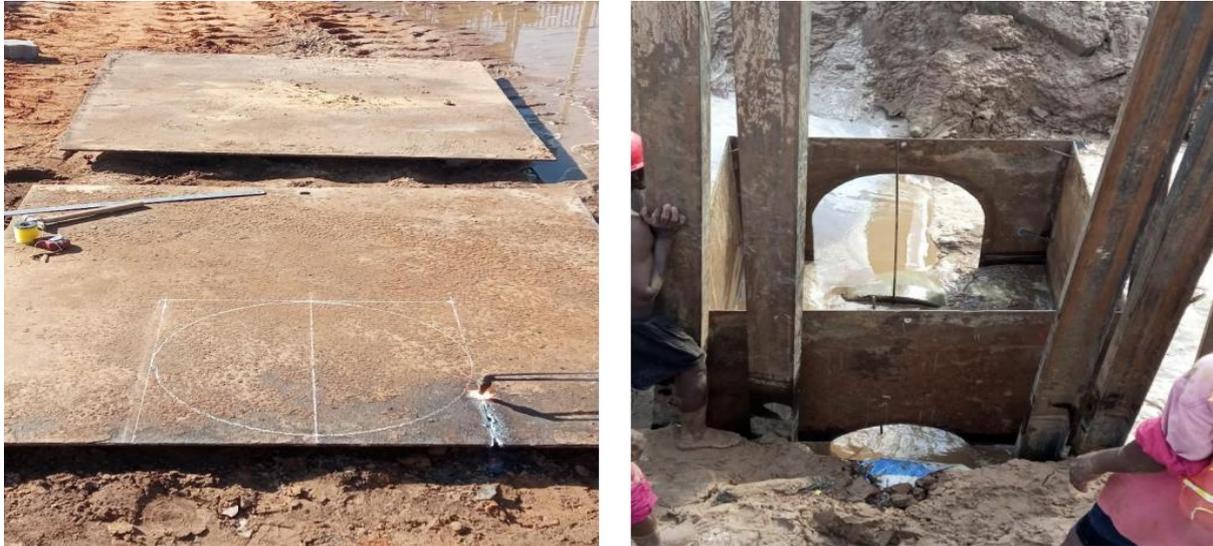
*Figura 22: Construção e fixação da cofragem metálica para a caixa de inspeção.*

A cofragem interior foi a principio feita por meio de chapas metálicas quadradas com largura igual a 1,5m recortada nos contornos das duas manilhas e posteriormente foram usadas chapas de madeira. Devido ao peso que a caixa tinha para a sua colocação e fixação foi usada uma pá escavadora.

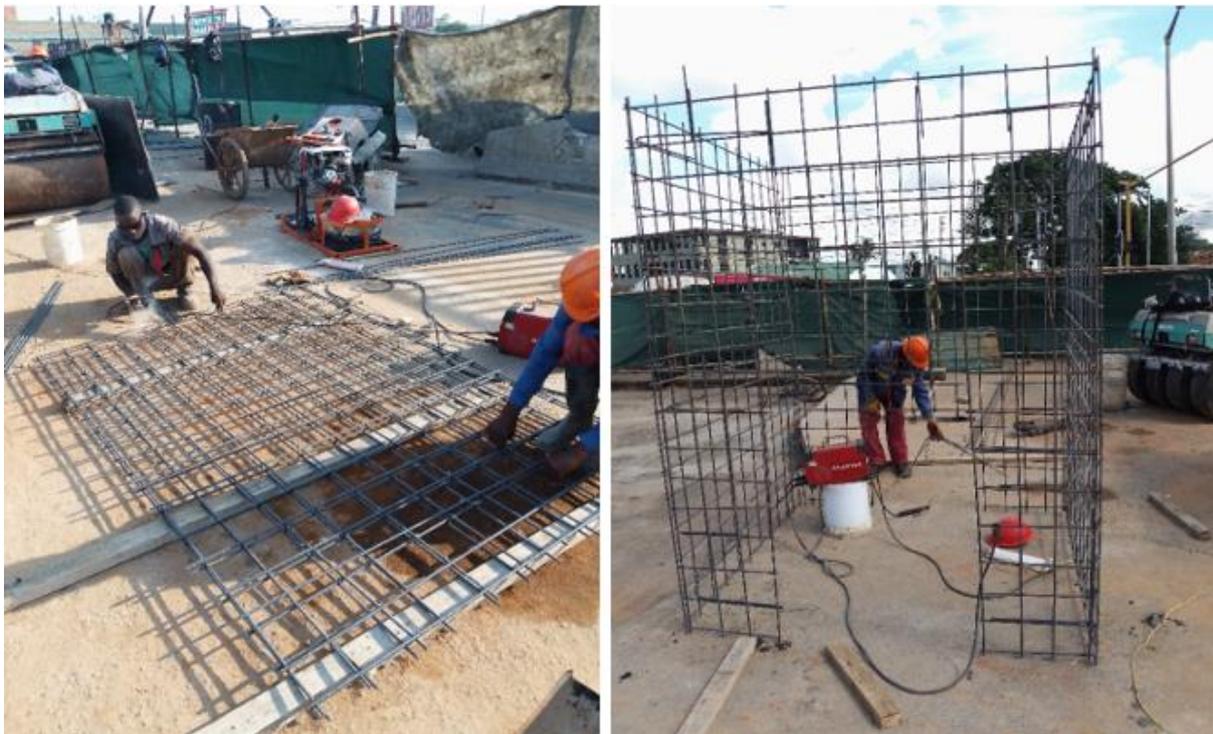
*Figura 23: Execução da malha eletrossoldada para a caixa de inspeção.*

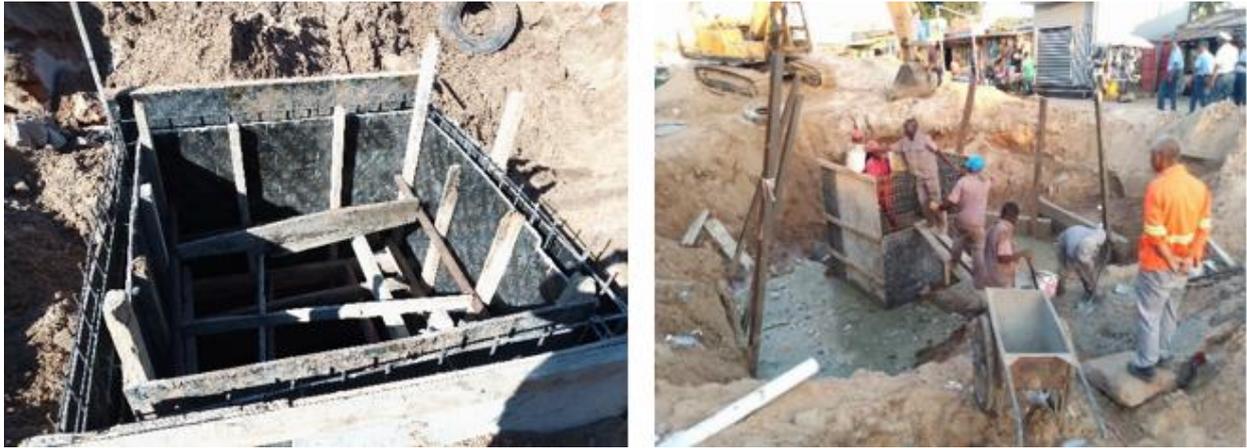
*Figura 24: Colocação da armadura e das chapas de cofragem de madeira (a esquerda) e betonagem da caixa de inspeção (a direita).*

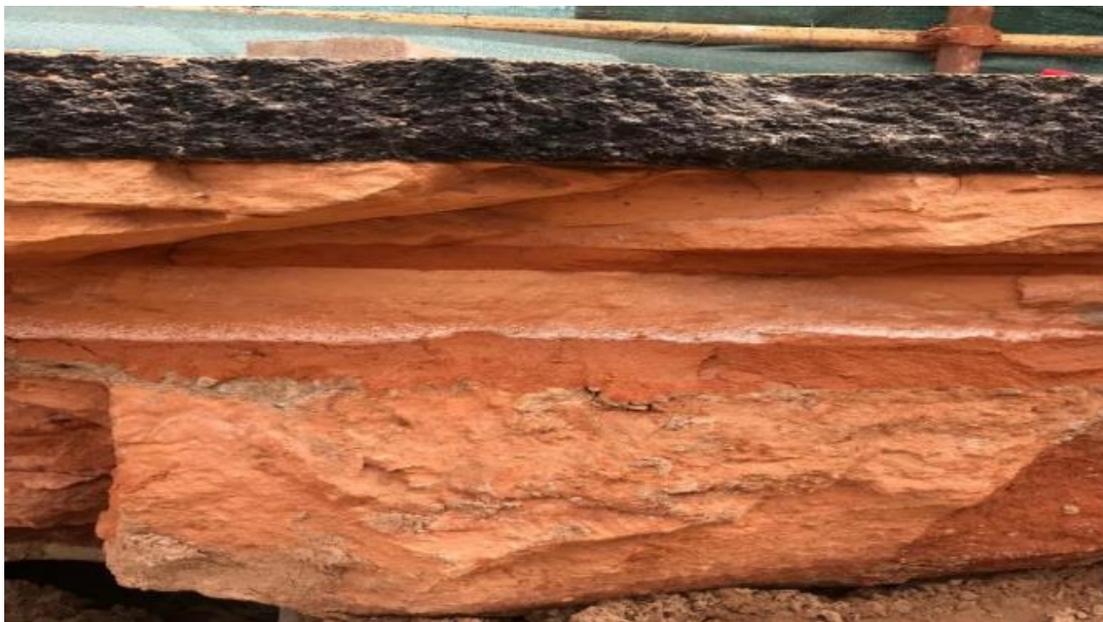
*Figura 25: Estrato das camadas da estrutura do pavimento na zona de intervenção.*

No local de intervenção a Estrada N1 apresentava como camadas na sua estrutura o subleito a base de solos naturais, o reforço do subleito realizado com saibro estabilizado mecanicamente, a sub-base de saibro estabilizado com cimento, base tratada com betume e para o revestimento o betão betuminoso. Para a restituição das camadas da estrutura do pavimento, procedeu-se a colocação das camadas obedecendo as mesmas características que as iniciais, porém com a alteração das suas espessuras.

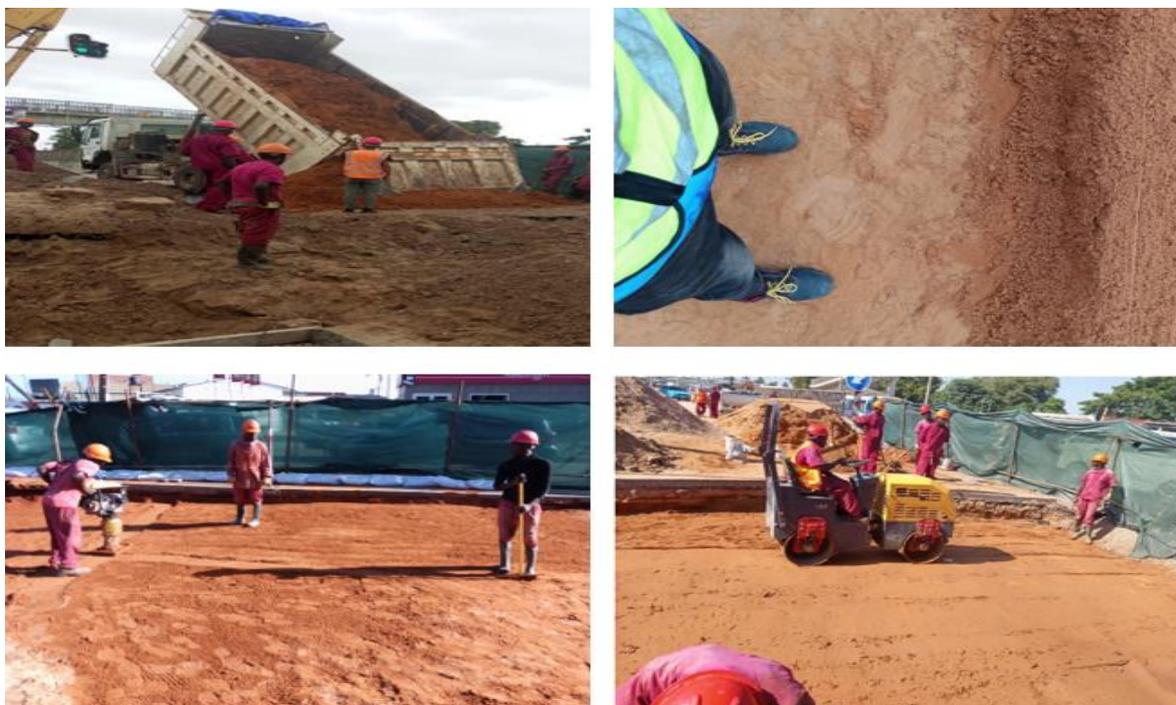
Figura 27: Alocação, espalhamento, nivelamento e compactação do solo selecionado.

A compactação deste solo deve ser realizada logo após o trabalho de espalhamento e nivelamento. O material foi espalhado manualmente com recurso a pás e regularizado com recurso a ancinhos, a sua compactação foi feita com recurso a um compactador saltitão e um cilindro compactador.

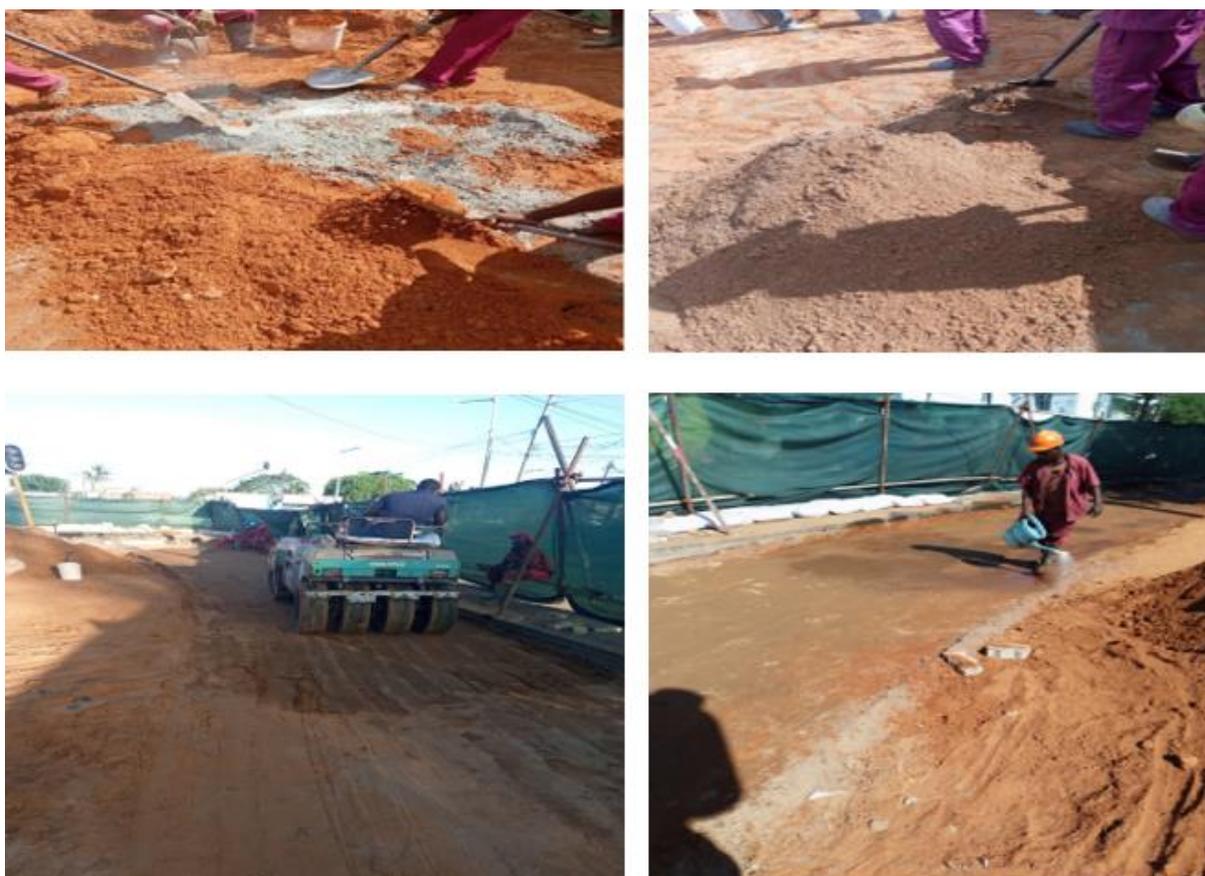
*Figura 28: Estabilização do solo cimento, nivelamento, compactação e rega.*

**Procedimento:** prepara-se a mistura de cimento e saibro em conformidade como traço estabelecido no projecto e devendo esta mistura conter um teor de humidade óptimo de modo a permitir uma boa compactação. Após a mistura estar preparada o solo foi depositado na área de trabalho manualmente do recurso a baldes e carinhos de mão observando a espessura pretendida para esta camada. O solo foi regularizado e a seguir compactado até atingir um grau de compactação óptimo.

A camada de solo-cimento deve ser deixada para a cura num período de 7 dias, depois disso pode fazer-se a sobreposição das outras camadas se necessário. De salientar que segundo as normas do SATCC, os trabalhos sobre as camadas de solo-cimento como rega, compactação e acabamentos devem ser realizados e concluídos num período de tempo não superior a 8h.

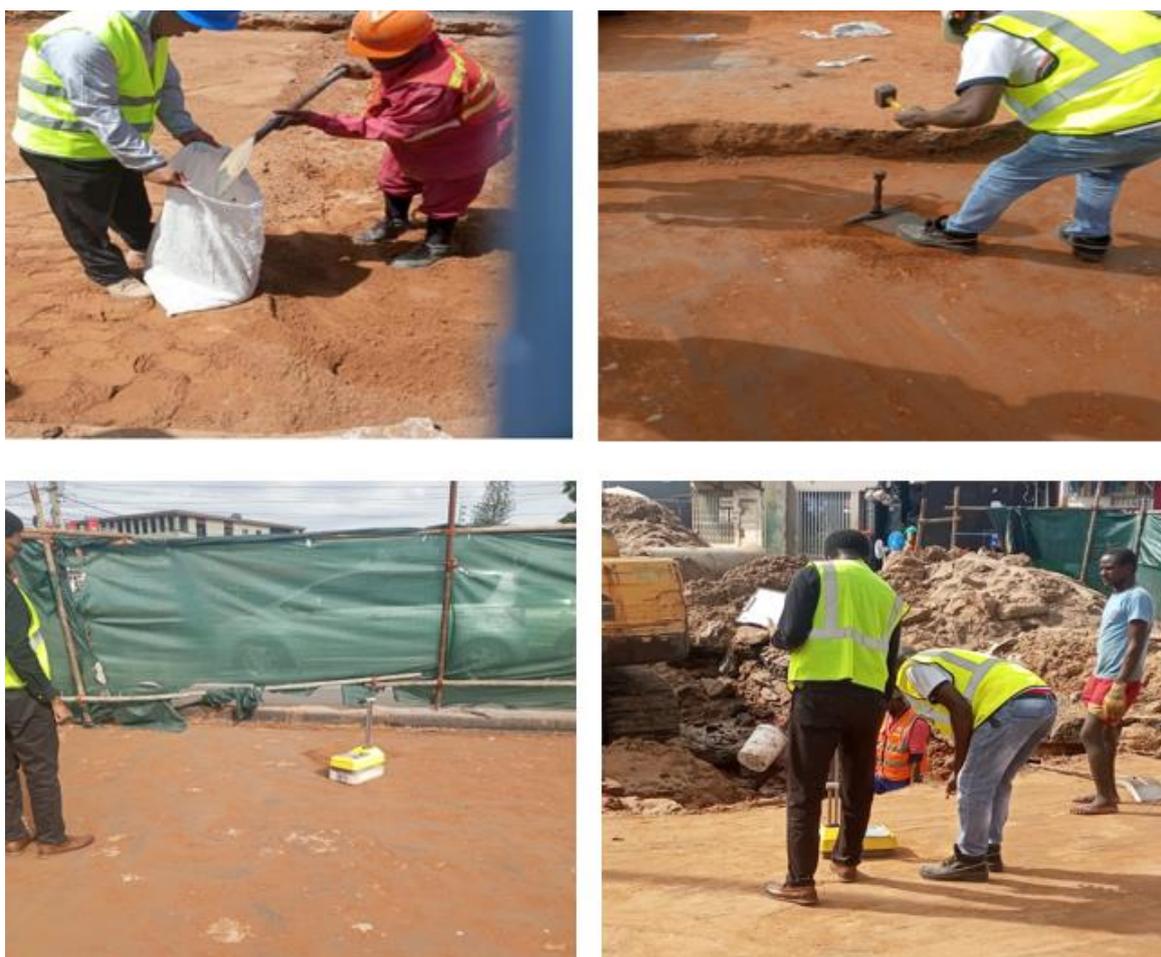
Figura 29: Recolha do material da sub-base para ensaio e realização de ensaio no terreno pelo LEM.

Após a execução da camada de sub-base, foram realizados os testes de qualidade in situ, através do equipamento TROXLER, através do método nuclear de compactação, de modo a determinar as baridades no local e o grau de compactação atingido no terreno. Tendo sido verificado que os parâmetros verificados na obra estavam em conformidade com os parâmetros de qualidade especificados nas normas utilizadas.

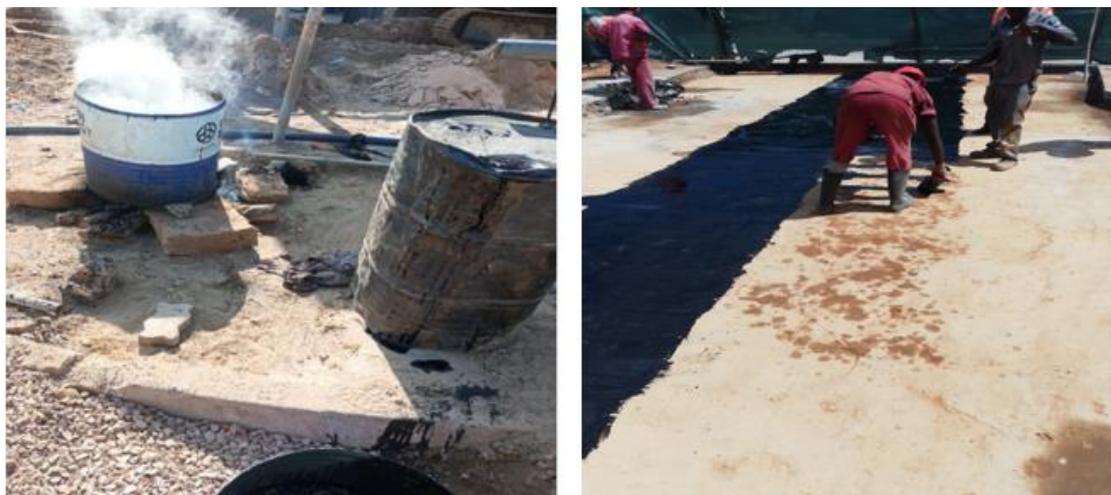
*Figura 30: Rega de impregnação com MC30: aquecimento e colocação.*

processo de aplicação do MC30 foi usada uma caneca metálica de volume igual a 11 de modo a facilitar o controle da sua quantidade.

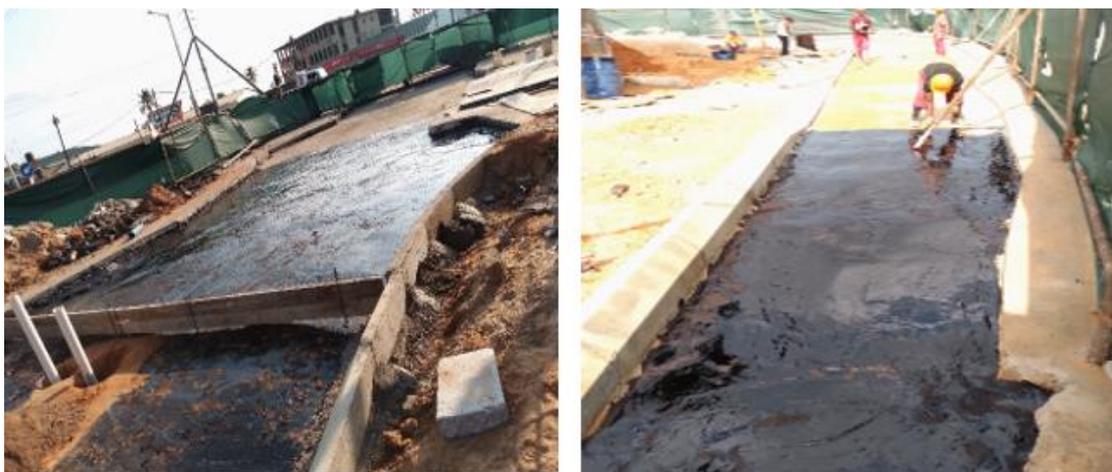
*Figura 31: MC30 aplicado sobre uma camada de sub-base (a esquerda) e sobre uma camada de base (a direita).*

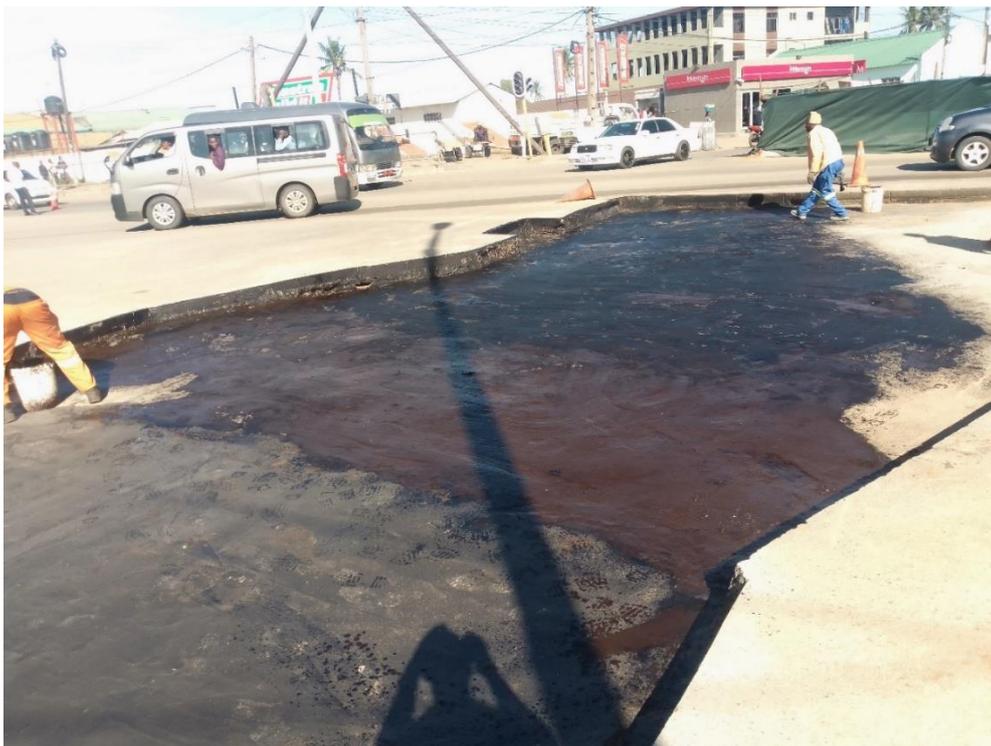
*Figura 32: Processo de Fog Spray.*

**Procedimento:** antes da rega de colagem é necessário garantir que as superfícies a serem regadas estão limpas e isentas de poeira, a limpeza foi feita com recurso a um compressor de ar. A rega Fog Spray foi feita com o objectivo de garantir uma boa aderência entre as massas asfálticas subsequentes e a camada de base ou sub-base antes preparadas com MC30. A colocação do Fog Spray foi feita manualmente com recurso a escovas e pinceis, passando a emulsão sobre toda a área de trabalho que seria asfaltada, sobretudo nas zonas de ligação do antigo pavimento e o novo.

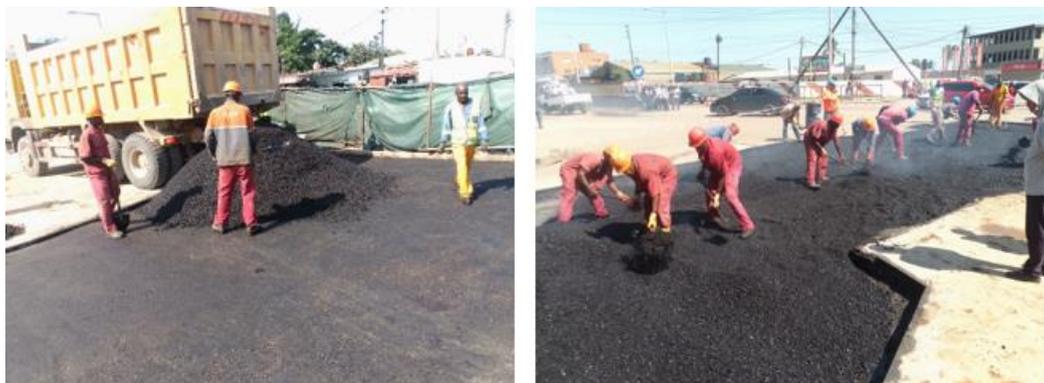
*Figura 33: Chegada do material da base, espalhamento e nivelamento.*

- O BTB deve ser espalhado em toda a largura de acordo com os níveis de camada de bases indicados no projecto. O corte final deve ser realizado após duas ou três passagens do cilindro compactador. A superfície do BTB deve estar isenta de irregularidades; sendo aplicada uma tolerância máxima de 20mm no que se refere a irregularidades;
- A compactação deve ser realizada até a nega, excepto nos casos em que existam sinais de degradação do material;
- A qualidade do BTB aplicado deve ser determinada através da execução de ensaios de teor de betume. Devendo este teor de betume estar em conformidade com o projecto.

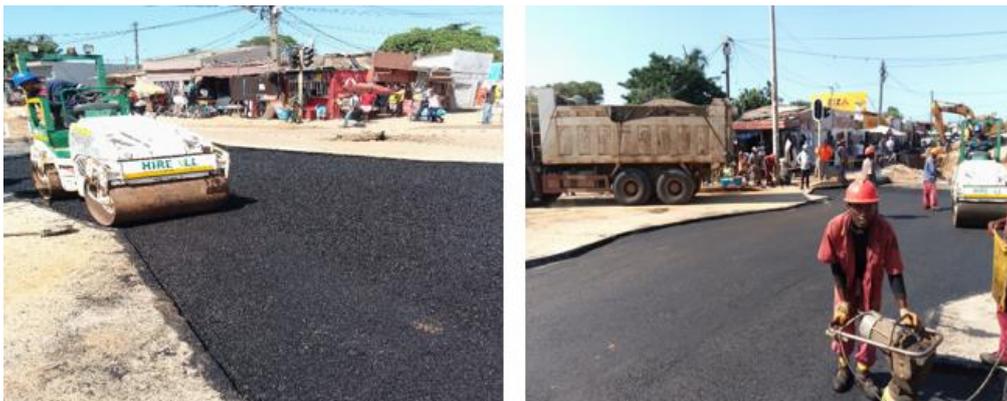
Figura 34: Compactação do material da base.

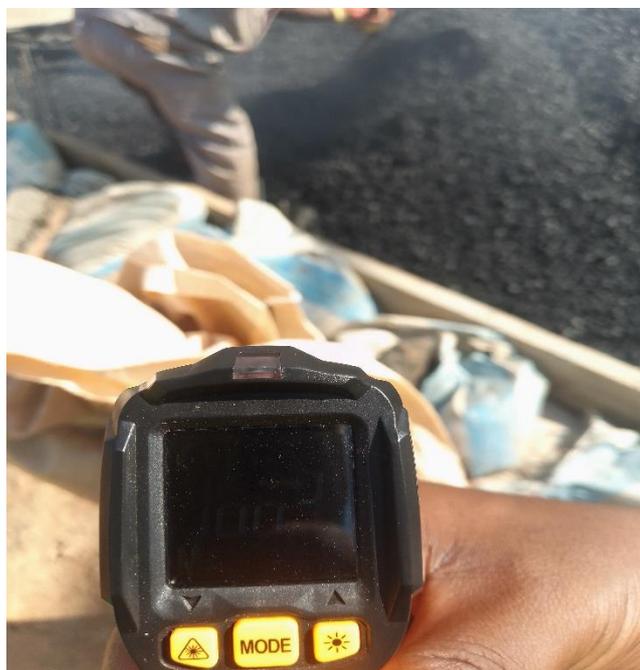
Figura 35: Controle de temperatura durante a colocação do material na área de trabalho pelo LEM.

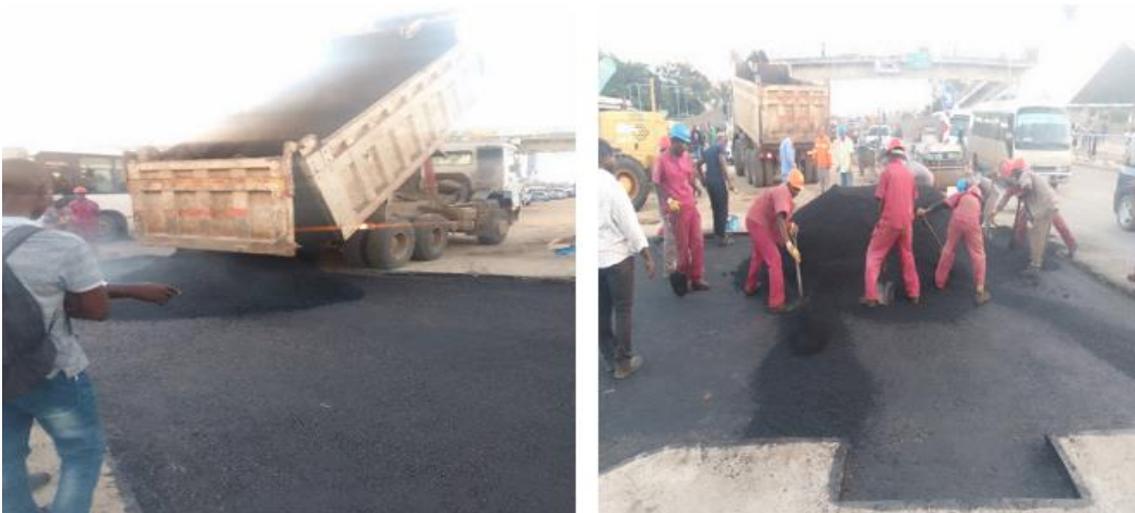
*Figura 36: Chegada, espalhamento do asfalto na obra.*

O material betuminoso usado para o revestimento deste pavimento tal como foi com o BTB, o asfalto foi trazido a obra com recurso a camiões basculantes, espalhada manualmente com pás, nivelada com ancinhos e posteriormente compactada com recurso a um cilindro de rolo duplo até ganhar a espessura e compactação desejada.

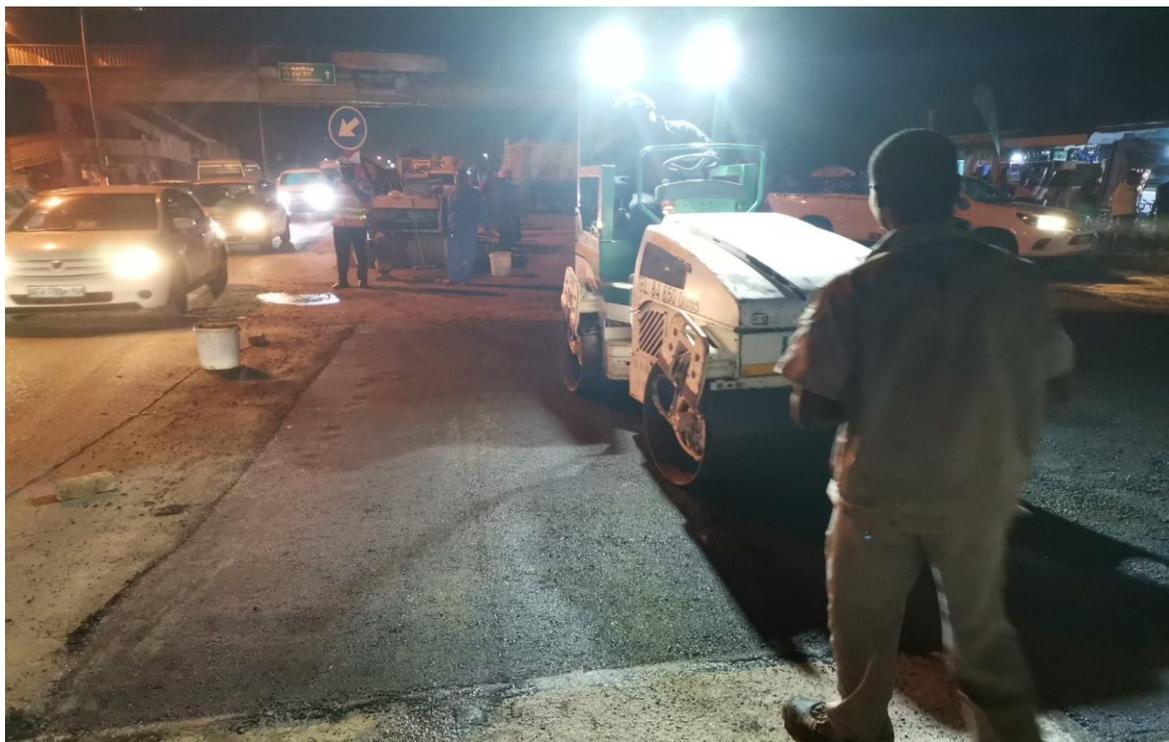
*Figura 37: Compactação do asfalto.*

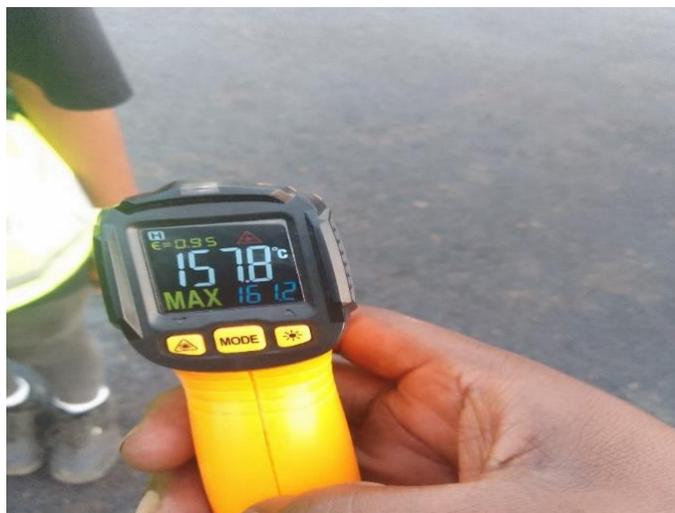
*Figura 38: Controle de temperatura dos asfalto pelo LEM.*

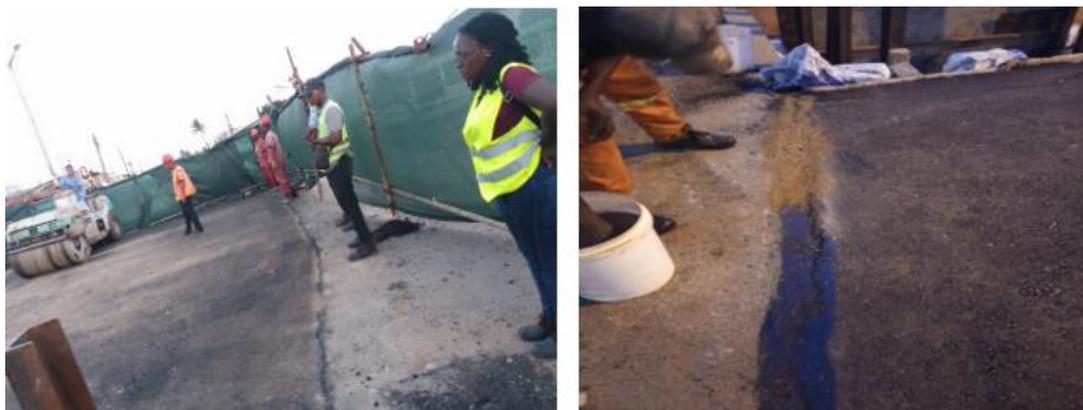
*Figura 39: Processo de selagem das juntas.*

As juntas de construção são pontos sensíveis e propensos a ocorrência de fissuras, de modo a prevenir o surgimento desta anomalia nestas zonas há a necessidade de fechar a parte da união do pavimento antigo com o novo. Nesta obra para o processo de selagem foi utilizada a emulsão betuminosa e areia grossa, em que primeiro é colocada a emulsão sobre a junta e de seguida coloca-se a areia grossa por cima, após a cura o trânsito pode ser liberado.

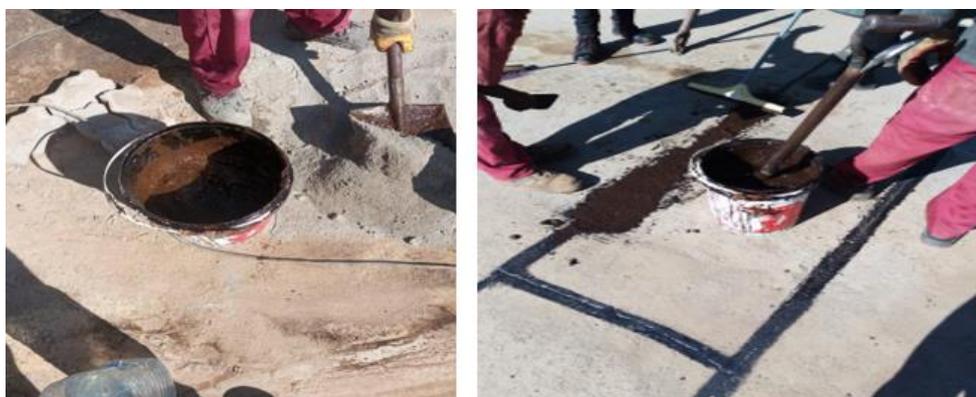
*Figura 40: Preparação e aplicação da lama asfáltica para selar as fissuras.*

Esta actividade foi realizada de acordo com o código 460 da Norma de Execução da ANE. A selagem das fissuras foi feita com recurso a lama asfáltica (Slurry Seal). A mistura é feita de emulsão, água, cimento e areia grossa. A lama asfáltica pode ser utilizada para trabalhos de manutenção com a colocação de selagem sobre o pavimento existente para o rejuvenescimento deste, ou para a selagem de pequenas fendas e defeitos ou para reparação de pavimentos que possam apresentar desintegração e desmoronamento (ANE – IP, 2015).

**Procedimento:** prepara-se a mistura de emulsão e água num recipiente até ganhar uma heterogeneidade, de seguida é adicionado cimento com areia grossa e continua-se a mistura de modo a obter uma pasta homogênia com esses materiais. Antes de aplicar a massa asfáltica sobre as fissuras é necessário garantir que estes se encontram limpos e isentos de poeira de modo a garantir a boa aderência da massa asfáltica antes da sua colocação foi aplicada a emulsão sobre as fissuras.

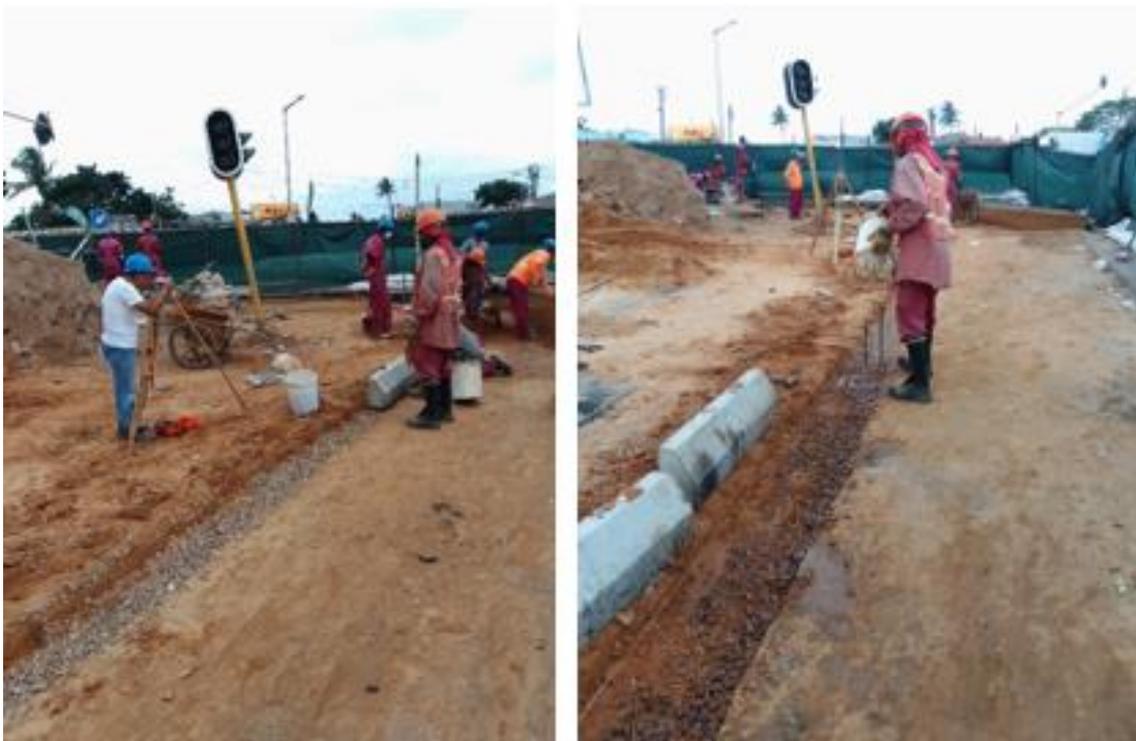
*Figura 41: Colocação da pedra e rega para o assentamento dos lancis.*

Para o assentamento dos lancis primeiro foi colocada uma camada de agregados e compactados de modo a garantir a estabilidade e equilíbrio desses elementos, sendo eles depois assentes sobre uma camada de argamassa forte. Os lancis foram alinhados continuamente e ligados por uma de argamassa de 20-30mm de espessura para garantir que os pavês dos passeios não tenham pontos de descontinuidade. As juntas dos lancis foram fortificadas com recurso a um betão pobre que foi colocado junto das juntas do lado do passeio.

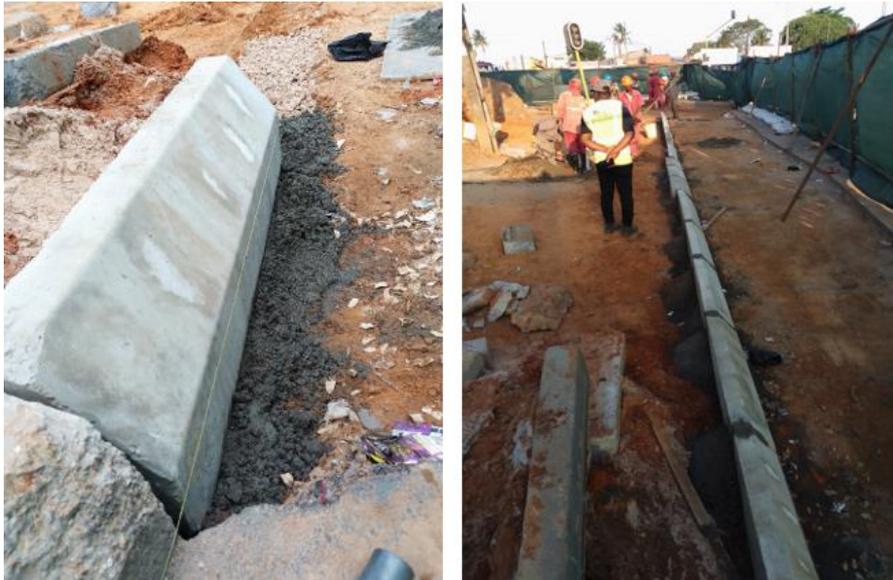
*Figura 42: Assentamento dos lancis.*

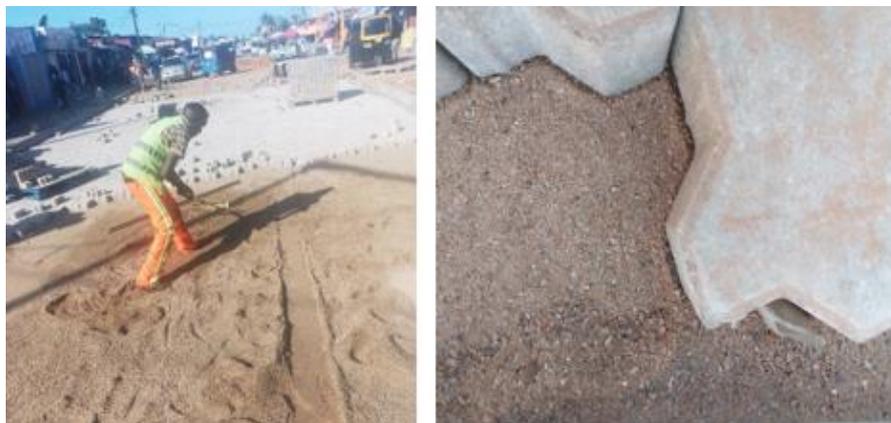
*Figura 43: Assentamento dos pavês.*

**Procedimento:** lança-se sobre a rasante da base, areia grossa constituindo uma camada denominada almofada e nivela-se manualmente com ajuda de fio de nível e uma régua de regularização, a camada de almofada deve ter uma espessura de 3-5cm para o assentamento dos pavês, após a colocação dos pavês, de forma ordenada lança-se uma camada de areia fina seca para preencher as juntas vazias entre os pavês e com auxílio de uma vassoura ela é espalhada manualmente. A compactação é feita com uma placa de compactar pavê.

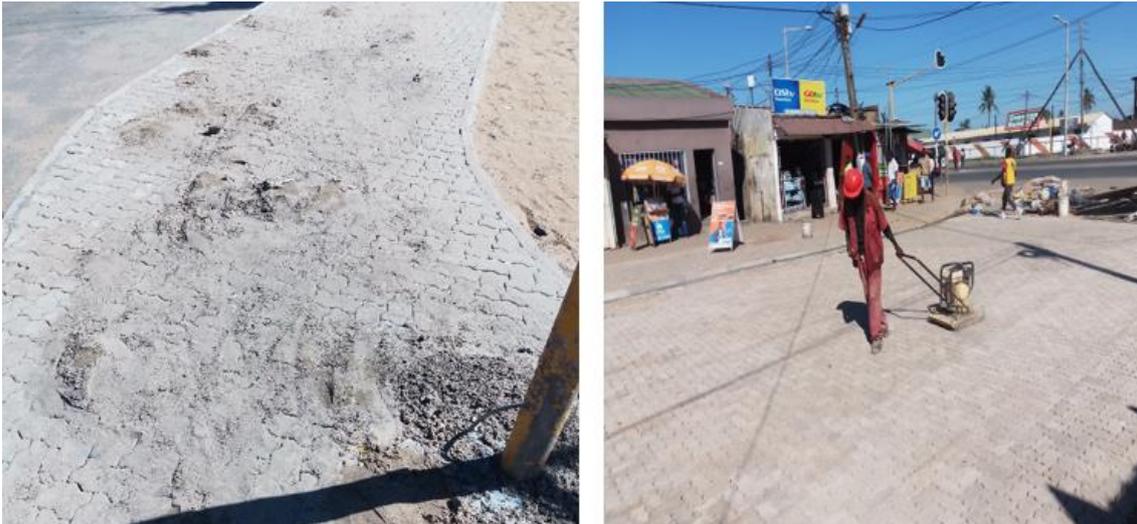
*Figura 44: Lançamento de areia fina sobre os pavês (a esquerda) e compactação dos pavês (a direita).*
