**FACULDADE DE ENGENHARIA**

**Requalificação do Sistema de Drenagem, Construção de um Pavimento Rígido e Construção de uma Vala de Drenagem em Betão, Estrada N1 – Troço Brigada Montada-Zimpeto**

**RELATÓRIO DE ESTÁGIO PROFISSIONAL**

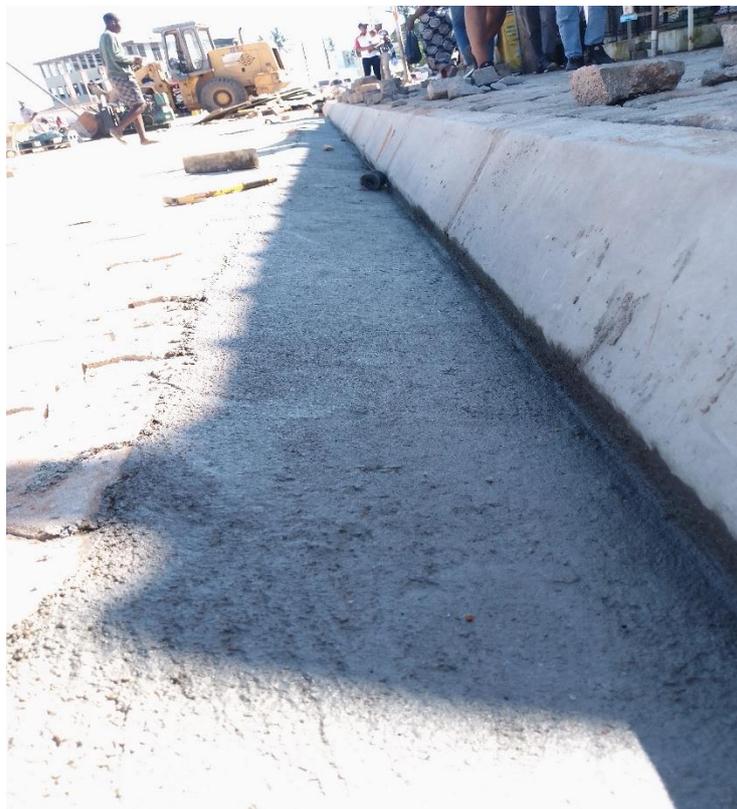
*Figura 45: Execução de valeta.*

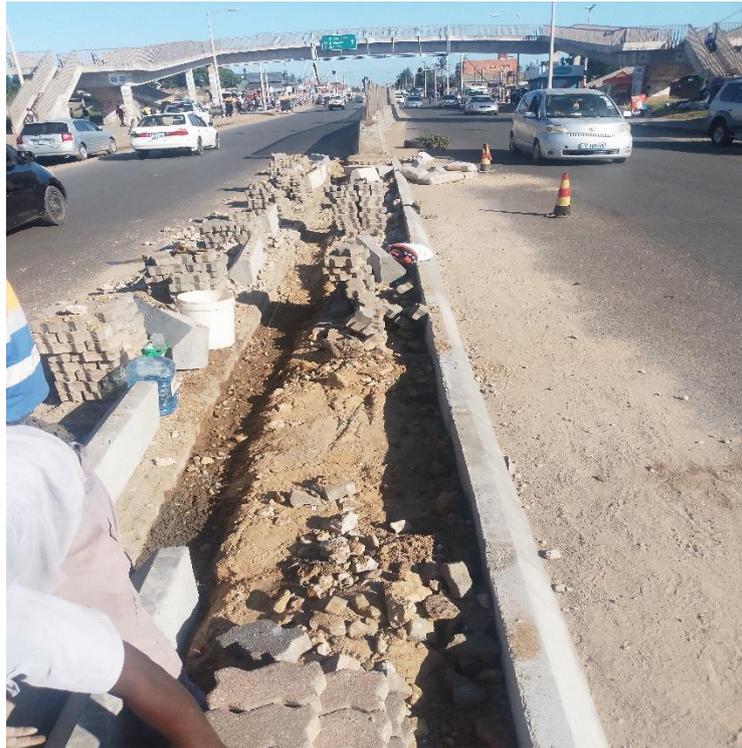
*Figura 46: Reposição dos lancil e pavês do separador de faixas.*

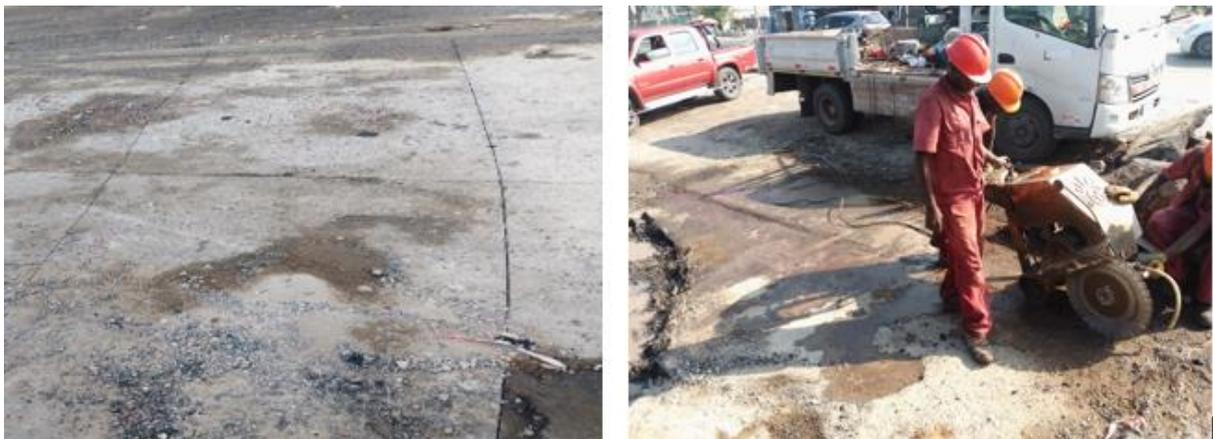
*Figura 48: Cortes no pavimento flexível.*

A marcação das linhas de corte e a realização do corte foi utilizada a máquina cortadora de asfalto (figura 42). Que foi removido pela com o auxílio pá carregadeira. Para as bordas do pavimento foi usado o martelo demolidor elétrico e picareta.

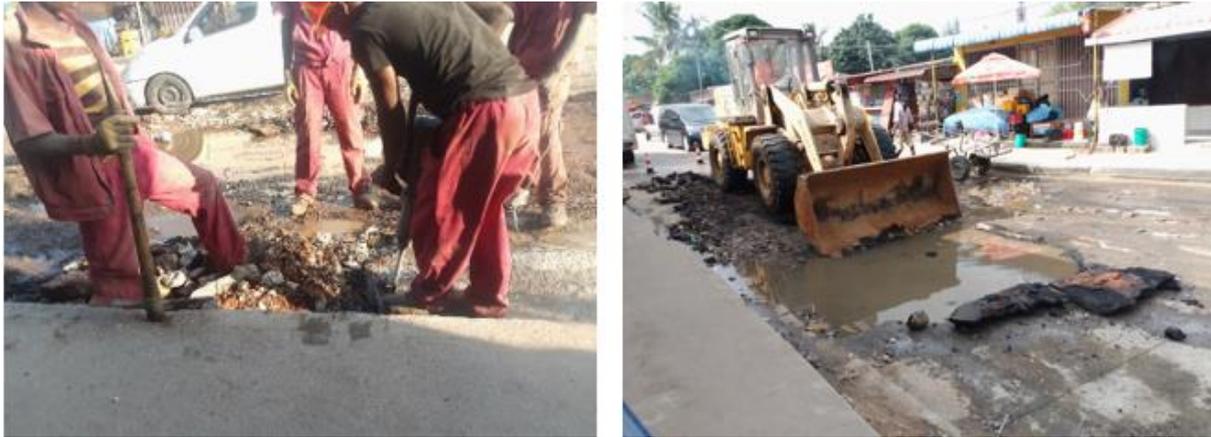
*Figura 49: Remoção do pavimento flexível.*

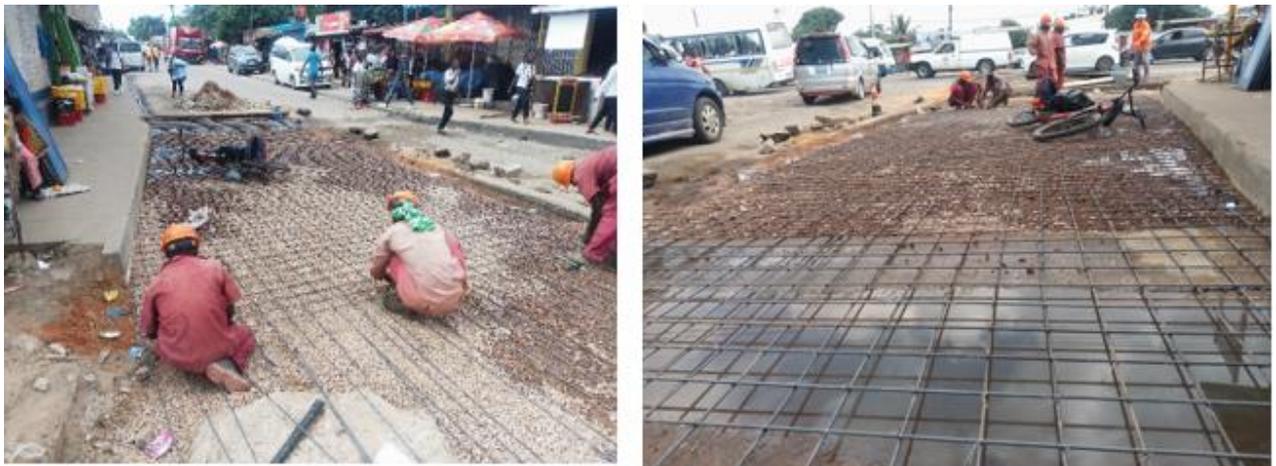
*Figura 50: Colocação da malha em cruz e pedra.*

A laje de betão do pavimento será em betão armado de classe B25 com uma espessura de 20cm, com a armadura em cruz e de diâmetro igual a 10mm e espaçados a 15cm nas duas direcções. A cofragem usada para conter o betão era de chapas de madeira de 20cm de altura

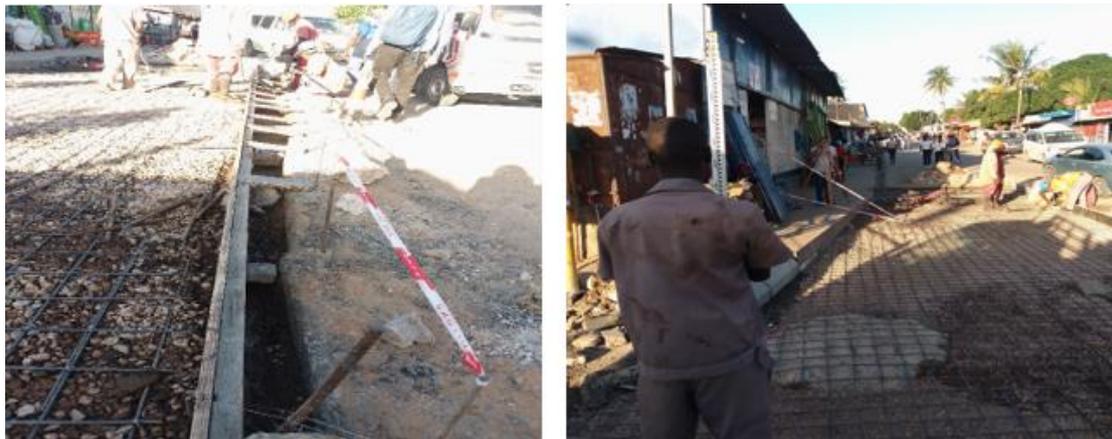
Figura 51: Colocação da cofragem e controle da inclinação de projecto.

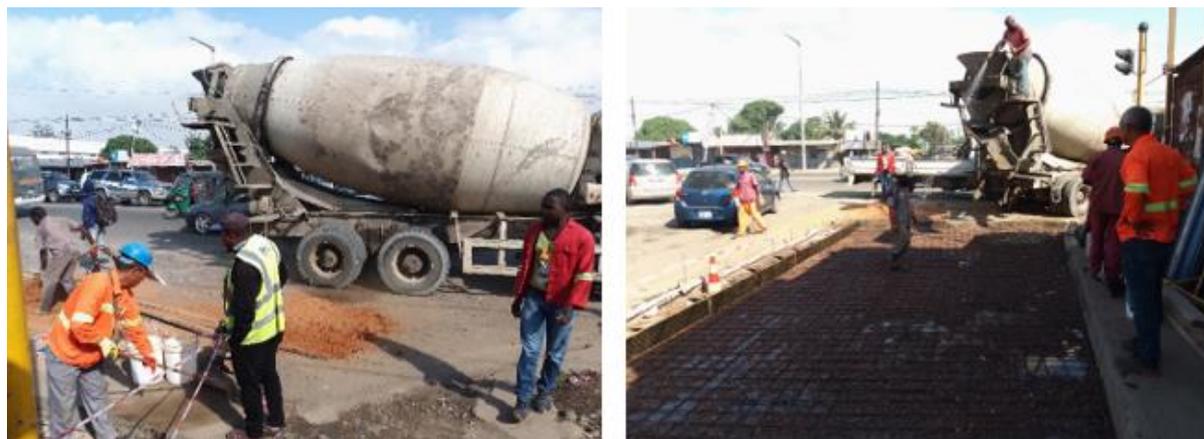
É recomendado que o betão usado na execução de pavimentos rígidos seja produzido em centrais de produção de betão e misturadoras podendo a dosagem ser feita em massa ou em volume garantido assim um material com qualidade e consistência uniforme.

Figura 52: Fornecimento do betão e rega do agregado.

Tal como recomendado o betão só foi lançado após a aprovação do empreiteiro e o fiscal da obra após verificação dos resultados dos ensaios do betão na central e lhe foram fornecidos em campo. Antes do processo de betonagem a área de betonagem foi totalmente humedecida de modo a evitar que haja perda da água do betão para a a camada de sub-base tal como pode se ver na figura 46.

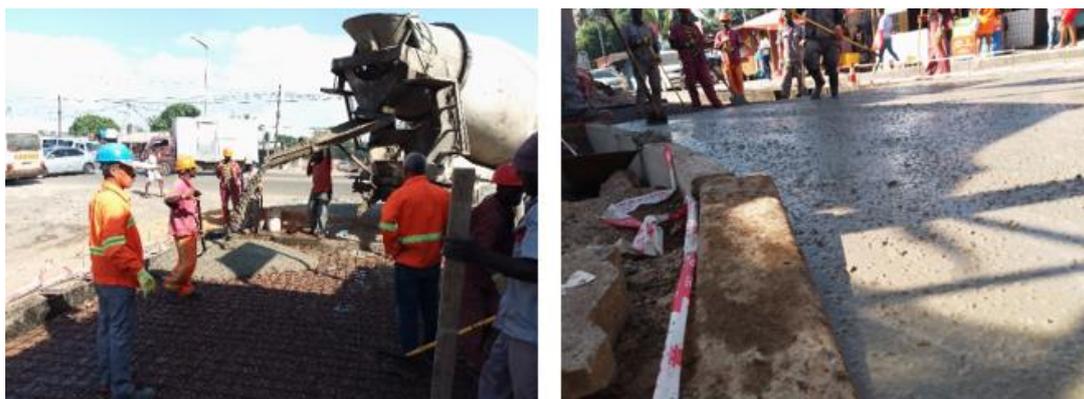
*Figura 53: Processo de betonagem, espalhamento e adensamento do betão.*

Após o lançamento do betão ele foi espalhado com recurso a ancinhos de modo a ter como resultado uma camada de betão solta, continua, homogênea e de altura constante devendo ser distribuido por toda faixa. A compactação do betão foi feita por meio de um vibrador de imersão. A compactação deve ser executada de modo que os raios de abrangência de vibração devem se sobrepôr. É muito importante realizar a compactação pois perde-se muita resistência devido a existência dos vazios no betão.

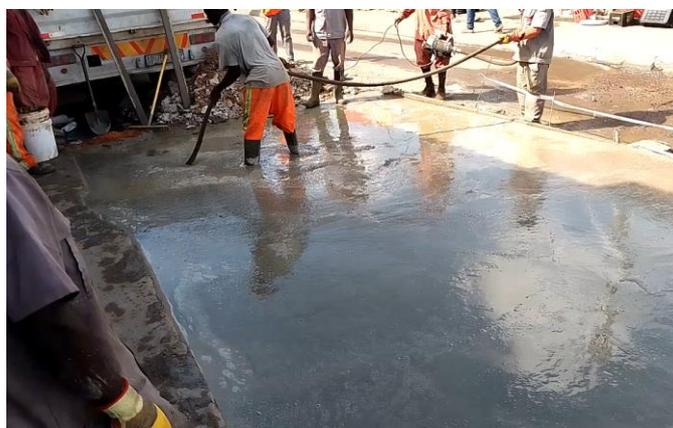
*Figura 54: Adensamento do betão.*

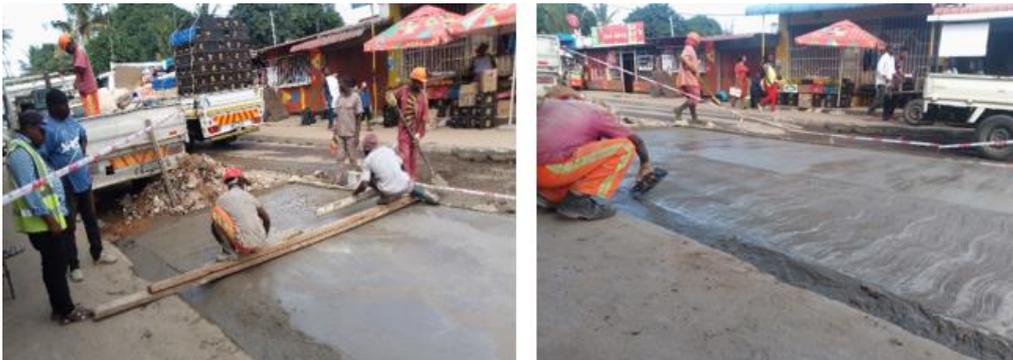
O nivelamento foi feito manualmente com recurso a um perfil rectangular oco comumente chamado por “régua”. Depressões no betão fresco deverão ser verificadas com a régua, colocada transversalmente ao eixo longitudinal da pista e ao longo do pavimento recém betonado. As depressões encontradas devem ser imediatamente preenchidas com betão fresco, jamais com argamassa ou pasta de cimento, sendo na sequência o pavimento acabado com a régua mais uma vez.

*Figura 55: Nivelamento, acabamento e texturização manual do betão.*

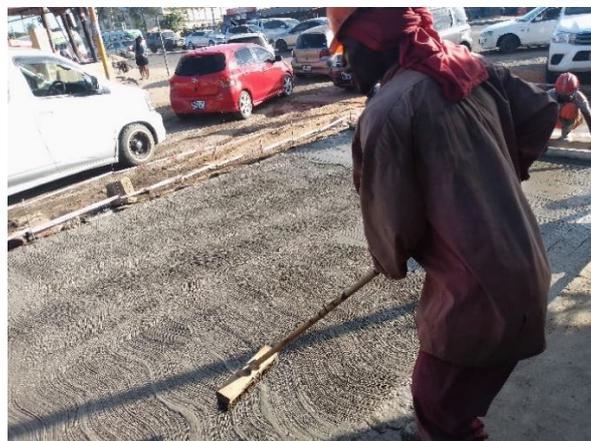
A texturização consiste em promover ranhuras superficiais no pavimento aumentando o atrito entre ele e o pneumático. Serve também como uma espécie de microdrenagem pois evita a formação de lâminas de água capazes de produzir hidroplanagem. A texturização deve ser executada imediatamente após a fase de acabamento do concreto. De modo a manter uma texturização uniforme deve-se evitar a alternância da mão-de-obra e limpeza constante das cerdas. Na obra a texturização foi realizada por meio de cabo de vassoura e foi optado por texturas em forma de ondas na direcção transversal.

*Figura 56: Texturização.*

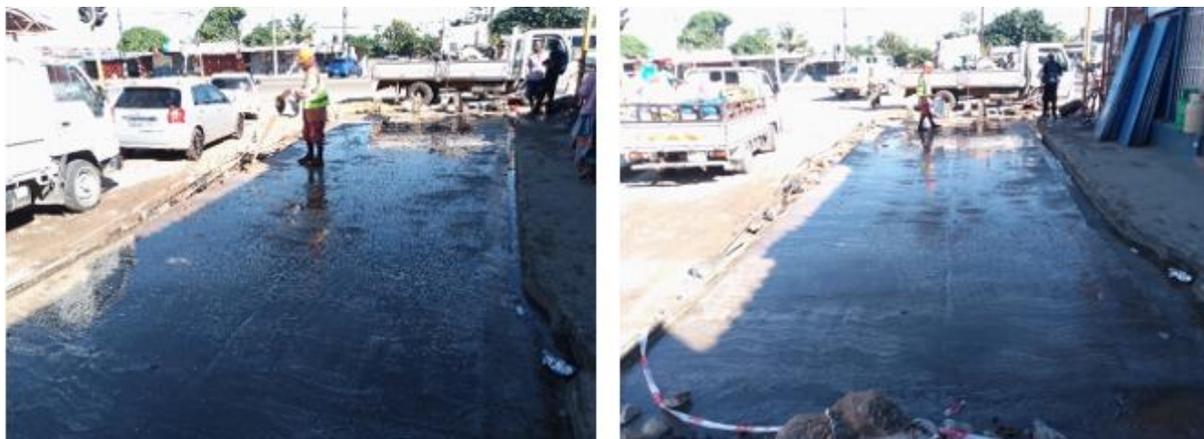
*Figura 57: Cura do betão.*

Para garantir o processo de cura da laje de betão foi usado o método de irrigação periódica, regando a superfície do betão com recurso a baldes de água por um período de 7 dias.

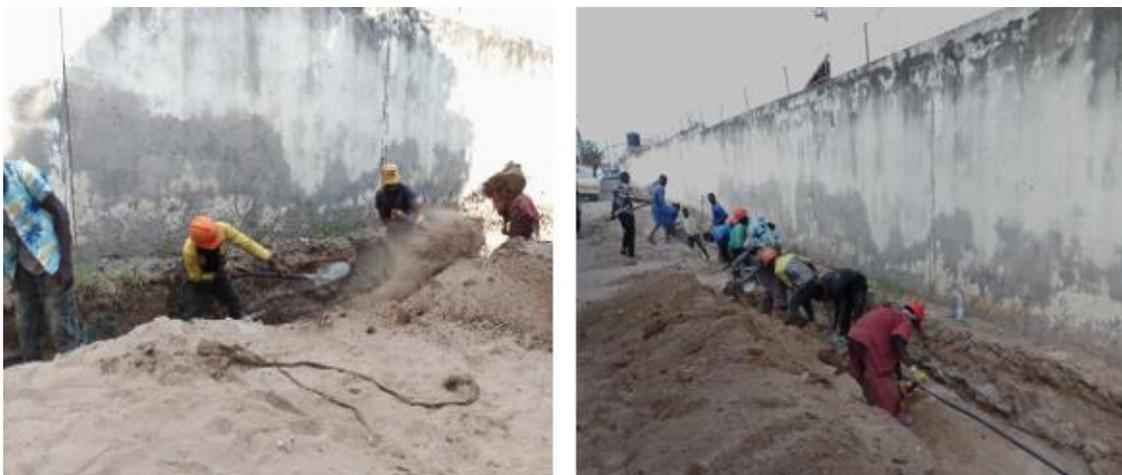
A vala de drenagem foi concebida para que esta ficasse bem próxima ao muro da instalação do estabelecimento CHINA MALL, no entanto por questões de segurança deste elemento durante a construção preferiu-se fazer a escavação a uma distância do muro tal que não comprometa com a estabilidade do mesmo.

A escavação foi feita manualmente com recurso a pás e picaretas.

*Figura 60: Escavação*

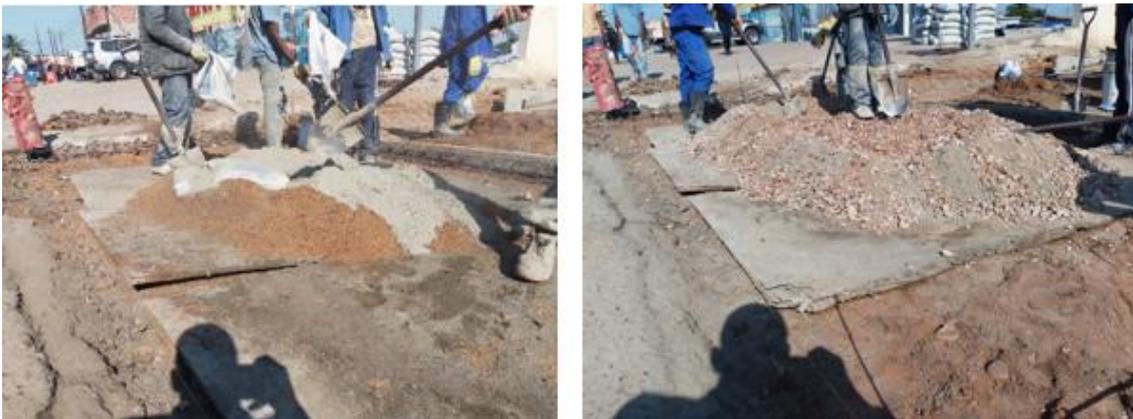
- A amassadura deve continuar até que o betão fique completamente misturado. A mistura está completa quando:
  - A coloração da amassadura aparenta ser uniforme e homogénea;

- Todo o agregado esta coberto de cimento;
  - O betão não flui livremente, caso contrário, significa que há excesso de água na mistura.

*Figura 62: Produção do betão.*

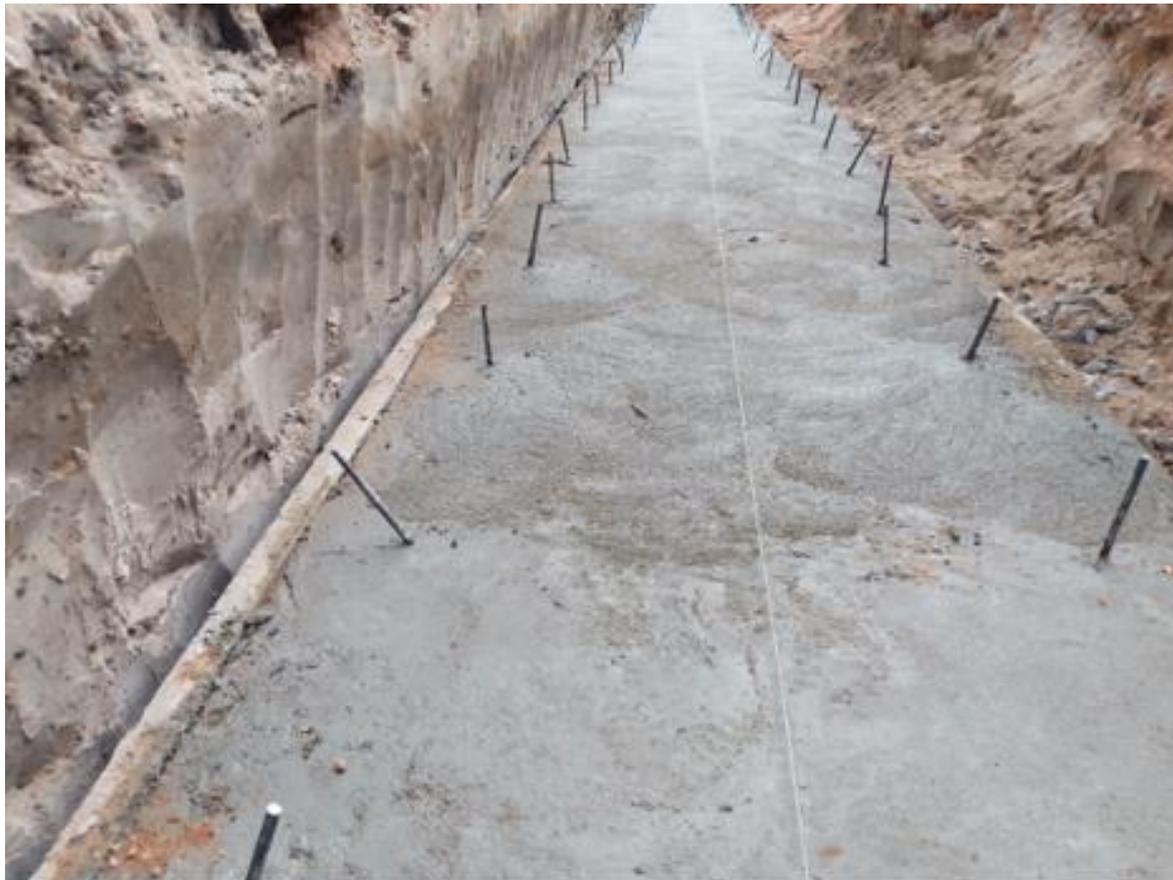
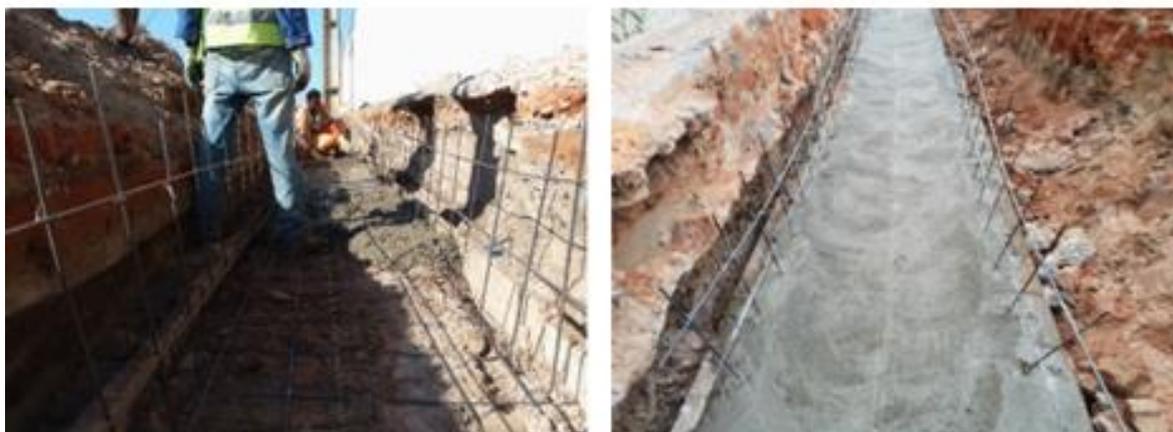
*Figura 63: Execução da laje de fundo.*

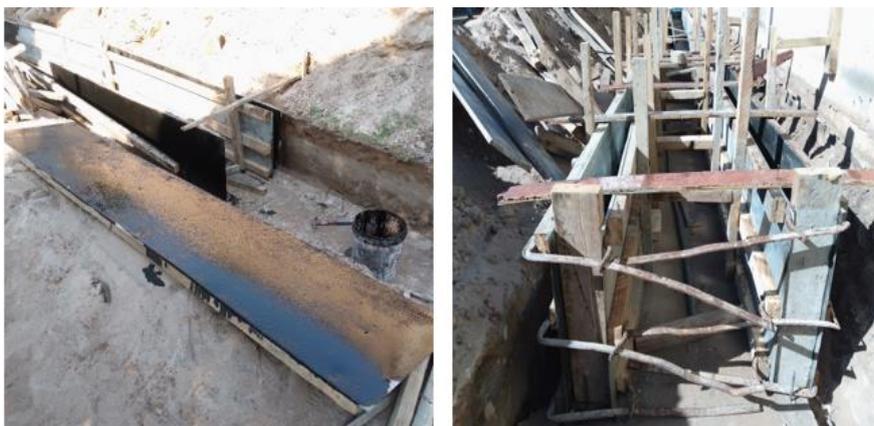
*Figura 64: Sistema de cofragem.*

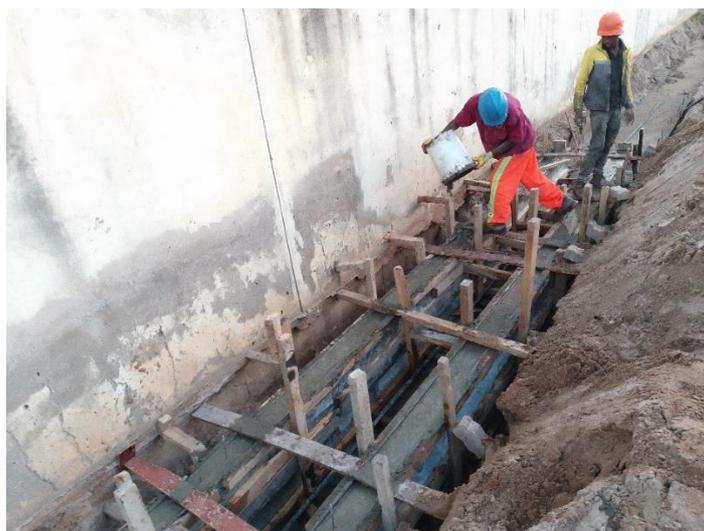
As paredes da vala foram feitas de betão com 60cm de altura e 15cm de espessura.

*Figura 65: Betonagem das paredes.*

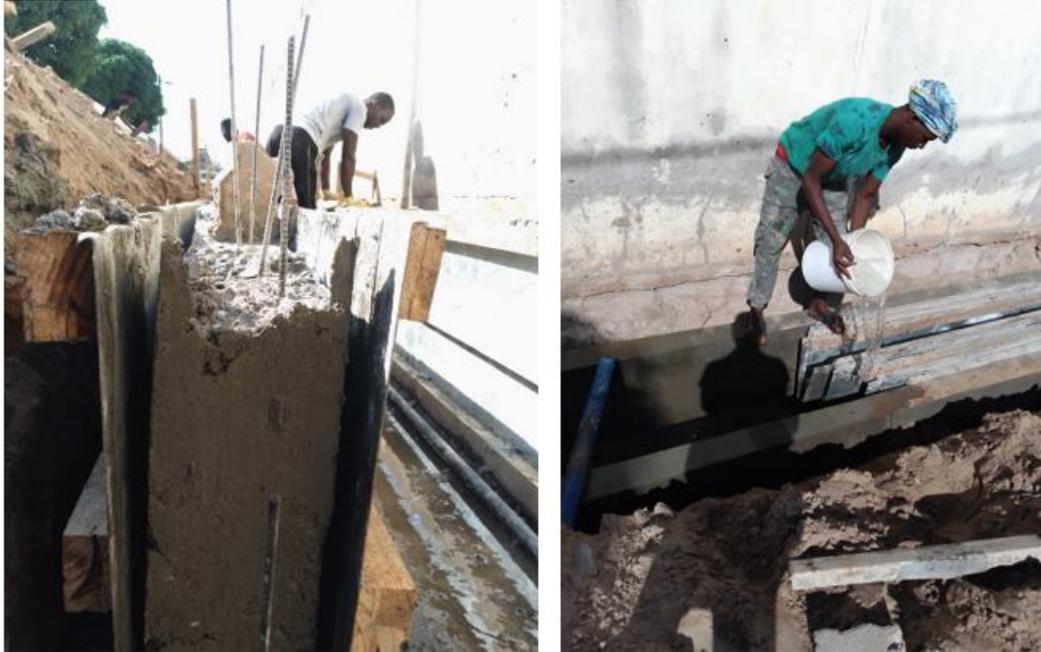
A descofragem deve ser feita de modo a não submeter a estrutura a choques, sobrecargas não previstas ou danos. De acordo com a norma 230 os moldes podem ser retirados após 24h após a betonagem se usar o cimento Portland. O processo de cura deve durar por um período de 7 dias.

*Figura 66: Descofragem e cura do betão.*

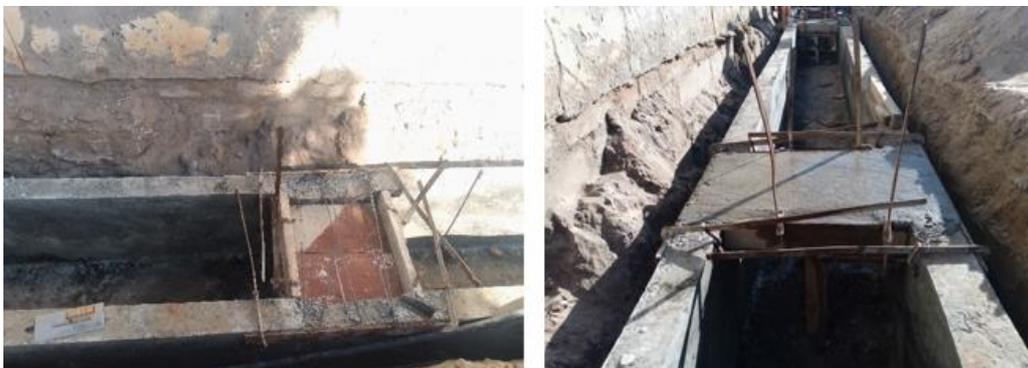
*Figura 67: Lajes de enrijecimento transversal.*

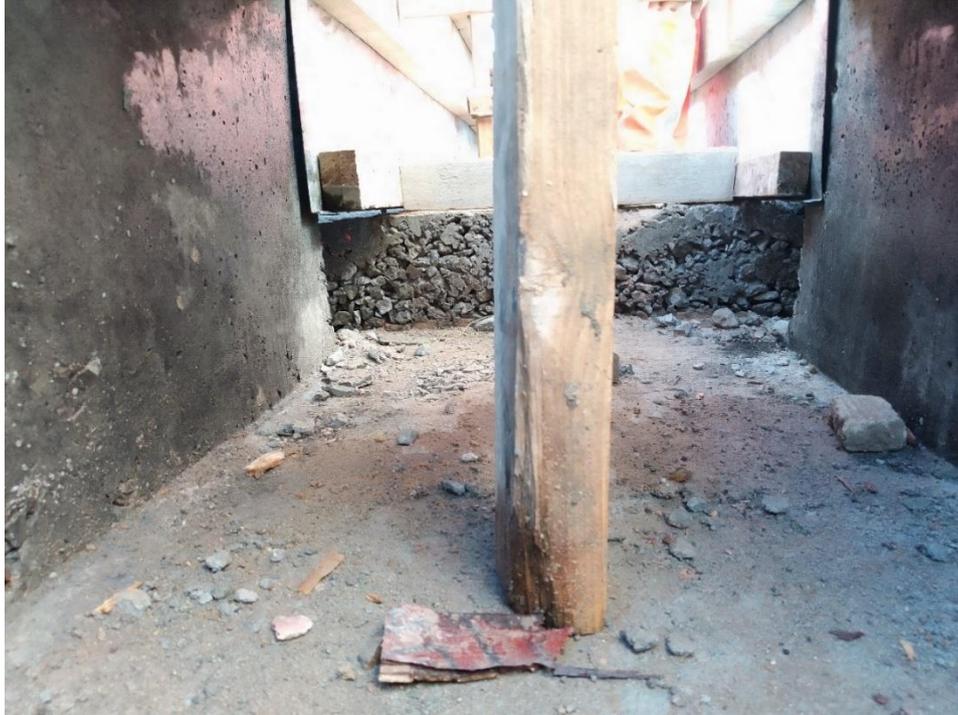
*Figura 68: Sistema de degraus da drenagem.*

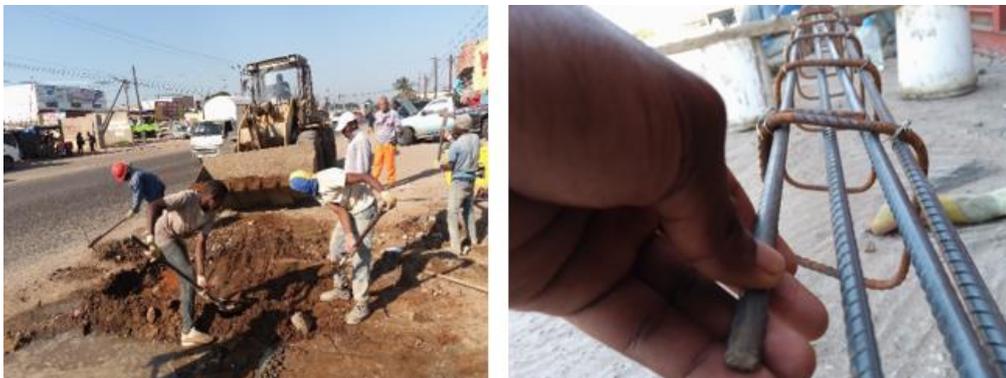
*Figura 69: Escavação e armadura para as vigas da laje.*

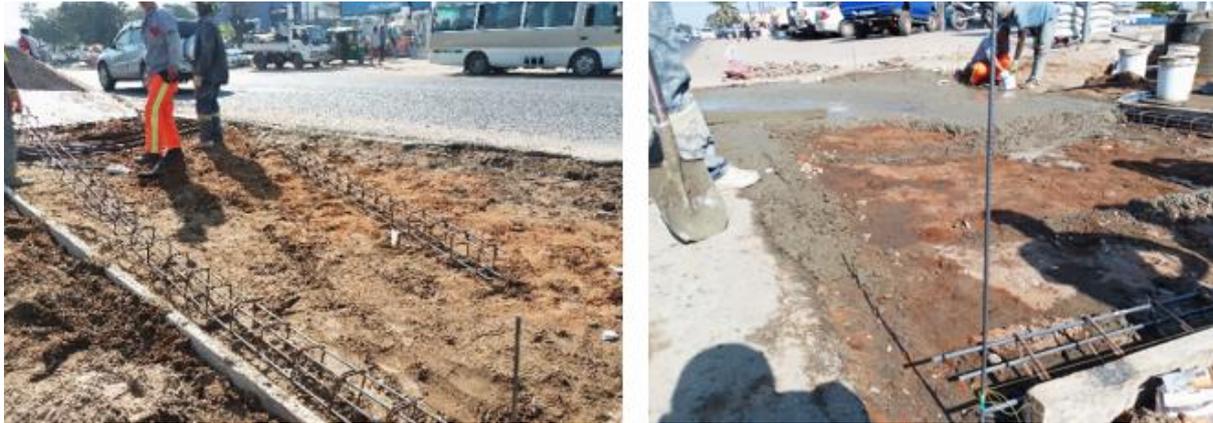
*Figura 70: Execução da laje.*

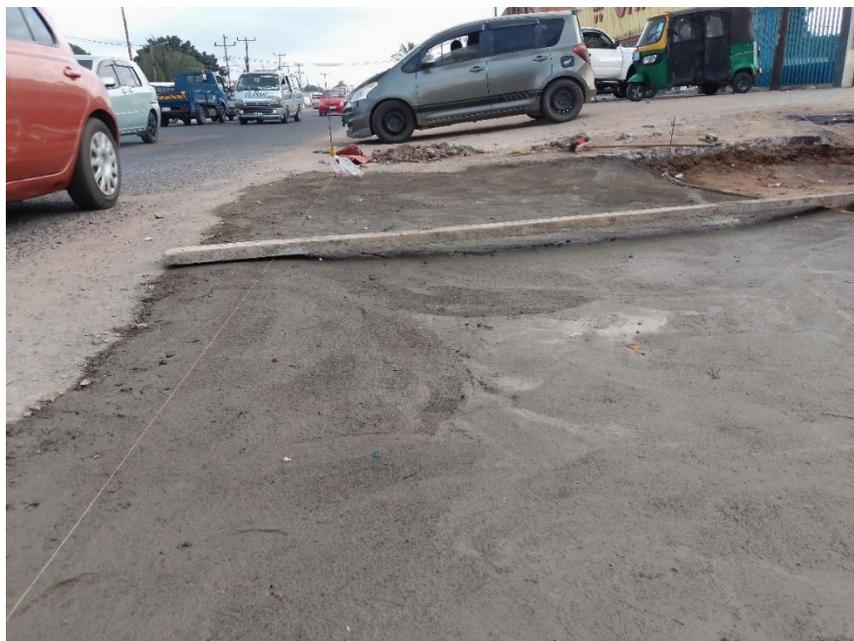
*Figura 71: Laje concluída.*

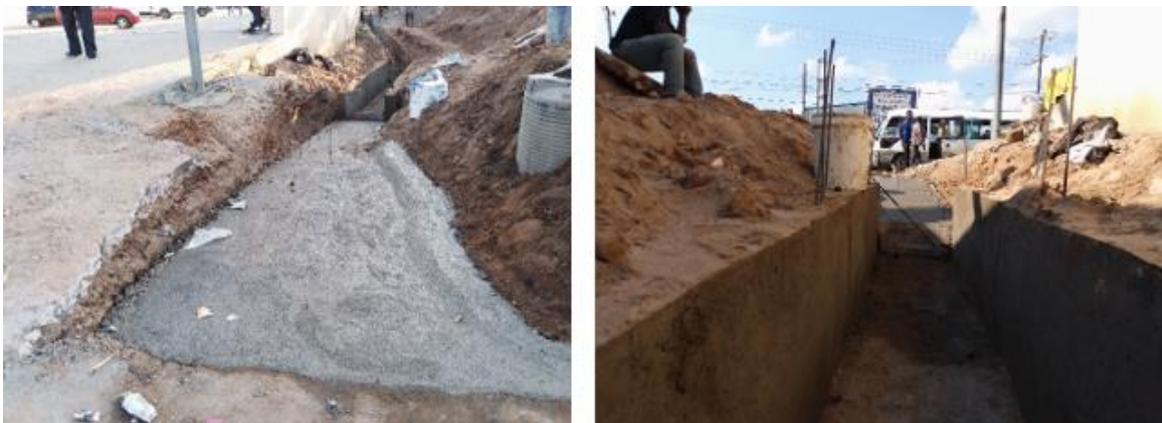
*Figura 72: Ligação da Laje e o sistema de drenagem.*

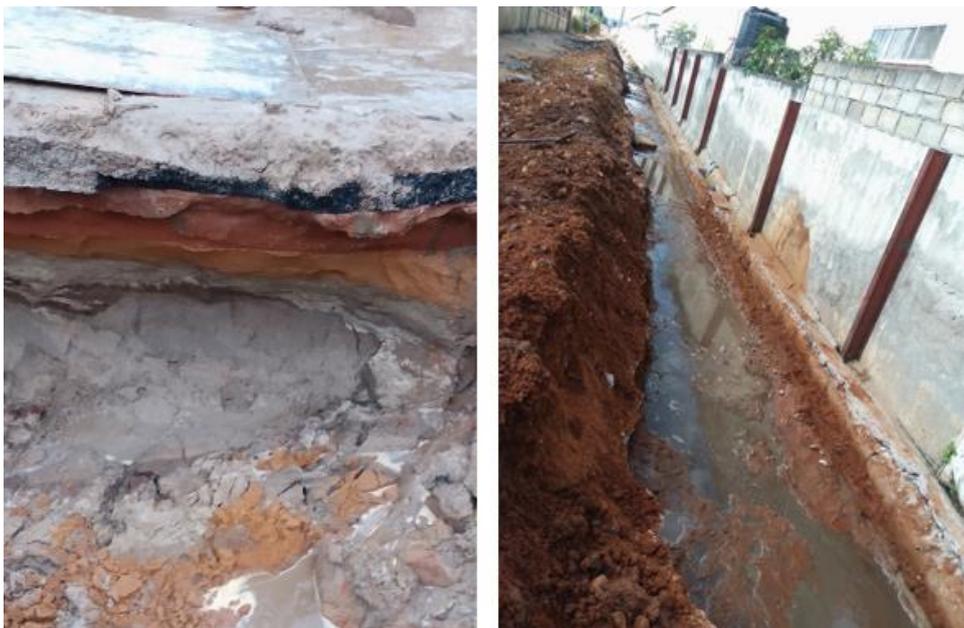
Um dos problemas que foi comum em quase todas as obras, foi o alto nível do lençol freático, a profundidades inferiores que à de trabalho já era notável a presença de agua, efeito este que de certa forma comprometeu o decurso normal das actividades pois não era previsto pelo empreiteiro. Observando-se assim a ocorrência de infraescavações acentuadas particularmente na obra de requalificação do sistema de drenagem no bairro 25 de Junho devido a profundidade em que deviam ser assentadas as manilhas, o que foi agravado pela ocorrência de chuvas fortes.

A existência deste nível freático elevado conduziu a execução da laje de fundo em sua grande parte sob a água.

*Figura 73: Presença do nível freático elevado.*

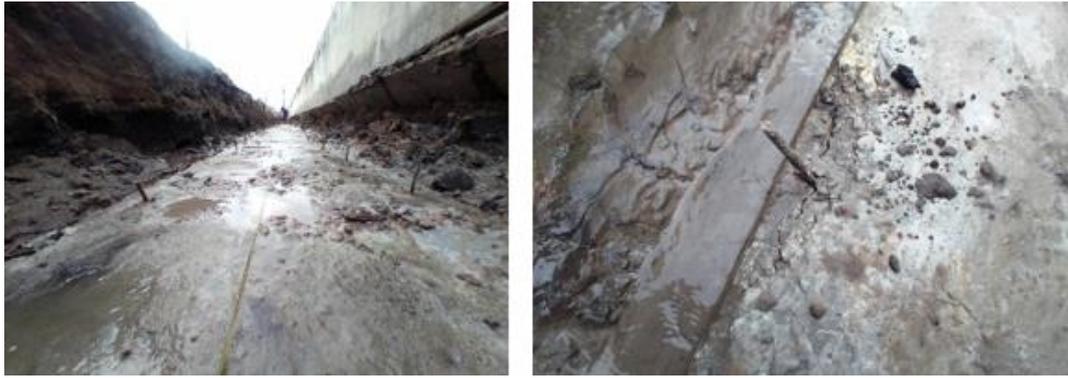
*Figura 74: Segregação do betão da laje de fundo devido ao excesso de água e ocorrência de fissuras.*

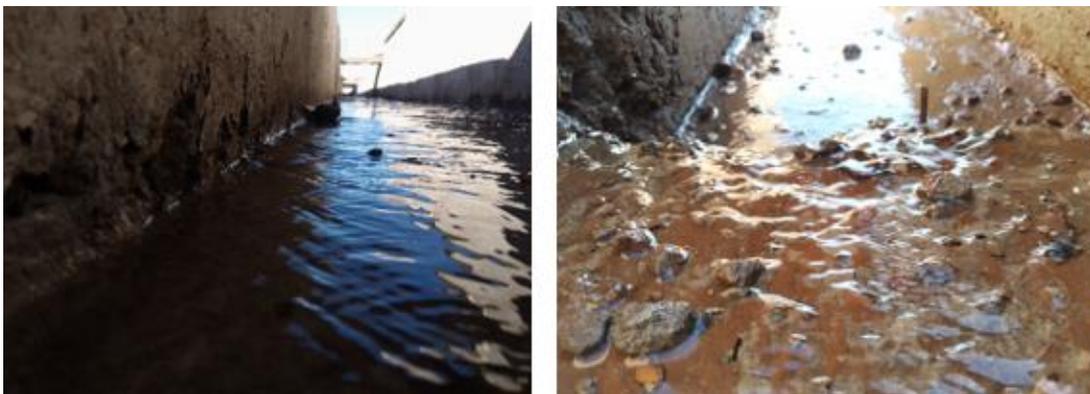
*Figura 75: Problemas de infiltração de água oriunda do lençol freático na vala de drenagem (à esquerda) lavagem de finos devido a corrente da água (à direita).*

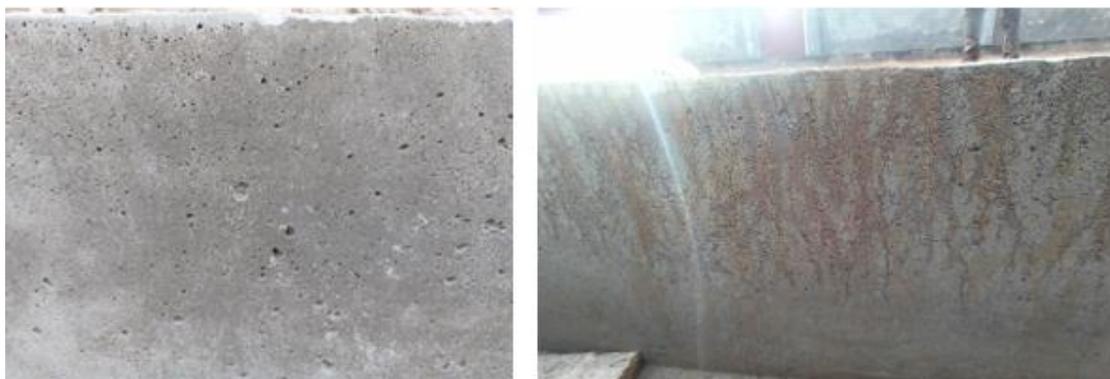
*Figura 76: Betão com uma mistura homogénea (à esquerda) e betão com uma mistura não homogénea (à direita)*

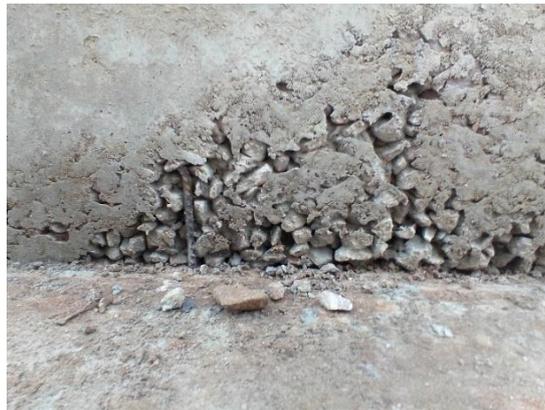
Um betão bem aplicado deve envolver totalmente as armaduras e preencher todos os espaços que a cofragem delimita, sem ter sofrido segregação. A existência de um índice de vazios superior ao aceitável traz grandes quebras na resistência do betão. O adensamento do betão em obra foi feito com recurso a um martelo, batendo as chapas de cofragens de modo a permitir o preenchimento dos vazios com o material fino.

*Figura 77: Defeitos devido ao fraco adensamento do betão..*

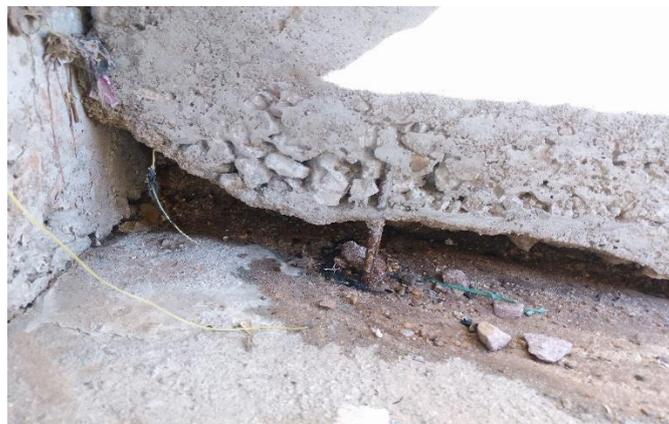
Cofragem é uma construção provisória que deve ser facilmente montável, desmontável e reutilizável, pois é montada rapidamente, solicitada temporariamente durante a betonagem e passados alguns dias é desmontado para preferencialmente ser reutilizada. No terreno foram observadas irregularidades como desalinhamentos resultantes da deslocação, má combinação ou má colocação das cofragens e irregularidades do tipo empenamentos (deformações).

*Figura 78: Irregularidades devido a má cofragem.*

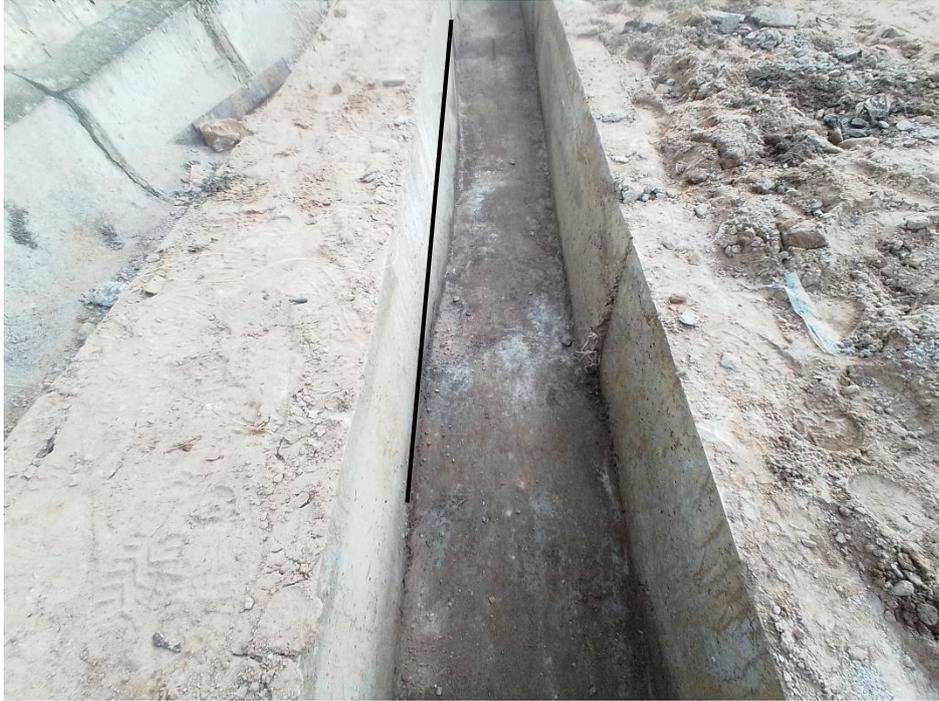
*Figura 79: Irregularidades bruscas e graduais resultantes da cofragem.*

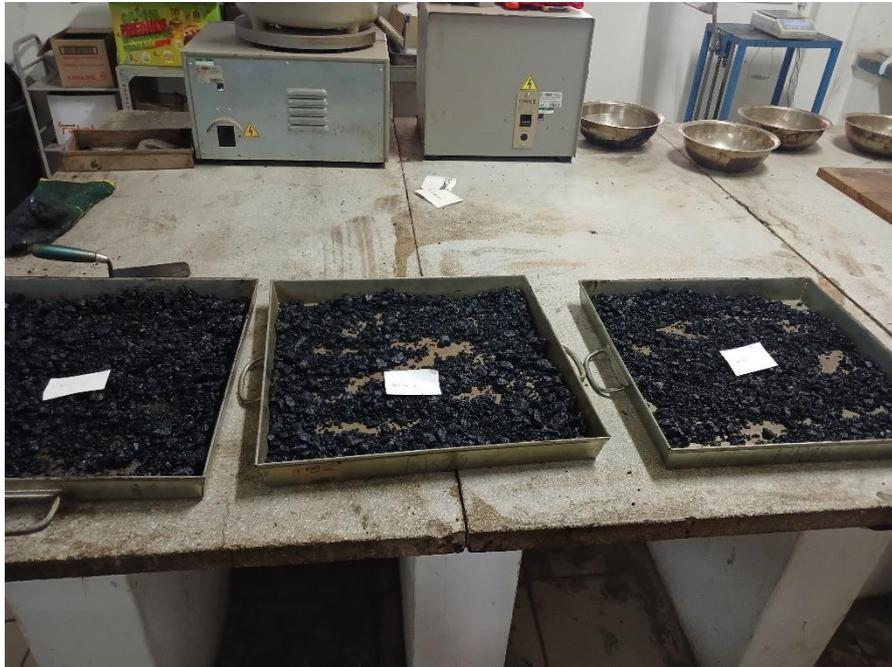
*Figura 80: Amostras de misturas betuminosas recolhidas na obra de 25 de Junho para serem ensaiadas pelo LEM.*

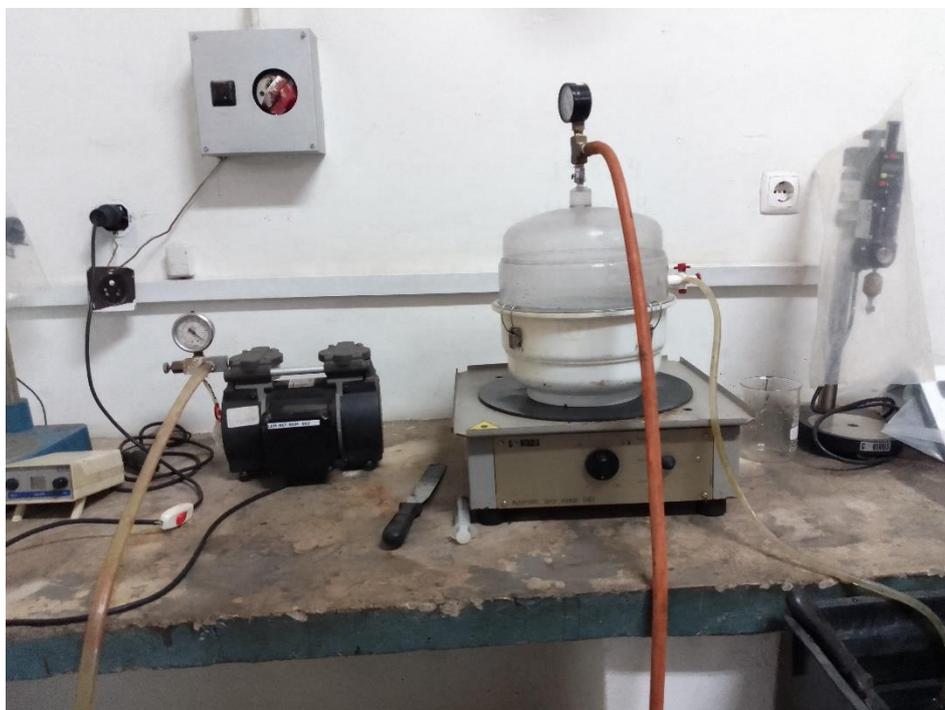
*Figura 81: Equipamento para a realização do ensaio de baridade teórica máxima.*

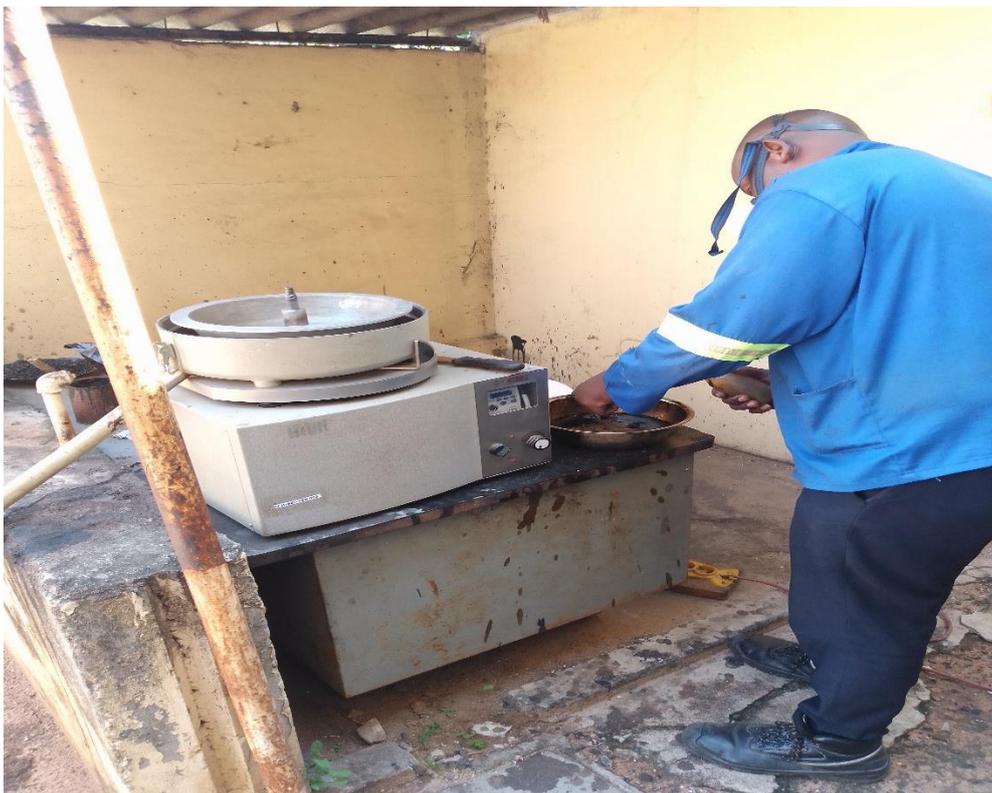
Figura 82: Ensaio para determinação do teor de Betume pelo método de centrifugação realizado pelo LEM.

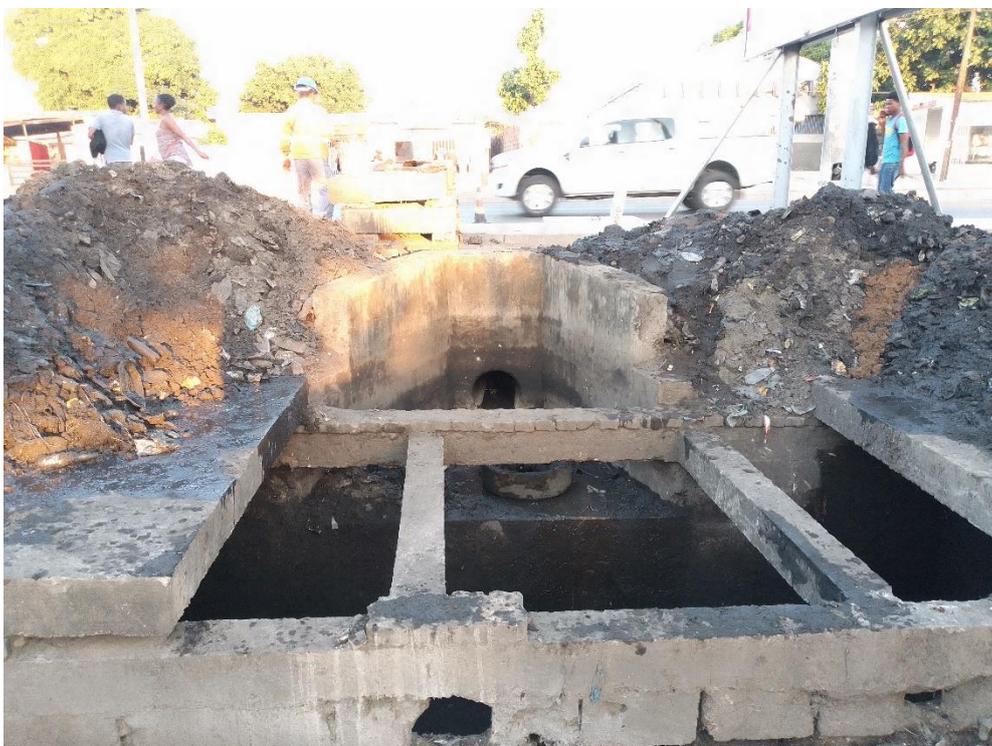
Figura 83: Limpeza do sistema de drenagem no bairro de Inhagoia.
