# Monografia para a Obtenção do Grau de Licenciatura em Química Marinha

Tema: Avaliação das Condições de Potabilidade da Água dos Poços do Bairro 25 de Setembro e Samora Machel, na cidade Mocuba

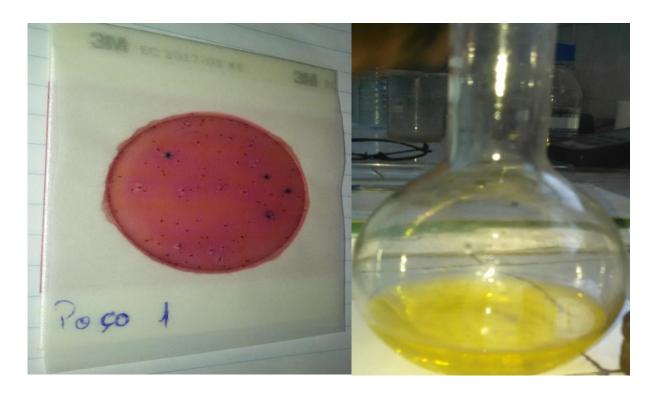
**Fotografia 1.** A presença de coliformes totais foi indicada pela formação dos pontos vermelhos e a presença do E. coli indicada pela formação dos pontos azuis na membrana.

Pipetou-se 1ml de amostra na membrana filtrante e colocou-se na estufa durante 24h a uma temperatura de 37°C. Após 24h retirou-se da estufa e fez-se a contagem das colónias manualmente, onde o *E.coli* apresentou a cor azul e os coliformes totais cor vermelha, os resultados foram expressos em N° de colónias/100mL.

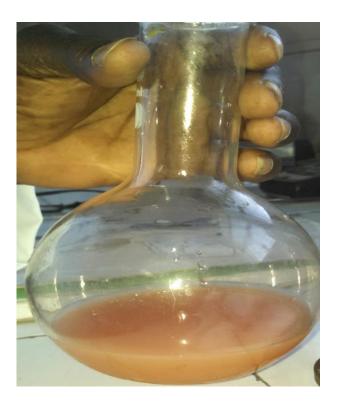
Fotografia 3. Solução com o titulante Nitrato de Prata, viragem da cor.

Cloretos - com uma proveta mediu-se 100mL de amostra e foi transferida para um balão volumétrico de 250mL, após isso pipetou-se 1mL do indicador cromato de potássio (K<sub>2</sub>CrO<sub>4</sub>) agitou-se o balão para a homogeneização, e depois titulou-se com AgNO<sub>3</sub> com uma concentração de 0.1N até a viragem da cor: aparecimento do precipitado vermelho-tijolo.
