**FISCALIZAÇÃO DA CONSTRUÇÃO DE UM EDIFÍCIO DE 4 PISOS
DESTINADO A UM CENTRO DE GERIATRIA EM KATEMBE**

Relatório do Estágio Profissional

Maputo, Novembro de 2021

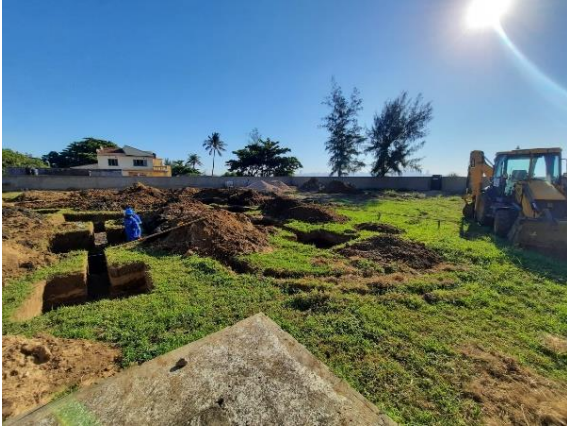
Figura 5- Abertura de caboucos para execução dos elementos de fundação

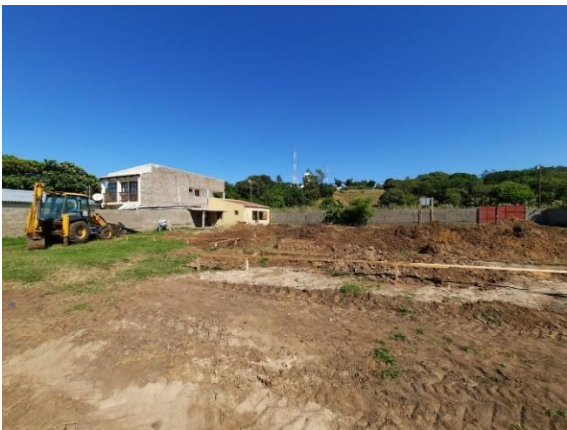
Figura 6- Decapagem de terra vegetal e escavação geral

A escavação de terras e abertura das fundações foi realizada respeitando a definição dos eixos da estrutura e as cotas altimétricas estabelecidas pela equipa de fiscalização.

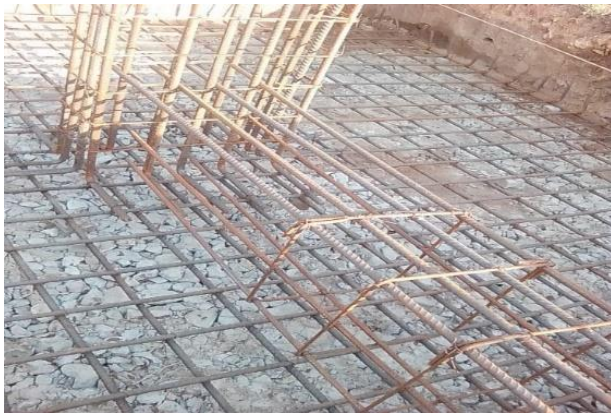
Antes de avançar para o processo de cofragem, a equipa verificou se as malhas de armaduras eram estáveis e rígidas. A ligação entre as armaduras foi efectuada usando arame de atar.

Figura 7- Montagem das armaduras das sapatas

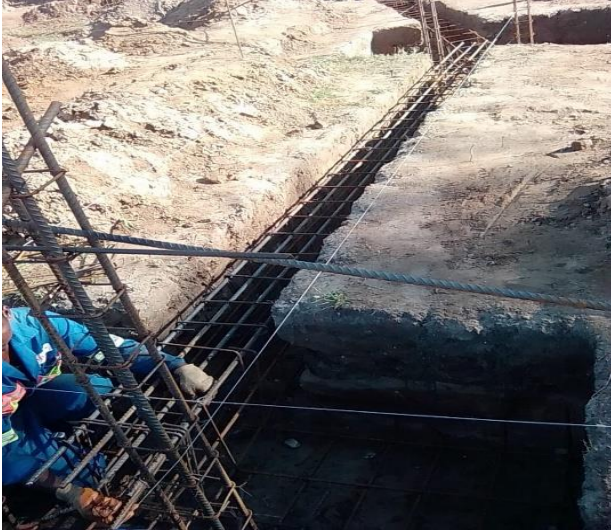
Figura 8- Montagem das armaduras das vigas de fundação

Com base na realização de um controlo diário no local, recorrendo a medições e observando o projecto de execução, verificou-se que nos alinhamentos referidos o número de varões, seus diâmetros, espaçamentos e recobrimentos correspondiam aos definidos no projecto.

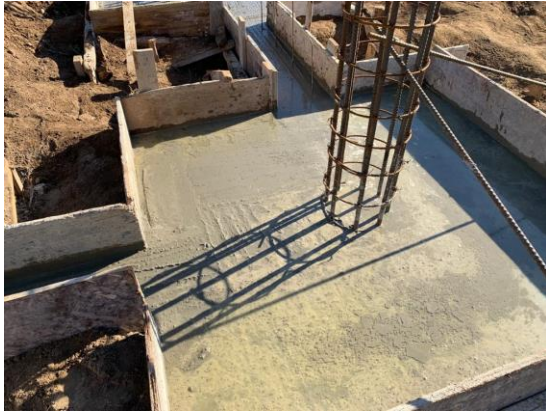
Figura 9 - Cofragem dos elementos de fundação

Recorrendo à uma inspeção visual, procurou-se aferir se os elementos de cofragem encontravam-se em boas condições, assim como limpos de forma a que não interferissem com a betonagem dos elementos da fundação. Deste modo concluiu-se que a actividade referida foi adequadamente executada, cumprindo todos os parâmetros anteriormente mencionados e que estava conforme o preconizado no projecto.

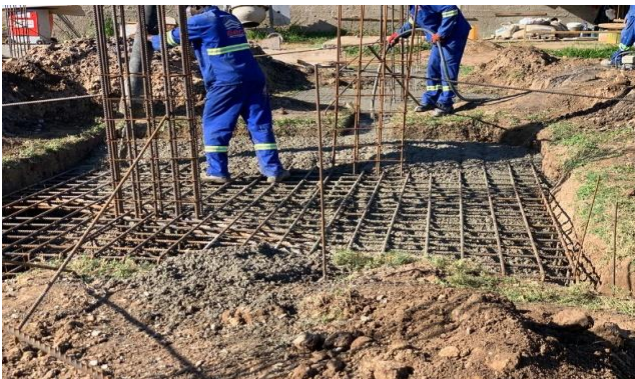
De modo a realizar uma verificação cuidada recorreu-se ao uso da fita métrica no intuito de verificar a espessura da betonagem assim como o recobrimento das armaduras. O nivelamento das superfícies foi verificado usando um nível a laser.

Figura 10- Betonagem dos elementos de fundação

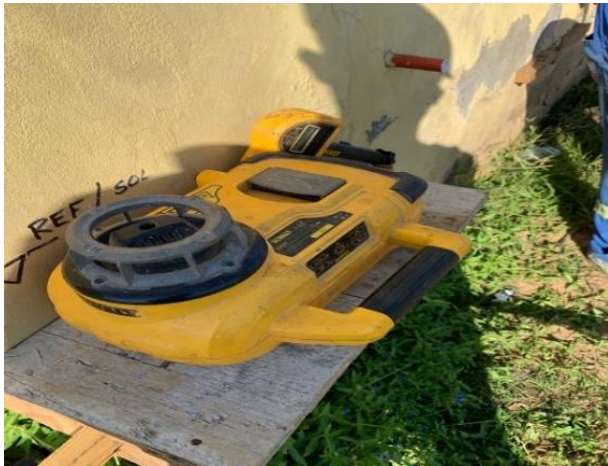
Figura 11- Nível a laser autonivelante

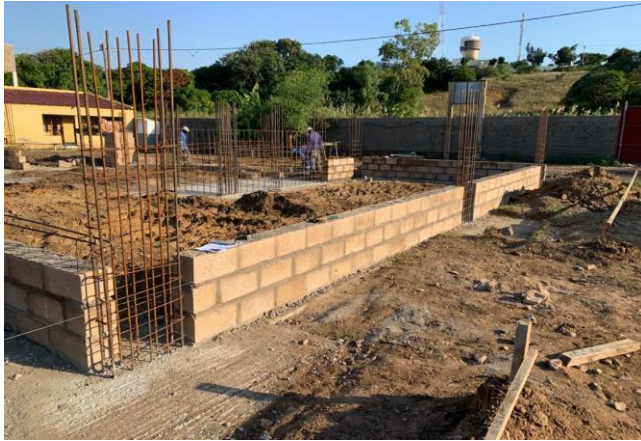
Cada bloco, depois de assentado, teve o seu alinhamento, nível e prumo conferidos. Para isso foram usados a régua e o nível de bolha.

Figura 12- Alinhamento da alvenaria de fundação

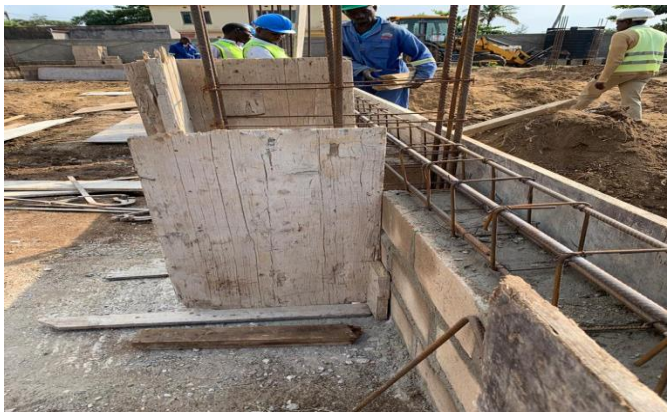
Após o alinhamento da alvenaria de fundação, procedeu-se à execução dos lintéis de fundação (de forma a promover o travamento dos pilares, receber as cargas das paredes e absorver as cargas horizontais).

Figura 13 – Montagem das armaduras e cofragem dos lintéis de fundação.

Concluiu-se que a atividade referida foi bem executada, cumprindo com todos os parâmetros observados e verificados, estando em conformidade com o preconizado no projeto.

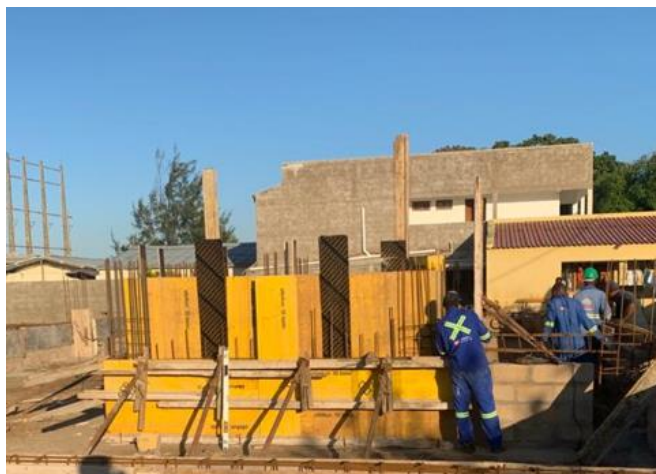
Figura 14- Cofragem da caixa de elevador

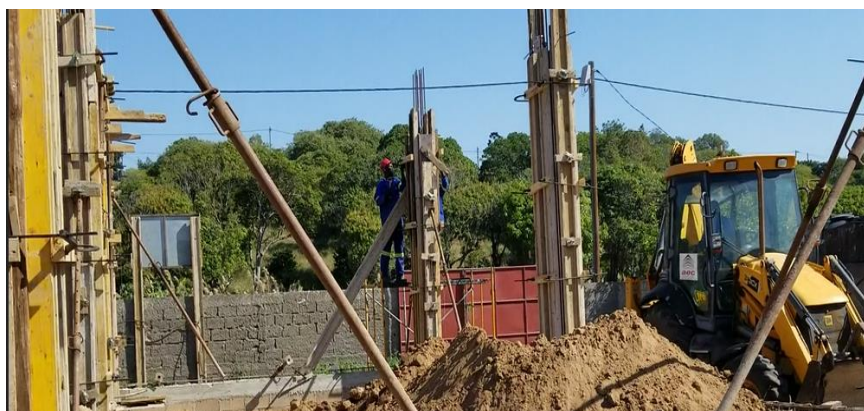
Figura 15 - Cofragem dos pilares rectangulares

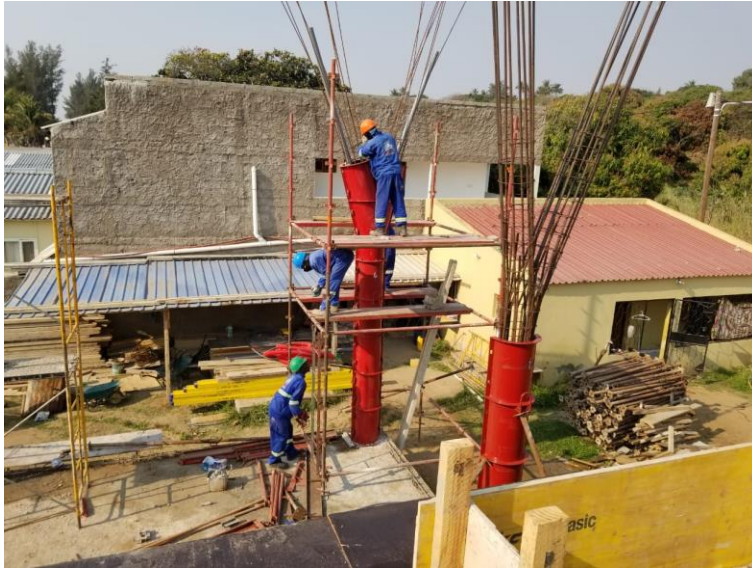
A cofragem dos pilares de secção circular foi realizada com base em painéis metálicos semicirculares, que unidos formam o molde circular.

Figura 16- Cofragem dos pilares circulares

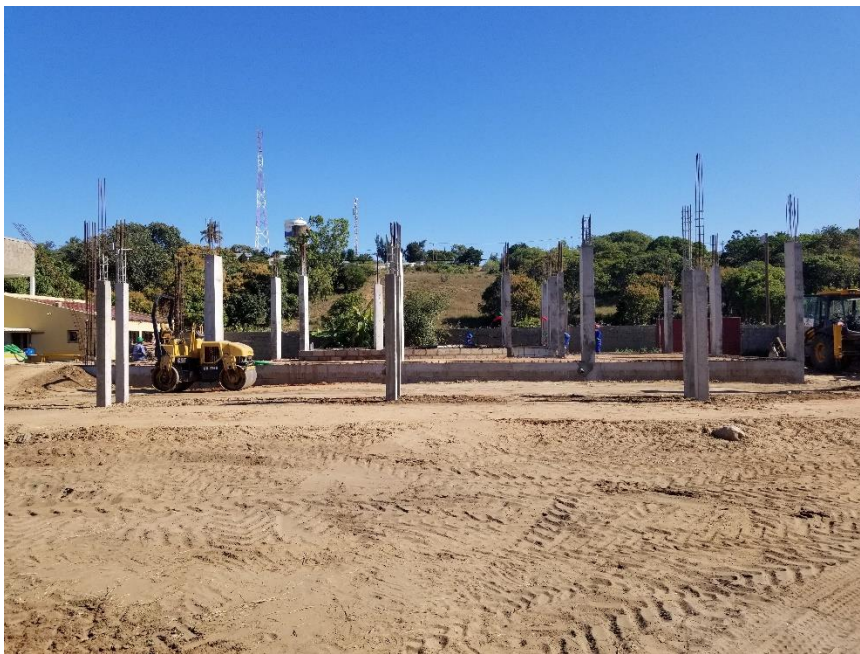
Concluiu-se que a atividade referida foi bem executada, cumprindo com todos os parâmetros observados e verificados, estando em conformidade com o preconizado no projeto.

Figura 17- Pilares após a sua betonagem e descofragem

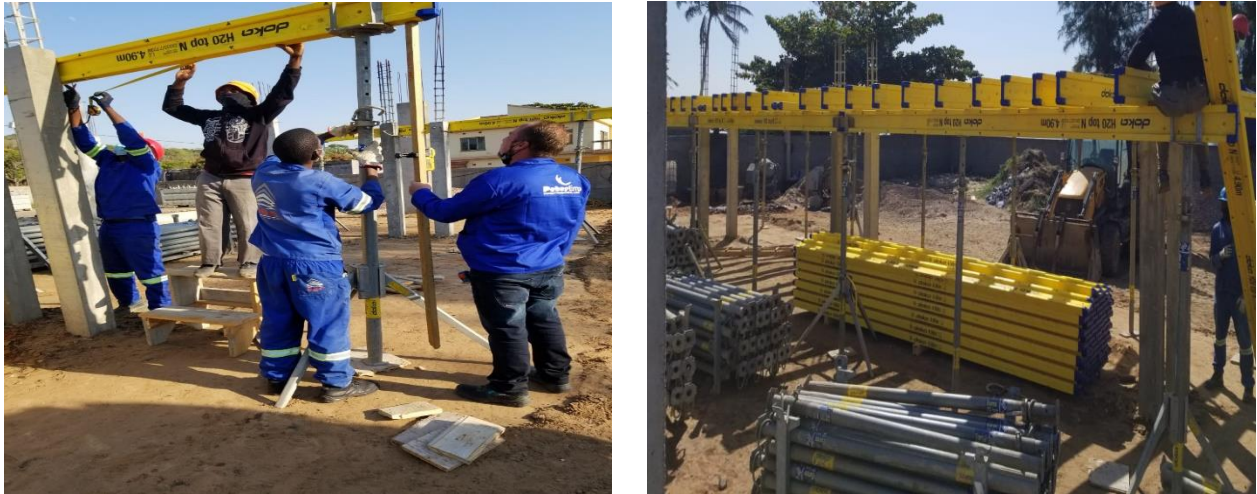
- Marcação da cota de nível do fundo da laje nos pilares e/ou paredes;
- Definição do local onde serão colocados os prumos;
- Colocação dos prumos com a altura correcta;
- Colocação das longarinas (vigas principais) apoiadas nos topos dos prumos e respectivo nivelamento;
- Colocação de apoios intermédios;
- Colocação das carlingas sobre as longarinas.

Figura 18- À esquerda, colocação das longarinas apoiadas nos topos dos prumos e respectivo nivelamento e, à direita, colocação das carlingas sobre as longarinas

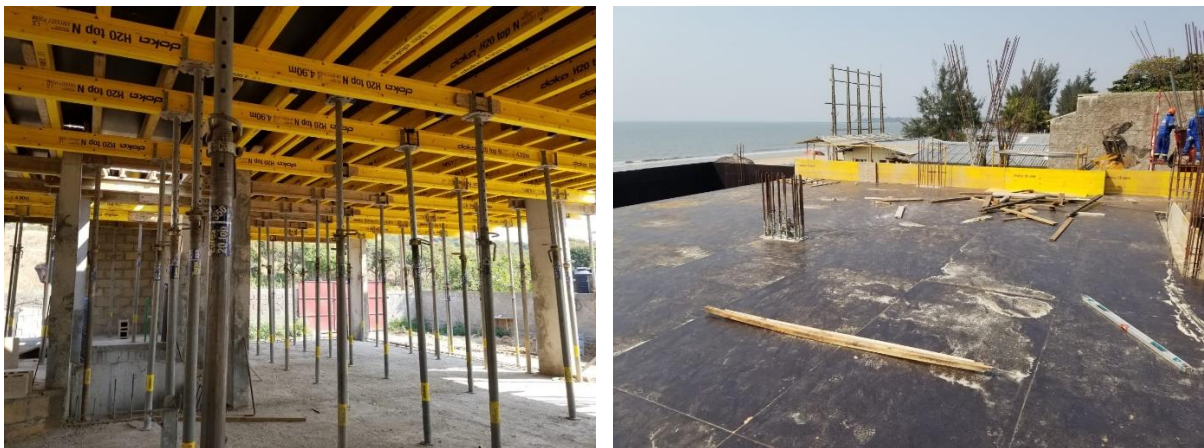
Figura 19- Cofragem da laje vista de baixo, à esquerda, e de cima, à direita

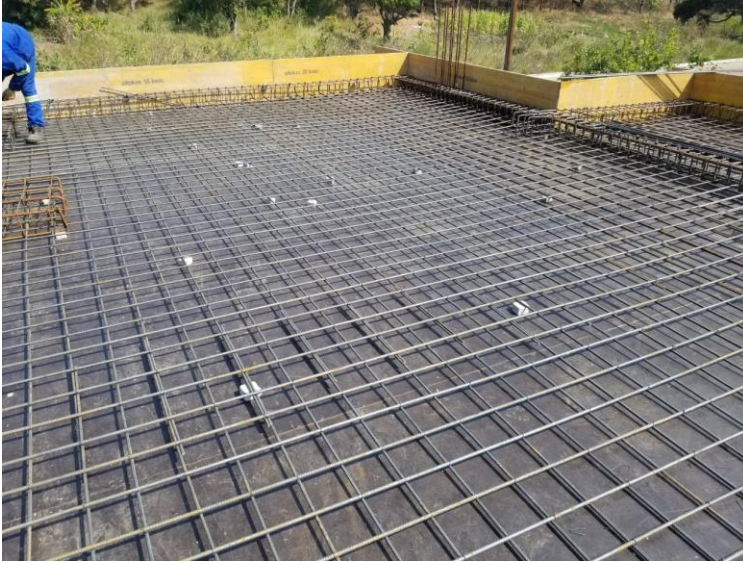
Foi nesta fase em que se fizeram os furos para negativos para montagem a *posteriori* dos equipamentos elétricos e dos ductos verticais para canalização de água e esgotos.

Figura 20- Montagem das armaduras da laje

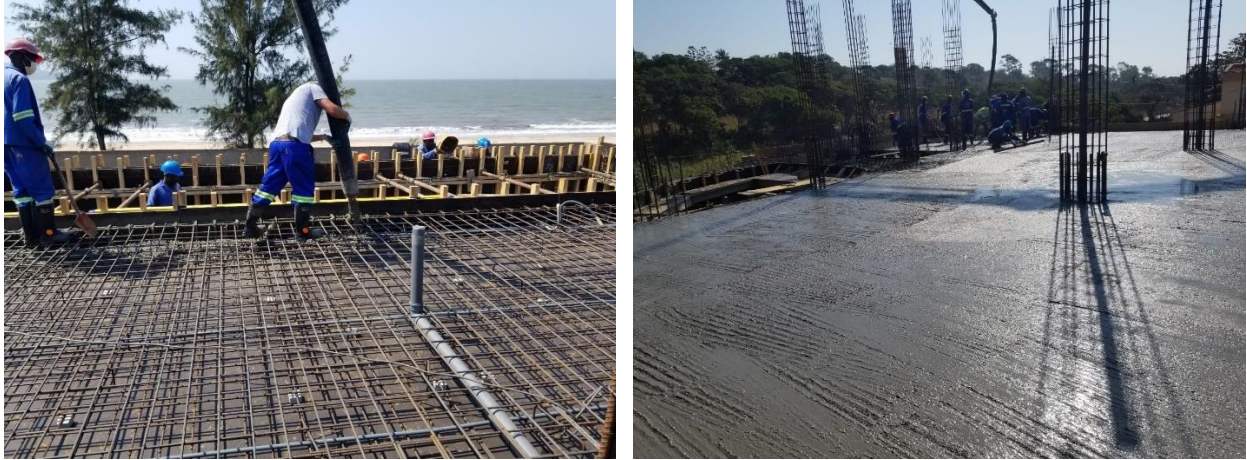
Enquanto o betão era colocado com auxílio de uma manga, um dos operários media a altura do betão à medida que os outros vibravam e alisavam a superfície. Teve de se garantir que o vazamento do betão não era feito de grandes alturas.

Figura 21- Betonagem da laje com auxílio de uma manga flexível (à esquerda) e medição da profundidade do betão e alisamento da sua superfície (à direita)

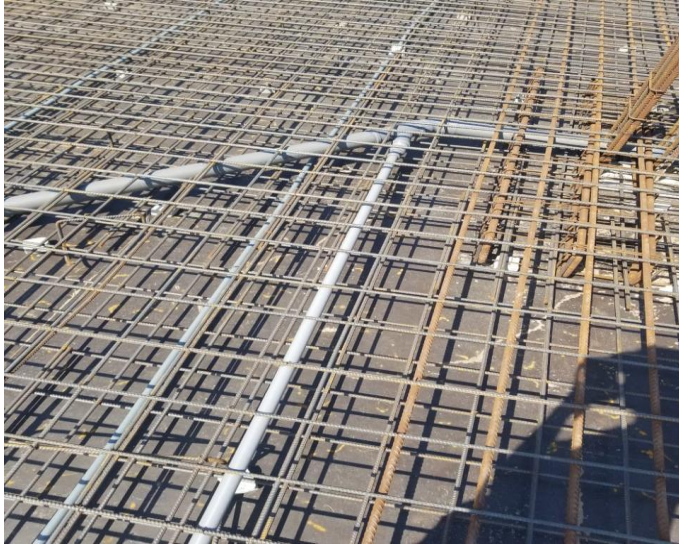
As acções de vistoria sobre a execução das redes prediais incluíam verificações ao nível do tipo de material utilizado, diâmetros, alinhamento e inclinação da tubagem. Tais acções tinham como base os projectos de especialidade previamente estudados e licenciados.

Figura 22- Instalação de tubagens de drenagem de águas residuais

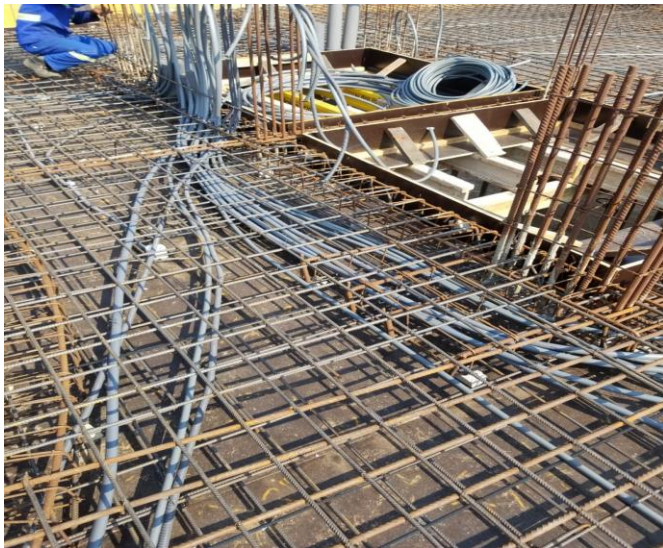
Após a montagem das armaduras e antes da betonagem da laje, procedeu-se à montagem das tubagens de electricidade, paralelamente à instalação das tubagens de abastecimento e de drenagem de águas residuais domésticas.

Figura 23- Instalação das tubagens de electricidade

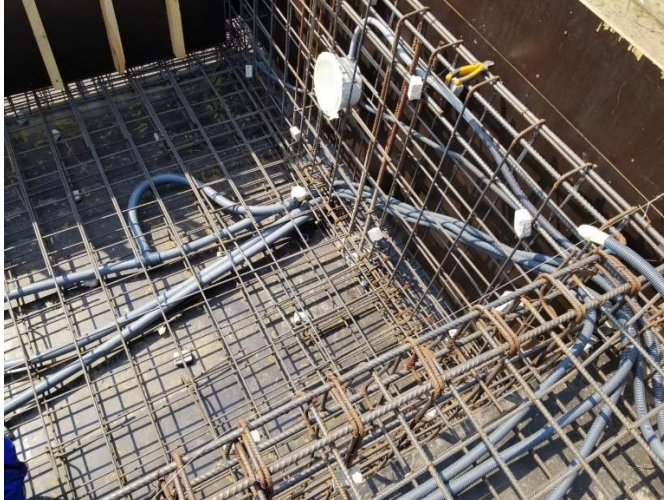
Antes da betonagem da laje do primeiro piso, também foi possível acompanhar a instalação das tubagens da piscina do primeiro piso.

Figura 24- Vista geral das tubagens da piscina

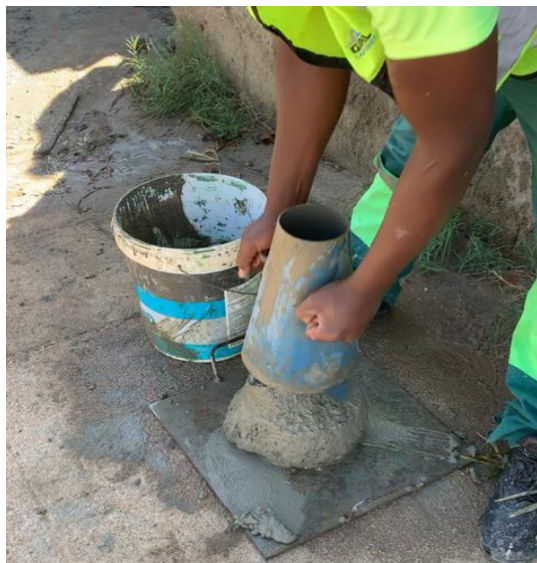
Neste ensaio mediu-se grau de deformação de um tronco de cone de betão, quando o molde é retirado rapidamente.

Figura 25 – Realização do ensaio de abaixamento do cone de Abrams

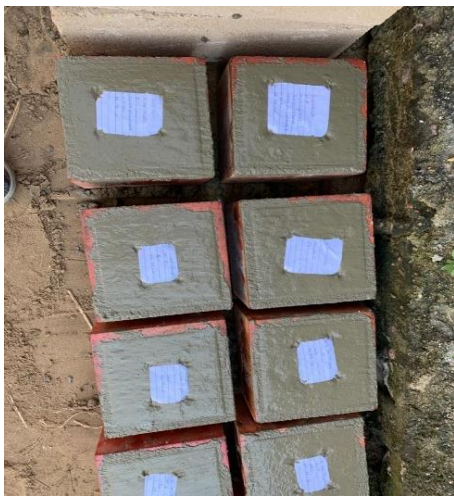
Assim, no caso da obra, a resistência à compressão foi determinada sobre moldes cúbicos de 15cm de aresta, mantidos em condições saturadas, aos 28 dias de idade.

Figura 26– Provetes cúbicos para ensaio de compressão no laboratório
