Escola Superior de Ciências Marinhas e Costeiras

Monografia Para a Obtenção do Grau de Licenciatura em Oceanografia

Estudo da variação da linha de costa nos bairros de Malaua, Quichanga e Macuacuane no distrito de Pebane.

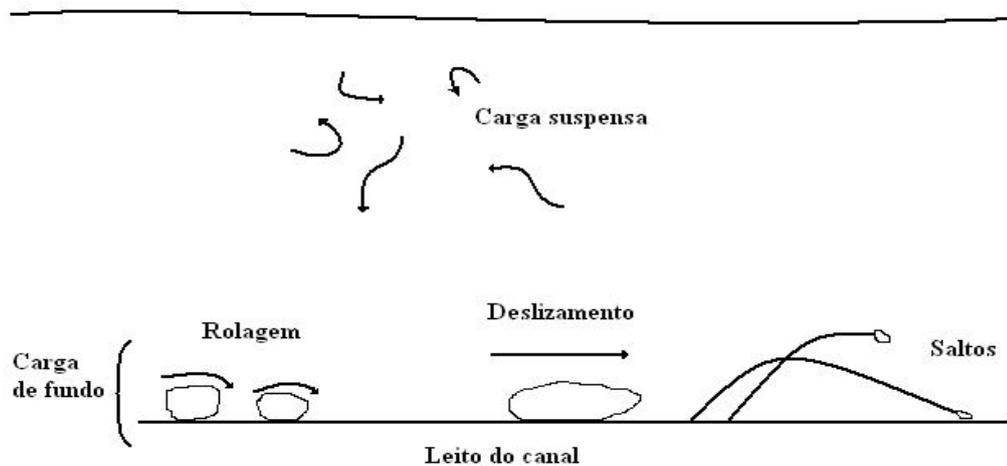
Figura 1: Formas de transporte de sedimentos por arraste, saltação e deslizamento **Fonte:** (Marcelino, 2009)

- ❖ **Arrasto:** são partículas que rolam ou escorregam longitudinalmente nos cursos de água, entrando em contacto com o leito praticamente todo o tempo;
- ❖ **Saltitante:** são as partículas que pulam ao longo do curso de água por efeito da correnteza ou pelo impacto de outras partículas. O impulso inicial que arremessa uma partícula na correnteza pode se dever ao impacto de uma na outra, o rolamento de uma por sobre a outra ou o fluxo de água sobre a superfície curva de uma partícula, criando assim pressão negativa;
- ❖ **Suspensão:** são os sedimentos suportados pelas componentes verticais das velocidades do fluxo turbulento, enquanto estão sendo transportados pelas componentes horizontais dessas velocidades, sendo suficientemente pequenas para permanecerem em suspensão, subindo e descendo na corrente acima do leito. Geralmente esse grupo de sedimento representa a

maior quantidade de carga sólida do curso d'água, podendo corresponder a 99% de toda carga sólida (Marcelino, 2009).

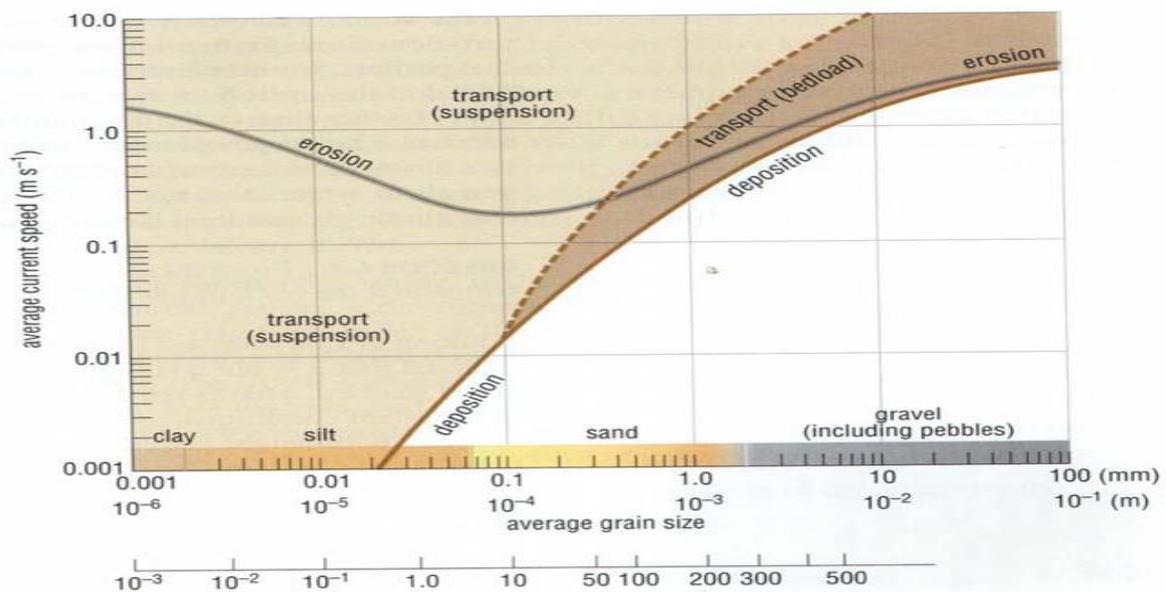
Figura 2: Gráfico ilustrativo da relação entre velocidade de corrente, transporte e deposição. **Fonte:** Hjulström (1935)

O gráfico abaixo descreve a relação entre a velocidade da erosão, o transporte e a deposição das partículas erodidas. A linha curva rotulada "velocidade de erosão" descreve a velocidade necessária para arrastar partículas do leito da corrente. A curva de velocidade de erosão é desenhada como uma linha grossa porque as partículas de erosão tendem a ser influenciadas por uma variedade de factores que mudam de fluxo para fluxo. Além disso, note-se que no arrastar de limo e argila precisa de velocidades maiores, em seguida, maiores partículas de areia. Esta situação ocorre porque o limo e a argila têm a capacidade de formar limites coesivos entre as partículas. Devido à

ligação, são necessárias velocidades de fluxo maiores para quebrar as ligações e mover essas partículas. O gráfico também indica que o transporte de partículas requer menor velocidade de fluxo e erosão. Isto é especialmente verdadeiro para as partículas de limo e argila. Finalmente, a linha rotulada "velocidade de deposição" mostra a que velocidades de determinadas partículas de tamanho caem do transporte e são depositadas.

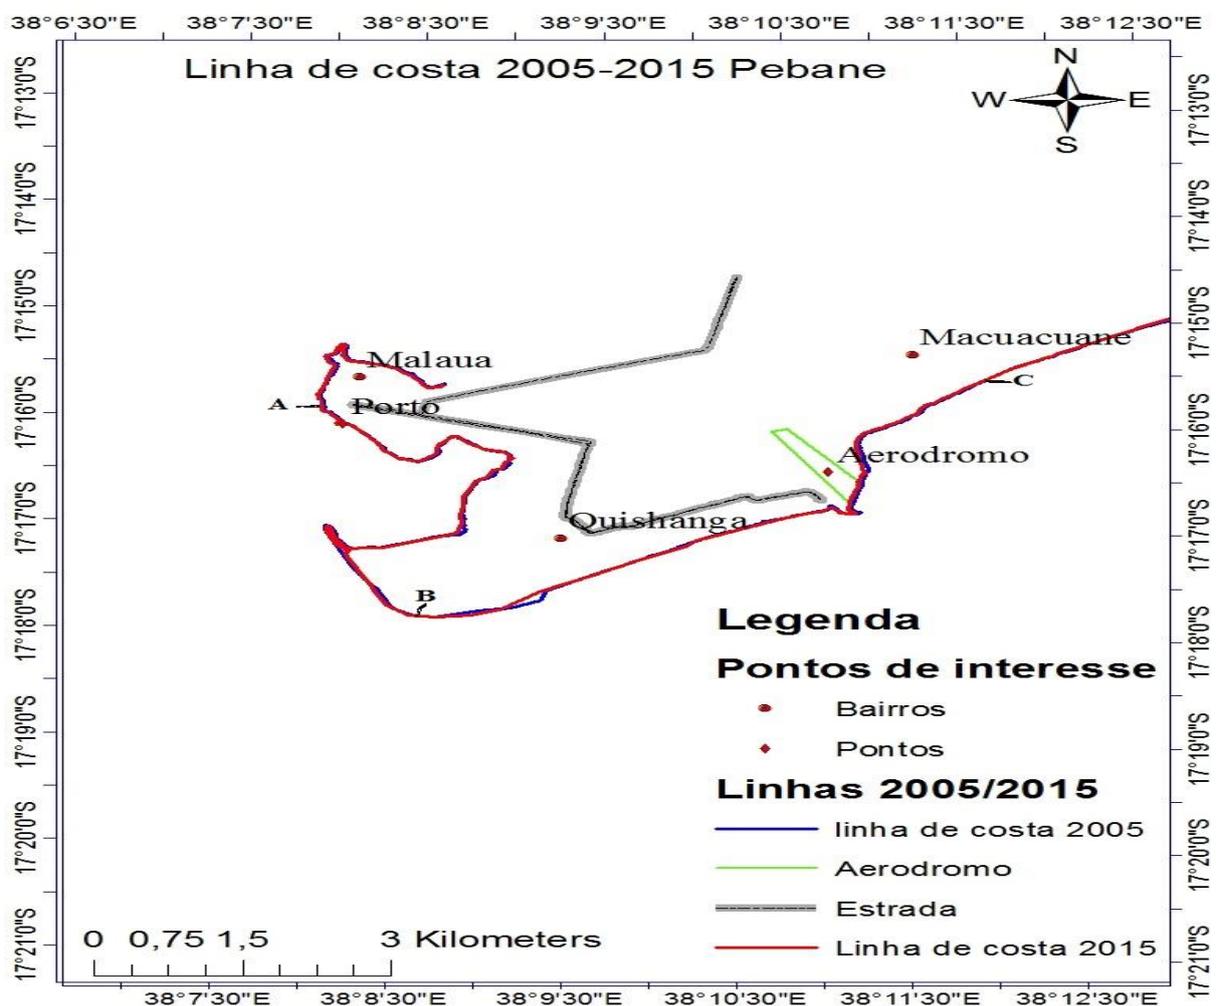
Figura 4: Ilustra o mapeamento das linhas de costa nos anos 2005 e 2015-Pebane.

O mapa da figura 4 ilustra as linhas de costa de 2005 e 2015 onde podemos observar zonas que estão a ocorrer os processos de erosão e deposição. Como ilustra na faixa A está acontecer o processo de deposição, ao passo que para a faixa B ocorrem os dois processos e C ocorre o processo de erosão. As imagens bem destacadas podem ser observadas nas figuras 4, 5 e 6.

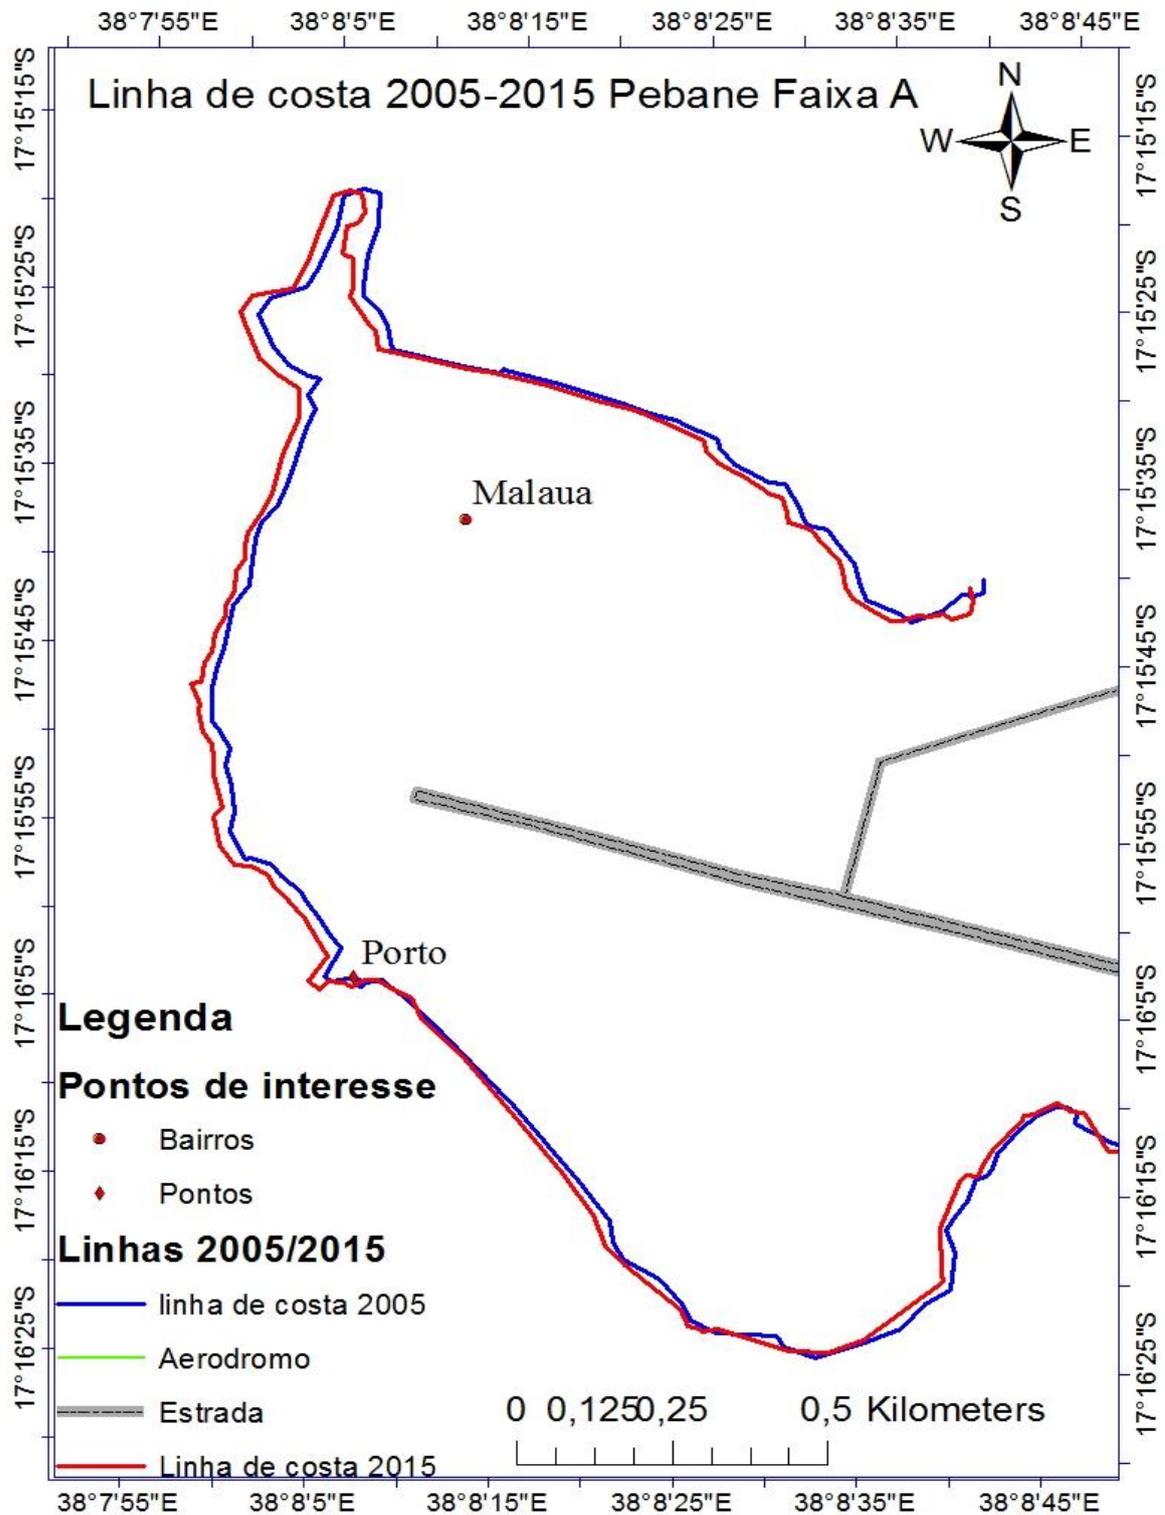
Figura 5: Mapeamento da linha de costa 2005 e 2015 faixa A.

De acordo com o mapa da figura 5 - faixa (A) a linha de costa sofreu um avanço (deposição) de 2884mm/ano este facto pode estar associado a deposição dos sedimentos fluviais que se fazem sentir naquela região visto que é um local onde os residentes cultivam os seus produtos.

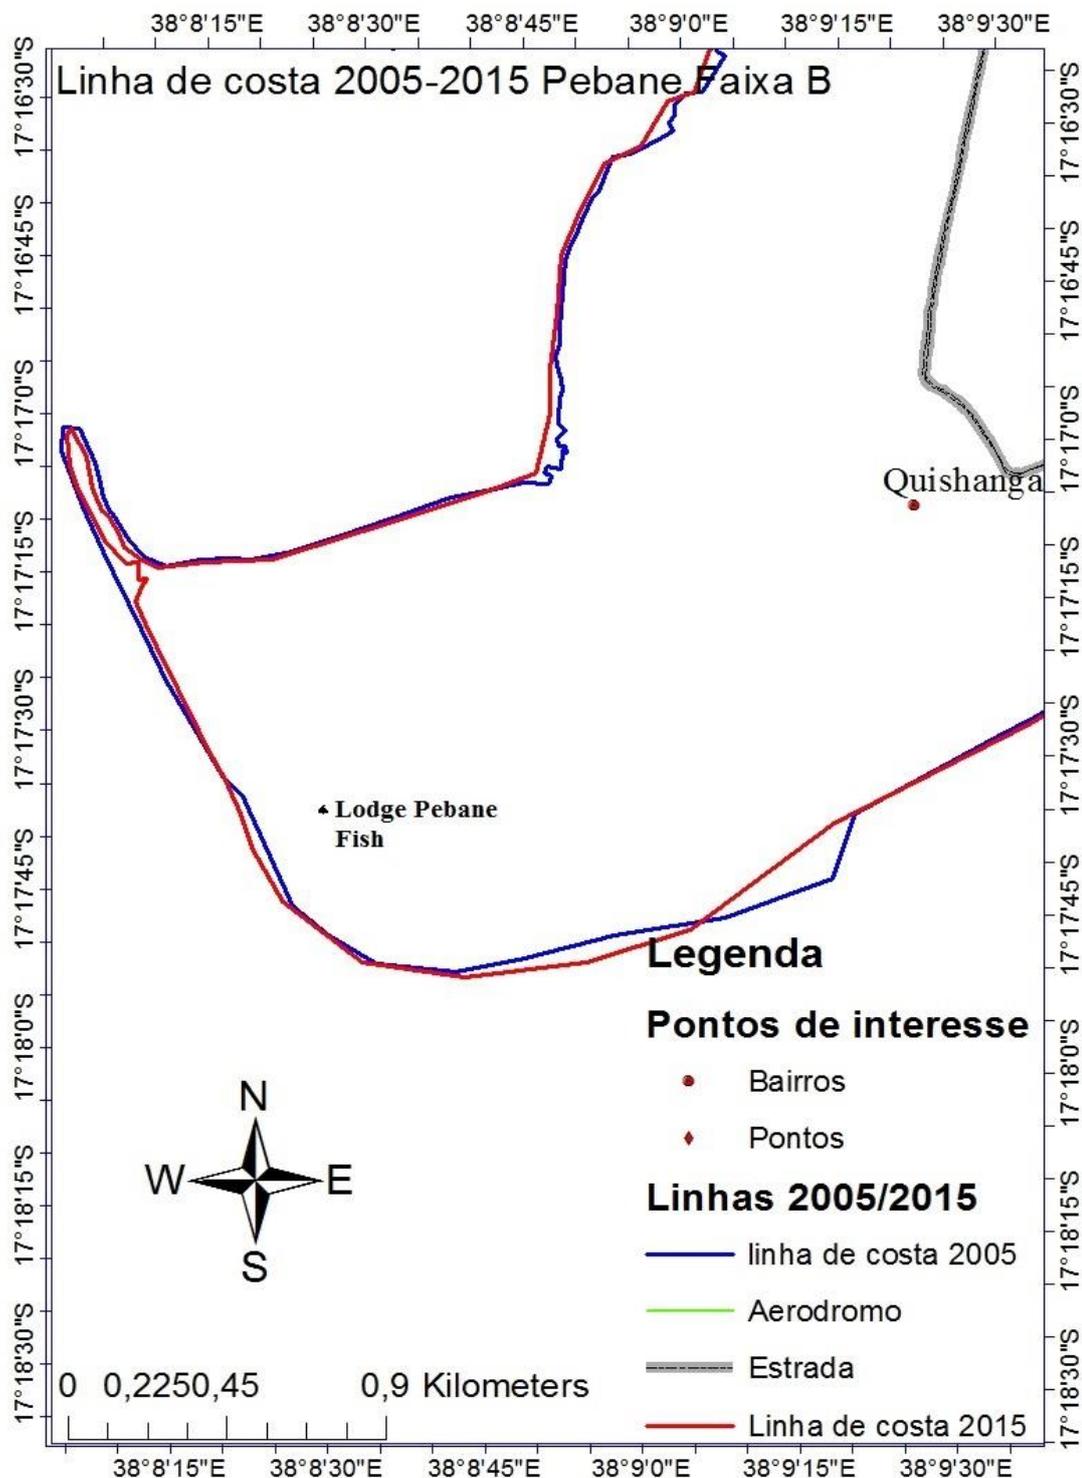
Figura 6: Mapeamento da linha de costa 2005e 2015 faixa B

O mapa da figura 6-faixa B está localizado o logde pebane fish a linha de costa apresenta uma sobreposição das duas linhas o que significa que o balanço sedimentar é equilibrado (a taxa de erosão e de deposição é quase igual). De acordo com os cálculos efectuados durante os 10 anos a região sudoeste do Logde Pebane Fish depositou cerca de 3340mm/ano e erodiu 3340mm/ano.

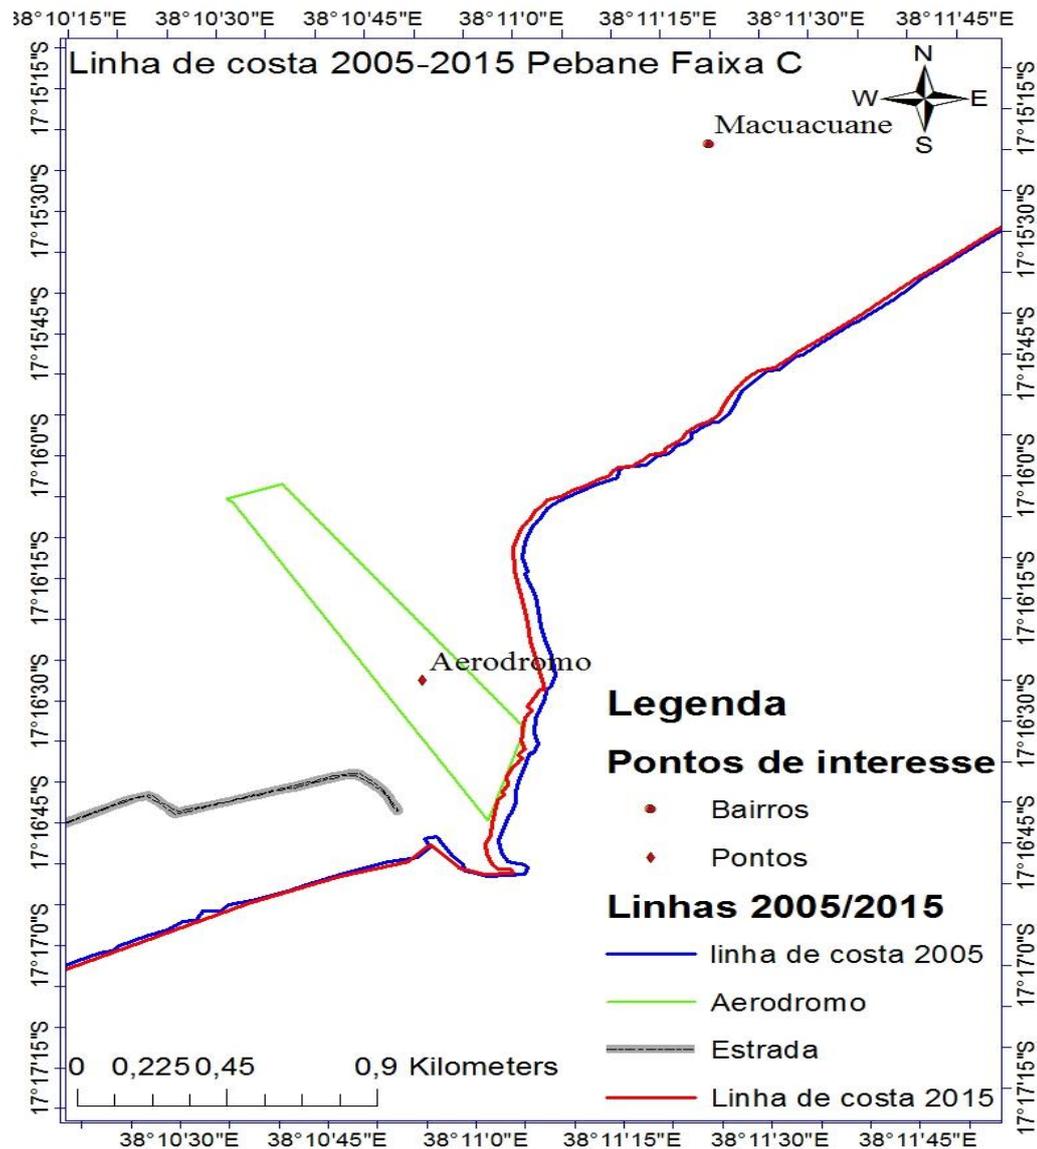
Figura 7: Mapeamento da linha de costa faixa C

O mapa da figura 7 - faixa C nota-se uma diferenciação das linhas com indicação de uma erosão acentuada em frente do Aeródromo de Pebane. Esta erosão de acordo com os cálculos efectuados pela equação 1 indicam que esta propaga-se com uma velocidade de 5191mm/ano e está direccionada a pista do aeródromo de Pebane, facto que está a causar preocupação para o governo local.

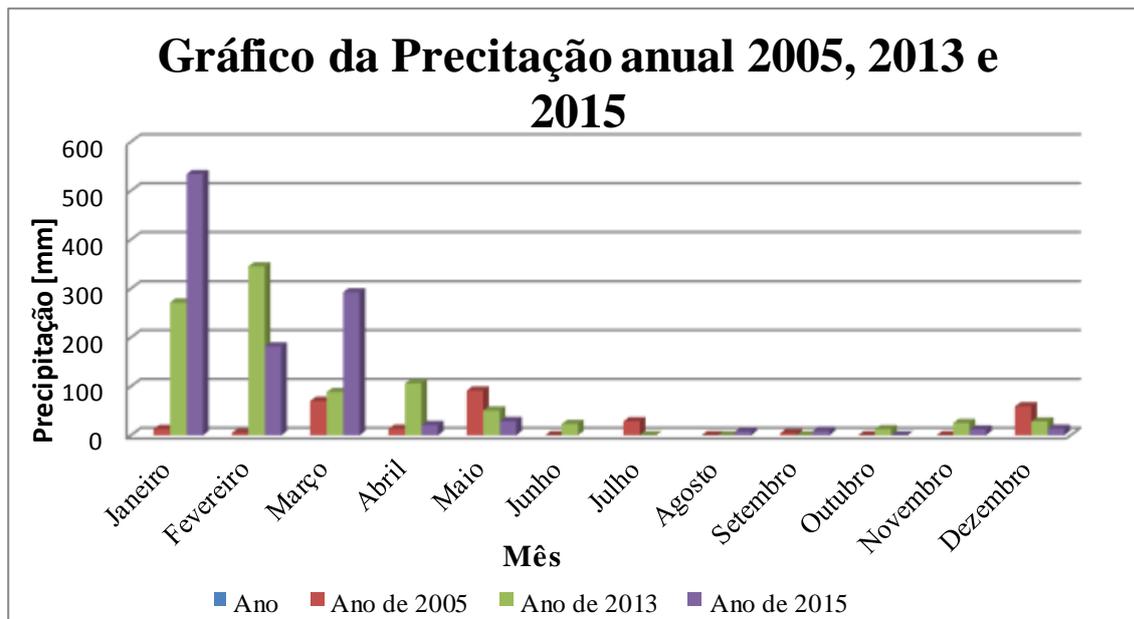
Figura 8: ilustra a precipitação em diferentes meses e anos.

O gráfico abaixo mostra a variação da precipitação entre os anos de 2005, 2013 e 2015. A partir do gráfico 8, pode se dizer que os anos 2013 e 2015 foram os de maior precipitação, atingindo cerca de 350 a 500 mm e o ano de menor precipitação foi 2005, com uma média anual de 100 mm. Esta diferença de precipitação pode ter influência directa na variação da linha de costa.

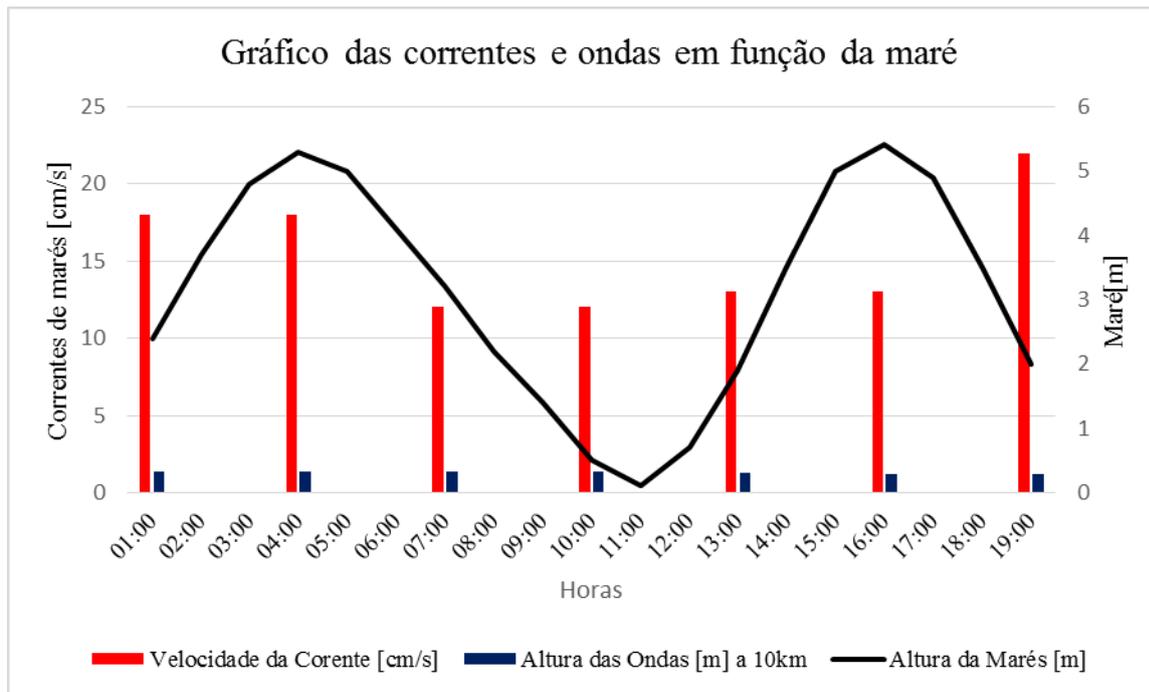
Figura 9: Ilustra velocidade da corrente e altura das ondas em função da maré dia 21 de Março de 2015

No gráfico da figura 9 são representados os resultados das correntes de marés (lidas no eixo a esquerda), e o nível da maré (lidas no eixo a direita) em função do tempo na fase da maré num período de 19 horas. Nele se nota que nesta região regista-se marés semi-diurnas com diferença de altura na ordem de 5,3m. As correntes atingem cerca de 22cm/s na parte da boca do estuário de Pebane. A 10km da costa são registradas ondas de Swell com altura de 1,5m.

Nos valores da velocidade observados no dia 21 de Março de 2015 foi registado um 23,2cms/s. esta velocidade é suficientemente eficaz para transportar sedimentos arenosos.

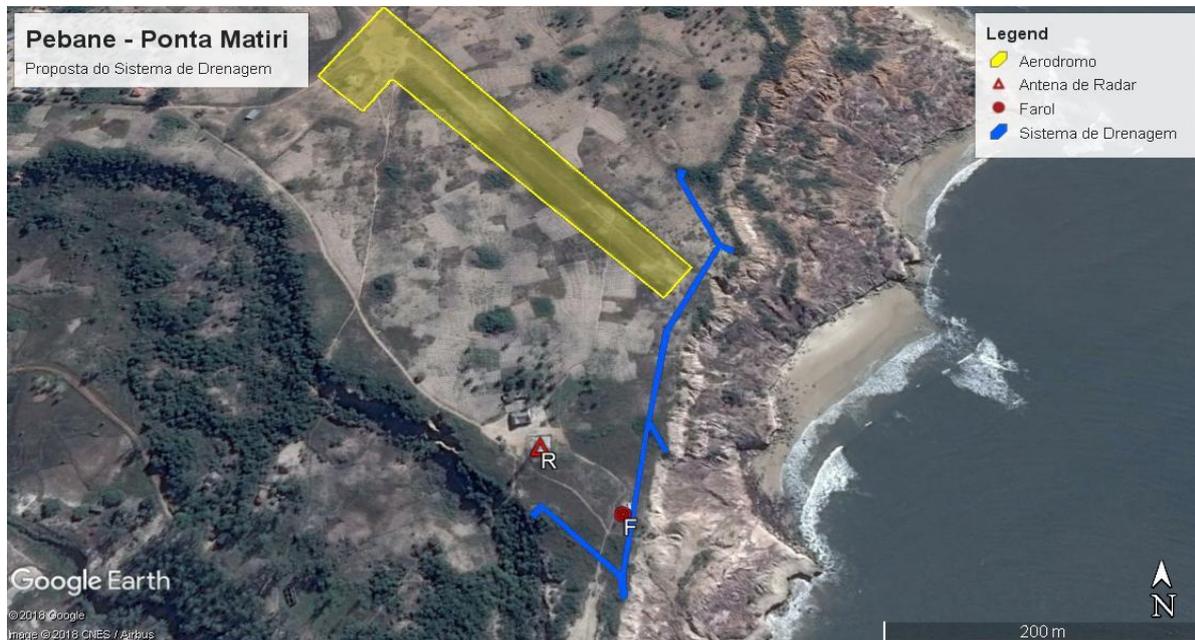
Figura 10: Esquema de sistema de drenagem para redução da erosão no bairro de Macacuane.

Dado que está erosão é causada devido a descarga pluviométrica é recomendável que sejam abertos canais de drenagem de tal modo que possam direccionar a água proveniente dos bairros para pontos

estratégicos. Não é tão pertinente que este sistema de drenagem seja de material convencional mas sim uma abertura de canais para direccionar a água principalmente no período chuvoso.

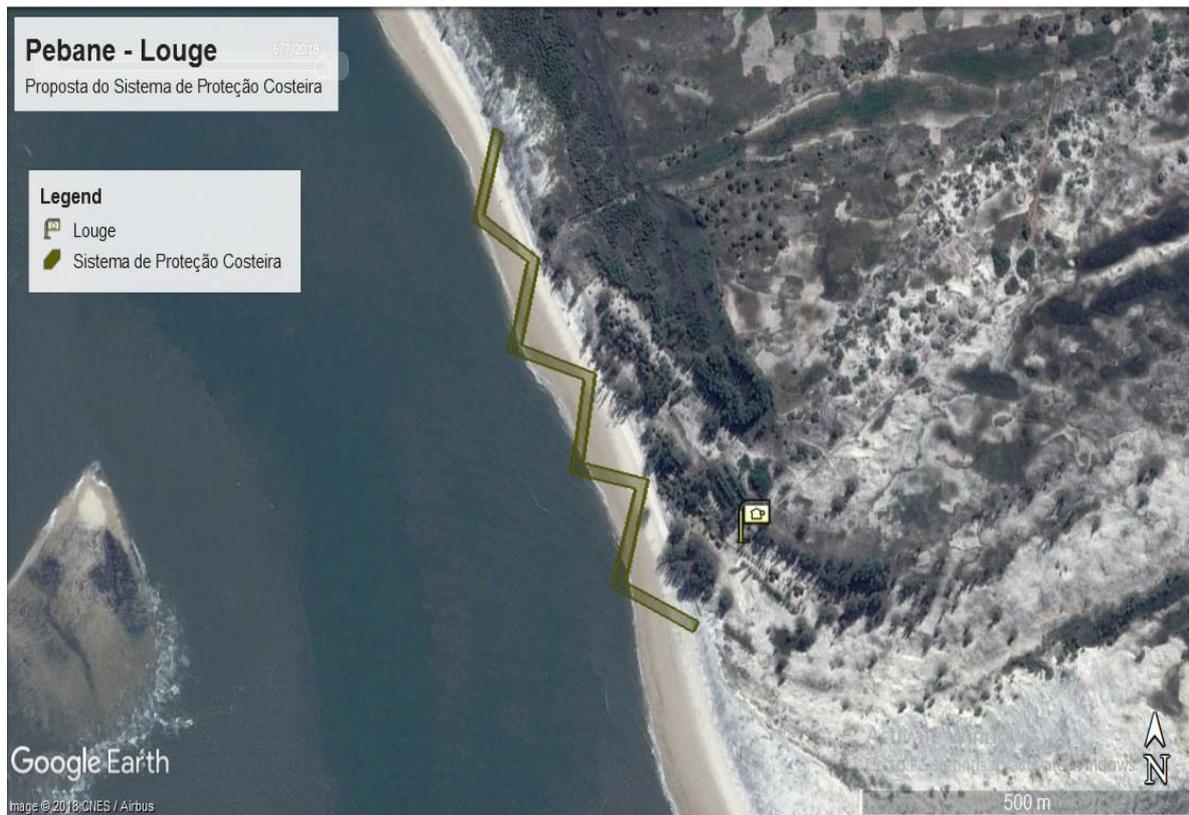
Figura 11: Construção de estruturas para dissipação da energia quebra corrente marés.

Numa primeira aparição seria a questão de colocação de estruturas que dissipam a energia das ondas vindo do oceano (principalmente na fase da enchente da maré) e a colocação de estruturas que suportam a força das correntes das marés na fase da vazante. Está claro que esta região é afectada pelos dois agentes, a corrente de maré e a energia das ondas.

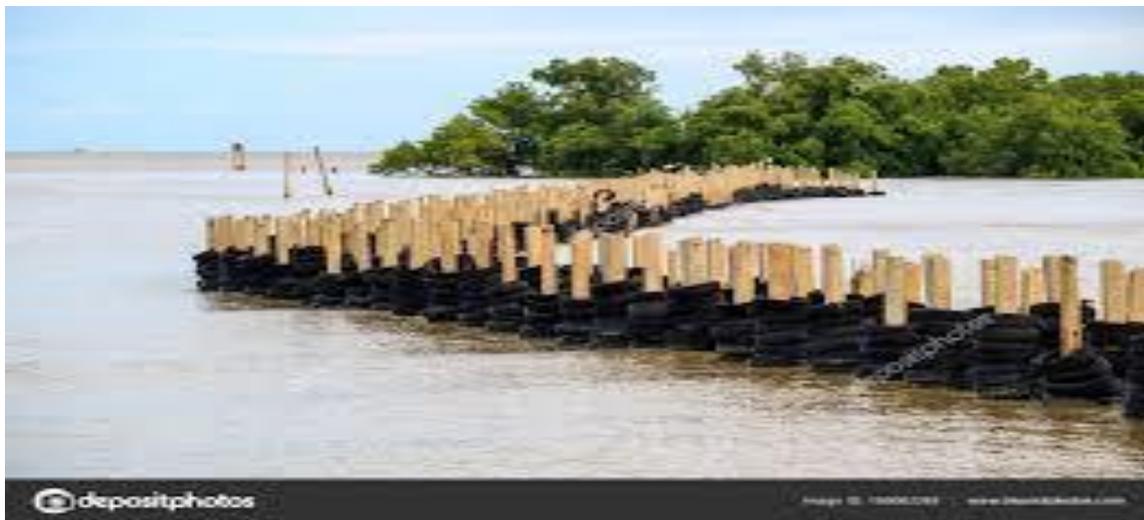
Figura 12: Modelo de estrutura para dissipação de energia das ondas e diminuição da corrente de maré. Fonte: <https://br.depositphotos.com/1690662220/stock-photo-sea-wave-protection-barrier.html>

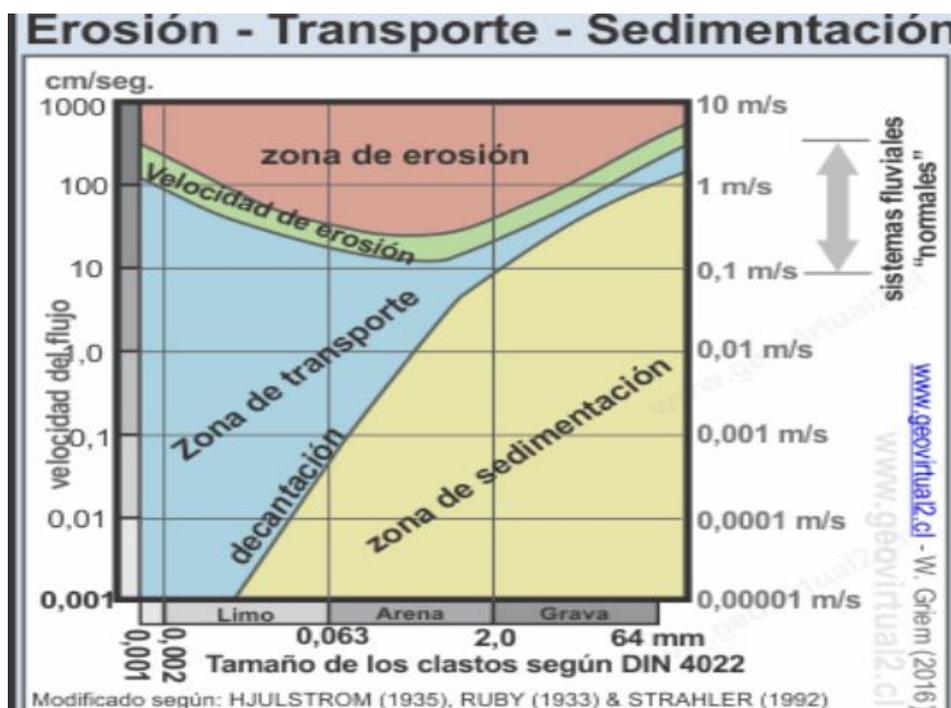
Figura 13: Diagrama de Hjulstrom Fonte: Hjulstrom (1935)

Dados observados das velocidades das correntes são suficientes para considerar que os sedimentos podem ser transportados com a velocidade da corrente que flui nesta região, de acordo com o diagrama de Hjulstron (1935)

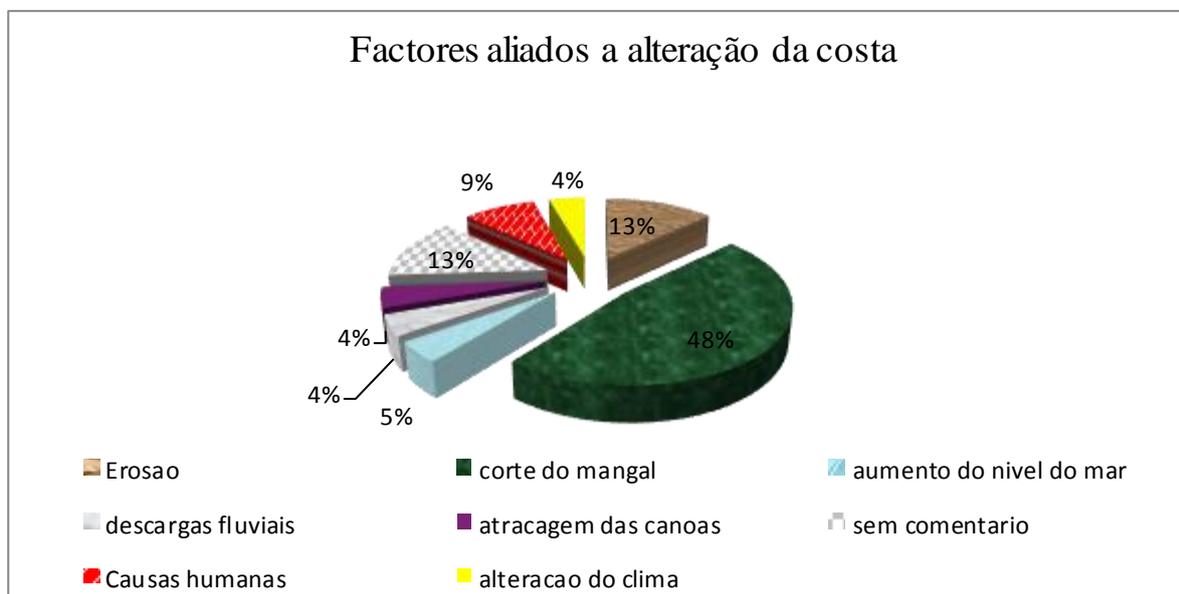
Figura 14: Factores aliados a alteração da linha de costa.

Os resultados da auscultação feita aos residentes dos bairros de Malaua e Quishanga, referentes ao ponto de vista das causas de erosão, 48 % destes consideram que o corte do mangal é o que mais contribui para a erosão (Vide em anexo 2).
