UNIVERSIDADE EDUARDO MONDLANE

Licenciatura em Engenharia Agronómica

Mapeamento das áreas Agrícolas Inundadas na cheia do Ano 2023 usando dados Sentinel-1 e Sentinel-2 no Distrito de Boane

Maputo, Junho de 2025

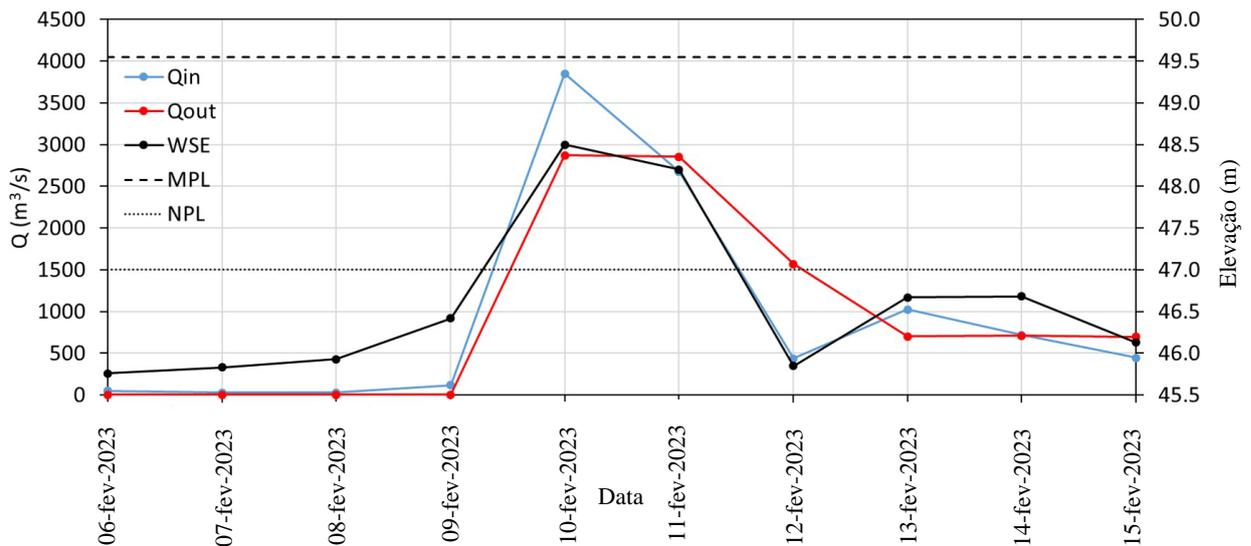
Figura 4: Fluxo de entrada e saída diária de água na barragem dos pequenos Libombos.

Na Figura 4 observa-se as descargas diárias de entrada e saída de água da barragem dos Pequenos Libombos desde o dia 06 a 15 de Fevereiro de 2023, mostrando como ocorreu a variância dos níveis de água contribuintes para a inundação, mas podemos encontrar para além do Fluxo de entrada diário (Q_{in}) e fluxo de saída diário (Q_{out}) também a elevação da superfície da água (WSE) nos pequenos Libombos em função do nível normal (NPL) e máximo aceitável (MPL) na barragem como referência.

Durante as cheias, a barragem dos Pequenos Libombos recebeu mais de 800 hm³ de água em um curto período de tempo, até ao dia 10 de fevereiro já excedendo a sua capacidade de retenção, tendo sido obrigado a realizar grandes descargas para não corromper a integridade estrutural, assim resultando nas inundações de Maputo (Nuvunga, 2023).

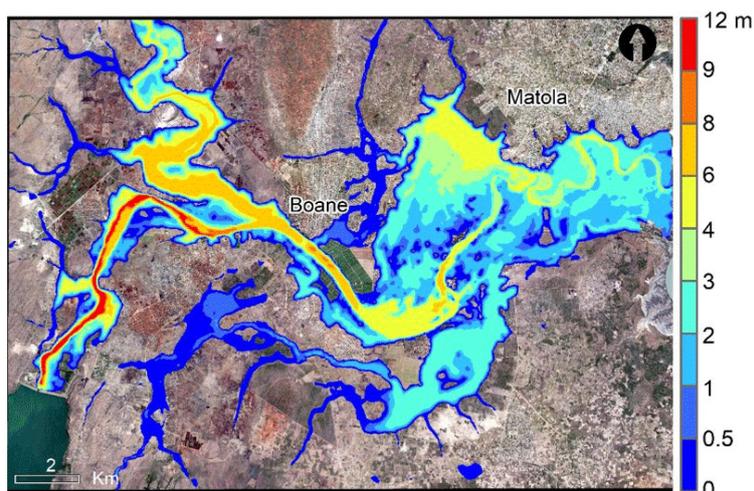
Figura 5: Níveis de profundidade de água atingidos durante o pico das inundações no distrito de Boane.

As áreas abrangidas pela inundação não foram afectadas de igual forma, devido a ligeira elevação do terreno em algumas áreas do distrito de Boane, assim sendo após a redução dos níveis das águas, foram feitas análises para apuramento dos níveis de altitude alcançados, obtendo os resultados que podemos ver na Figura 5.

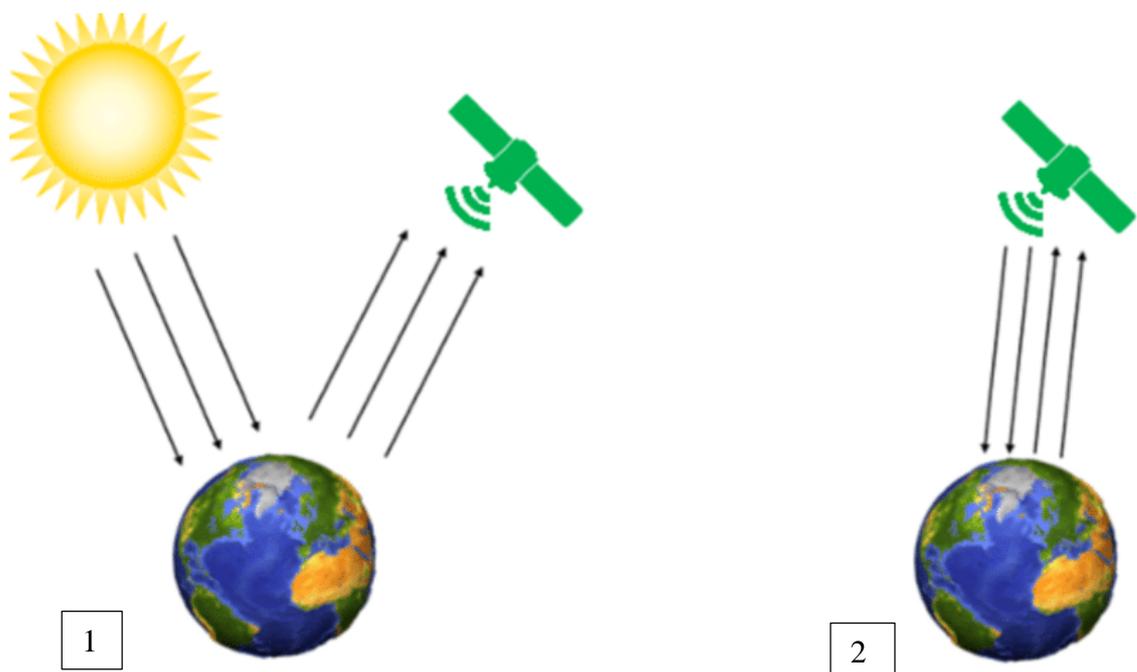
Figura 6: Sensor passivo (1) e sensor activo (2).

Os sensores passivos actuam na região espectral visível situada entre 400 nm e 2500 nm, ou seja, captam e detectam a energia natural que é (naturalmente) reflectida ou emitida a partir da superfície da Terra. Em dias nublados a captação dessa energia pode ser comprometida e deve ser exercida em condições diurnas, o sol iluminando a área de estudo de preferência no período do dia compreendido entre as 10-16 horas que há melhores condições de luz. Estes sensores são mais utilizados em estudos ambientais e dinâmica de uso do solo devido as suas limitações (Almeida & Oliveira, 2010).

Os sensores activos são aqueles que possuem uma fonte própria de energia que é emitida ao alvo (geralmente a superfície da Terra), essa energia retorna ao sensor onde é detectada, diferente dos sensores passivos, estes pode-se operar tanto no período diurno assim como nocturnos e as nuvens ou gases da atmosfera não causam interferência na sua resolução. A praticidade dos sensores activos não inutilizam os sensores passivos, devido a utilização de micro-ondas dos activos interage de forma diferente sobre alguns objectos, assim tornando os sensores um complementar do outro, obtendo imagens mais detalhadas (Barros, 2023).

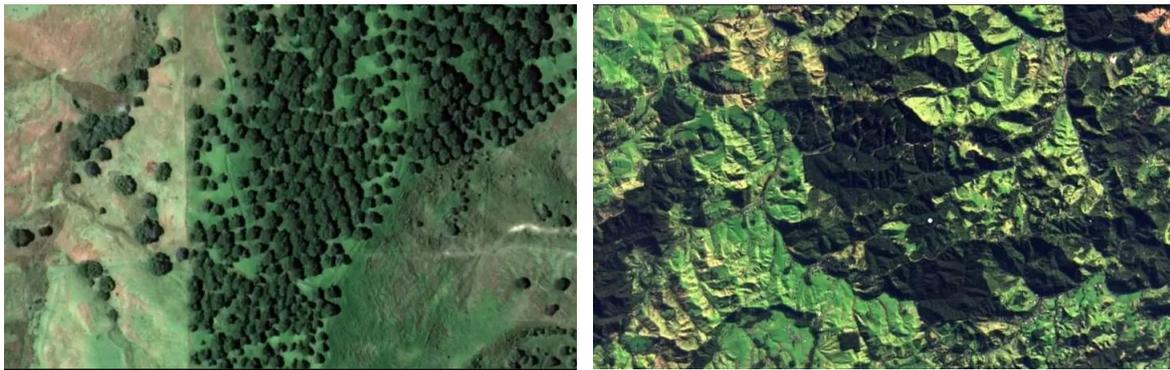
Figura 7: Diferentes resoluções Espaciais. A imagem de alta resolução (0,5 m) a esquerda e a imagem de baixa resolução (30 m) a direita.

A Resolução Espacial está relacionada com a capacidade de cada sensor em detetar os objectos da superfície terrestre. Desta forma, quanto maior resolução espacial, menor o objecto distinguível pelo sensor. Em geral, se classificam os sensores em alta resolução espacial (pixels menores que 10 m), média (10 a 200 m) e baixa resolução espacial (de 200 a 5 km).

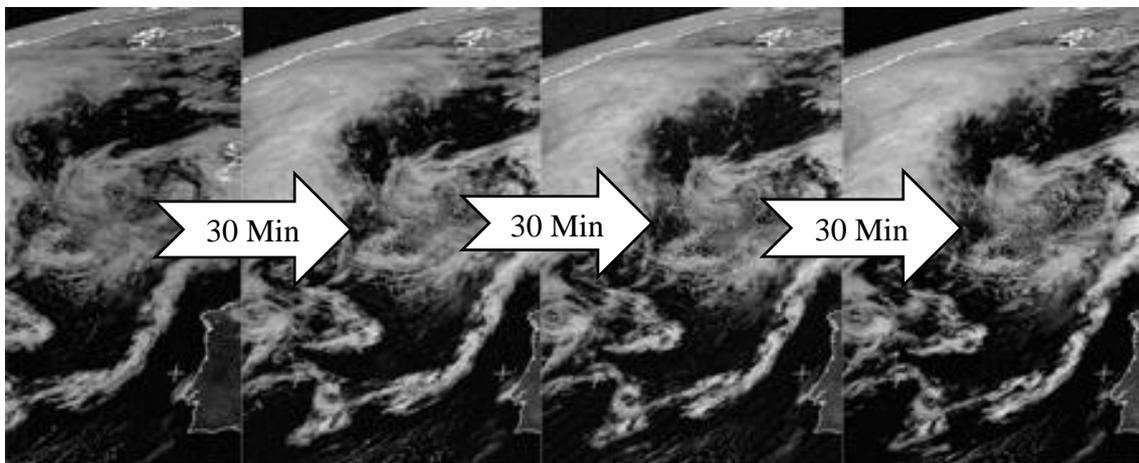
Figura 8: Resolução Temporal de um satélite geoestacionário.

A Resolução Temporal relaciona-se com o intervalo de tempo em que as informações são coletadas, ou seja, é o tempo de revisita do satélite ao mesmo local. Geralmente, é dada em dias ou para satélites geoestacionários (aqueles que ficam girando junto com a Terra e ‘olhando’ sempre para a mesma região do globo), o tempo de revisita pode ser em minutos.

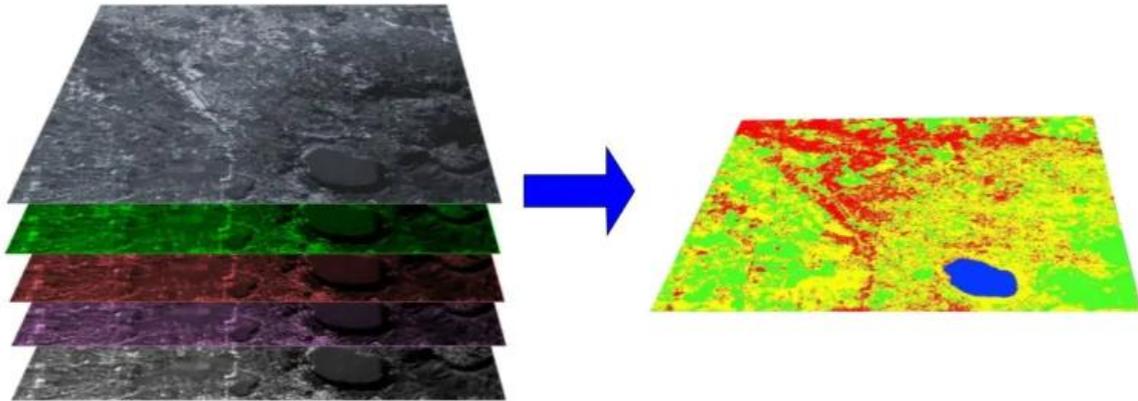
Figura 9: Resolução Espectral.

A Resolução Espectral define o número e a largura espectral das bandas do sensor. Quanto maior o número de bandas, maior é a resolução espectral. Em geral, os sensores são classificados em Multiespectrais (algumas bandas, até 20, mais ou menos) e Hiper-espectrais, com centenas de bandas ao longo do espectro. Tendo alguns sensores multiespectrais como o Landsat, Sentinel-2, etc.

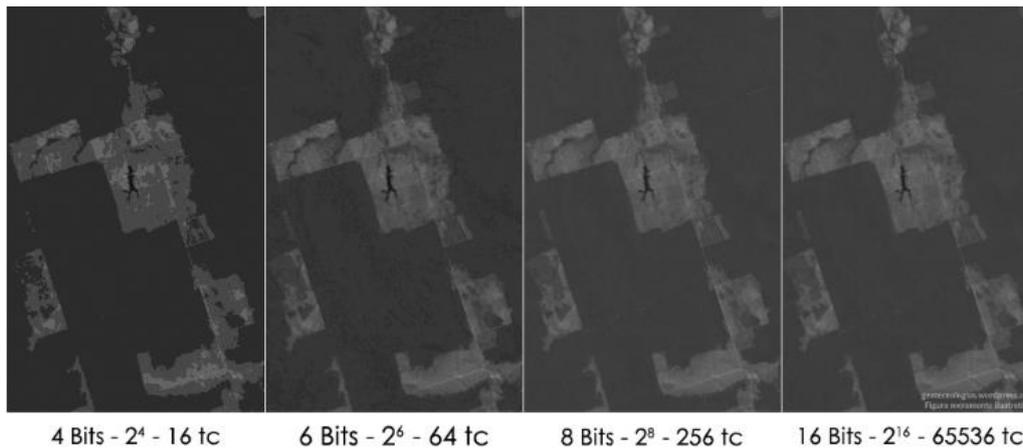
Figura 10: Diferença de Resolução radiométrica.

A Resolução Radiométrica caracteriza os sensores em sua capacidade de distinguir diferentes intensidades da radiação eletromagnética. Ou seja, quantos níveis de cinza o sensor é capaz de detectar. A resolução radiométrica é dada em 2^n , onde n é o número de bits definido no desenvolvimento do sensor. Por exemplo, uma imagem de resolução de 1 bit ($2^1=2$) só possui 2 níveis de cinza, preto e branco. Já um sensor de 8 bits possui 256 níveis de cinza ($2^8=256$).

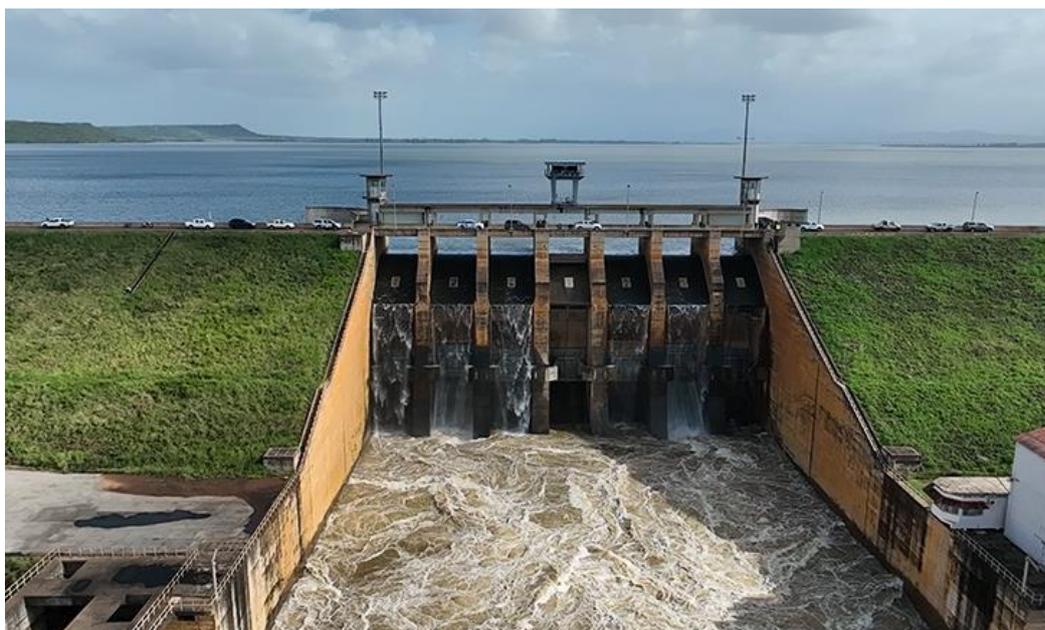
Figura 12: Barragem dos Pequenos Libombos.

O distrito de Boane é privilegiado por apresentar bacias hidrográficas dos rios Tembe, Matola Moveene e o maior deles o rio Umbeluzi, tornando um distrito rico em recursos hídricos (Conde, 2022), portanto o Rio Umbeluzi apresenta uma elevação média de 346 m, variando entre 0 a 1828 m e declividade média de 9,9% fornece a todo distrito de Boane e cidades de Maputo e Matola água potável, porem com a expansão dos bairros e da população a água vem cada vez mais tornando-se escassa, tendo como solução a criação da barragem de Pequenos Libombos, de modo a que haja uma utilização controlada do recurso hídrico (Mauaie & Alfredo, 2016).

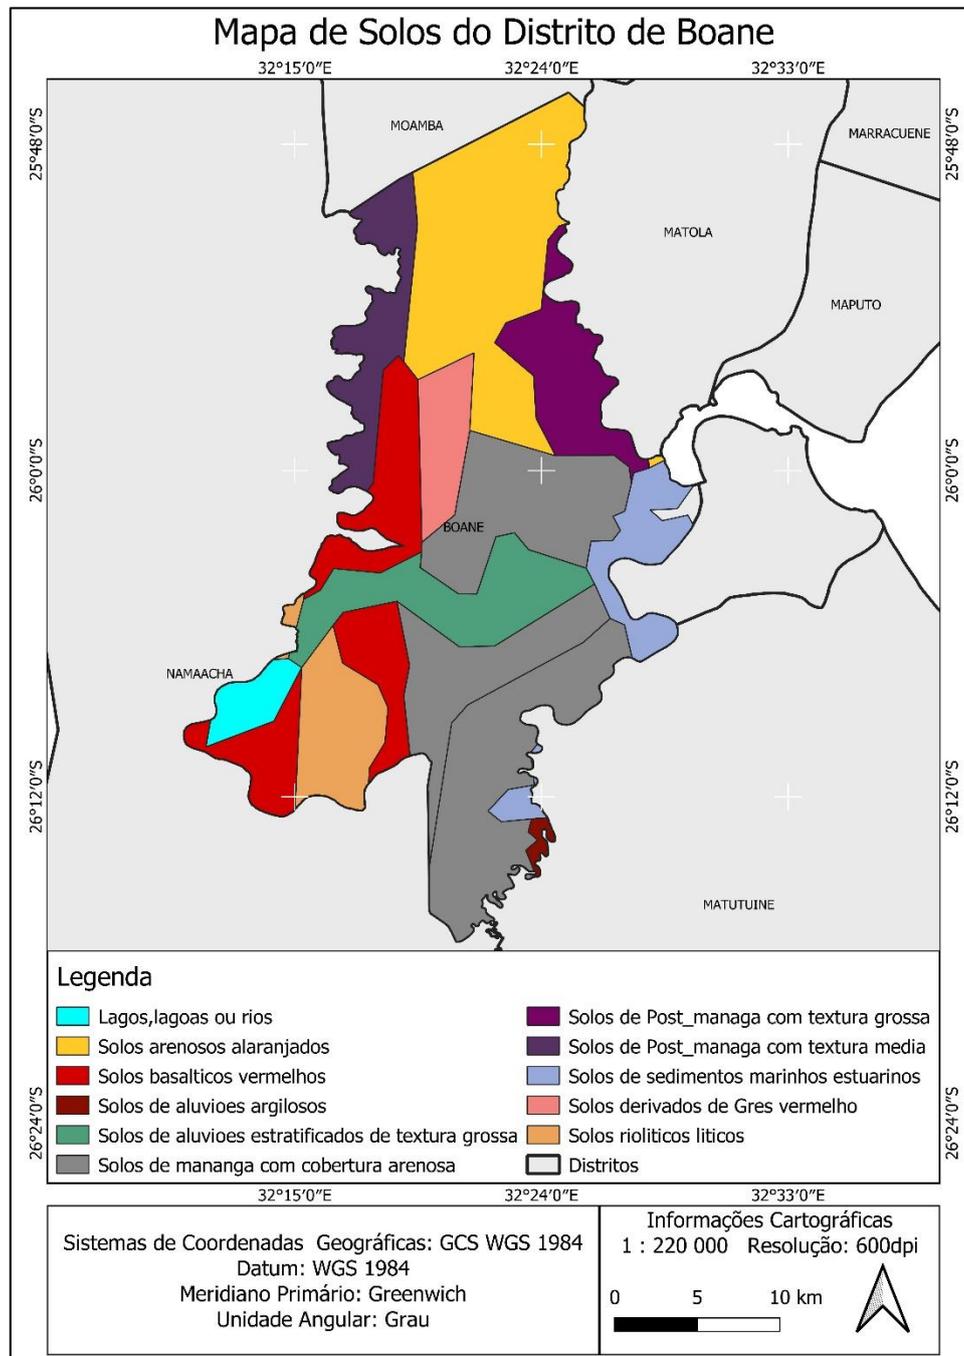
Figura 13: Divisão dos solos de Boane.

Segundo o Governo do distrito de Boane (2016) o distrito de Boane é caracterizado por três diferentes tipos de solos principais, nomeadamente: solos fluviais localizados próximos aos corpos de água e alta fertilidade, solos arenosos e solos argilosos vermelhos. i) Solos fluviais - apresenta uma alta fertilidade que abundam principalmente ao longo das margens dos rios Tembe e Umbeluzi, em certas zonas da região como Campoane, Belo Horizonte, sendo a região de vale do rio Umbeluzi a área com potencial agrícola na produção de cereais, tubérculos, leguminosas, hortícolas e fruteiras e também para pecuário, sendo este vale explorado por agricultores do sector privado e familiar. ii) Solos arenosos - ocupando maior parte do Distrito de Boane apresentam baixa fertilidade e baixa retenção de água. iii) Solos argilosos vermelhos - encontra-se numa determinada faixa sendo intermediária entre os outros dois solos em alguns bairros como Mavoco, Massaca, Mahanhane (DINAGECA, 1997 citado por Mauaie & Alfredo 2016).

O Distrito apresenta solos sobre material basáltico, ou seja, solos mais velhos e solos sobre material aluvial, tornando os solos mais recentes e possível notar de forma nítida a transição dos tipos de solo da região, sendo a zona sul, banhada pelos rios Tembe e Umbeluzi, assim beneficiando os regadios possibilitando o cultivo de hortícolas, fruteiras e citrinos que necessitam de boa disponibilidade hídrica (Matule & Macarringue, 2020).

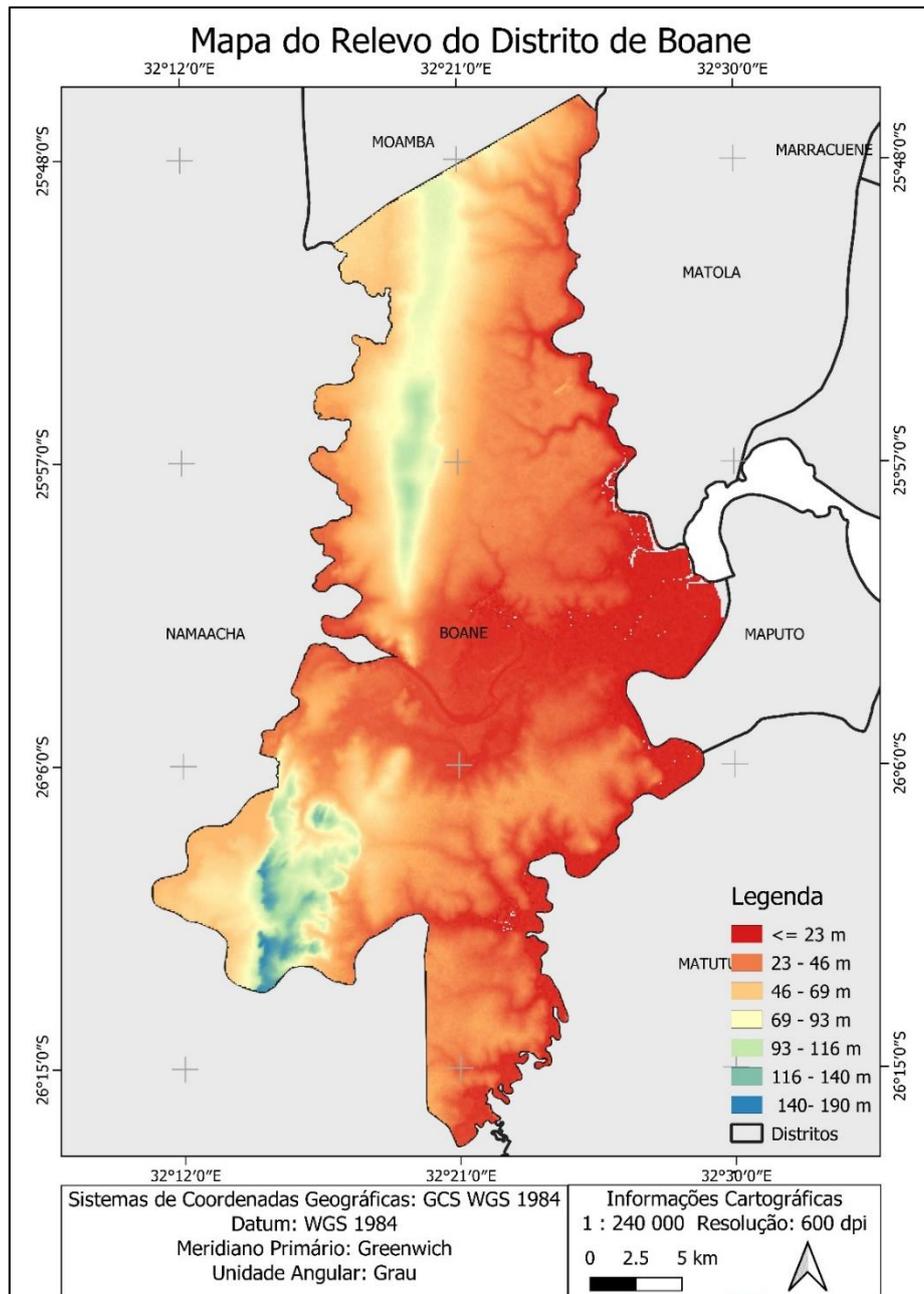
Figura 14: Mapa do relevo do Distrito de Boane.

O distrito apresenta um relevo caracterizado por paisagens levemente onduladas e com ligeiras diferenças da altitude nas regiões Norte, Este e Sudeste do distrito sendo uma verdadeira planície, diferente da região Sul, Oeste e Sudoeste que é caracterizado por uma variação gradual de altitudes que se estende até aos pequenos Libombos variando entre os 100 e 200 metros representa as áreas mais altas do distrito (Mauaie e Alfredo, 2016).

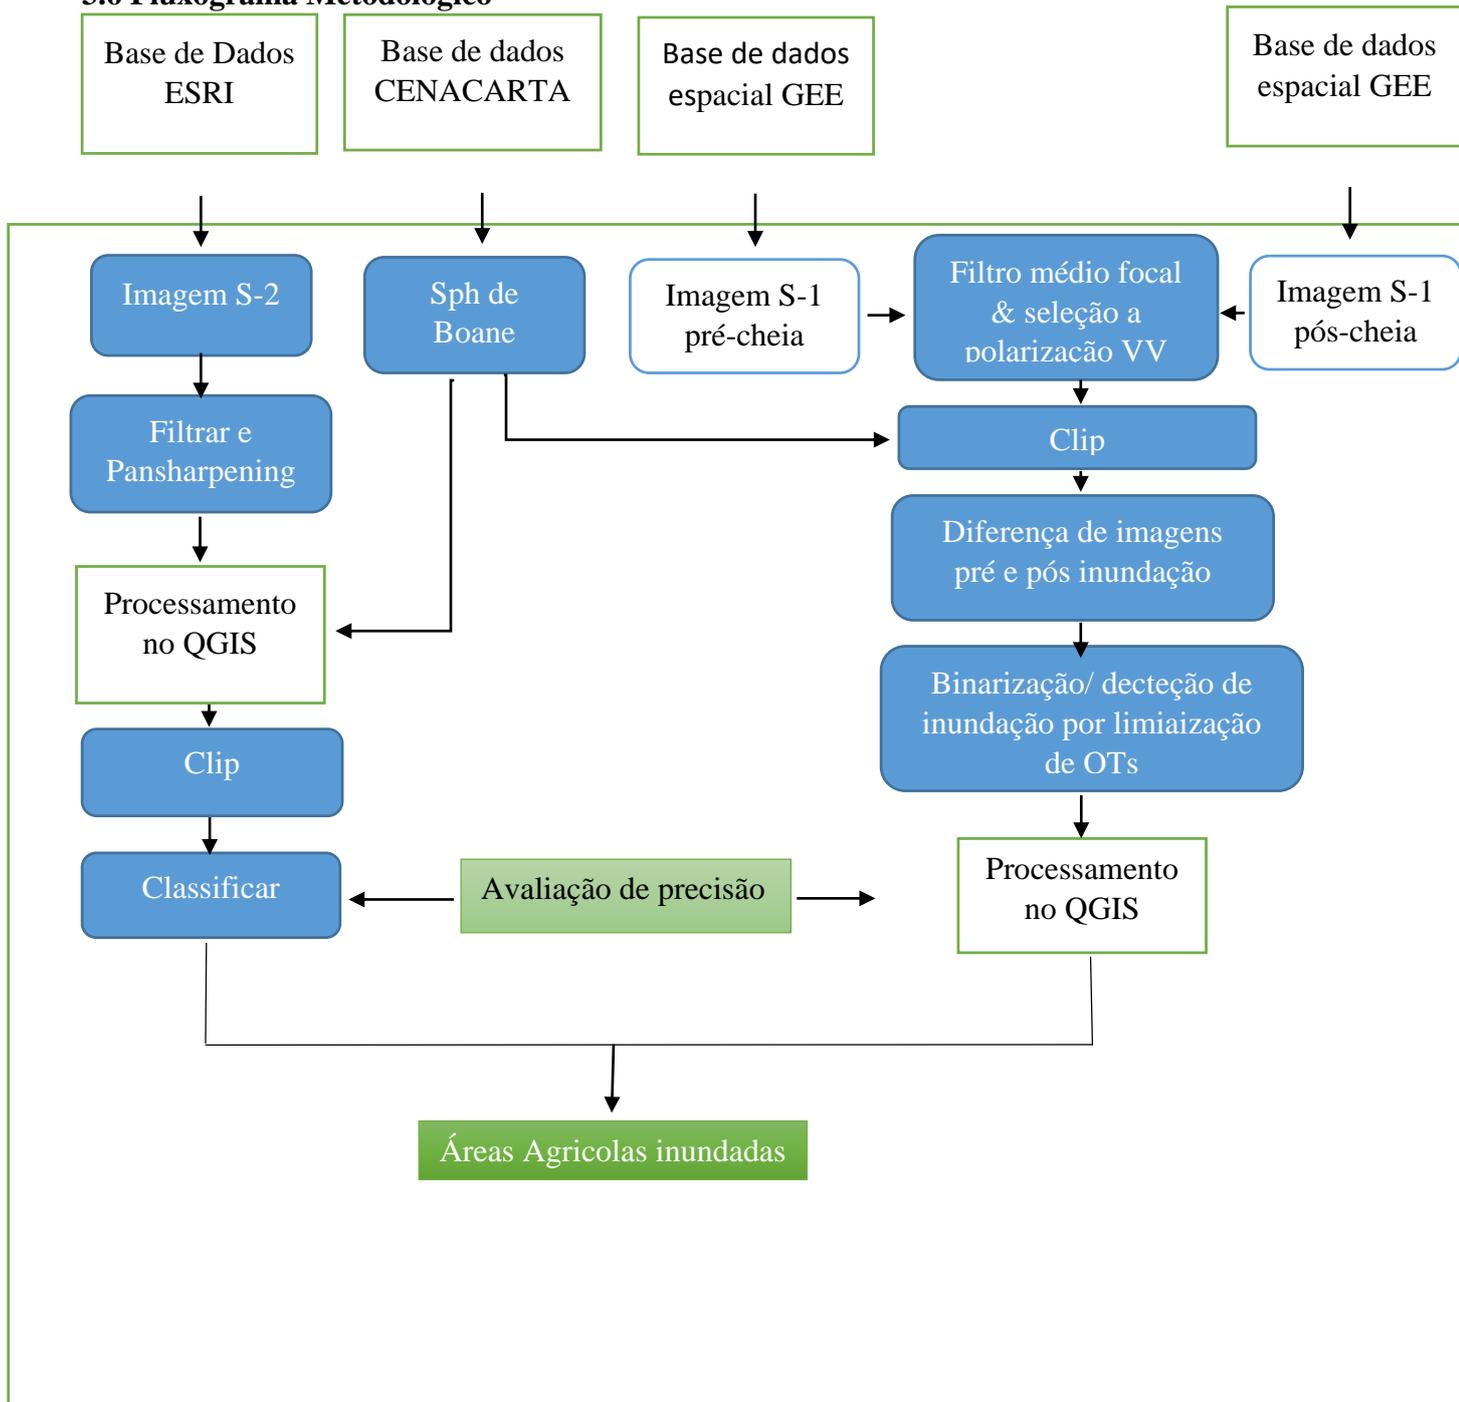
Figura 15: Diagrama de processamento de imagens.

Após a obtenção dos dados validados das áreas inundadas pela constelação do Sentinel-1 no *GEE* e área de agricultura reclassificada extraídas no ESRI através do sentinel-2 foi feita uma sobreposição dos dois mapas usando QGIS para obtenção de uma estimativa de área de agricultura que foi inundada, de seguida usando a função *clip* gerou-se uma nova área representando a área exacta de agricultura que foi inundada e por fim calculou-se a área em hectares afectada usando a função *Raster layer unique values report*.

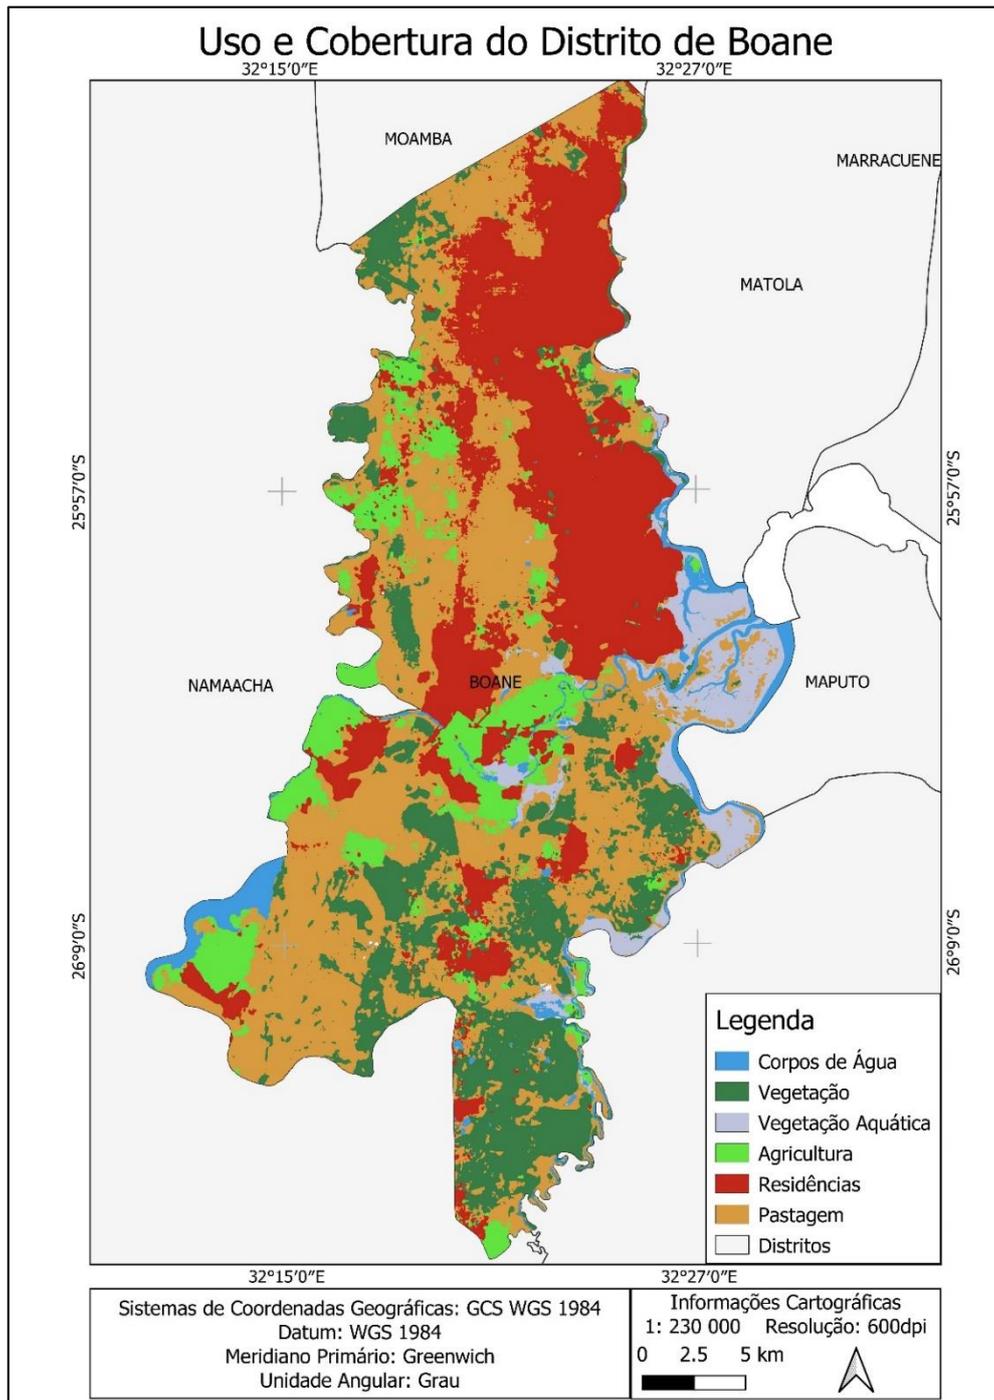
Figura 16: Mapa de Uso e Cobertura do Solo do Distrito de Boane no ano de 2023.

A Figura 16 mostra o mapa de uso e cobertura de solo de toda área do distrito de Boane, Província de Maputo, no ano de 2023 elaborado com base nos dados de uso e cobertura disponíveis na página virtual do *Environmental Systems Research Institute* (ESRI) para a extração do respectivo *shapfile* e posterior elaboração do mapa.

Na Figura 16, é possível observar que a maior parte do distrito de Boane encontra-se ocupada por uma diversificada vegetação e extensiva área de pastagem a oeste assim como a área nordeste do distrito apresenta uma maior abundância de infraestruturas sejam edifícios residências ou industriais mais para a zona norte do Distrito.

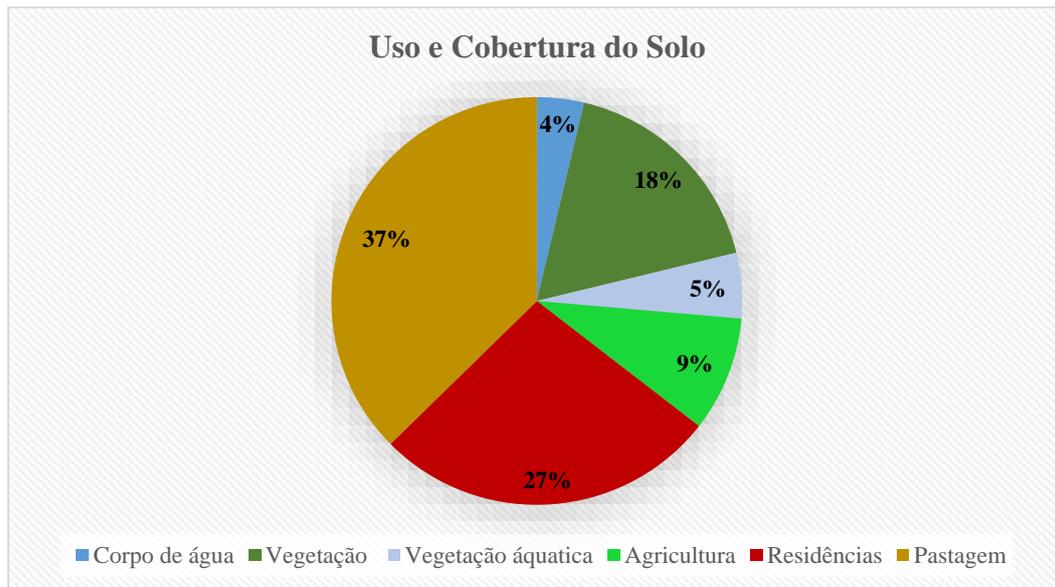
Figura 17: Percentagem de Uso e Cobertura do Solo no distrito de Boane em 2023.

Na Figura 17, é possível observar a distribuição percentual do uso e cobertura de toda região do distrito de Boane, baseando-se nos dados da ESRI.

De acordo com a Figura 17, observa-se que o distrito é ocupado majoritariamente pela área propícia a pastagem, que cobre praticamente toda área oeste do distrito com aproximadamente 30 070,16 hectares (37%), seguido da área residencial ocupando com cerca de 21 816,91 hectares (27%), e áreas de vegetação com 14 628,72 hectares (18%) área propícia a agricultura com 7 347,08 hectares (9%) vegetação aquática com 4 063.54 hectares (5%) e por fim corpos de água perfazendo 3 250,83 hectares (4%).

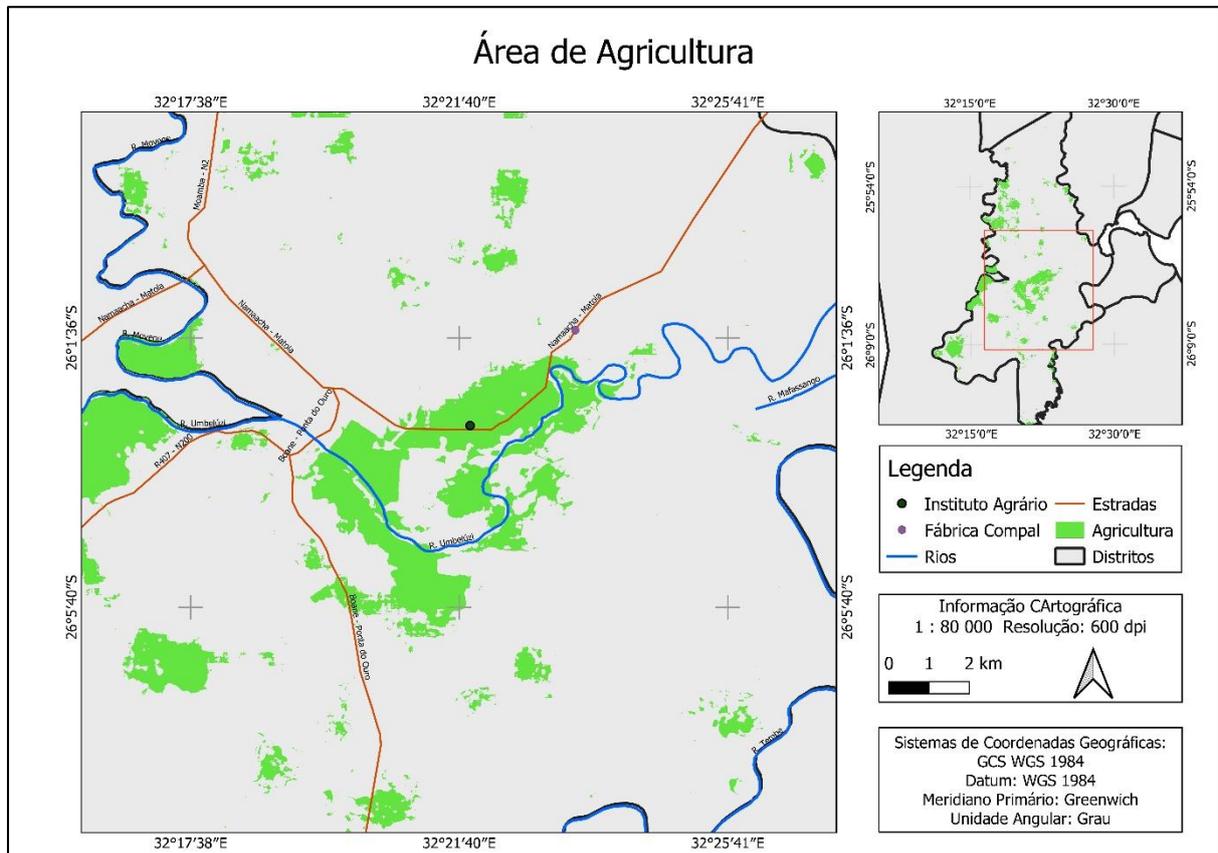
Figura 18: Área usada para a prática de Agricultura no distrito de Boane em 2023.

A Figura 18 ilustra as áreas usadas para a prática da agricultura no distrito de Boane em 2023 de acordo com os dados fornecidos pela ESRI, onde apresenta uma maior abrangência a região central do distrito.

Na Figura 18, nota-se que o distrito de Boane apresenta diversas áreas de cultivo ao longo de todo distrito ocupando aproximadamente 7 400 hectares, tendo apenas a extremidade norte do distrito a ausência de campos agrícolas, isto deve-se a ausência de rios e presença reduzida de fonte hídrica corrente, em contrapartida a região central e este do distrito apresenta vários aglomerados de campos de produção privados e públicos.

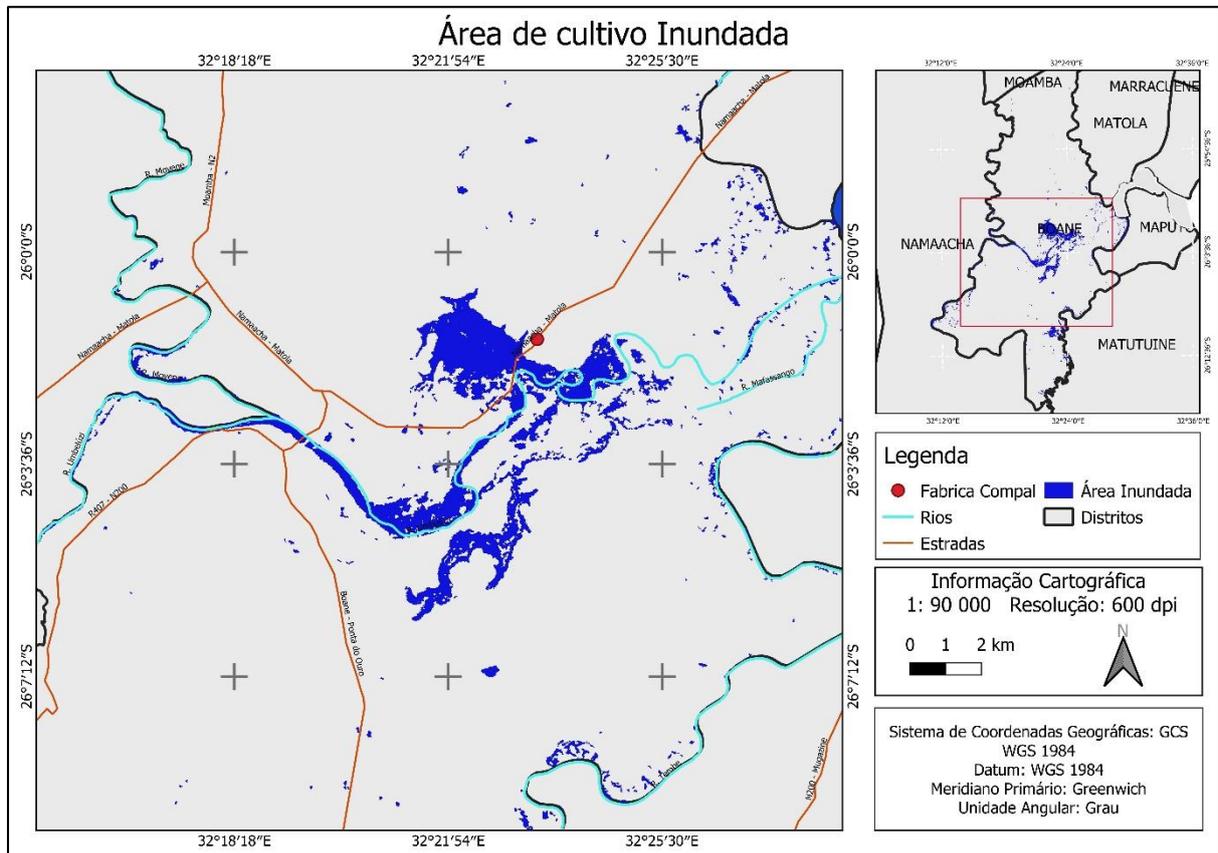
Figura 19: Áreas amplamente inundada extraídas do processamento por GEE.

Na Figura 19 observa-se os resultados gerados a partir da plataforma *Google Earth Engine* (GEE) pelo processo de extração das áreas inundadas em Boane, em Fevereiro de 2023 usando um *threshold* de -2,80 conforme o código apresentado na página 27.

Após o processamento do código produzido no GEE extraiu-se o mapa que podemos encontrar na Figura 19, representando a vasta área do distrito de Boane severamente afectada pelas chuvas que ocorreram em Fevereiro de 2023 totalizando uma área de 3 119,16 hectares de terra. A mancha azul-escuro no mapa representa a área afectada pelas inundações na qual devido a vários factores não foi capaz de percolar a água assim causando a inundação podendo notar que há maior concentração de água nas proximidades do rio Umbeluzi principalmente ao centro do distrito. Os resultados entram em conformidade com Nuvunga (2023) & Nhanenge (2024) que afirmam que as inundações no distrito de Boane em Fevereiro de 2023 foram resultantes das descargas feitas na Barragem dos Pequenos, devido a sua saturação resultante das chuvas, o que explica a abrangência da inundação nas proximidades do rio Umbeluzi.

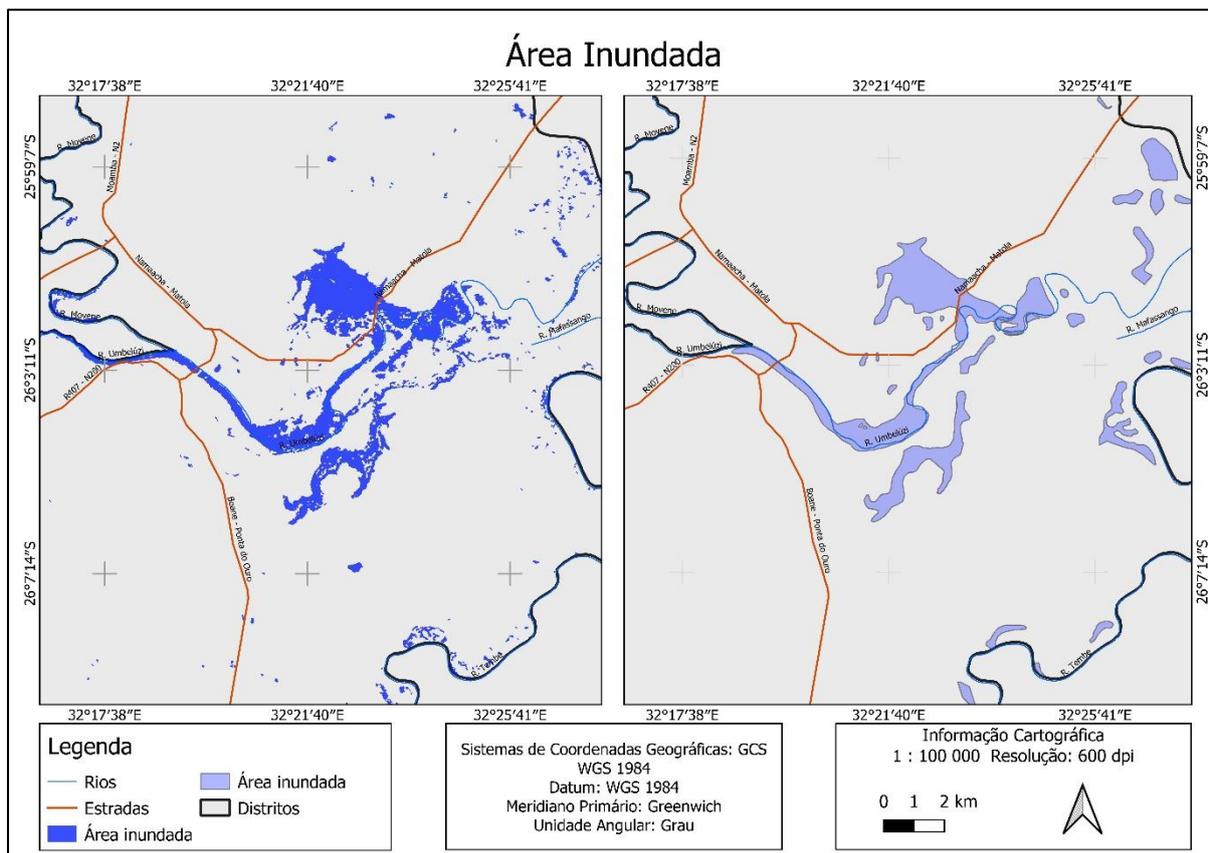
Figura 20: Área do distrito de Boane inundada em Fevereiro de 2023 de acordo com o autor no mapa a esquerda e Copernicus EMS a direita.

Também lançado pelo Serviço de Gestão de Emergências, um serviço de apoio da *European Emergency Response* encontramos na Figura 20 a mancha colectada pelo Copernicus referentes as mesmas inundações no mapa a direita e a mancha gerada usando o código produzido na plataforma *Google Earth Engine* a esquerda da figura.

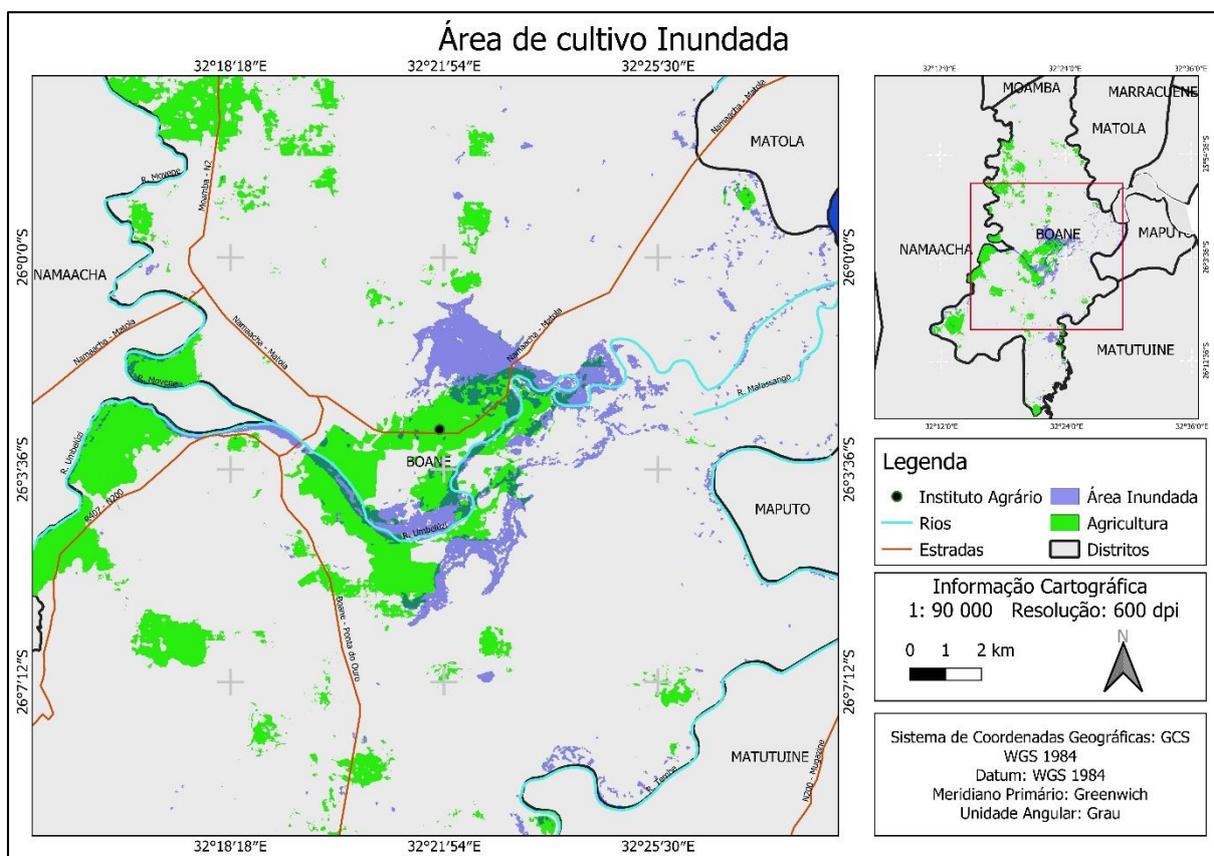
Figura 21: Área de agricultura inundada.

Na Figura 21, observa-se a sobreposição da área de agricultura fornecida pela *Environmental Systems Research Institute* (ESRI) e a área inundada gerada a partir do *Google Earth Engine* (GEE), onde temos a informação sobre a área de agricultura inundada combinadas usando QGIS.

Após a combinação usando o QGIS da imagem da área cultivada obtida pelo ESRI e imagem da área inundada obtida pelo GEE através do mosaico nota-se que houve áreas de cultivo no distrito de Boane que foram afectadas pelas inundações tendo sido a zona de cultivo no centro do distrito mais afectada onde houve maior concentração de perdas nesta área de Boane.

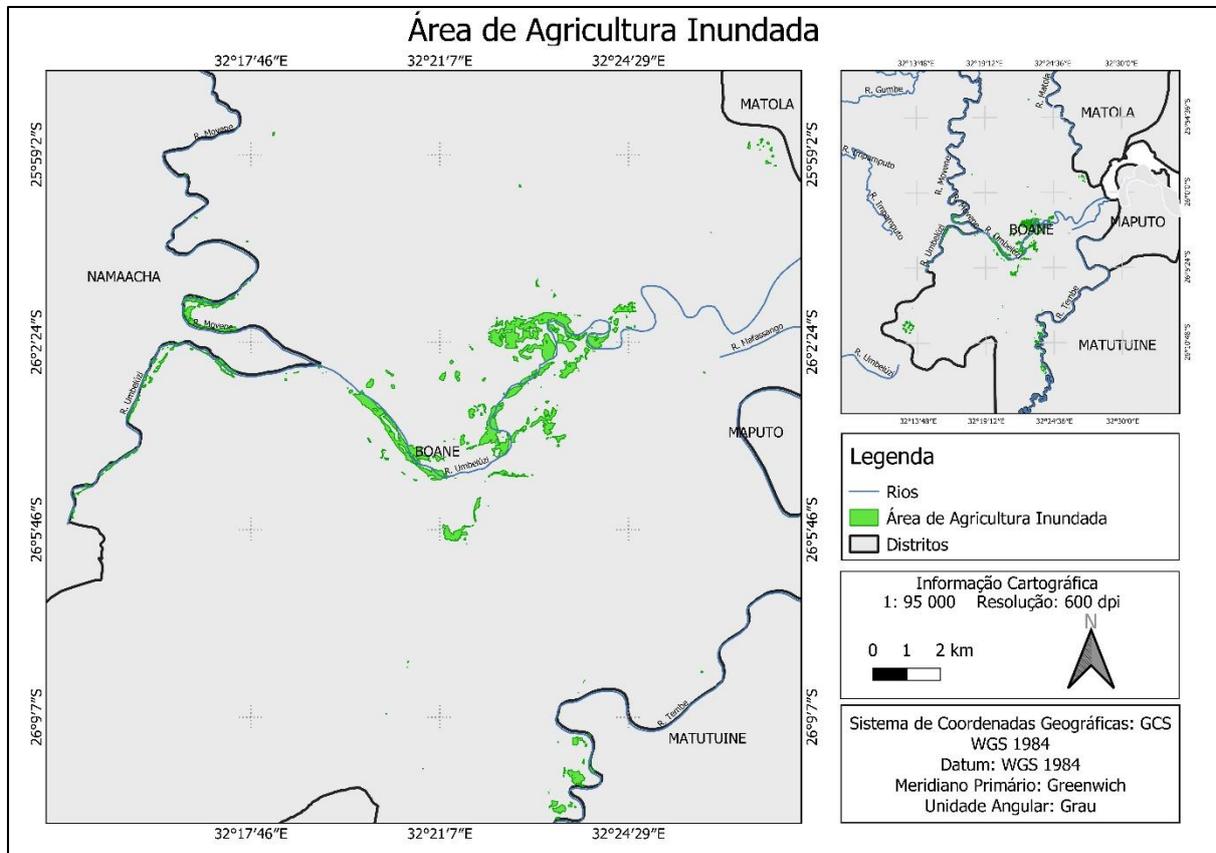
Figura 22: Área de Agricultura inundada.

Observa-se na Figura 22, usando a função *Clip* do QGIS a partir da macha de inundação e área de agricultura, a área de agricultura inundada durante as inundações de Fevereiro de 2023 no distrito de Boane.

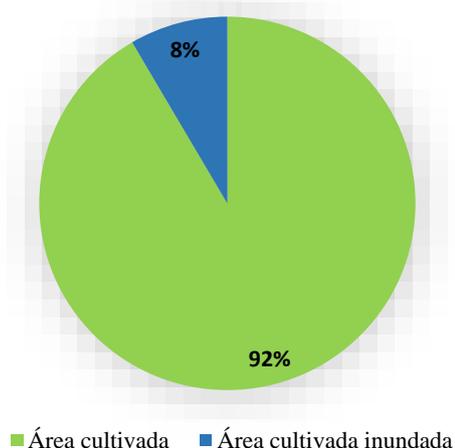
Figura 23: Percentagem de área cultivada afectada.

Usando o QGIS foi possível extrair através da sobreposição da camada de área de agricultura disponibilizada pela *Environmental Systems Research Institute* (ESRI) e a camada da área
