UNIVERSIDADE EDUARDO MONDLANE

LICENCIATURA EM ENGENHARIA CIVIL

Acompanhamento e Fiscalização das Obras do Edifício do Gabinete do Provedor de Justiça

Verificação da Segurança Estrutural das Soluções em Obra

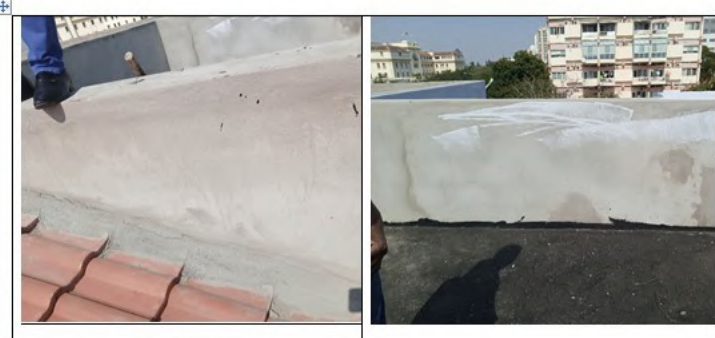
Figura 77. A3-5 Exemplo de relatório de vistoria

XII. Paredes do terraço:

- o Fissuras no perímetro do terraço;
- o Paredes não pintadas.
