**LEVANTAMENTO DE PATOLOGIAS E REABILITAÇÃO DA
MORGUE ANEXA AO HOSPITAL CENTRAL DE MAPUTO
(ACOMPANHAMENTO DE OBRA)**

Relatório do Estágio Profissional apresentado para satisfação parcial dos requisitos necessários à obtenção do Grau de **Licenciado em Engenharia Civil**

Maputo, Maio de 2022

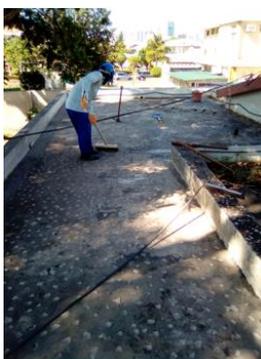
Figura 37: Preparação da superfície da cobertura para aplicação de betonilha.

b. Preparação da superfície da cobertura para aplicação de betonilha - após o término da limpeza da cobertura, procedeu-se à picotagem da cobertura com uso de marreta e ponteiro para criar uma superfície rugosa para posterior aplicação de betonilha.

Nas regiões em que a infiltração ocorria através da cobertura em chapa IBR, procedeu-se à substituição das chapas devido ao elevado estado de deterioração.

No caso em que a infiltração ocorria através da laje, procedeu-se à limpeza dos tubos de descarga de águas pluviais e posterior aplicação de betonilha e de IMPERFLEX R700 (uma resina que foi preparada misturada com cimento ao traço de 1:1).

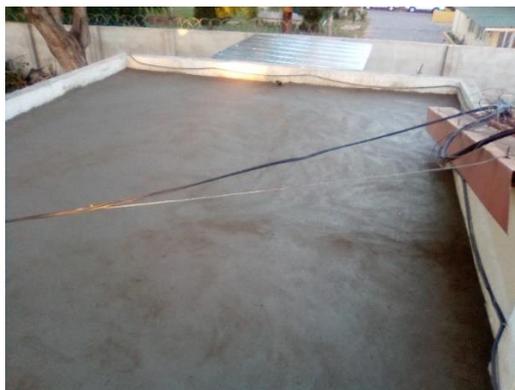
Figura 38: Aplicação de betonilha.

c. Humidecimento da superfície da cobertura e aplicação de betonilha - após a preparação da superfície da cobertura, procedeu-se ao humedecimento da mesma e aplicação de betonilha misturada com Dr Fixit (um aditivo para proporcionar impermeabilidade entre à betonilha) para aumentar a inclinação das águas na laje de cobertura.

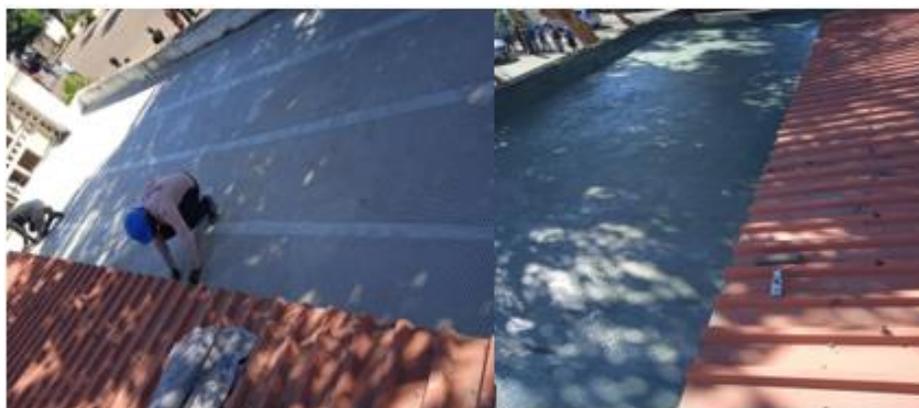
Figura 39: Aplicação de malha de fibra e IMPERFLEX R700.

d. Aplicação da impermeabilização na cobertura - após a cura da betonilha que levou cerca de 7 dias, procedeu-se à aplicação de malha de fibra de carbono e posterior aplicação do impermeabilizante IMPERFLEX R700 misturado com cimento ao longo de toda extensão da cobertura para eliminar os problemas de infiltração na laje.

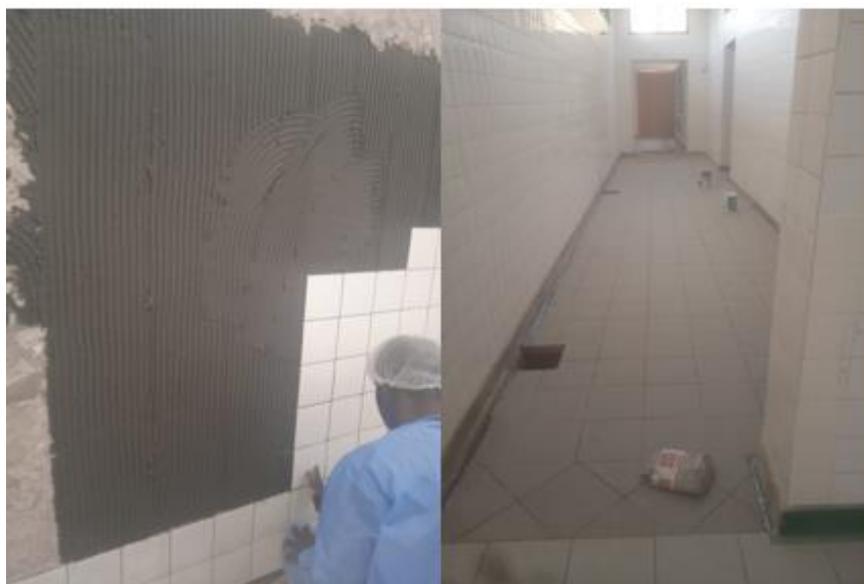
Figura 40: Montagem de novos revestimentos de paredes e pavimentos.

a. Remoção de azulejos e mosaicos e preparação das superfícies para aplicação de novo revestimento – fez-se a remoção parcial de azulejos e mosaicos através de meios manuais (ponteiro e maretá) para a montagem de novo revestimento.

b. Assentamento de novos azulejos e mosaicos – após a remoção e preparação das superfícies para aplicação de novo revestimento, procedeu-se ao assentamento de novos azulejos e mosaicos. A primeira área de intervenção foram as paredes e de seguida o pavimento. A massa para a fixação do ladrilho foi preparada à base de água, cimento-cola e *Tilelock* (um aditivo que proporciona aderência entre a superfície da parede e o revestimento). Após a aplicação de ladrilho, o processo finalizou com a aplicação de massa de betume nas juntas.

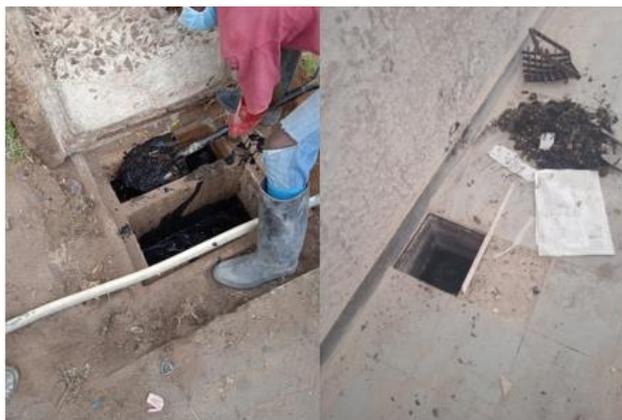
Figura 41: Limpeza das caixas de inspeção de águas residuais e dos sumidouros.

a. Limpeza das caixas de inspeção de águas residuais e dos sumidouros – o processo de limpeza das caixas de inspeção de águas residuais foi feita através de meios manuais.

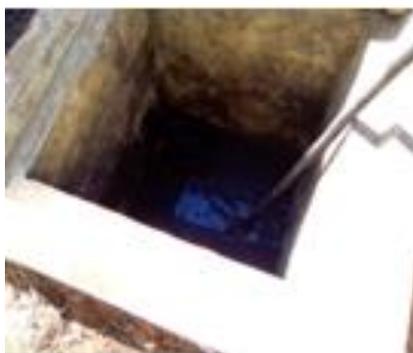
Figura 42: Desentupimento do colector de ligação da caixas de inspeção de águas residuais negras com recurso a água em pressão.

b. Desentupimento da tubagem de drenagem de águas residuais negras – este processo foi feito através de meios mecânicos, pela introdução de água em pressão nas tubagens que conectam as caixas de inspeção de águas residuais.

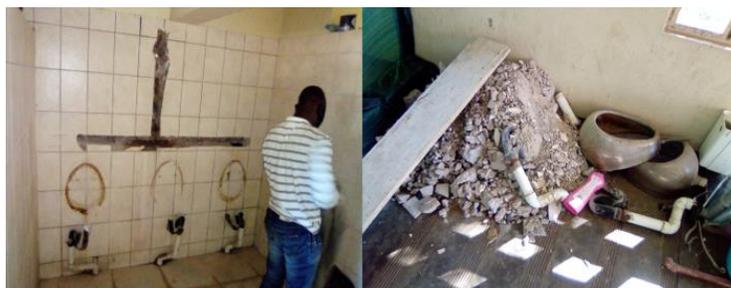
Figura 43: Remoção da louça sanitária.

a. Remoção da antiga louça sanitária – devido ao estado de degradação da louça sanitária, procedeu-se à remoção da mesma para a colocação de nova louça.

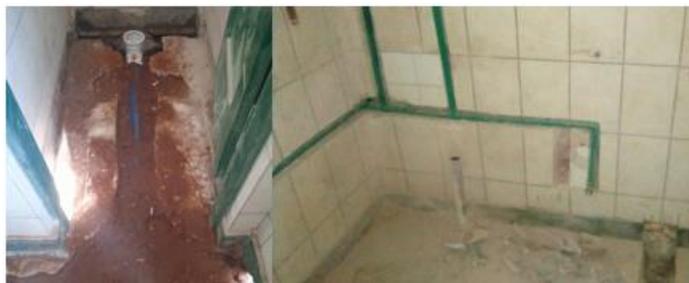
Figura 44: Remodelação do sistema de abastecimento de água e de drenagem de águas residuais dos sanitários.

b. Abertura de roços para montagem de tubagem de abastecimento de água e de esgoto sanitário e montagem das tubagens – no caso das paredes, foram utilizados meios manuais para a abertura dos roços, uma vez que as paredes eram de alvenaria. No caso do pavimento, foram utilizados em conjunto, meios manuais e mecânicos para abertura dos roços, devido à elevada resistência do betão existente. Após a abertura dos roços procedeu-se à fixação das tubagens de abastecimento de água e de esgoto sanitário nos sanitários públicos e privados.

Nota: para a tubagem de drenagem de águas residuais, fez-se a verificação da inclinação dos ramais de descarga, antes do revestimento dos roços.

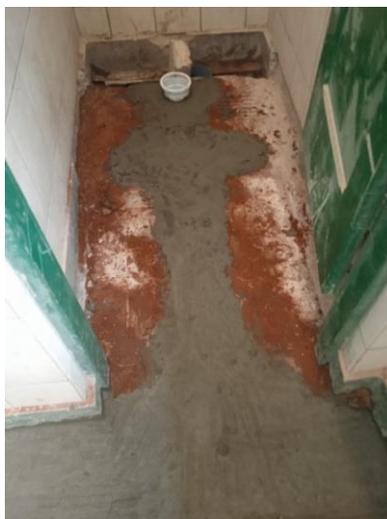
Figura 45: Fecho dos roços.

c. Fecho de roços – após conclusão do lançamento das tubagens, procedeu-se ao fecho dos roços onde estavam embutidas as tuabgens.

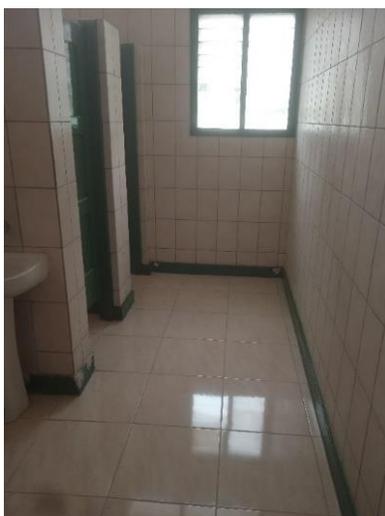
Figura 46: Montagem de novo revestimento nas paredes e pavimentos dos sanitários.

d. Revestimento das paredes e pavimento – após o revestimento dos roços, para dar acabamento às áreas de intervenção, procedeu-se à montagem de azulejos e mosaicos e pintura das paredes e portas dos sanitários.

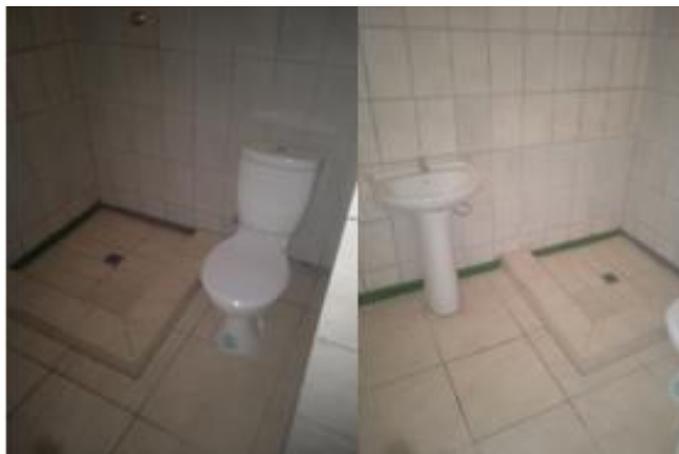
Figura 47: Montagem de nova louça sanitária.

e. Montagem de nova louça sanitária - após a montagem de azulejos e mosaicos procedeu-se à montagem da nova louça sanitária.

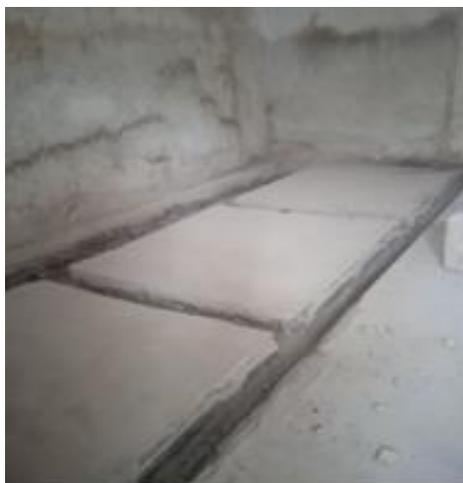
Figura 48: Abertura de canais para a definição do novo sistema de drenagem das câmaras frigoríficas.

a. Abertura de canais para a definição do novo sistema de drenagem - a abertura dos canais , foi feita com recurso a meios manuais e mecânicos devido à elevada resistência do betão do pavimento.

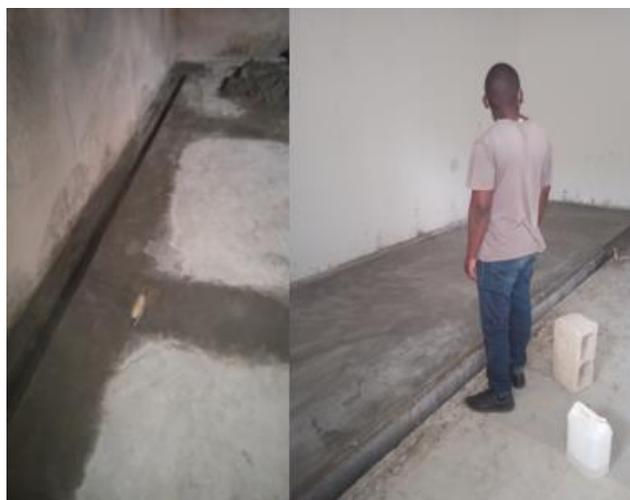
Figura 49: Definição das valetas do novo sistema de drenagem das câmaras frigoríficas.

b. Definição das valetas, suas inclinações e montagem das tubagens de conexão entre as valetas frontal e posterior – a definição das paredes do canal foi feita com recurso ao alinhamento de blocos de alvenaria de dimensão 15x20x40 cm com posterior acabamento em reboco. O fundo do canal foi feito com recurso a betonilha, tendo sido posteriormente aplicada uma massa composta por uma mistura de água, cimento e IMPERFEX R700 para impermeabilizar as paredes dos canais. Foram também montadas as tubagens de conexão entre as valetas e posteriormente revestidos os roços.

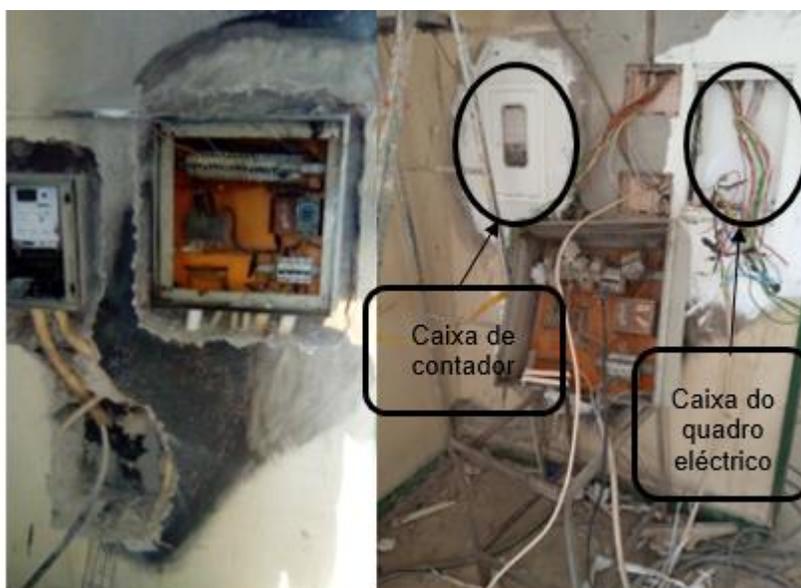
Figura 50: Desmontagem do quadro eléctrico geral, caixa do contador e montagem de novas caixas de contador e de quadro.

a. Desmontagem dos antigos quadros eléctricos geral e parcial do bloco B1 e do contador e montagem de novas caixas para os novos quadros eléctricos e do contador – conforme ilustrado nas patologias do sistema eléctrico, os quadros eléctricos geral e parcial do bloco B1 encontravam-se em estado de degradação elevado, principalmente o quadro geral que sofreu uma vez um grande curto circuito, no entanto, para a solução deste problema, houve necessidade de substituição dos dois quadros.

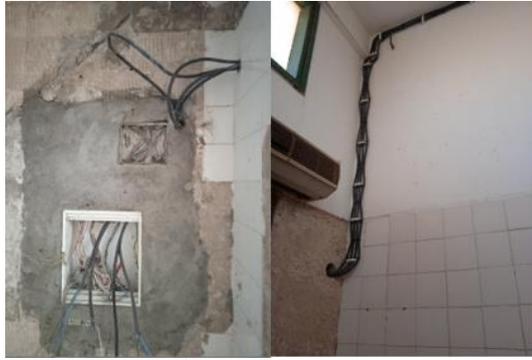
Figura 51: Lançamento dos cabos de alimentação das câmaras frigoríficas.

b. Lançamento dos cabos de alimentação das câmaras frigoríficas do bloco B1 - uma vez conhecidas as especificações técnicas das câmaras frigoríficas, foram dimensionados os cabos de alimentação para as câmaras frigoríficas e conectados à rede eléctrica. Os cabos foram lançados a partir do quadro parcial do bloco B1.

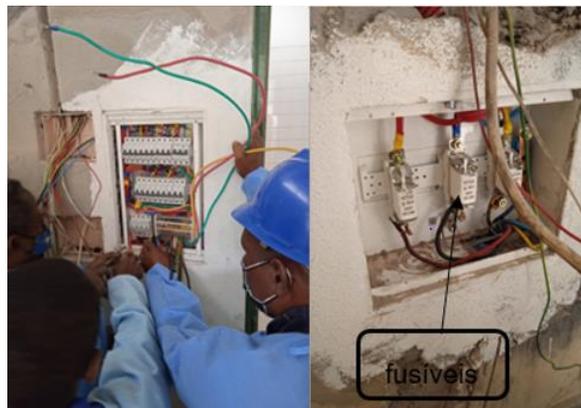
Figura 52: Montagem do quadro eléctrico geral, caixa de fusíveis e fusíveis.

c. Electrificação dos novos quadros eléctricos e montagem dos mesmos, da caixas de fusíveis e dos fusíveis – após a electrificação dos quadros eléctricos, foi feita a montagem dos mesmos e das caixas de fusíveis, incluindo os próprios fusíveis. Para tal foi necessário a interrupção da corrente eléctrica e restabelecida após a montagem dos elementos acima citados.

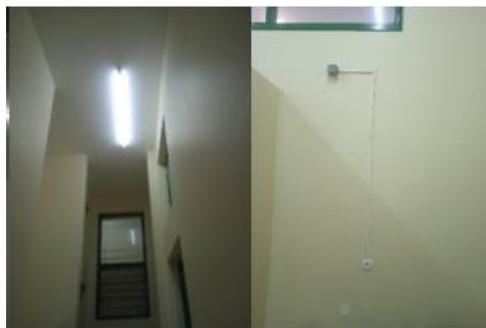
Figura 53: Montagem de sistema de iluminação e de tomadas.

d. Montagem do sistema de iluminação e de tomadas – após a conclusão da montagem dos quadros eléctricos procedeu-se à montagem do rede de iluminação (luminárias, interruptores, comutadores de escada) e das tomadas.

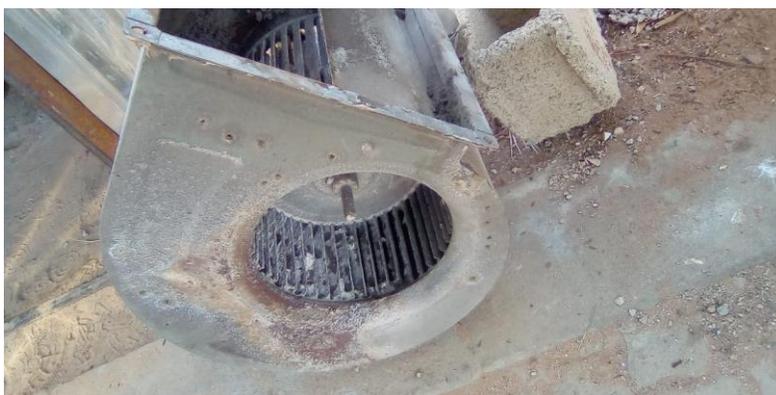
Figura 54: Extrator de ar removido do sistema de ventilação para reparação.

As manchas de humidade de condensação, conforme abordado no subcapítulo 4.1, tiveram como causa principal a avaria do sistema de ventilação mecânica. A eliminação desta patologia foi feita seguindo os procedimentos seguintes:

a. Remoção do extrator de ar para realização do diagnóstico – o extrator do ar foi removido do sistema de ventilação para a realização do diagnóstico, enquanto se verificavam as condições do sistema eléctrico do mesmo.

d. Montagem do extractor de ar no sistema de ventilação – após a reparação do extractor de ar (limpeza da bomba, eliminação de ferrugem e aplicação de pintura), o extractor de ar foi montado e testando novamente no sistema de ventilação.

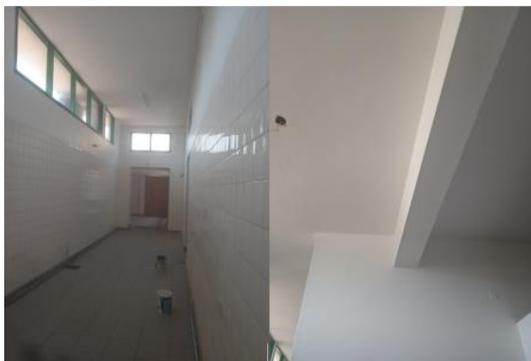
Figura 56: Superfícies das paredes e tectos após à aplicação de pintura.

c. Aplicação de pintura nas superfícies das paredes e tectos com em tinta epoxi – após sido feita a preparação das superfícies das paredes e dos tectos, as superfícies foram submetidas à aplicação de pinturas com uma demão de primário *Plascon Dampseal*, e duas demãos de tinta *Epoxi* da CIN para fazer os acabamentos. Esta aplicação foi feita apenas nos compartimentos do bloco B1, nomeadamente: sala de espera de corpos, sala de lavagem de corpos, circulação, câmaras mortuárias e lavabo.

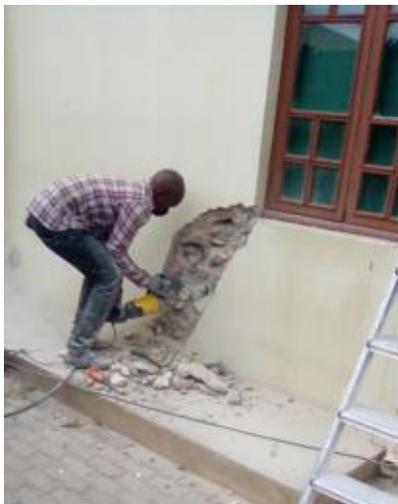
Figura 57: Abertura de roços ao longo das fissuras profundas.

Ao longo do edifício foram encontradas fissuras estruturais e não estruturais, as fissuras estruturais foram encontradas em menor número em relação as não estruturais. As fissuras estruturais foram consideradas àquelas cuja profundidade ultrapassa a camada de revestimento em reboco atingindo à parede enquanto que as não estruturais foram consideradas àquelas cuja profundidade atinge apenas o reboco (tem haver com o processo de cura da camada de reboco), não chegando até à alvenaria. O processo de remodelção das fachadas teve em conta os procedimentos seguintes:

a. Abertura de roços ao longo das fissuras profundas – ao longo da fissura, foram feitas aberturas de roços em uma faixa de 20 cm para um e outro lado da fissura com objectivo de proceder com o respectivo tratamento das fissuras.

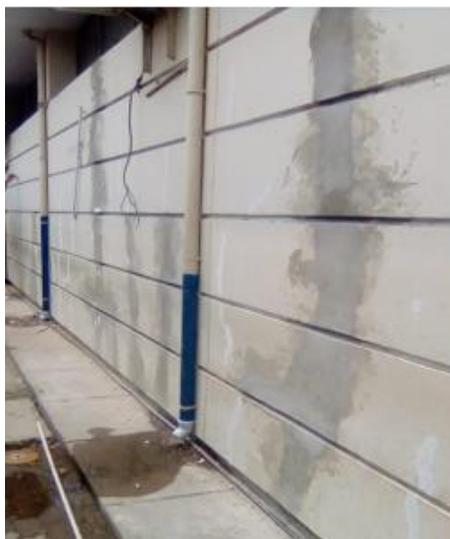
Figura 58: Tratamento de Fissuras Profundas.

b. Tratamento das fissuras profundas e revestimento dos roços – após a abertura dos roços foram reforçadas com quatro camadas de rede de galinheiro e posteriormente revestidas com argamassa de reboco (mistura de cimento, água e areia fina).

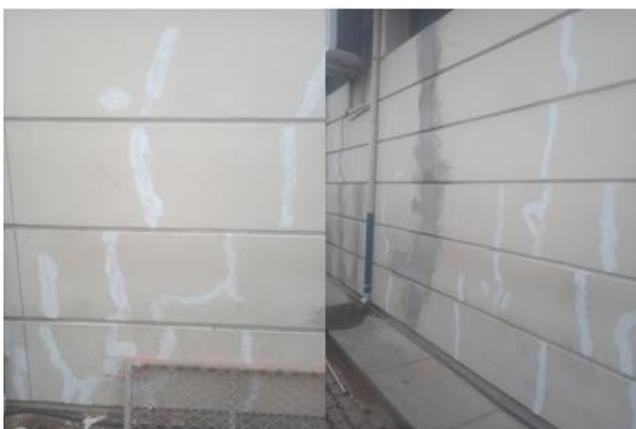
Figura 59: Eliminação de fissuras superficiais com massa Crack Filler.

c. Limpeza das superfícies das fachadas e tratamento de fissuras superficiais – após a eliminação das fissuras profundas procedeu-se ao processo de limpeza das superfícies das fachadas através de raspagem por meio de espátulas para remover as camadas de tinta antigas e identificar as fissuras não estruturais. Posteriormente as fissuras foram tratadas por aplicação de betume (*Crack Filler*).

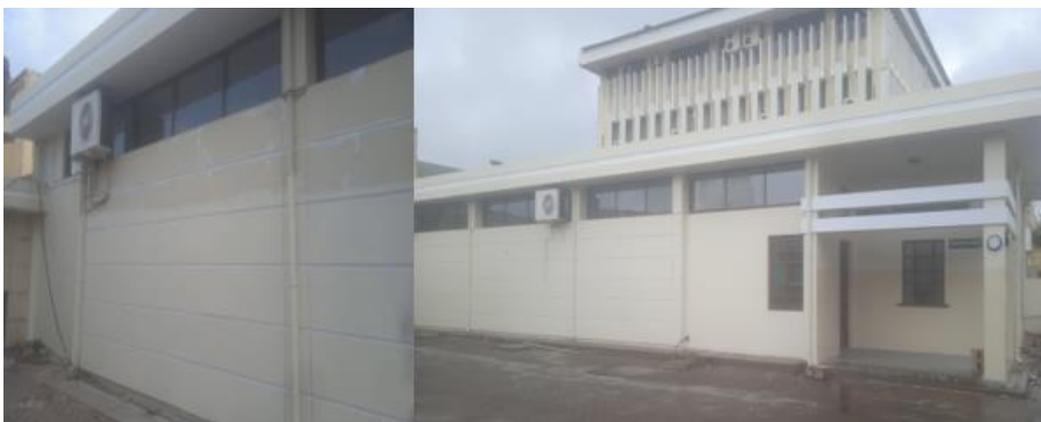
Figura 60: Aplicação de pintura nas fachadas frontal e lateral do bloco B1.

d. Aplicação de pintura da fachada frontal e lateral do bloco B1 – após a solução dos problemas de fissuração as superfícies foram submetidas à aplicação de pintura com uma demão de primário *Plascon Dampseal*, e duas demãos de tinta *Profissional PVA Plascon* para fazer os acabamentos.

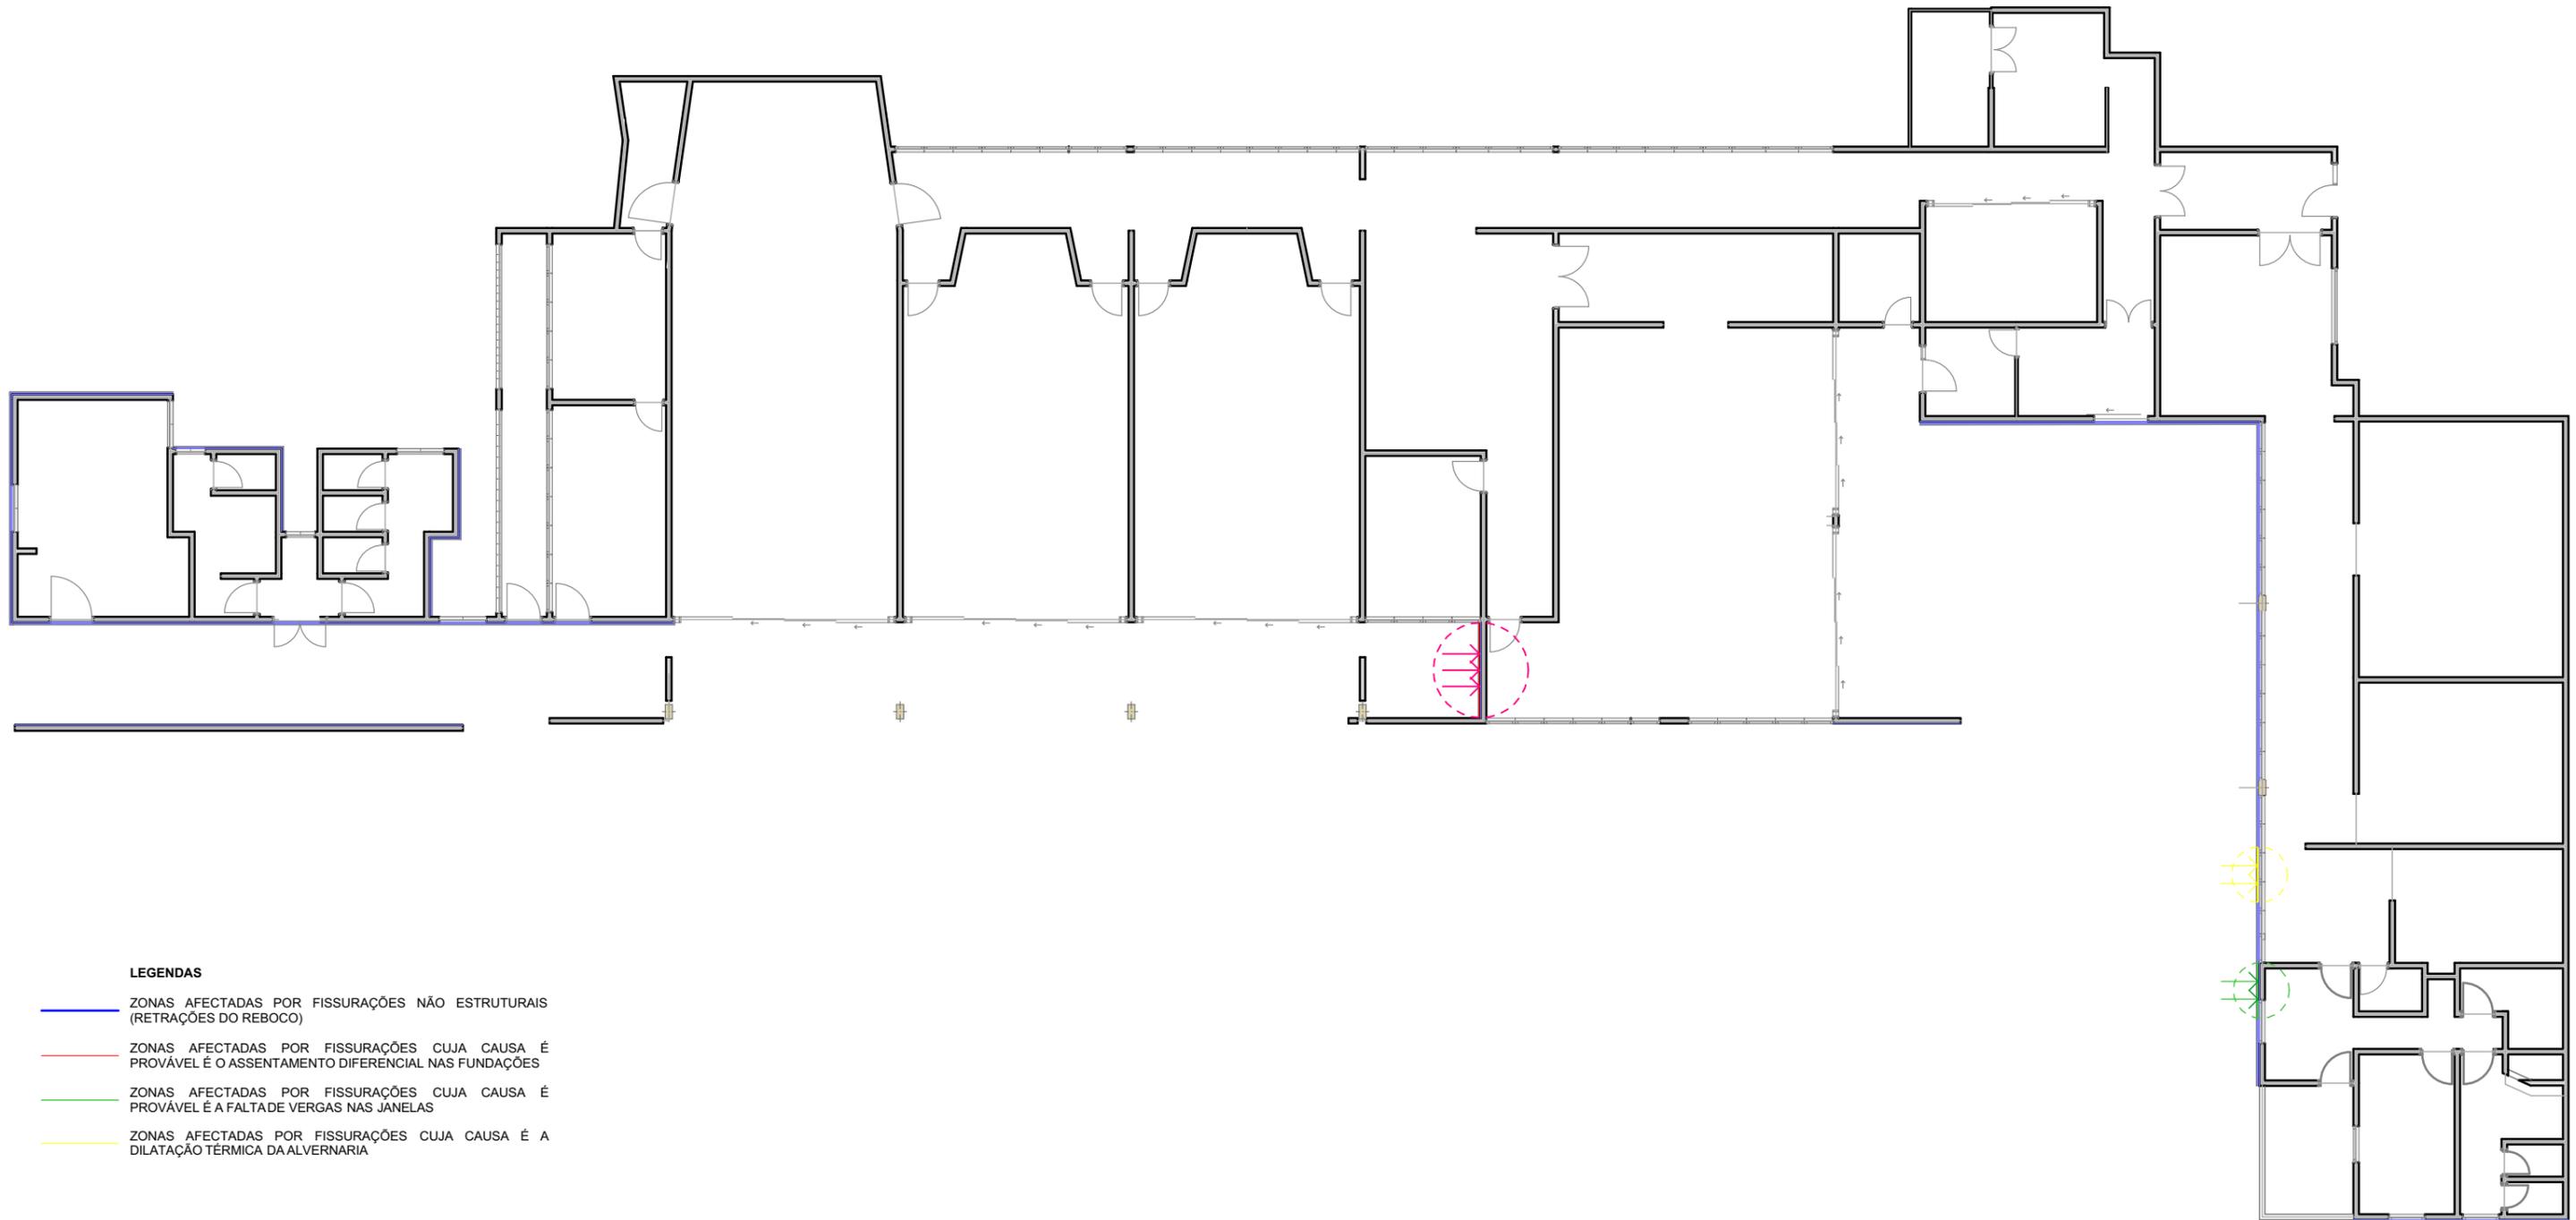
ANEXO 2 - MAPEAMENTO DE FISSURAÇÕES NA MORGUE ANEXA AO HOSPITAL CENTRAL DE MAPUTO

- ZONAS AFECTADAS POR FISSURAÇÕES NÃO ESTRUTURAI (RETRAÇÕES DO REBOCO)
- - - ZONAS AFECTADAS POR FISSURAÇÕES CUJA CAUSA É PROVÁVEL É O ASSENTAMENTO DIFERENCIAL NAS FUNDAÇÕES
- - - ZONAS AFECTADAS POR FISSURAÇÕES CUJA CAUSA É PROVÁVEL É A FALTA DE VERGAS NAS JANELAS
- - - ZONAS AFECTADAS POR FISSURAÇÕES CUJA CAUSA É A DILATAÇÃO TÉRMICA DA ALVERNARIA

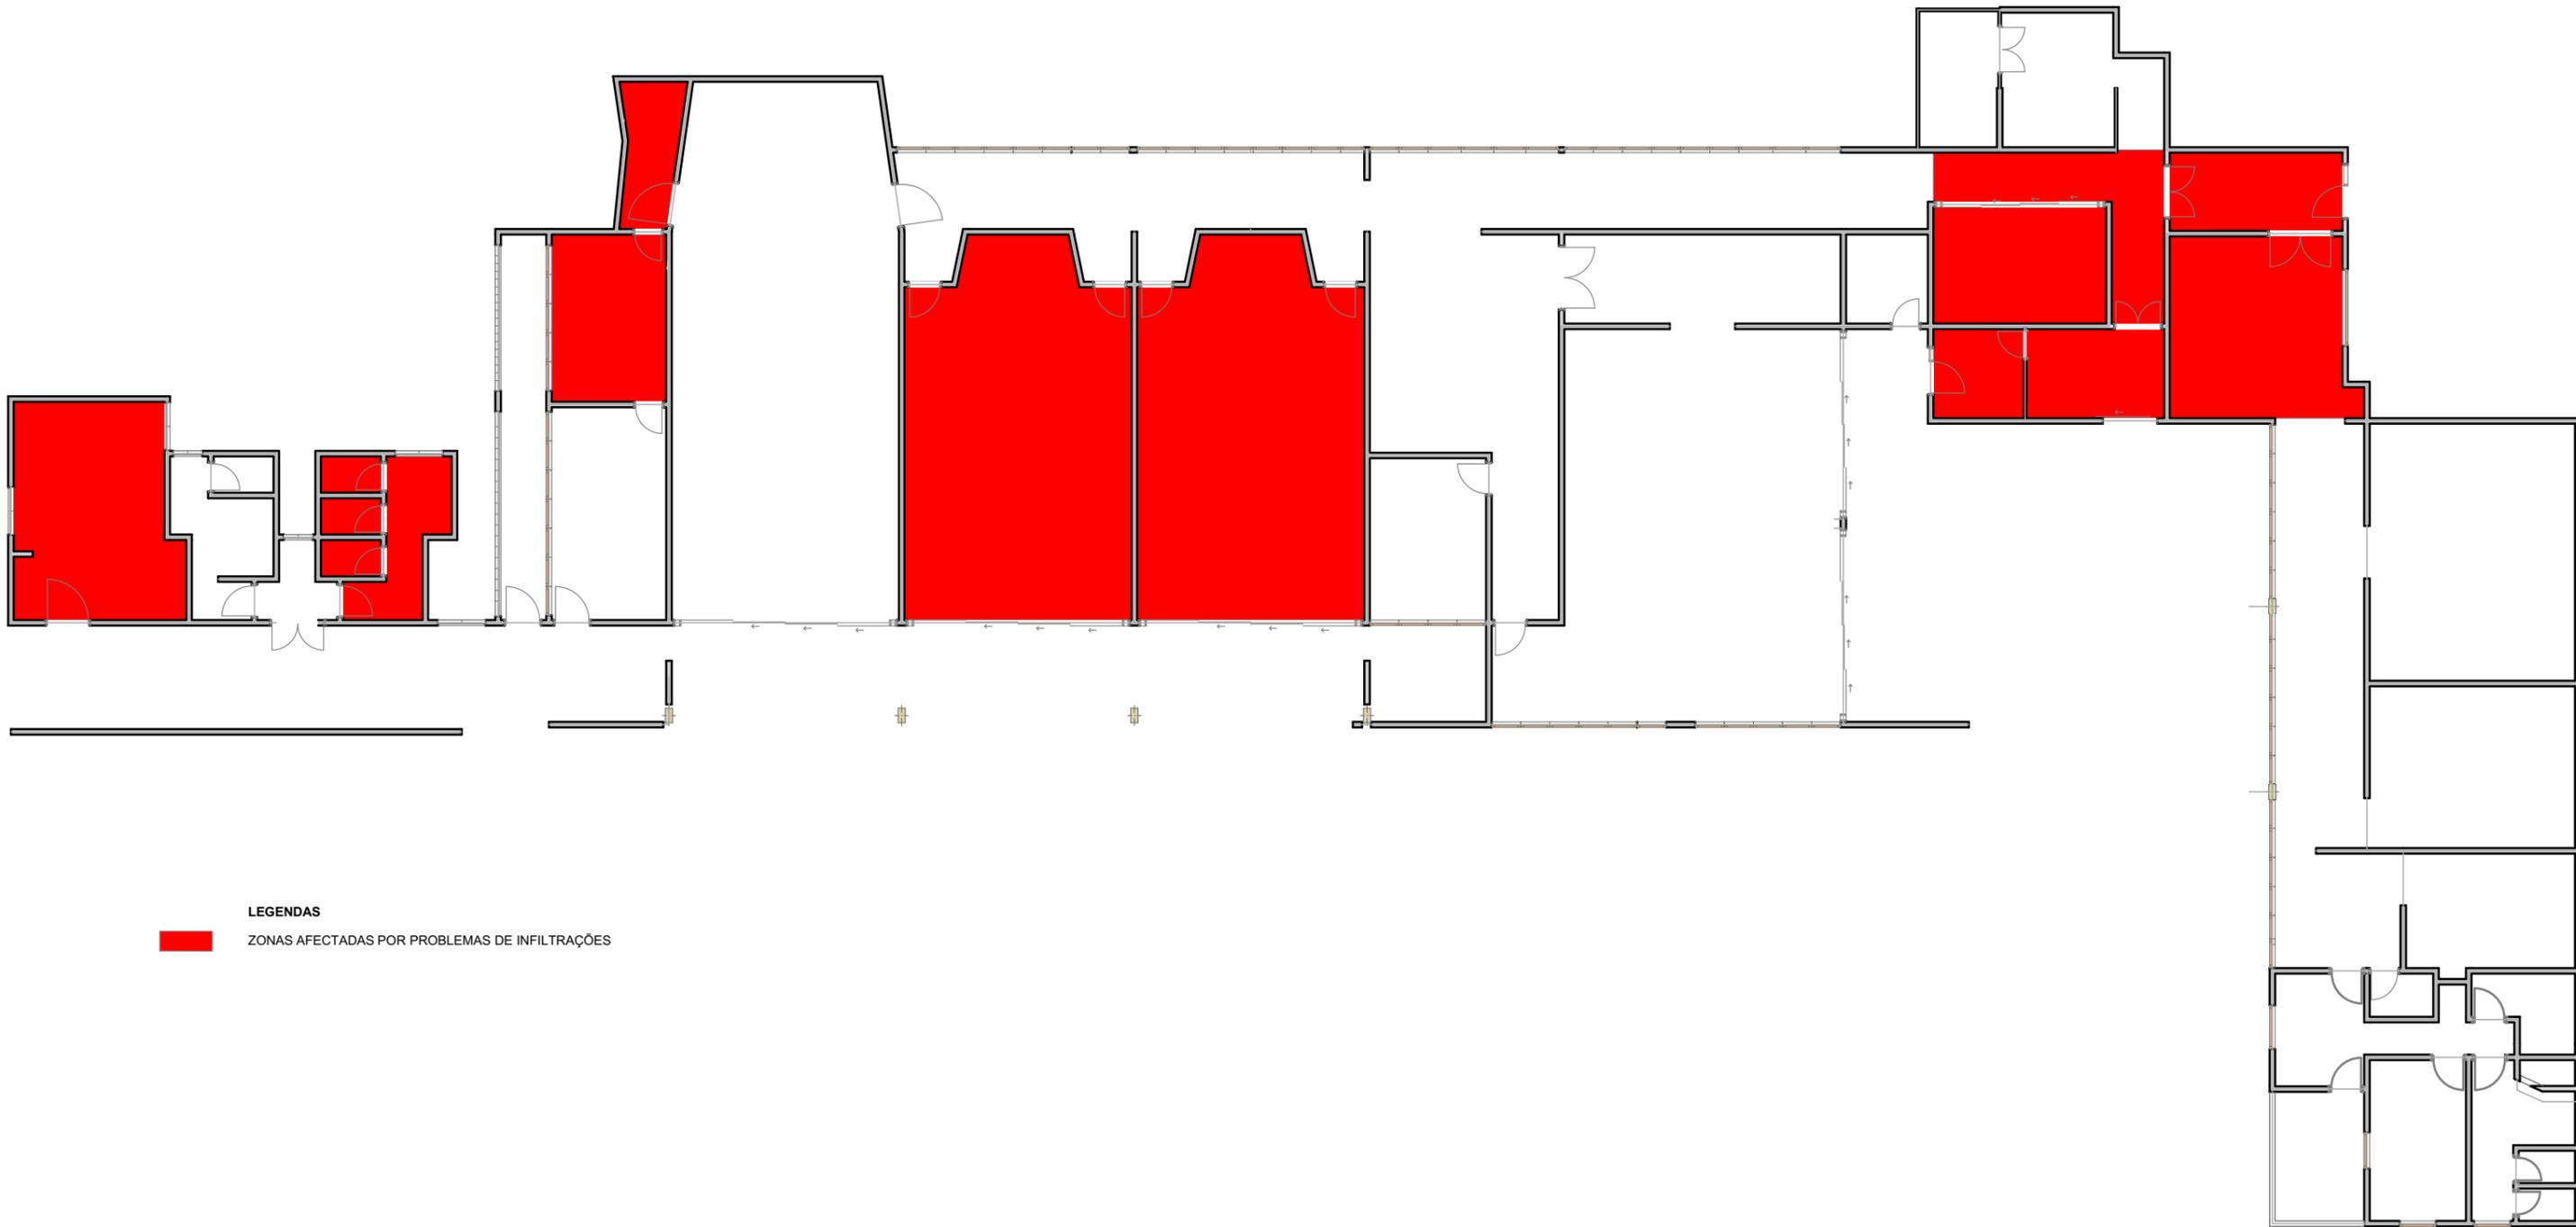
No edifício foram encontradas manifestações patológicas típicas de infiltrações de água apenas no bloco B2, conforme ilustra o esquema do anexo 3.

■ ZONAS AFECTADAS POR PROBLEMAS DE INFILTRAÇÕES

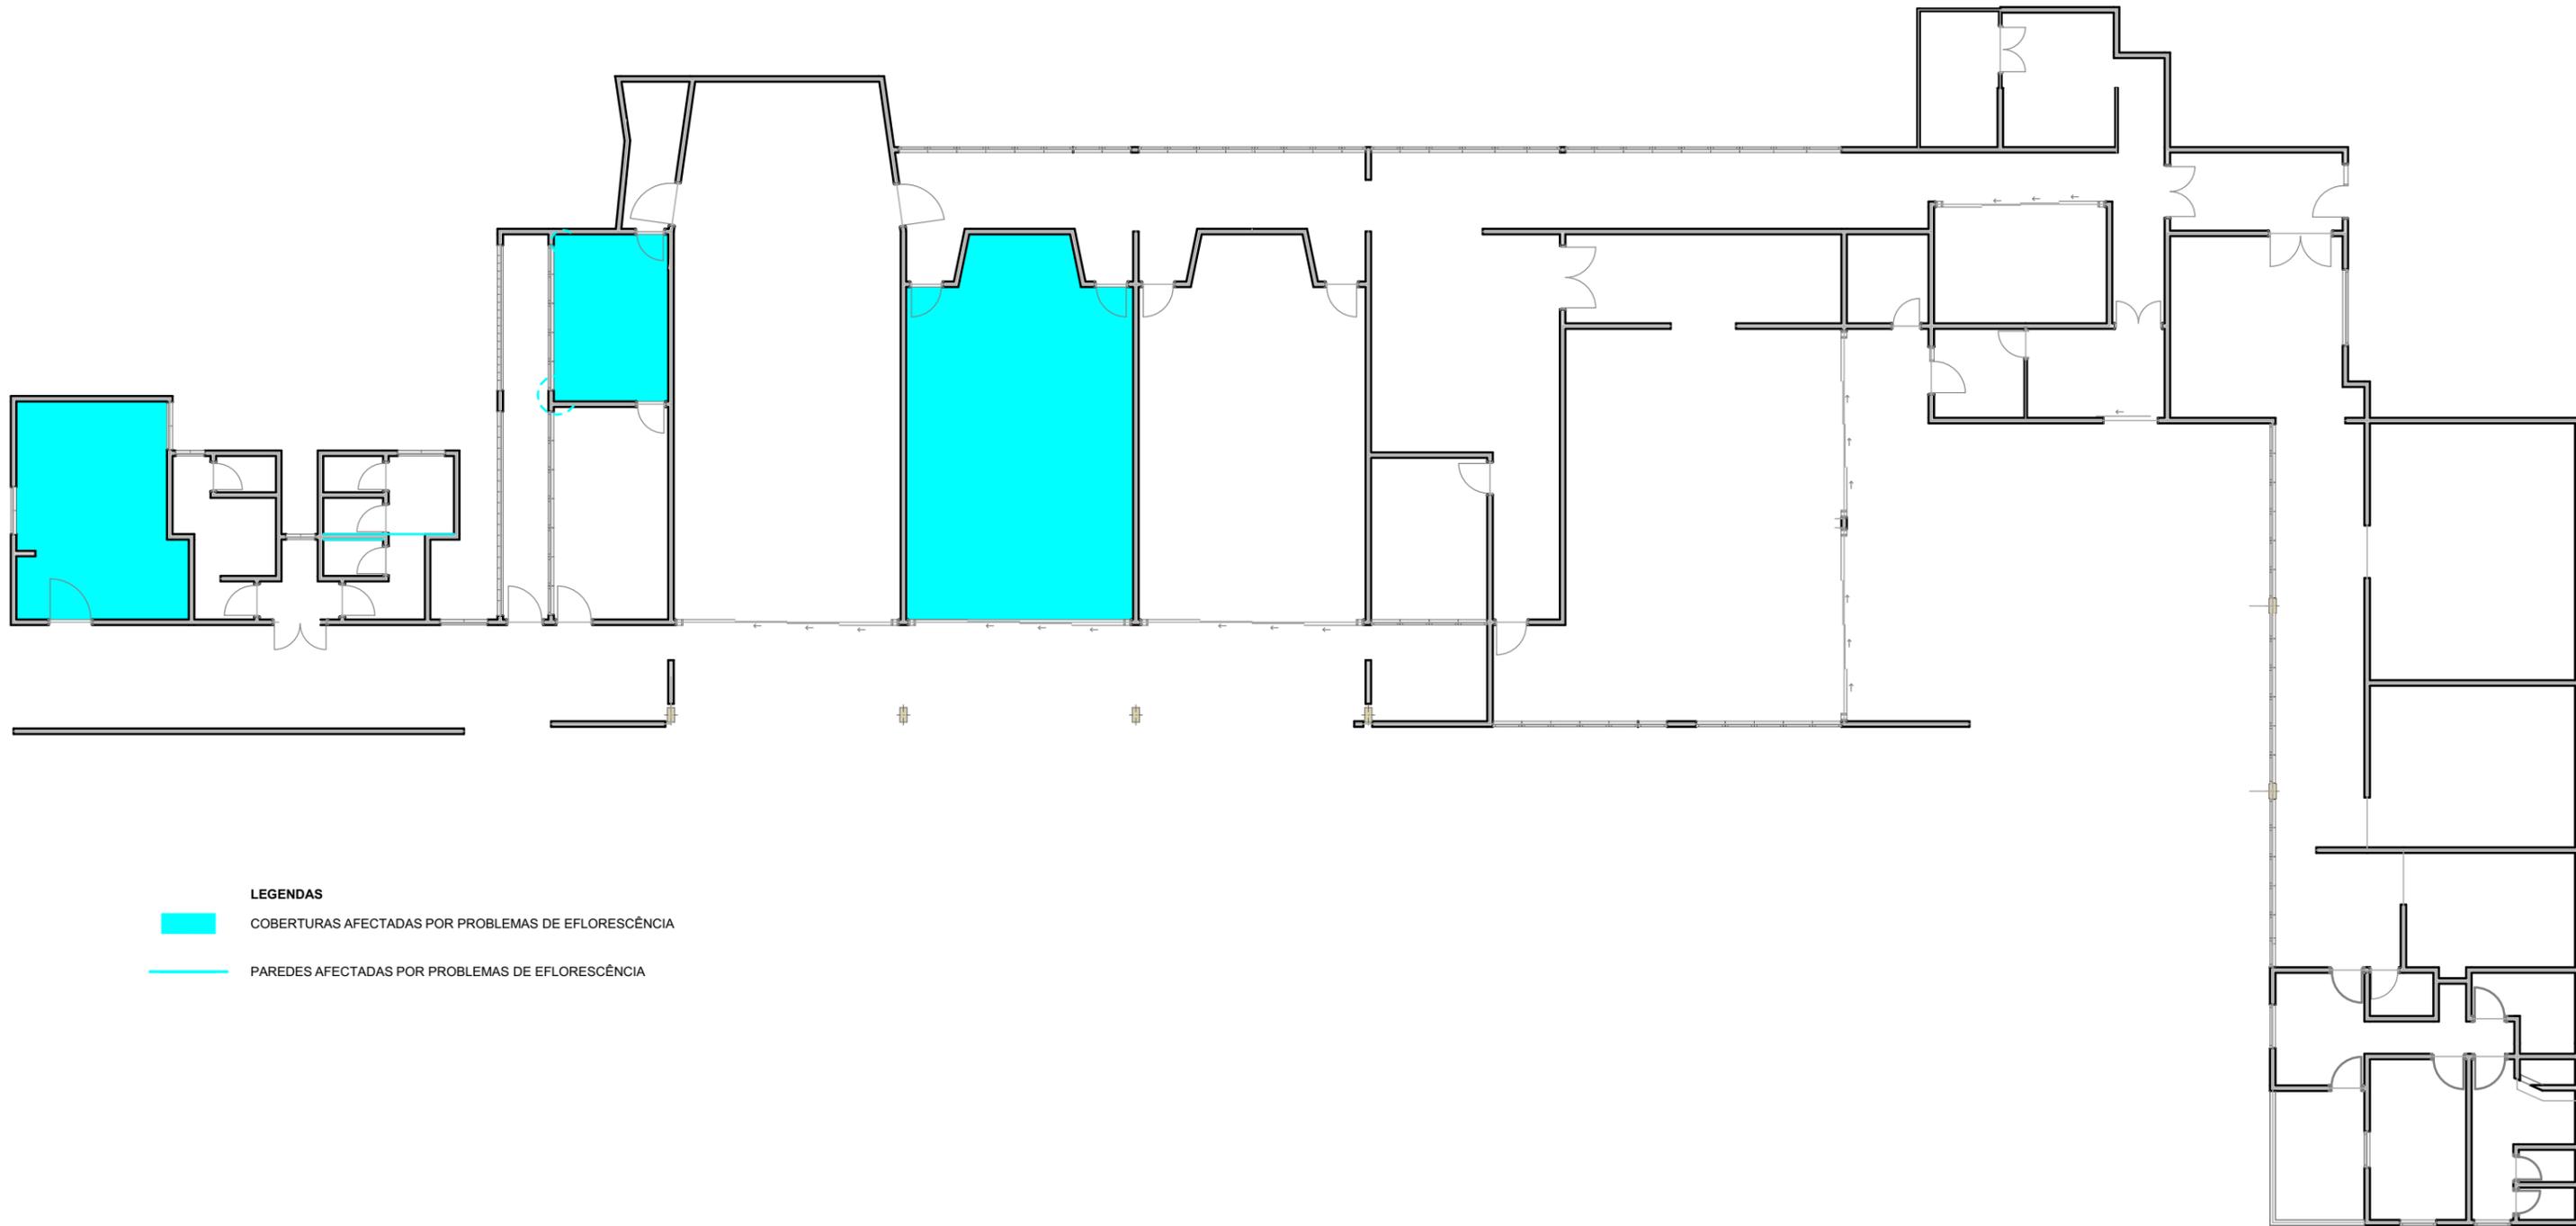
ANEXO 4 - MAPEAMENTO DE EFLORESCÊNCIAS NA MORGUE ANEXA AO HOSPITAL CENTRAL DE MAPUTO

As eflorescências foram encontradas apenas na laje de cobertura da copa (conforme ilustra o anexo 4), região que apresentava problemas de infiltração das águas das chuvas.

- COBERTURAS AFECTADAS POR PROBLEMAS DE EFLORESCÊNCIA
- PAREDES AFECTADAS POR PROBLEMAS DE EFLORESCÊNCIA

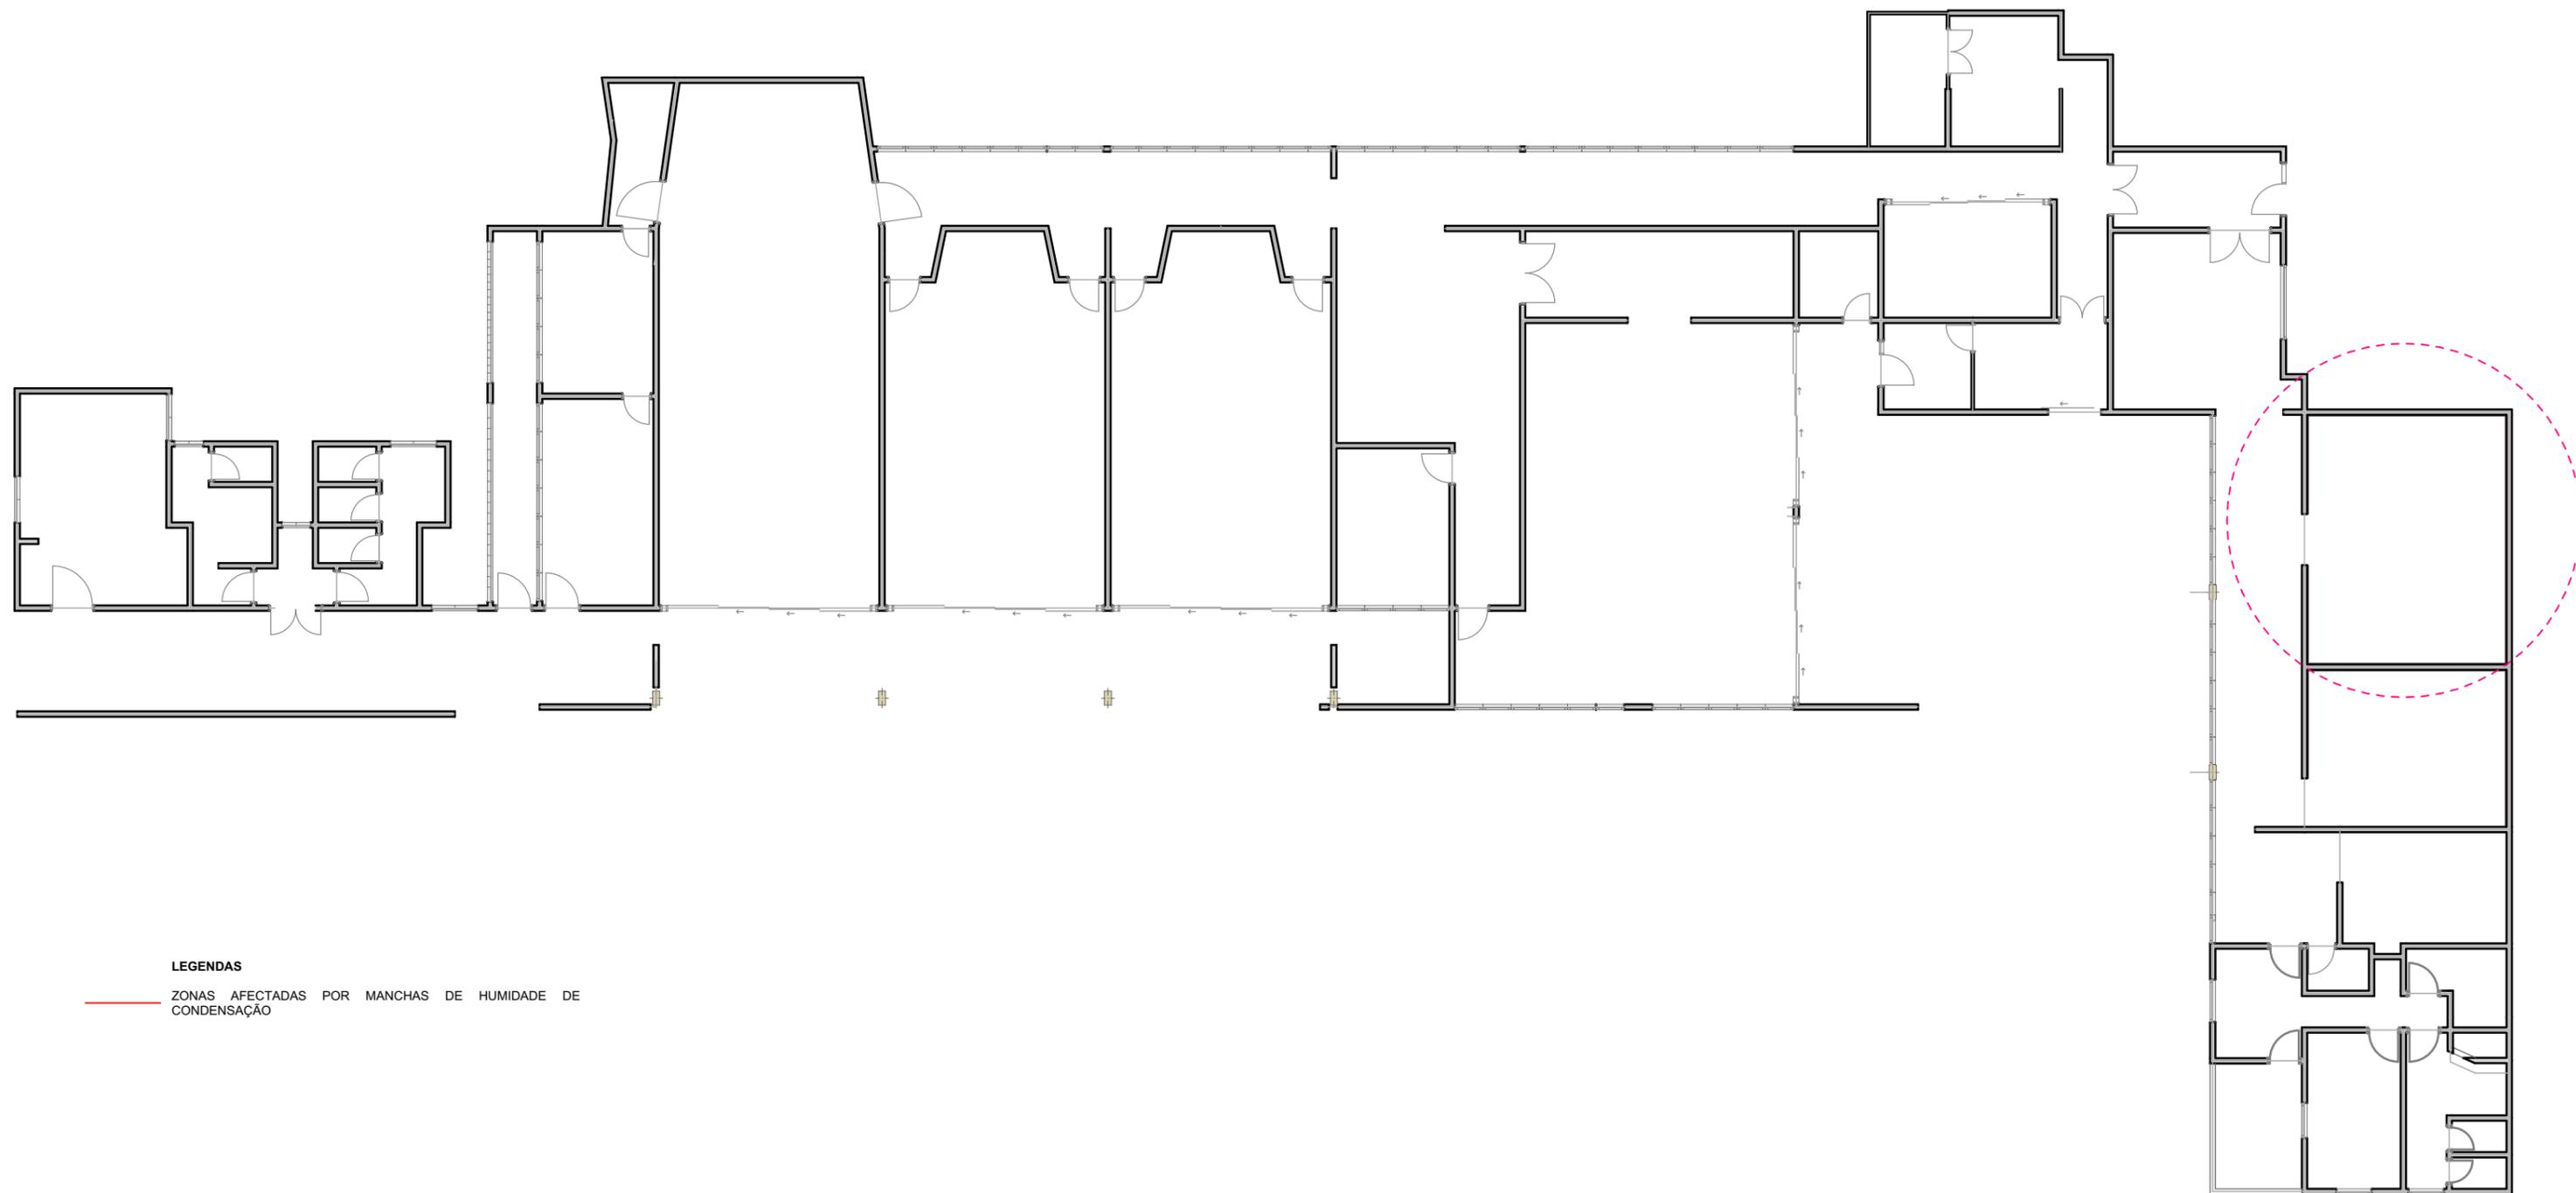
As manchas de humidade de condensação foram encontradas apenas no bloco B1, nas salas onde eram armazenadas as antigas câmaras frigoríficas.

ZONAS AFECTADAS POR MANCHAS DE HUMIDADE DE CONDENSAÇÃO
