**LEVANTAMENTO DE PATOLOGIAS E REABILITAÇÃO DA
MORGUE ANEXA AO HOSPITAL CENTRAL DE MAPUTO
(ACOMPANHAMENTO DE OBRA)**

Relatório do Estágio Profissional apresentado para satisfação parcial dos requisitos necessários à obtenção do Grau de **Licenciado em Engenharia Civil**

Maputo, Maio de 2022

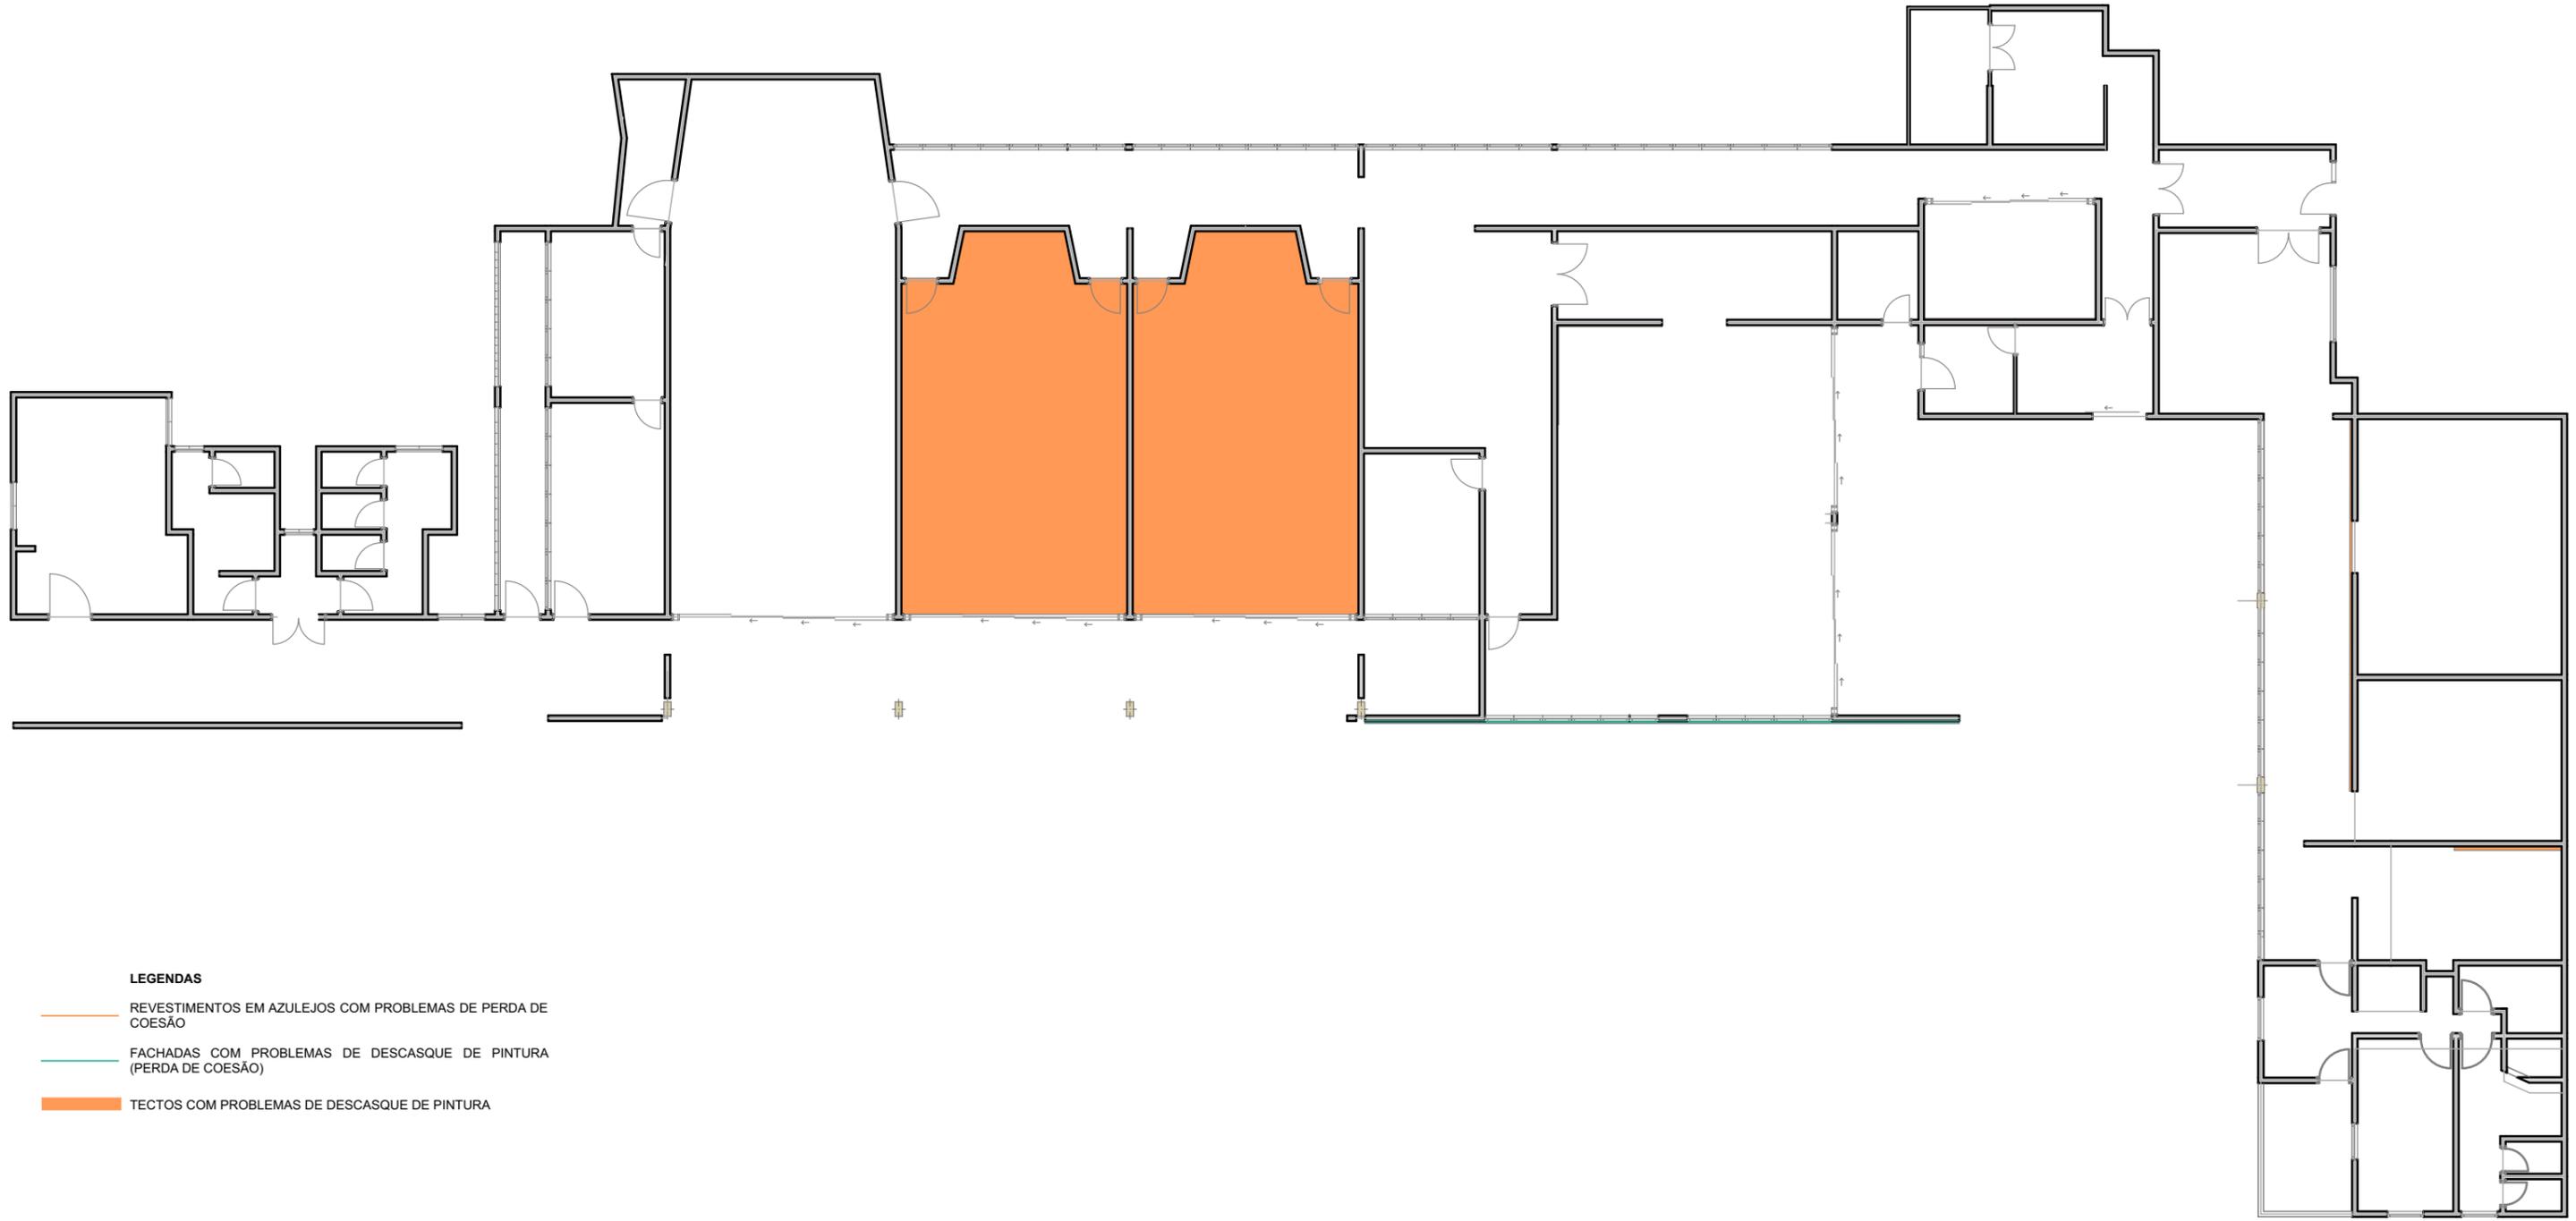
Perda de coesão

- REVESTIMENTOS EM AZULEJOS COM PROBLEMAS DE PERDA DE COESÃO
- FACHADAS COM PROBLEMAS DE DESCASQUE DE PINTURA (PERDA DE COESÃO)
- TECTOS COM PROBLEMAS DE DESCASQUE DE PINTURA

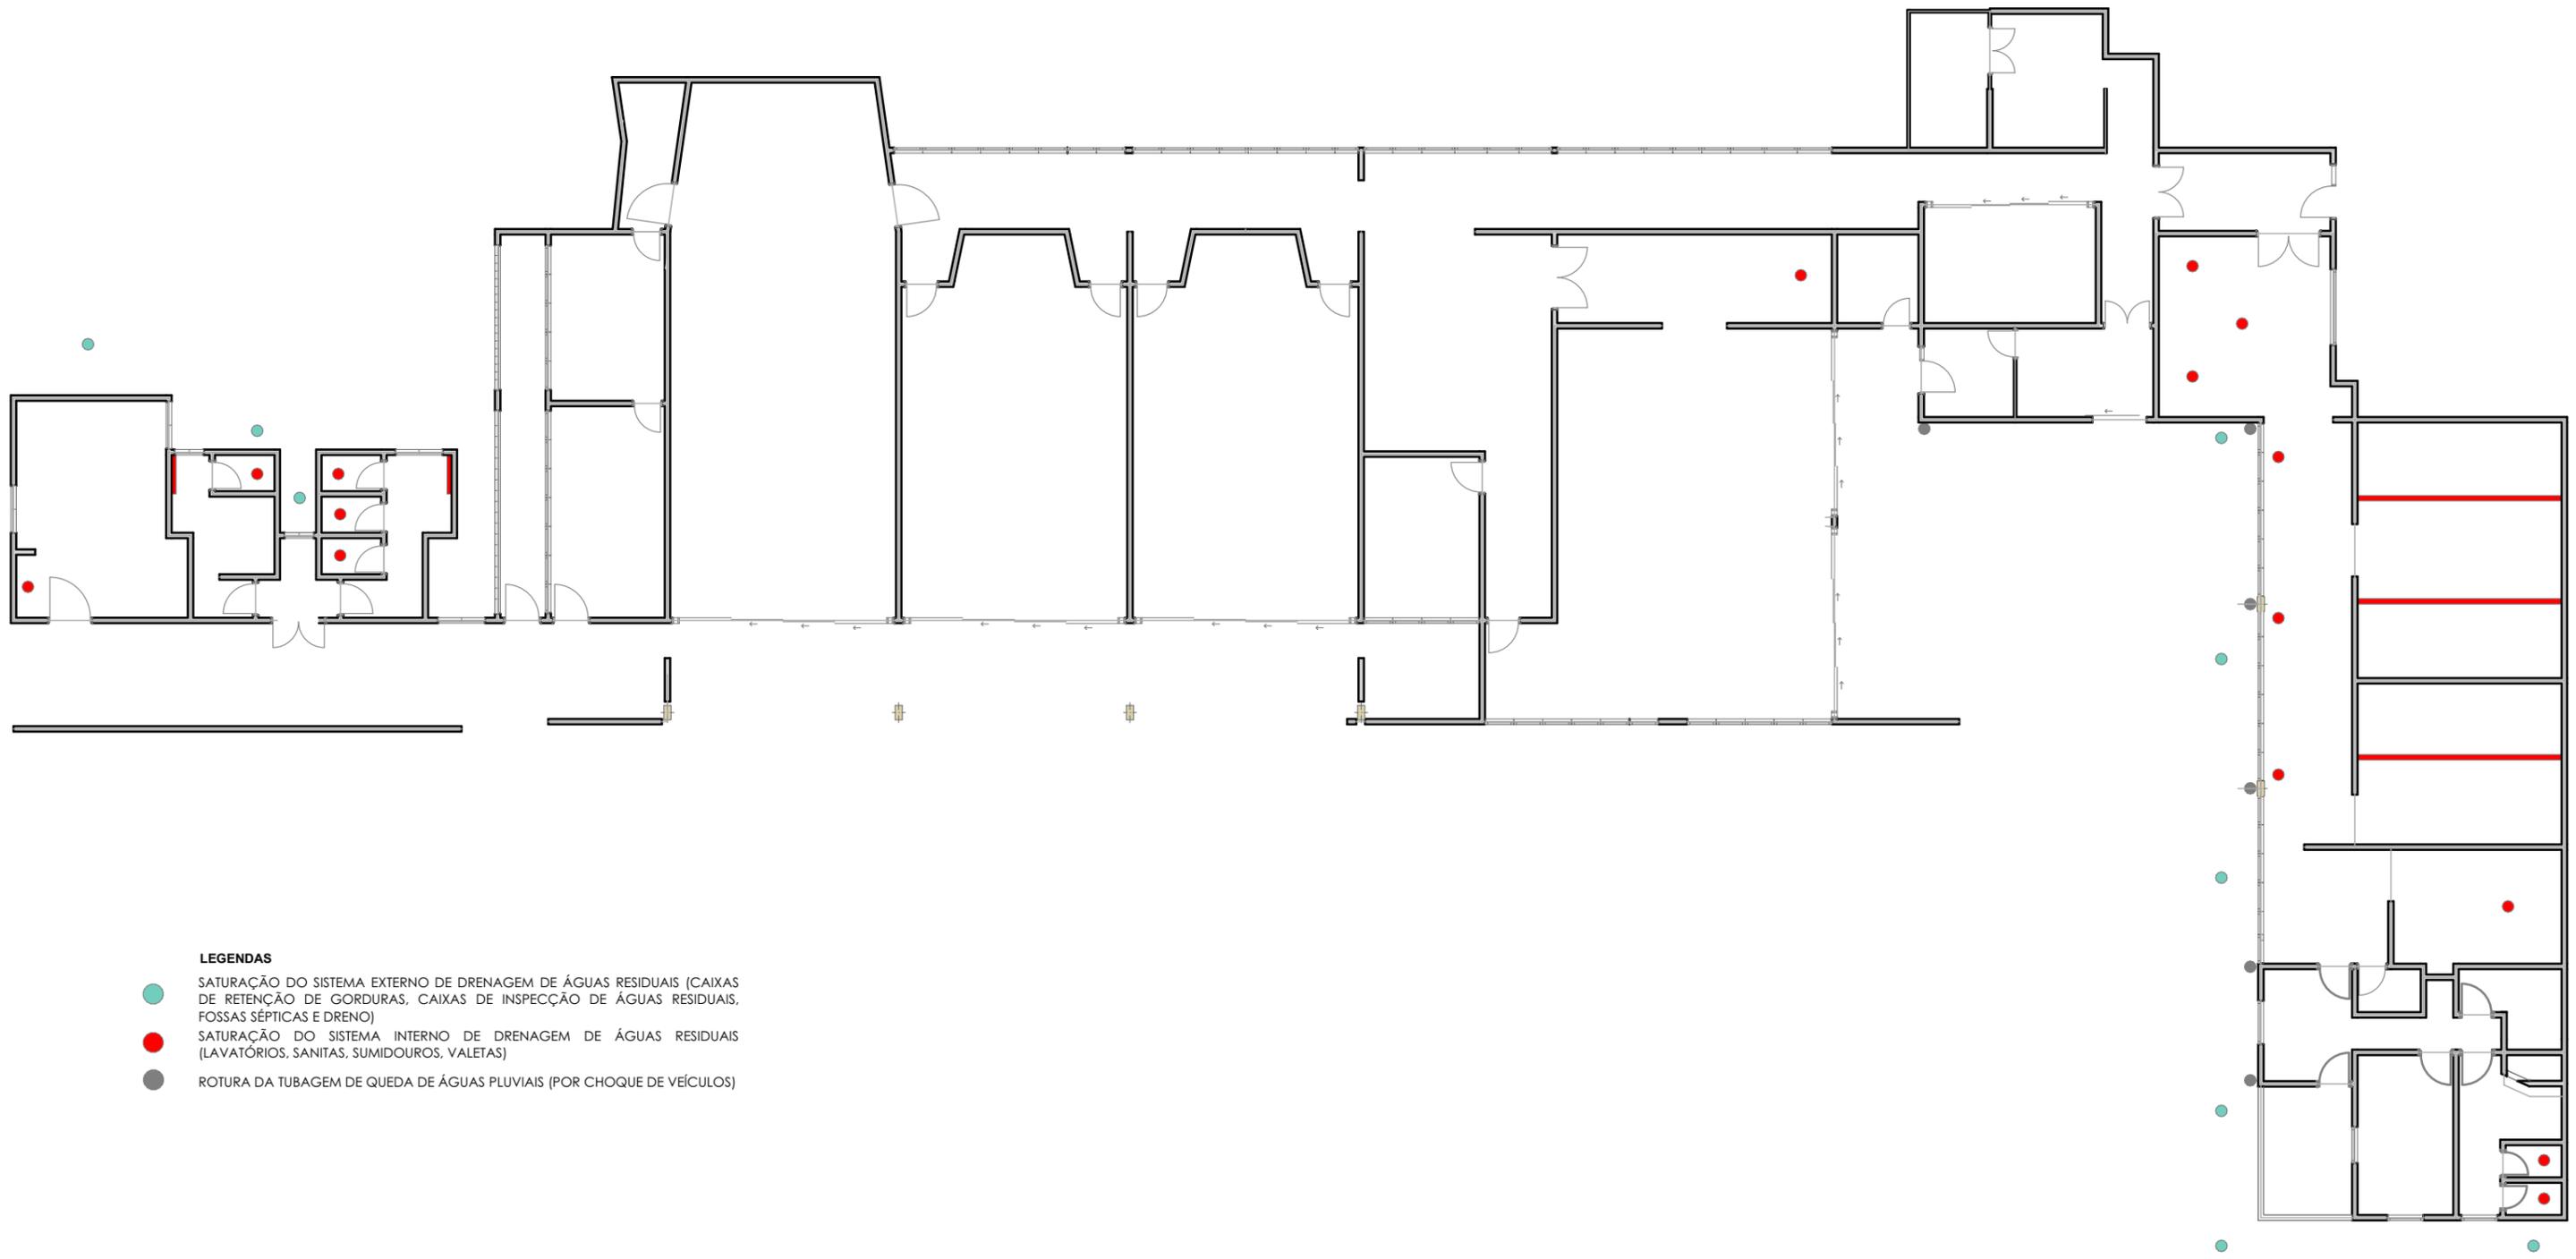
- SATURAÇÃO DO SISTEMA EXTERNO DE DRENAGEM DE ÁGUAS RESIDUAIS (CAIXAS DE RETENÇÃO DE GORDURAS, CAIXAS DE INSPECÇÃO DE ÁGUAS RESIDUAIS, FOSSAS SÉPTICAS E DRENO)
- SATURAÇÃO DO SISTEMA INTERNO DE DRENAGEM DE ÁGUAS RESIDUAIS (LAVATÓRIOS, SANITAS, SUMIDOUROS, VALETAS)
- ROTURA DA TUBAGEM DE QUEDA DE ÁGUAS PLUVIAIS (POR CHOQUE DE VEÍCULOS)

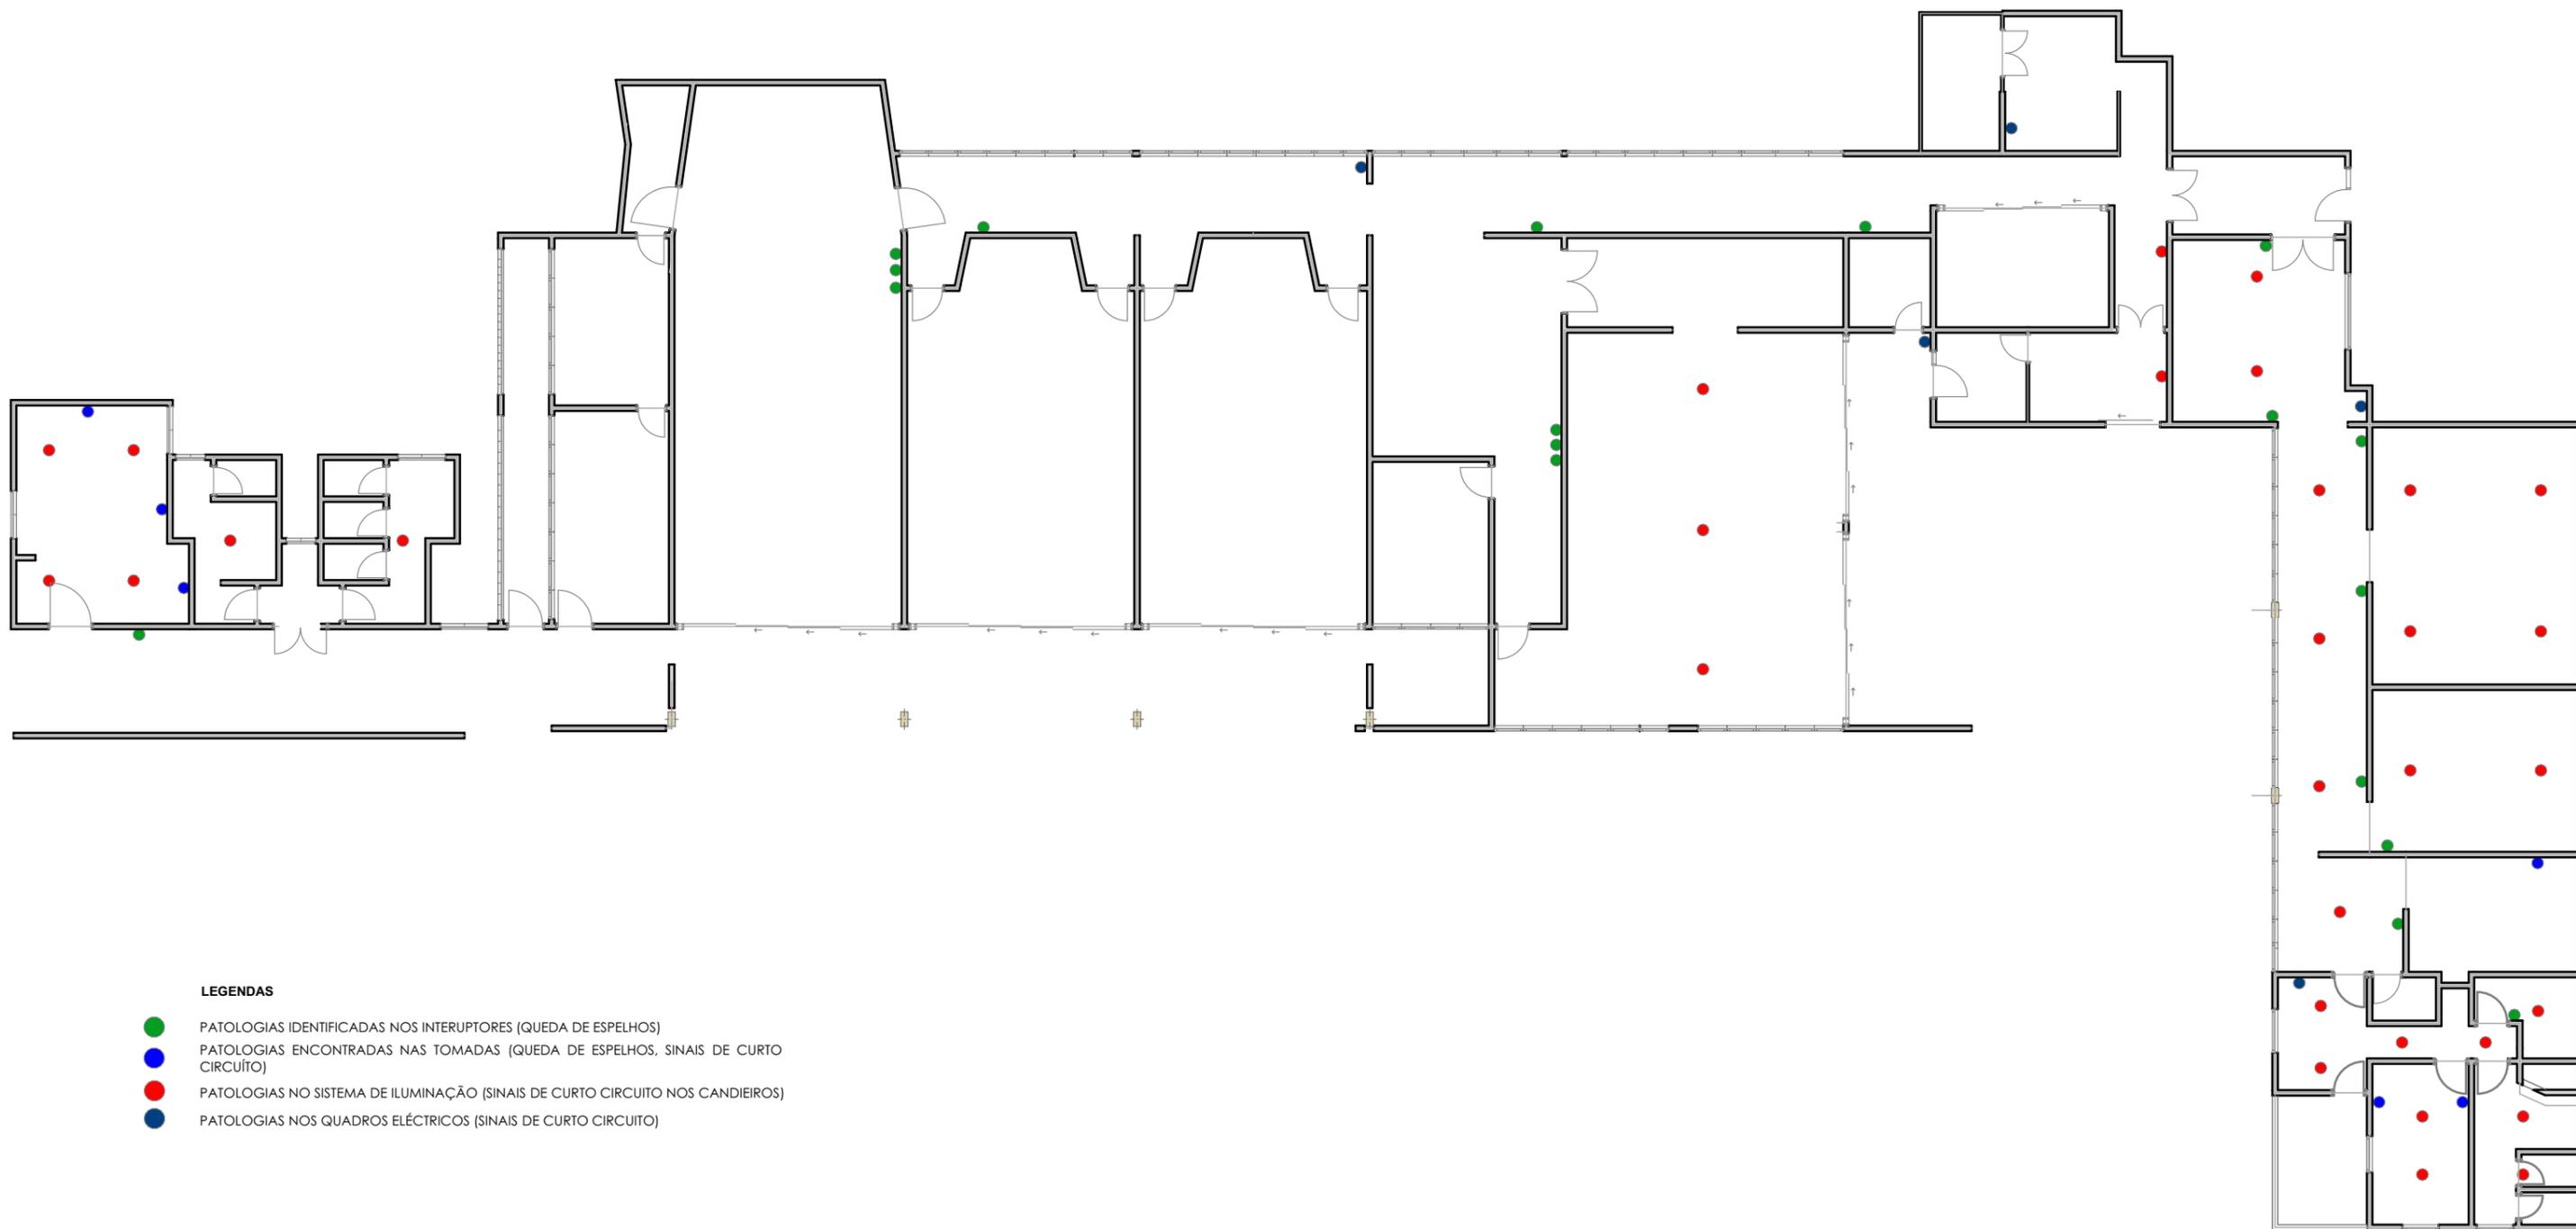
- PATOLOGIAS IDENTIFICADAS NOS INTERRUPTORES (QUEDA DE ESPELHOS)
- PATOLOGIAS ENCONTRADAS NAS TOMADAS (QUEDA DE ESPELHOS, SINAIS DE CURTO CIRCUÍTO)
- PATOLOGIAS NO SISTEMA DE ILUMINAÇÃO (SINAIS DE CURTO CIRCUITO NOS CANDIEIROS)
- PATOLOGIAS NOS QUADROS ELÉCTRICOS (SINAIS DE CURTO CIRCUITO)
