RELATÓRIO DE ESTÁGIO PROFISSIONAL

**PATOLOGIAS DE ELEMENTOS ESTRUTURAIS DO EDIFÍCIO DO HOSPITAL GERAL
JOSÉ MACAMO – CAUSAS E PROPOSTA DE TRATAMENTO**

Maputo, Janeiro de 2025

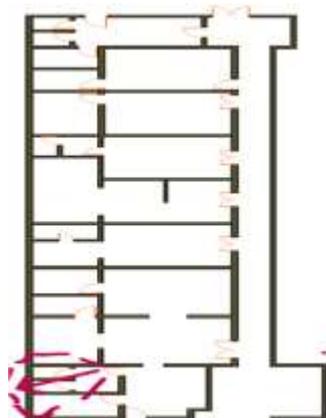
Na Figura 35 nota-se fissuras horizontais, tais fissuras foram vistos anteriormente, Figura 18 – proposto por (Richter, 2007), como resultantes da dilatação térmica da laje.

Figura 36. Localização em planta das fissuras devido a variação de térmica (EG)

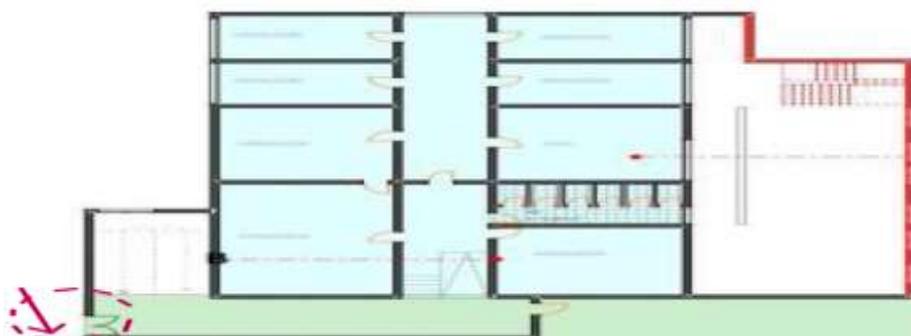
Figura 37. Localização em planta das fissuras devido a variação de temperatura (Cave de BO)

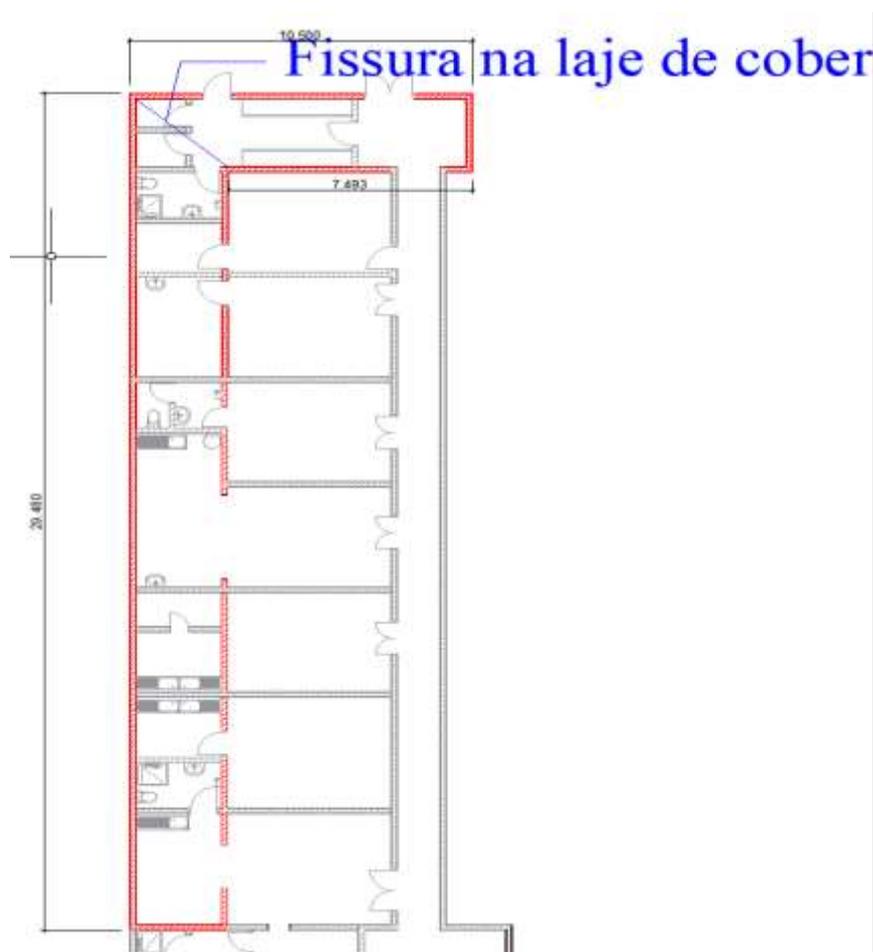
Trata-se de uma laje simplesmente apoiada em forma de L, com 29,50 m na maior dimensão e 10,50 m na menor dimensão (Figura 41), os 7 m (Figura 41) estão por

Entende-se que seja uma fissura causada por dilatação térmica da laje da cobertura.

Figura 41. Localização em planta da fissura na laje

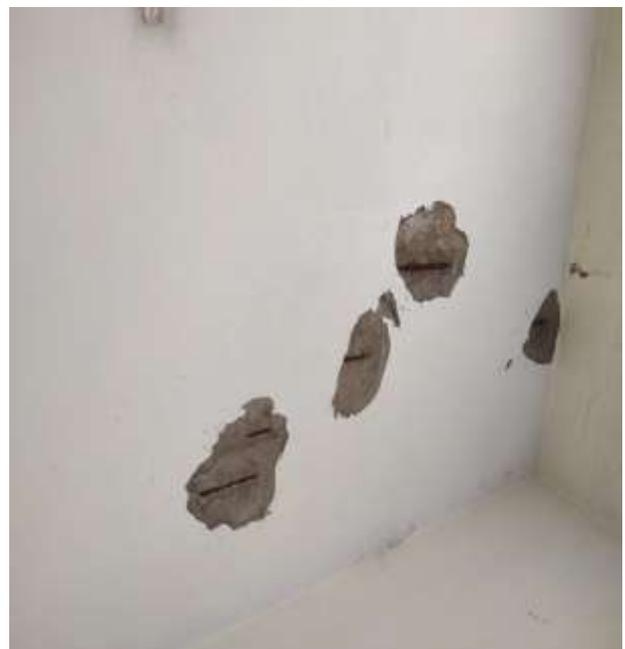
Figura 47. Descamação superficial com exposição das armaduras

A Figura 46 trata-se de viga da varanda, é uma viga que sofre pela humidade e a mesma infiltra pelo caixilho de madeira. E na Figura 47 nota-se a presença de bolores que são resultado de humidade e as Figura 48 e Figura 49 vê-se ainda a presença de gotículas de água, que infiltram de piso superior. Trata-se de corretes por onde são canalizadas as tubagens de esgoto. É também possível notar a deficiência de recobrimento o que acelera a corrosão de armadura.

Como visto anteriormente (4.5) a humidade pode levar a deterioração do concreto e a corrosão de armadura, aliás uma das principais causas que levaram a corrosão de armadura nos elementos estruturais encontrados durante o levantamento foi a infiltração de humidade nas zonas de casa de banho, varandas, copas e salas de tratamento, como pode se verificar na Figura 46, Figura 47 e Figura 49.

As Figura 46, Figura 47, Figura 48 e Figura 49 mostram o descasque de revestimento e a exposição de armadura devido a corrosão de armadura.

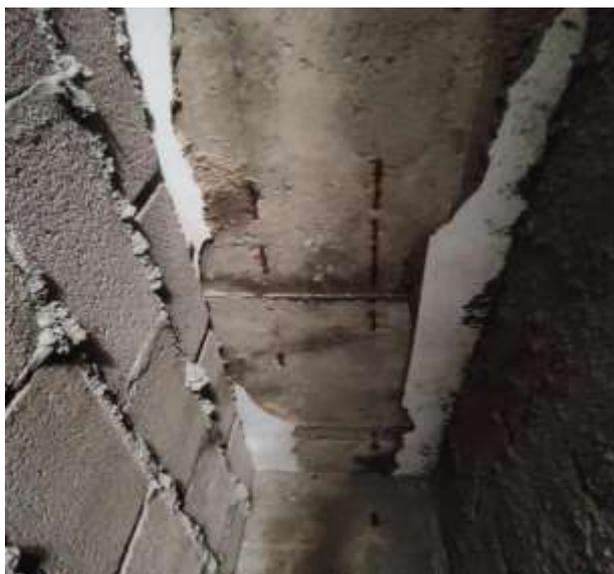
Figura 48. Recobrimento insuficiente

- Presença prolongada de água no suporte;
- Recobrimento insuficiente;
- Elevado teor de cloretos.

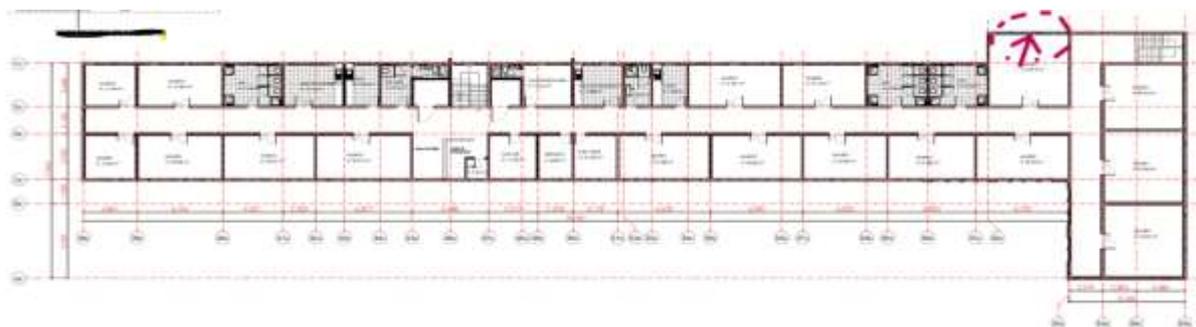
A Figura 50 mostra a localização em planta do lintel do 1º Andar do Edifício Principal.

Figura 50. Localização em planta da fissura

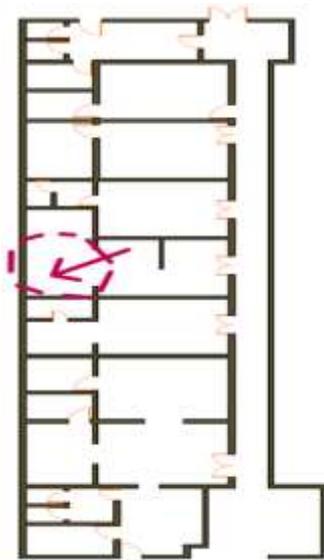
Figura 51. Localização em planta da patologia representada nas Figura 46 e Figura 47.

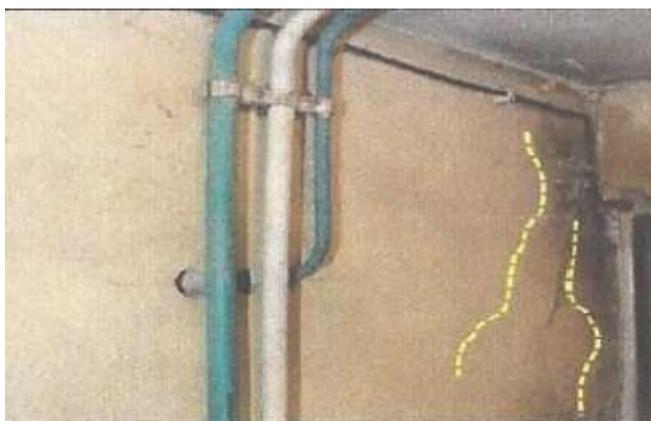
Figura 57. Detecção da ausência do pilar e o esmagamento da parede na Cave do BO (E2)

Foi solicitada o Laboratório de Engenharia de Moçambique (LEM) para fazer uma inspeção detalhada (via científica). Depois dum trabalho exaustivo de análise estrutural e verificações, chegou-se a conclusão de ausência de pilares nalguns pontos, como ilustrado nas Figura 55 até Figura 59.

As Figura 58 e Figura 59 mostram zonas com ausência de pilares, as vigas estão apoiadas na parede de alvenaria.

Observando as figuras de 57 à 61, para se evitar a continuidade dos fenómenos de esmagamento das paredes nessa zona, foi feito o dimensionamento e a verificação do pórtico como ilustra Figura 69 e Figura 70. O reforço será em betão e em perfil metálico. Ele será executado de modo a não se afectar a estrutura existente, pois isso pode vir a causar outros tipos de patologias.

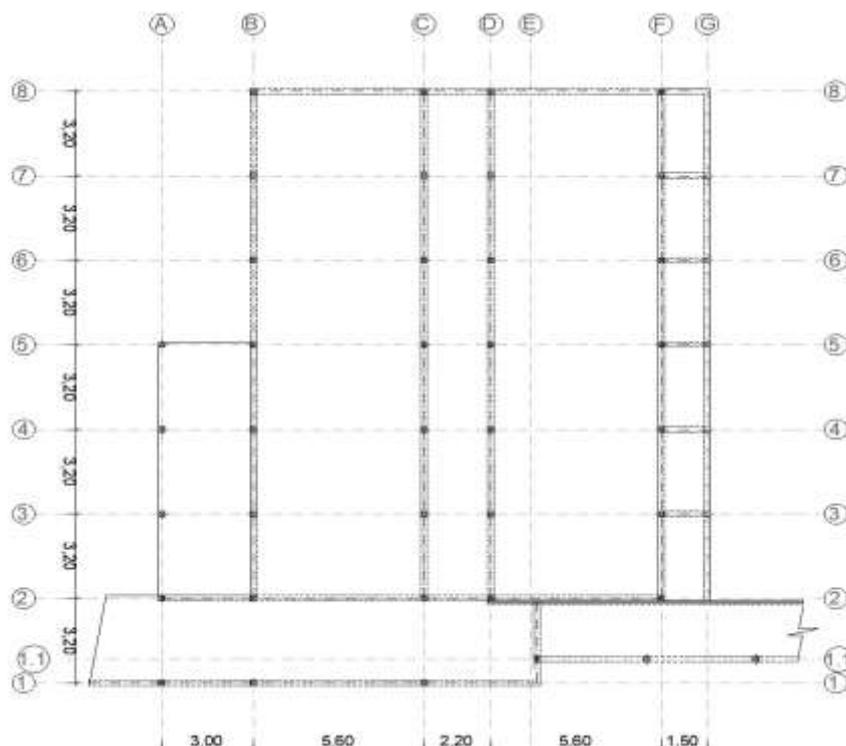
Figura 60. Localização em planta das patologias das figuras nºs 55 - 59

A Figura 60 representa a localização em planta das patologias descritas acima.

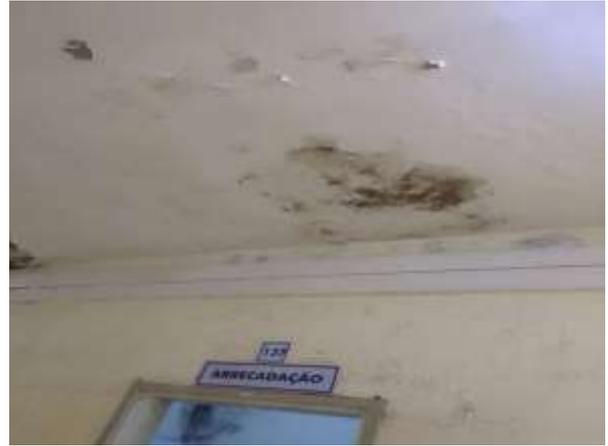
Nas instalações sanitárias do Edifício Principal e nos tubos de queda das águas pluviais, verifica-se uma expressiva presença de humidades nas paredes e nos tectos, o que por sua vez origina um grande número de patologias no edifício, como se pode verificar nas Figura 61, Figura 62 e Figura 63, destacando-se as seguintes:

Figura 62. Empolamento da pintura

A humidade é causada pela:

- Fuga de água da canalização (Tubos de esgoto, caleiras, tubos de queda);
- Infiltração de humidade pelas juntas do pavimento cerâmico;
- Deficiente isolamento das paredes e pavimentos dos pisos superiores;

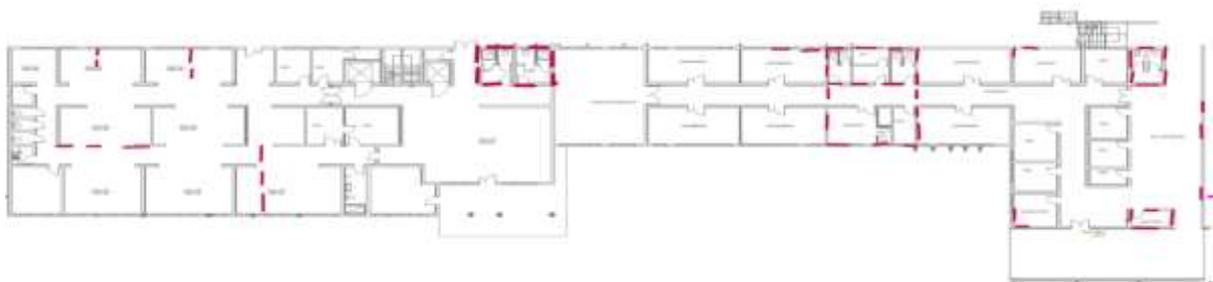
Figura 64. Localização em planta da patologia (Rés-do-chão, EP)

As Figura 64 e Figura 65 mostram a localização em planta da humidade em paredes e tecto.

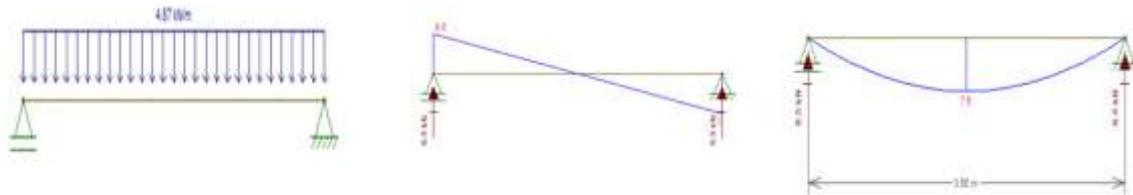
Figura 68. Esforços actuantes na viga/lintel

Considerando as mesmas condições, esforços actuantes, não verifica o estado limite último, sendo excedido em 67%. Há necessidade de se fazer reforço da viga em lintel, para evitar a continuidade dos fenómenos de esmagamento da viga.

Será feito o alargamento da base da viga em 5 cm passando desse modo para 25 cm, porém mantendo a altura existente.

$$M_{sd} = 11,25 \text{ kNm e } V_{sd} = 12,75 \text{ kN}$$
