Relatório de Estágio Profissional

**Diagnóstico de Patologias e Proposta do Projecto de Reabilitação de um edifício de
3 Andares na Cidade de Maputo**

O presente relatório apresenta o diagnóstico das patologias identificadas e a proposta de projecto executivo de reabilitação do Laboratório de Hidráulica, localizado no bairro Luís Cabral, Cidade de Maputo. O edifício, com estrutura em betão armado e revestimentos diversos, apresenta degradação associada sobretudo a infiltrações, variações higrotérmicas e deficiências de manutenção, o que motivou o levantamento técnico desenvolvido sob a tutela do Laboratório de Engenharia de Moçambique (LEM, IP). Os resultados visam apoiar a priorização de intervenções e a gestão do património edificado da instituição.

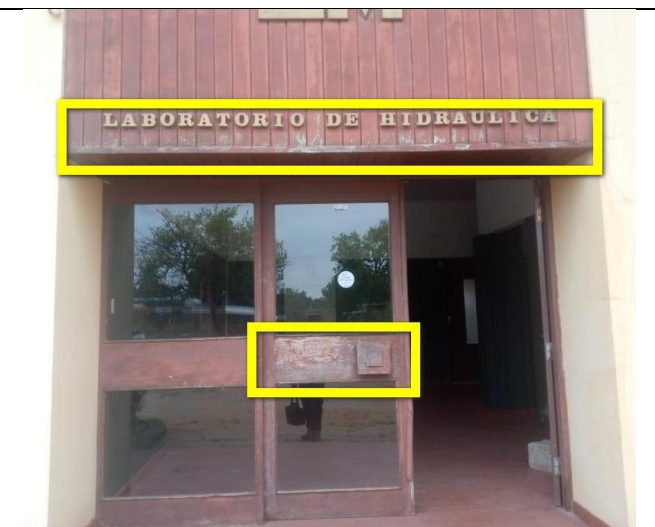
De.9) Destacamento da pintura na porta

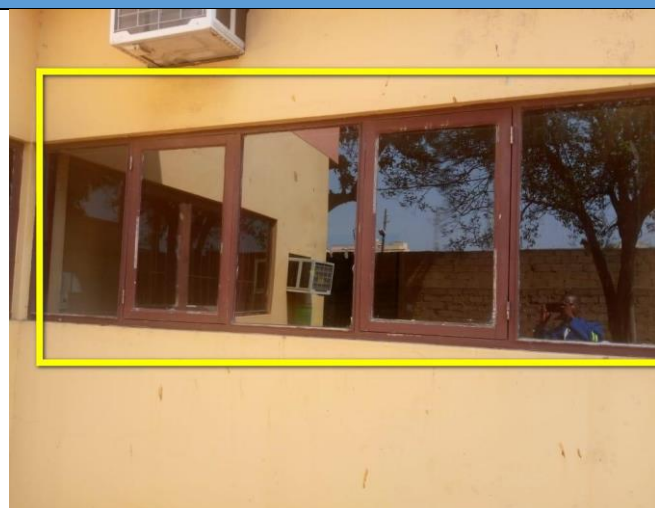
De.11) Destacamento da pintura na janela do escritório 4

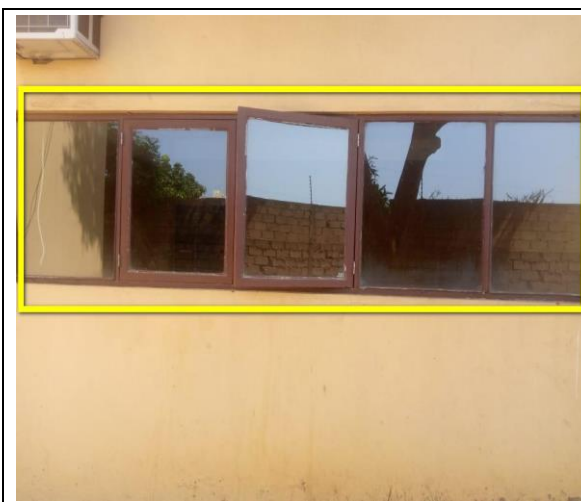
De.12) Destacamento da pintura na janela do escritório 3

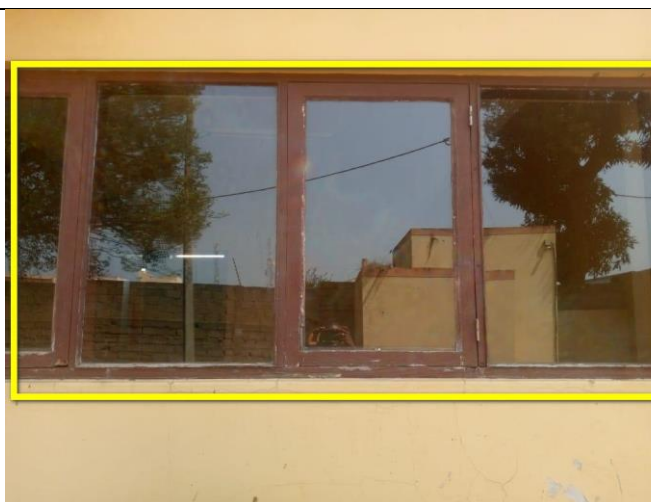
De.13) Destacamento da pintura na janela do escritório 2

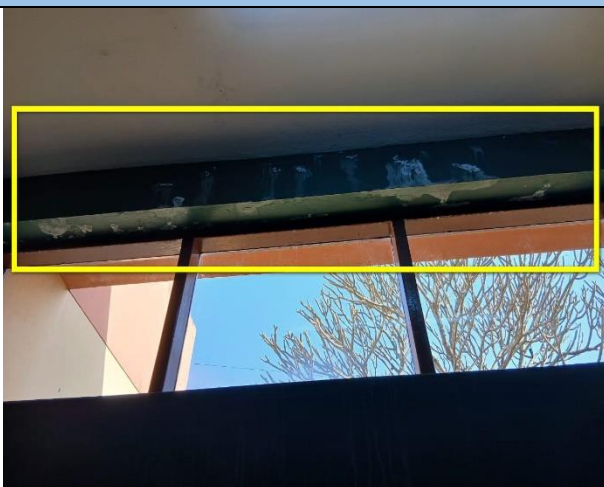
M0.5) Eflorescência no lintel da janela do corredor dos escritórios
