**Projecto de reabilitação do edifício das antigas instalações da
Empresa Grupo Entrepósito Maputo**

Trabalho de licenciatura para a obtenção do grau de licenciatura em
Engenharia Civil

Autor: Magalhães, João Dionísio

Maputo, Maio de 2023

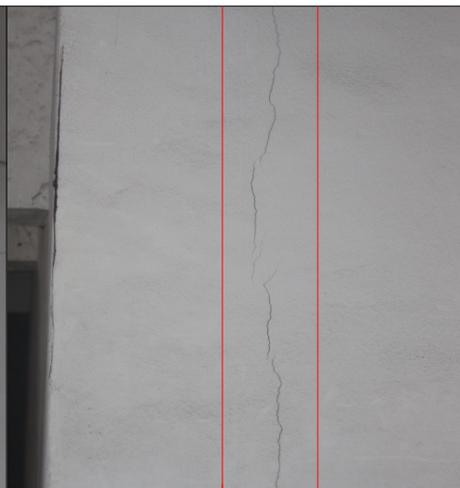
Fig. 4.: Fissura BO2.

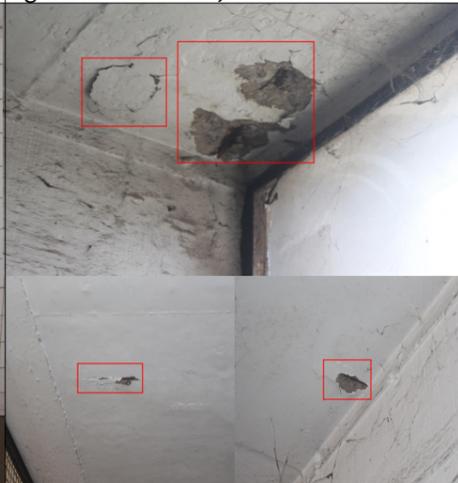
Fig. 9.: Corrosão de armaduras C1 e C2.

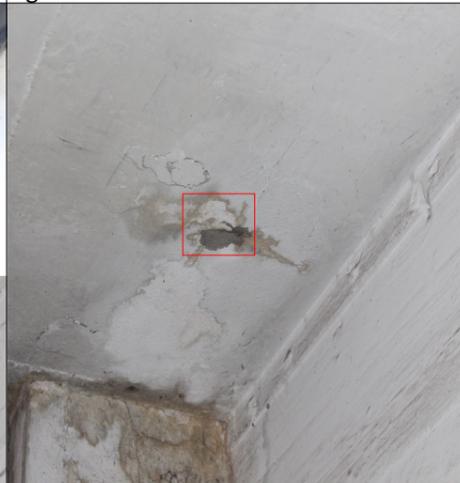
Fig. 11.: Corrosão de armaduras C4.

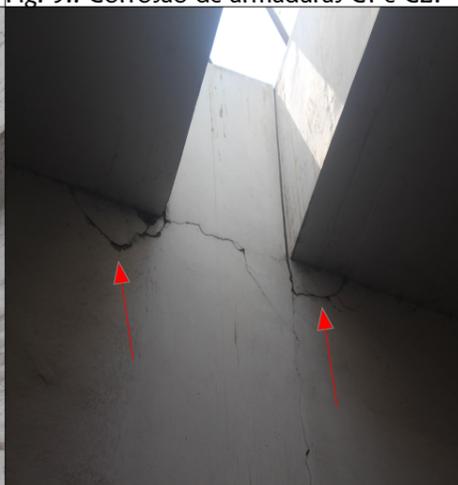
Fig. 15.: Corrosão de armadura.

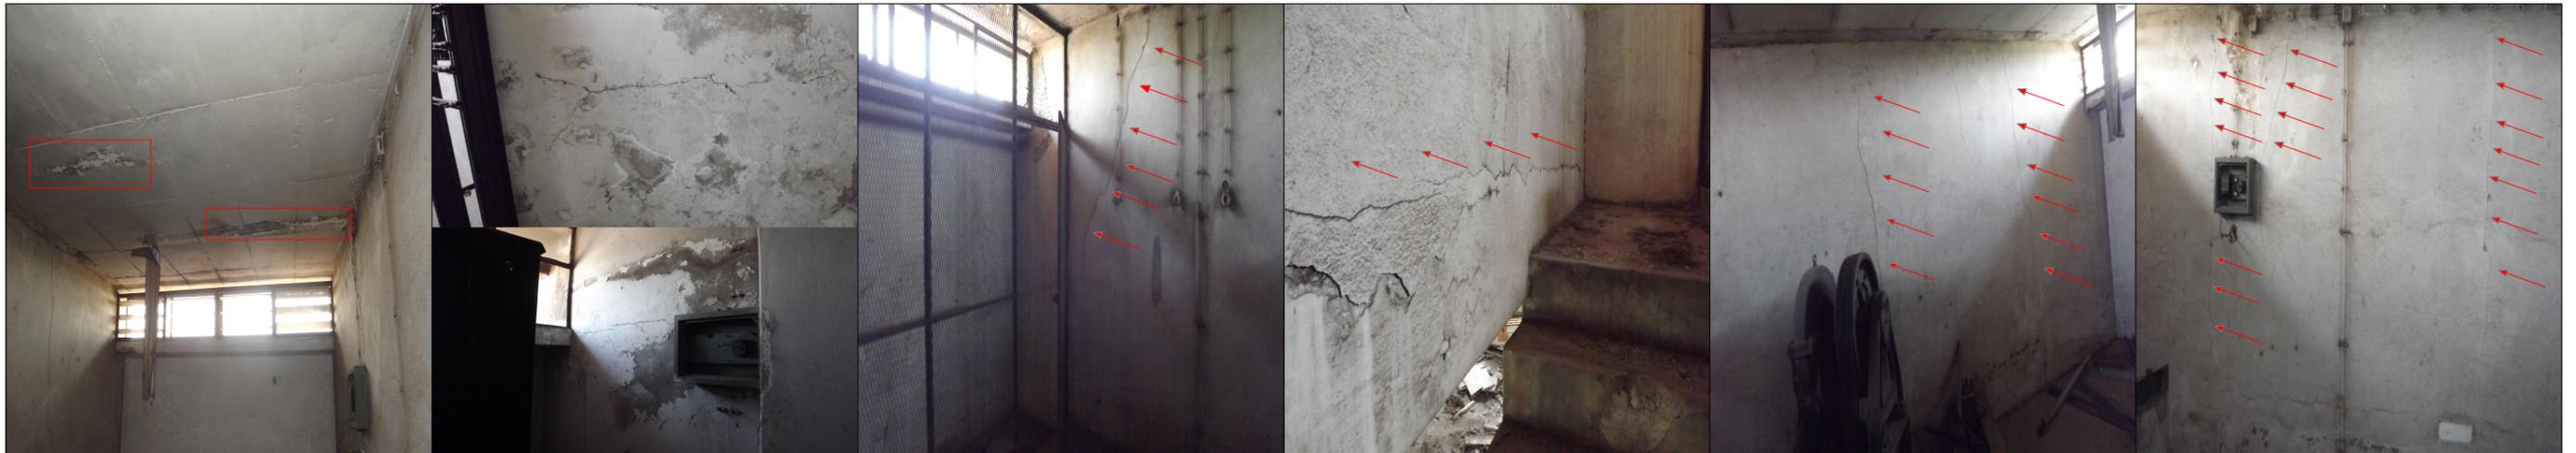
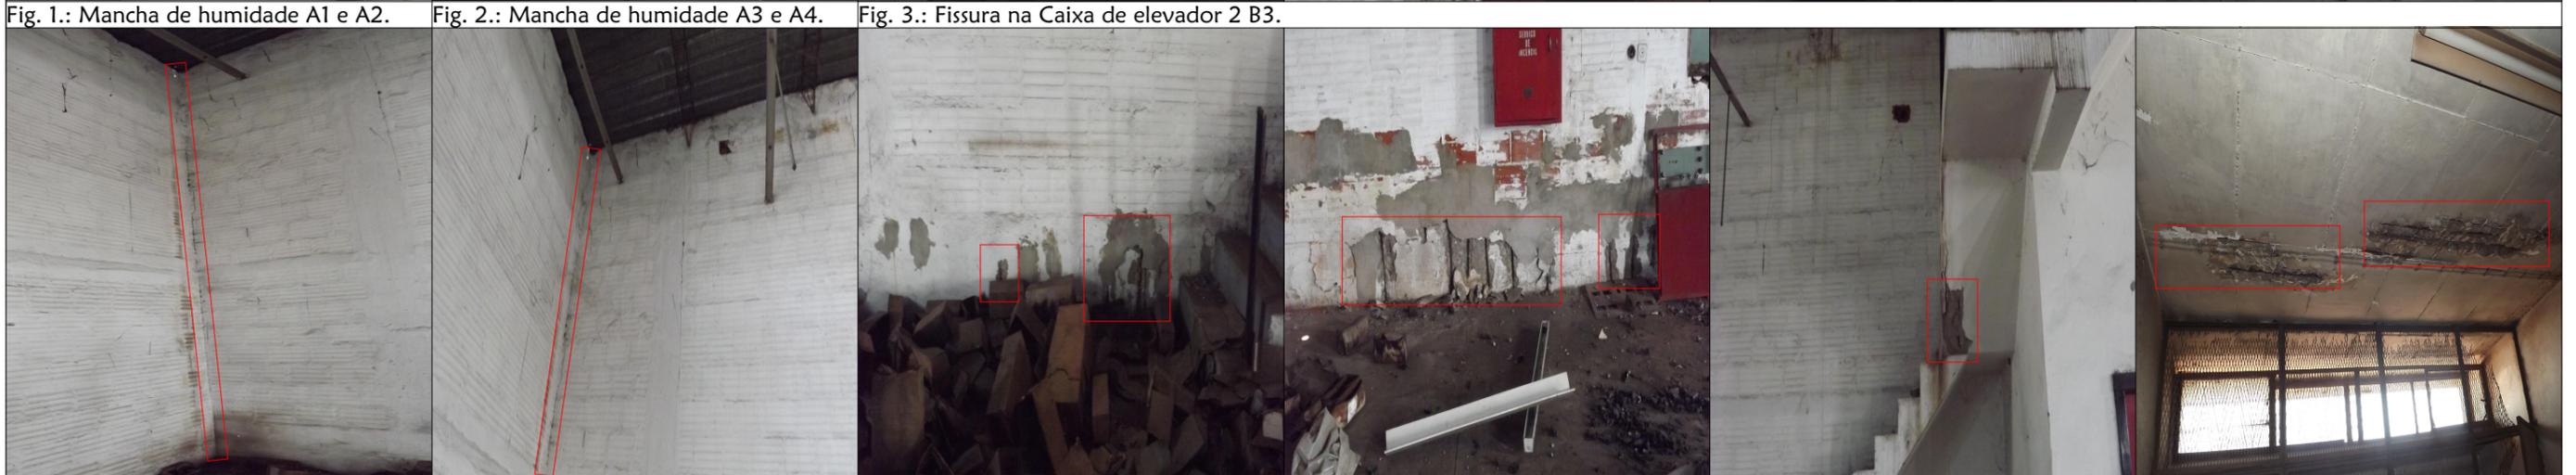
Figuras 1.: Ilustração fotográfica de algumas manchas de humidade.

Figuras 2.: Ilustração fotográfica de algumas manchas de humidade.

Figuras 3.: Ilustração fotográfica de alguns pontos com destacamento de betão e, ou corrosão de armaduras,
