Relatório de Estágio Profissional

**Diagnóstico de Patologias e Proposta do Projecto de Reabilitação de um edifício de
3 Andares na Cidade de Maputo**

O presente relatório apresenta o diagnóstico das patologias identificadas e a proposta de projecto executivo de reabilitação do Laboratório de Hidráulica, localizado no bairro Luís Cabral, Cidade de Maputo. O edifício, com estrutura em betão armado e revestimentos diversos, apresenta degradação associada sobretudo a infiltrações, variações higrotérmicas e deficiências de manutenção, o que motivou o levantamento técnico desenvolvido sob a tutela do Laboratório de Engenharia de Moçambique (LEM, IP). Os resultados visam apoiar a priorização de intervenções e a gestão do património edificado da instituição.

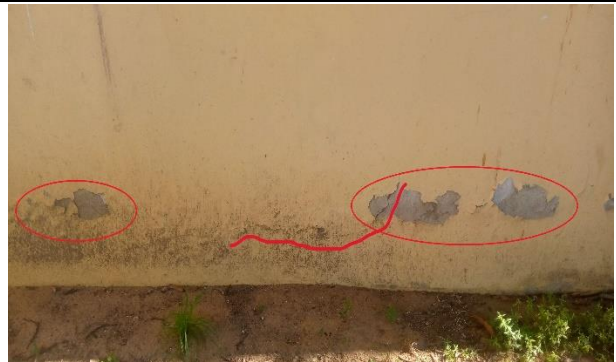
Me.3) Manchas de humidade e escurrimento de água; Fe.5) Fissura horizontal entre a laje-platibanda e fissuras dispersas na parede; De.3) destacamento da pintura;	De.4) destacamento da pintura Fe.6) fissura horizontal

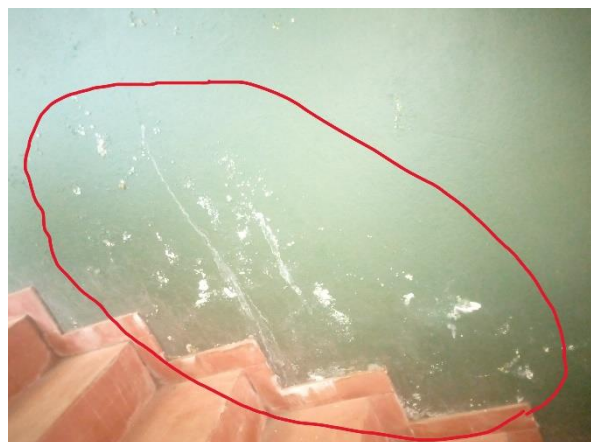
M0.3) Eflorescências na parede adjacente a escada do rés do chão;
M0.4) Manchas brancas escorrendo na superfície da parede, eflorescência.

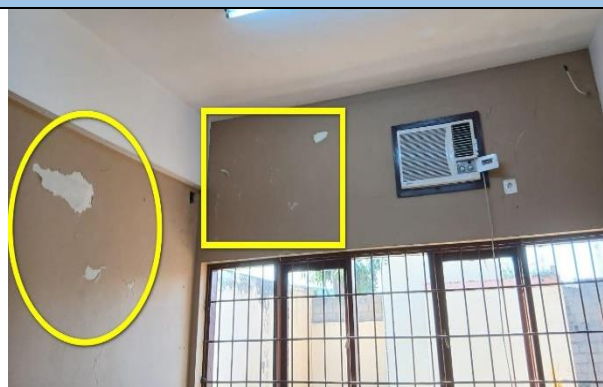
D0.1) Destacamento da pintura na parede e eflorescências.

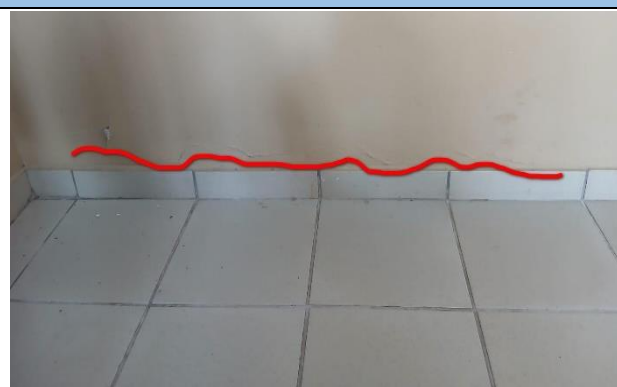
F0.4) Fissura horizontal na base da parede lateral do **escritório 1**

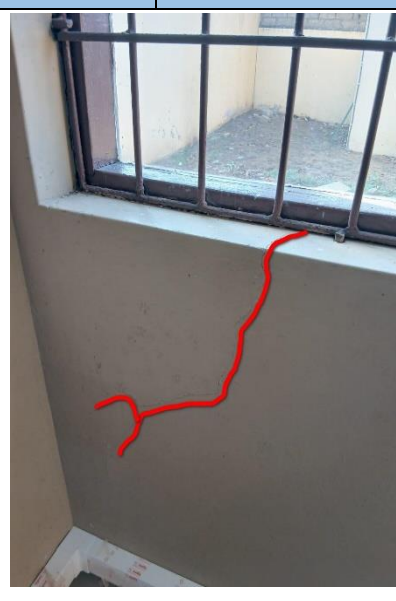
M0.8) Eflorescência	F0.5) Fissura diagonal na parede da janela	F0.6) Fissura horizontal na parede junto ao pilar

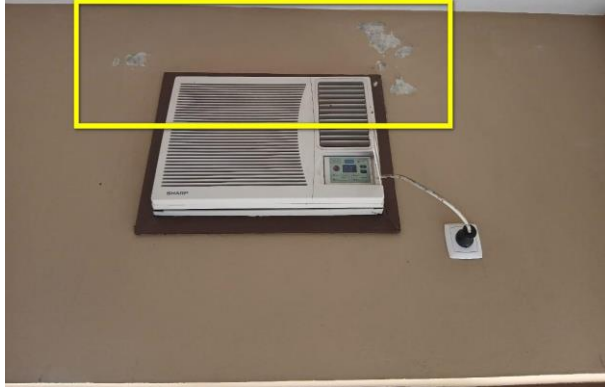
D0.2) Destacamento da pintura e presença de eflorescência	M0.9) Eflorescência na parede logo a entrada, vista do interior

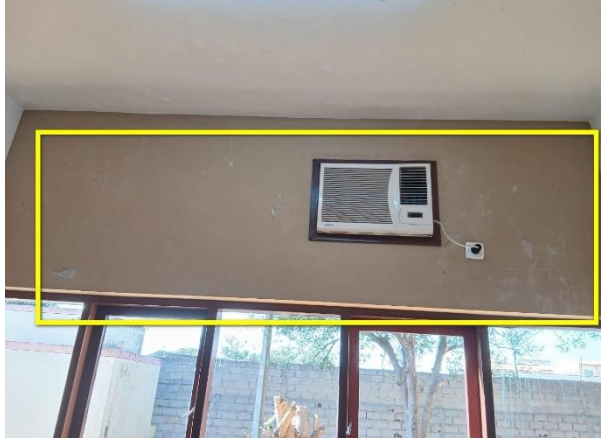
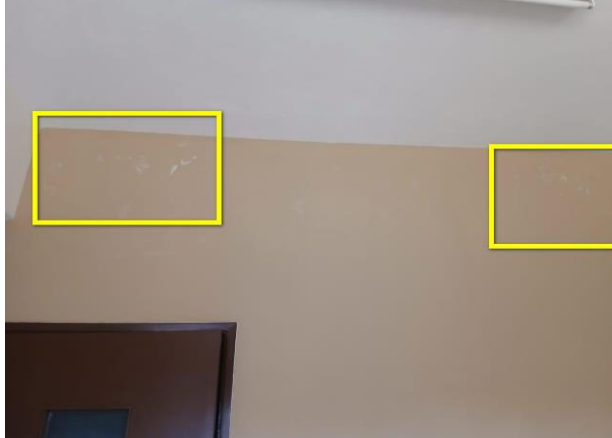
M0.10) Eflorescência na parede posterior do escritório 3	M0.11) Eflorescência na parede frontal do escritório 3

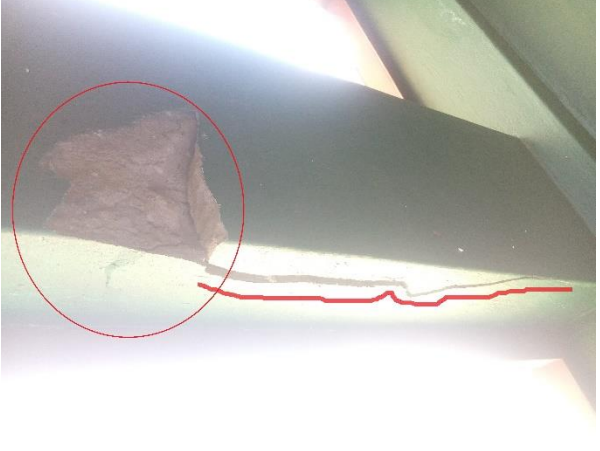
B2.1) Destacamento do recobrimento no pilar, exposição e corrosão da armadura longitudinal; B2.2) Destacamento e delaminação do recobrimento no lintel de janela.
